TRIBUNAL REGIONAL ELEITORAL DO PARANÁ

FÓRUM ELEITORAL DE CASCAVEL

Relatório de vistoria técnica da edificação

Vistoria técnica do Fórum Eleitoral de Cascavel

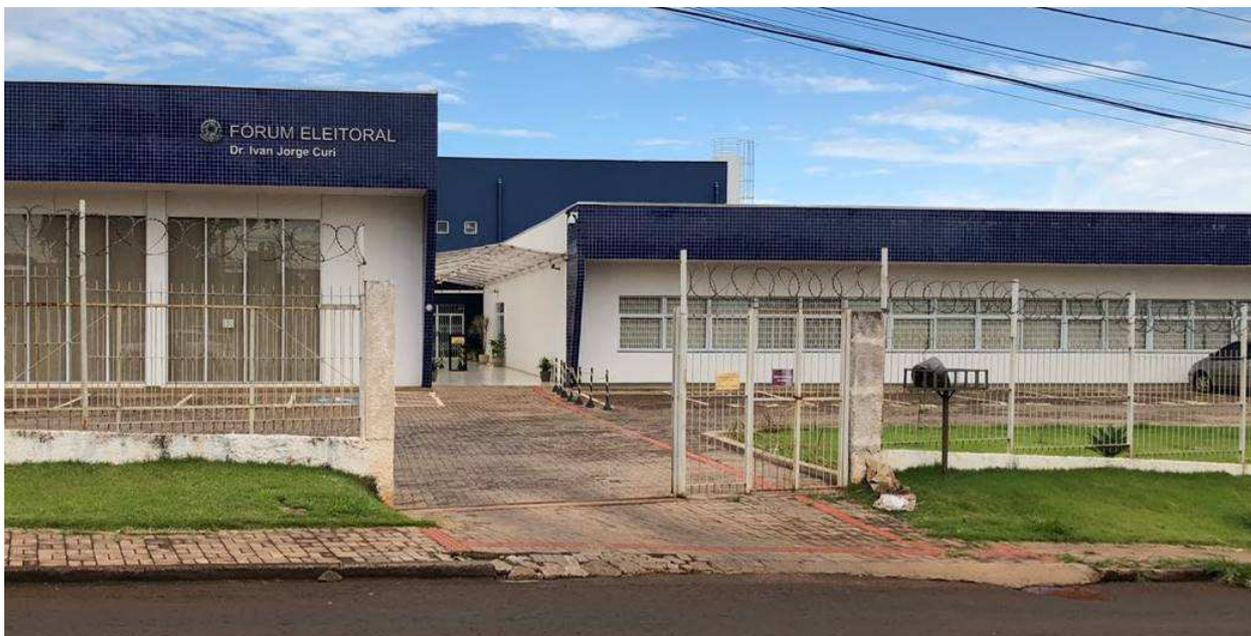
Como pode ser verificado na Imagem 2 não existe o rebaixo na calçada, conforme previsto NBR 9050/2015. Além disso, o fluxo atual de pedestres, do portão de acesso de pedestres, se faz junto a um poço de visita, não viabilizando o acesso de deficientes físicos

Imagem 2 - Situação da entrada do Fórum Eleitoral

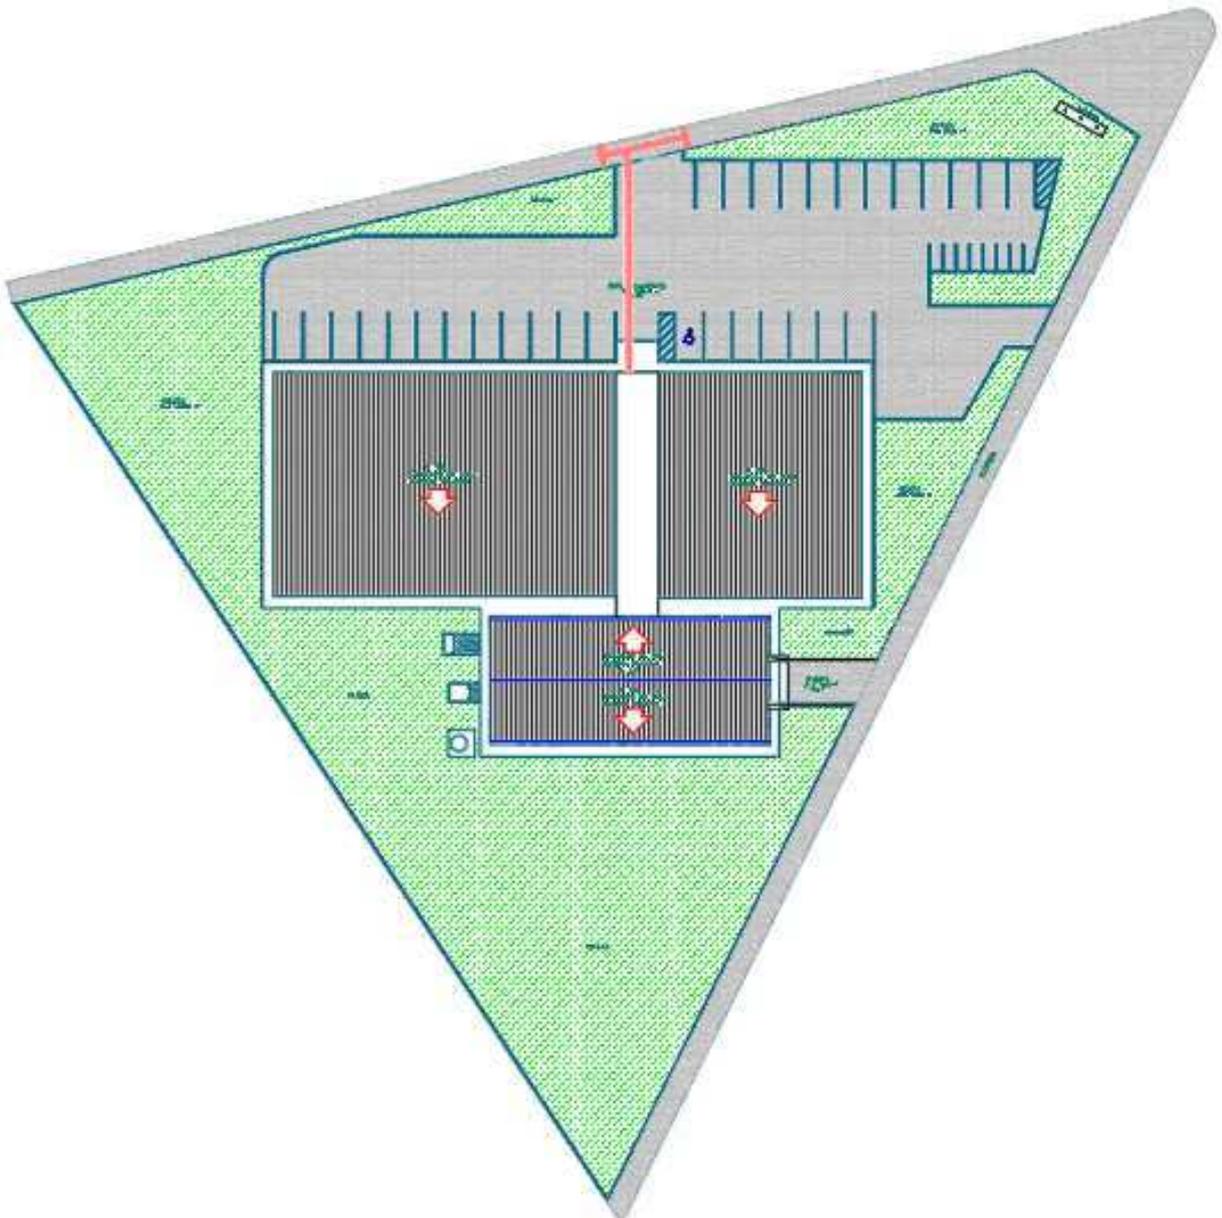
Na Imagem 3 está ilustrada a implantação do Fórum Eleitoral de Cascavel, onde está destacado em vermelho a região onde existe o piso tátil, porém o mesmo está instalado sobre pavimento do tipo paver, em desacordo com as normas

vigentes (NBR 16537/2016), que exigem uma calçada de piso liso (exemplo: concreto) para permitir a perfeita locomoção das pessoas com deficiência.

Imagem 3 - Implantação do passeio do Fórum Eleitoral

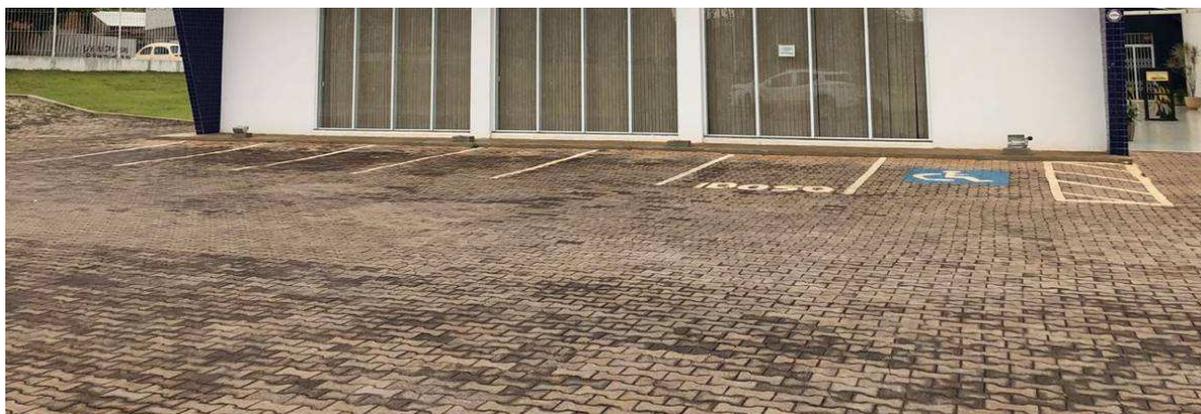
Atualmente as vagas reservadas encontram-se fora do padrão normativo, devido à ausência de placas, como pode ser observado na Imagem 4. As normas

vigentes exigem a sinalização aplicada na vertical (Placa) e na horizontal (Pintura de piso).

Imagem 4 - Vagas reservadas

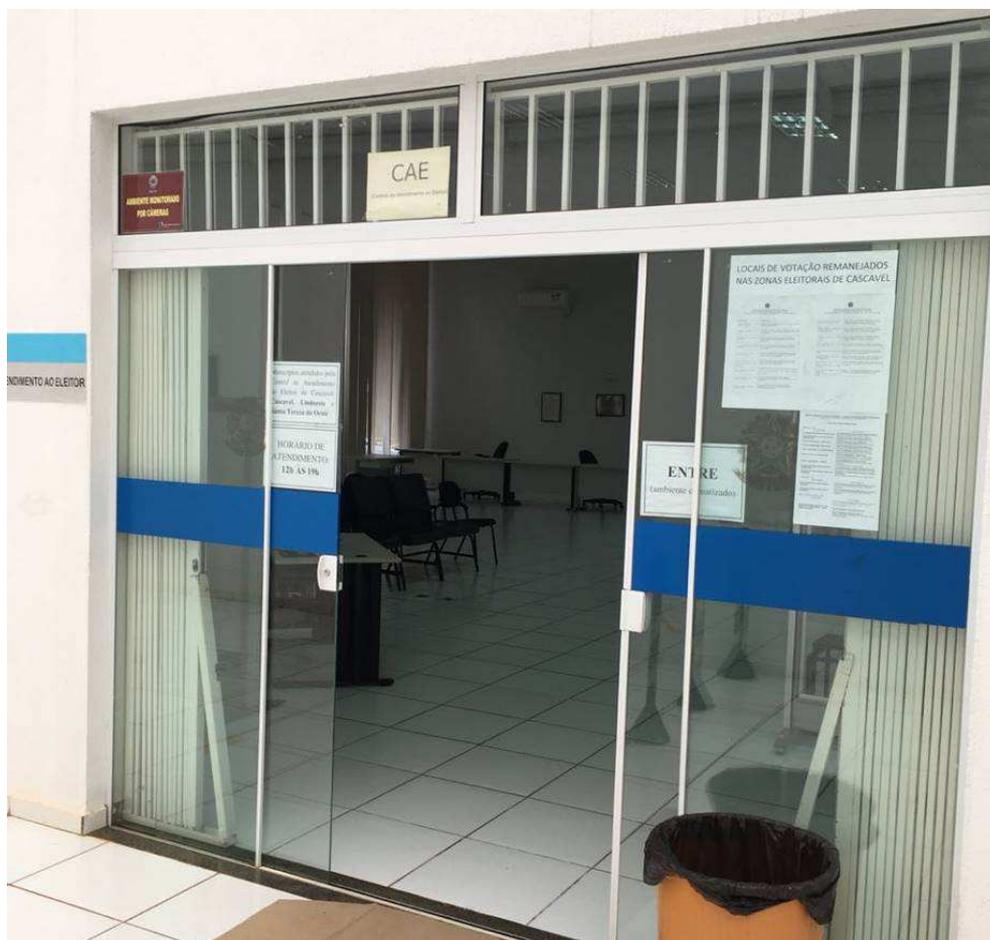
Não existem símbolos de acessibilidade na porta de entrada da C.A.E. (Imagem 5 - Porta da C.A.E. sem símbolos de acessibilidade), como por exemplo a admissão de cão-guia no interior da edificação, a sinalização deve ser localizada de forma a identificar claramente as utilidades disponíveis dos ambientes.

Imagem 5 - Porta da C.A.E. sem símbolos de acessibilidade

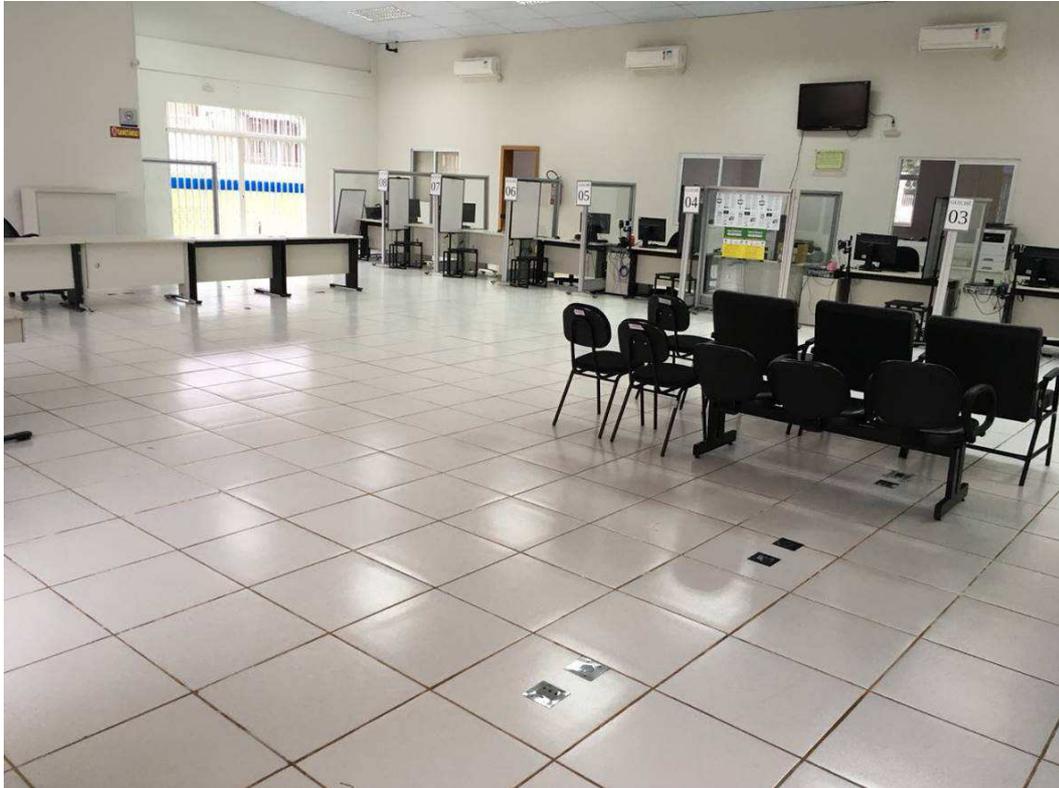
A Imagem 6 e a Imagem 7 apresentam a Central de Atendimento ao Eleitor e o Corredor dos Cartórios, locais de atendimento ao público dentro da edificação, os quais não possuem sinalização tátil e visual no piso tátil de alerta ou direcional, conforme exigido pelas normas vigentes de acessibilidade.

Imagem 6 - Central de Atendimento ao Eleitor sem acessibilidade

Como pode ser verificado na Imagem 6 da C.A.E. não existe módulo de referência na C.A.E.

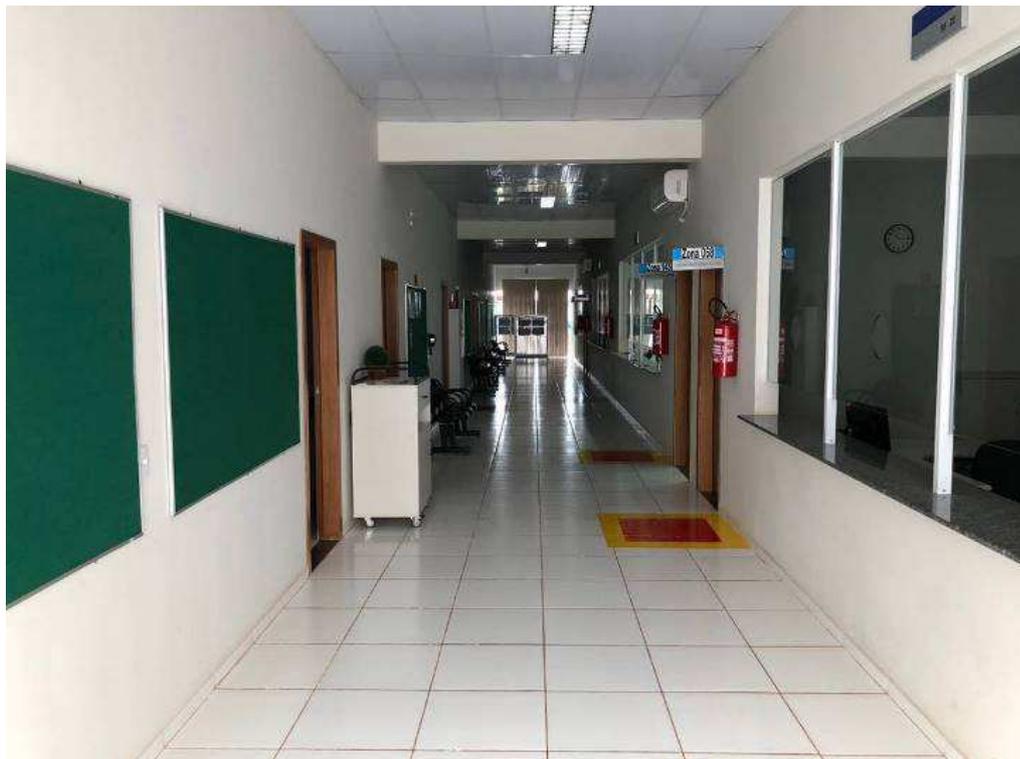
Imagem 7 - Corredor dos cartórios

Nenhum dos Guichês de atendimento localizados no corredor dos cartórios apresentam os ajustes para torna-los acessíveis, como pode ser observado na Imagem 7.

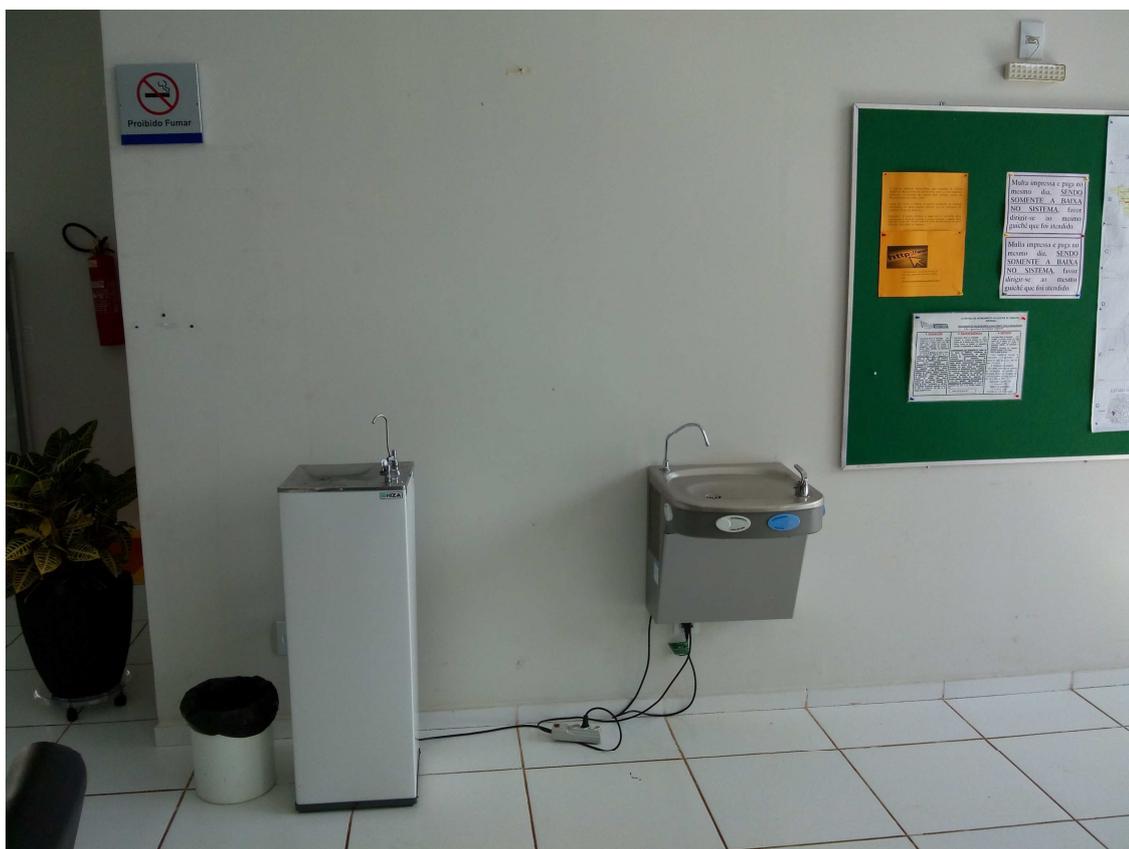
O bebedouro existente, Imagem 8, já é o modelo acessível utilizado pelos Fóruns Eleitorais do Paraná, porém ele deveria estar localizado onde atualmente encontra-se o bebedouro de coluna, para permitir melhor acesso da pessoa com deficiência ao mesmo.

Imagem 8 - Instalação do Bebedouro

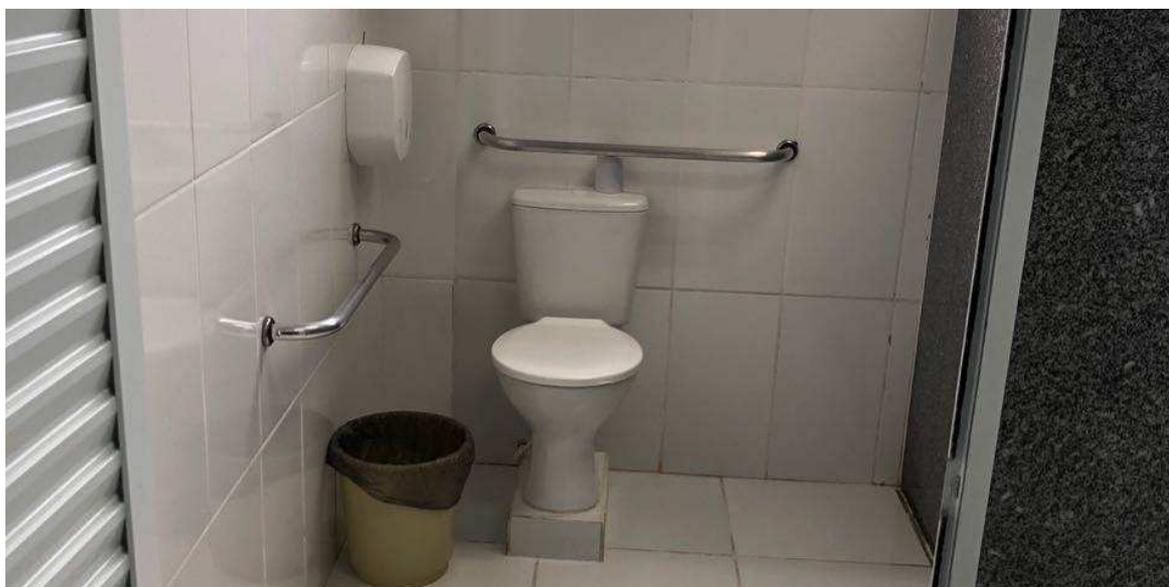
O modelo de bacia sanitária instalado nos banheiros do Fórum Eleitoral atualmente, apresentado na Imagem 9, não dispõem de alavanca, sensores

eletrônicos ou dispositivos equivalentes, conforme exige a norma NBR 9050, para permitir o acionamento por pessoas com deficiência.

As barras de apoio existentes não atendem a altura necessária, conforme requisitos apresentados na norma NBR 9050, assim como também acontece com a altura da bacia que mesmo com o sóculo sob a base da bacia não atende o intervalo entre 0,43 a 0,45m de altura (Sem o assento) e a altura máxima de 0,46m com o assento.

Imagem 9 - Bacia sanitária do Fórum Eleitoral

Os banheiros não possuem, conforme exigido pela norma NBR 9050, alarme de emergência localizado próximo a bacia sanitária, para o acionamento por uma pessoa sentada ou em caso de queda, a ausência do alarme pode ser observada na Imagem 9.

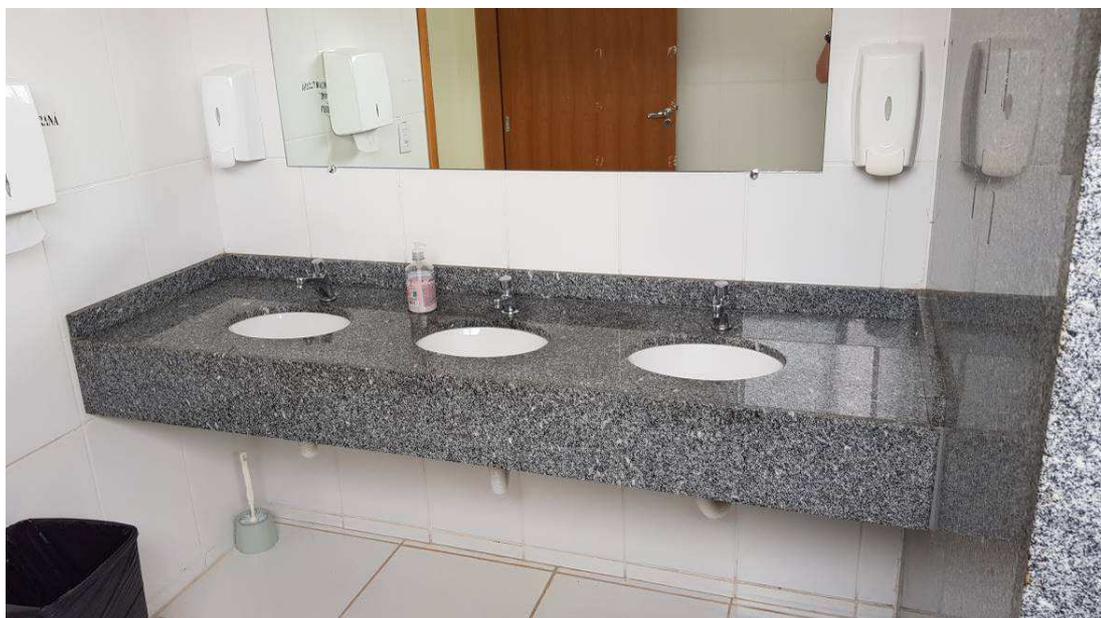
Os lavatórios instalados no Fórum, apresentados na Imagem 10, não atendem as normas de acessibilidade, não possuem barras de apoio, e as cubas são de embutir quando a cuba acessível deveria ser do tipo semiencaixe com a altura própria e recomendada pela norma NBR 9050.

Imagem 10 - Lavatórios executados no Fórum Eleitoral de Cascavel

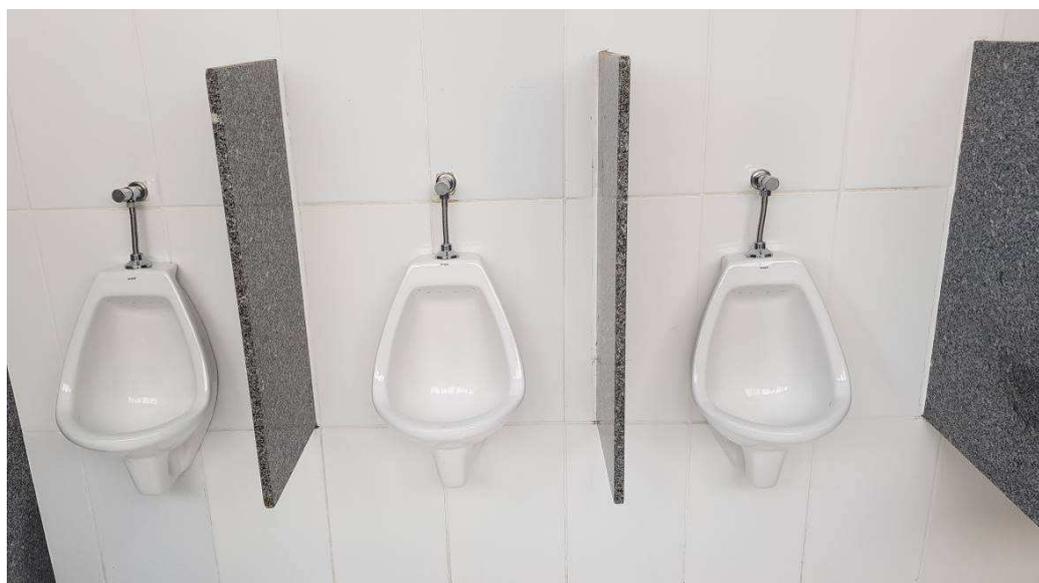
Nenhum mictório dos banheiros do Fórum, conforme exemplifica a Imagem 11, foi instalado conforme as normas de acessibilidade. A norma NBR 9050 exige que onde existir ao menos um mictório por banheiro ele seja instalado com os requisitos para a acessibilidade.

Imagem 11 - Mictórios executados no Fórum Eleitoral

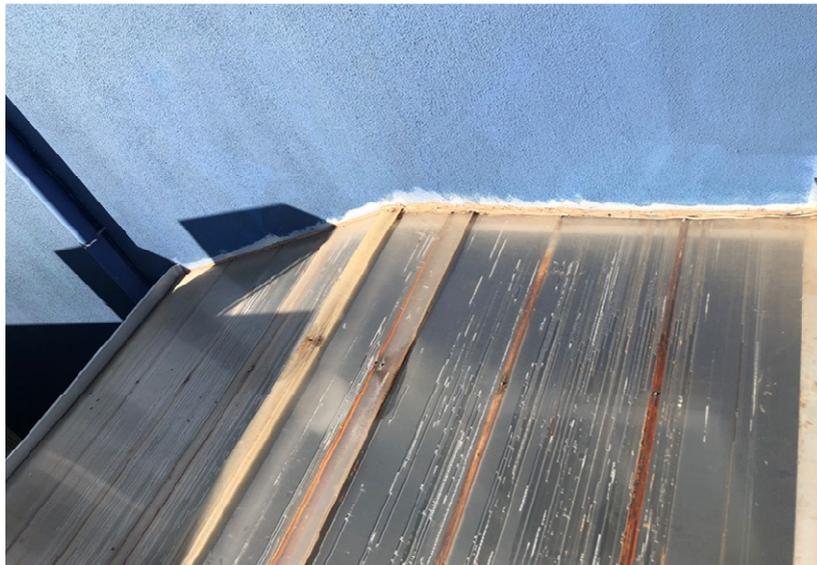
Não foram encontrados rufos de encosto sobre o toldo do corredor central à edificação, que interliga a C.A.E., os Cartórios e o Depósito de Urnas, como pode

ser observado na Imagem 12, fato esse que ocasiona em águas pluviais escorrendo pelas paredes e calhas do toldo, como apresentado na Imagem 13.

Imagem 12 - Toldo sem rufo de encosto

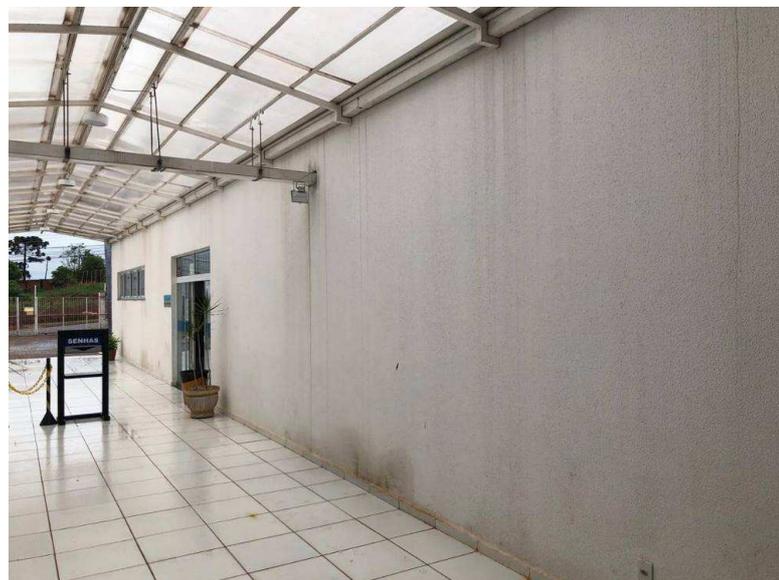
Imagem 13 - Infiltrações nas paredes pelas calhas

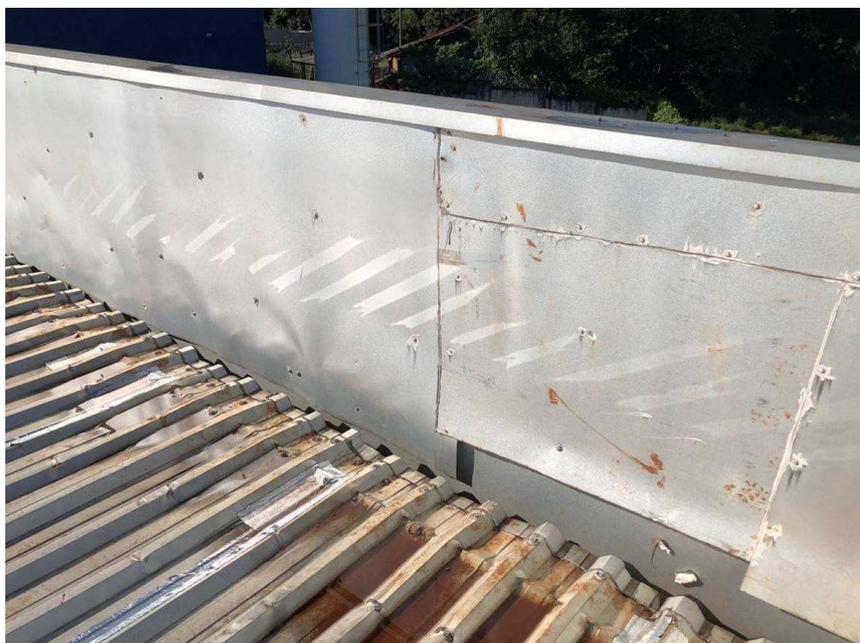
As platibandas estão cobertas por chapas que são prolongamento de rufos até encontrar com as calhas, fazendo o papel de rufo de encosto. Esta solução realizada pela empresa foi adotada para garantir a impermeabilização das platibandas, mas tem-se demonstrado ineficiente.

Verificou-se no local que alguns fixadores estão se soltando da platibanda, como apresenta a Imagem 14. Na passagem de ventos (mesmo ventos fracos) as chapas se deslocam causando muito ruído no interior do Fórum. Além deste problema acústico, o fato das chapas ficarem se movimentando implica em danos nas platibandas, rufos e podem ocorrer pontos de infiltração nas emendas das chapas.

Imagem 14 - Chapas sobre as platibandas

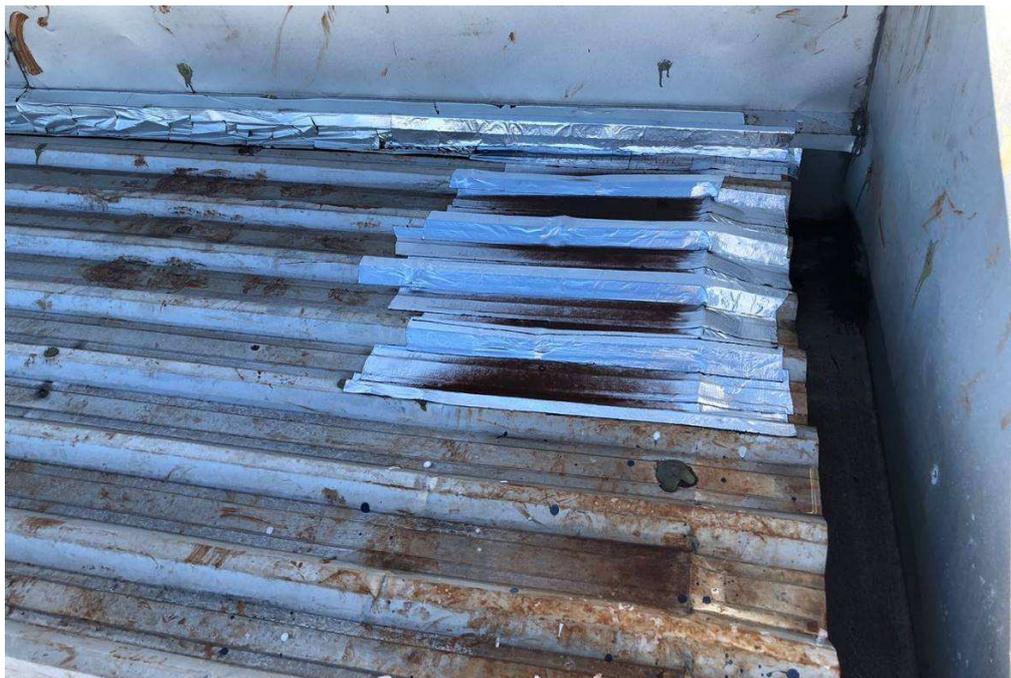
Junto aos fixadores das telhas foram executadas massa plástica, como mostra a Imagem 15, possivelmente para tentar conter pontos de infiltração. Na Imagem 15

também é possível observar a existência de telhas danificadas, assim como na Imagem 16. Algumas telhas encontram-se também amassadas ou levantadas, acarretando em pontos de infiltração, foram encontrados também infiltrações através das sobreposições das telhas.

Imagem 15 - Telhas danificadas

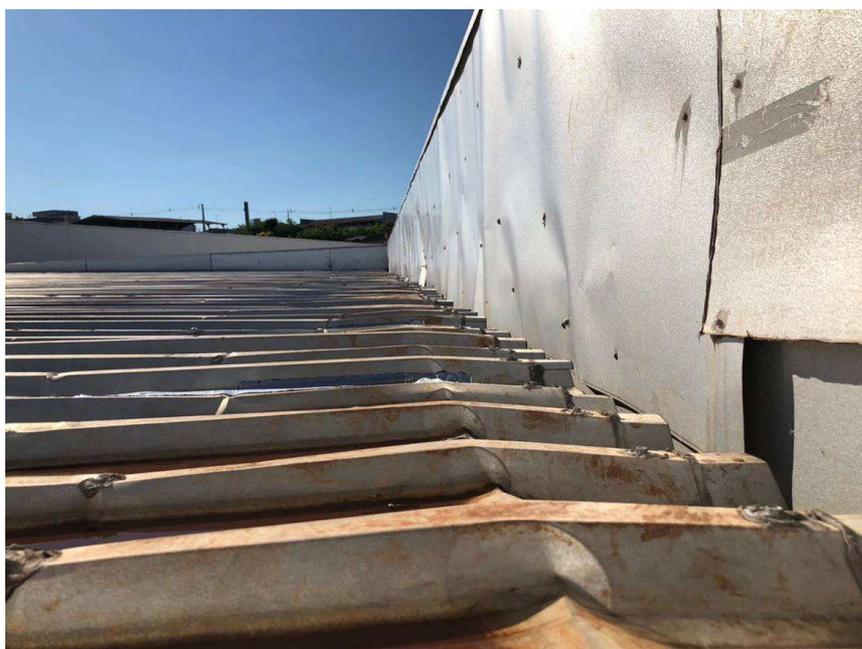
Imagem 16 - Telhas danificadas

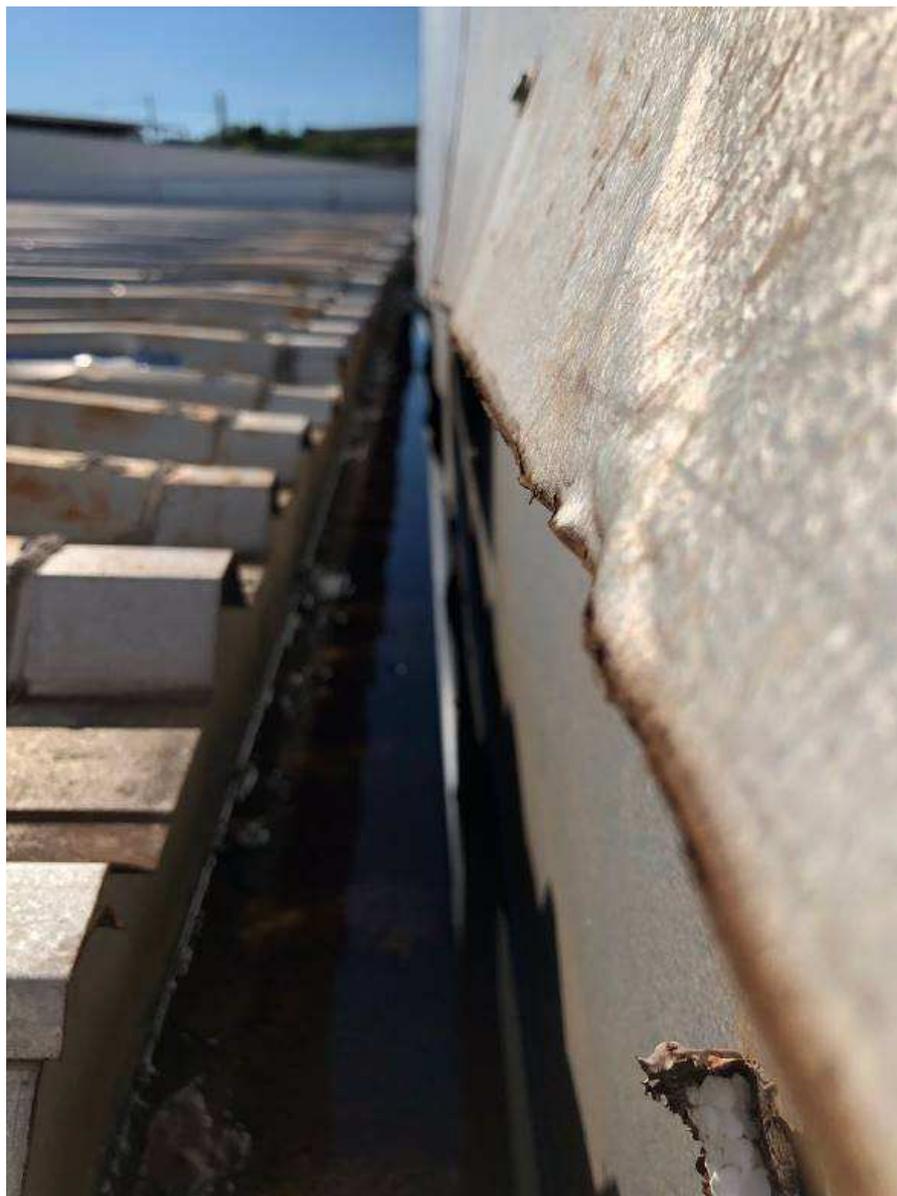
Na Imagem 17 - Telhas trapezoidal simples, pode-se verificar outro problema, as calhas estão com acúmulo de água.

Imagem 17 - Telhas trapezoidal simples

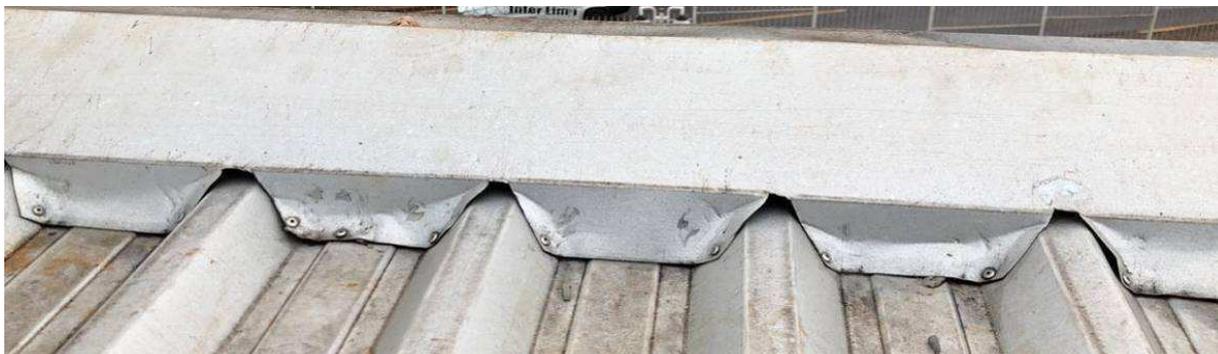
Nota-se na Imagem 18 que sobre as telhas foram fixados rufos para telhas onduladas, logo entre as telhas trapezoidais e o rufo, existem muitos espaço por onde entram volumes consideráveis de água.

Imagem 18 - Rufo sobre as telhas

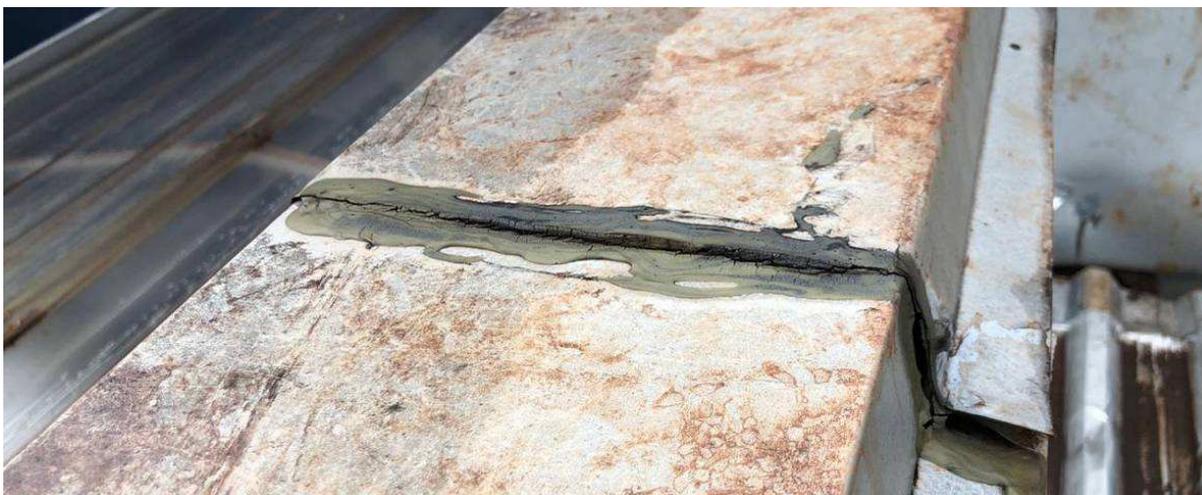
Os rufos sobre as platibandas estão se soltando, permitindo o contato de águas pluviais com as alvenarias da platibanda, como mostra a Imagem 19, onde também é possível verificar sinais de oxidação nos rufos.

Imagem 19 - Rufos soltos

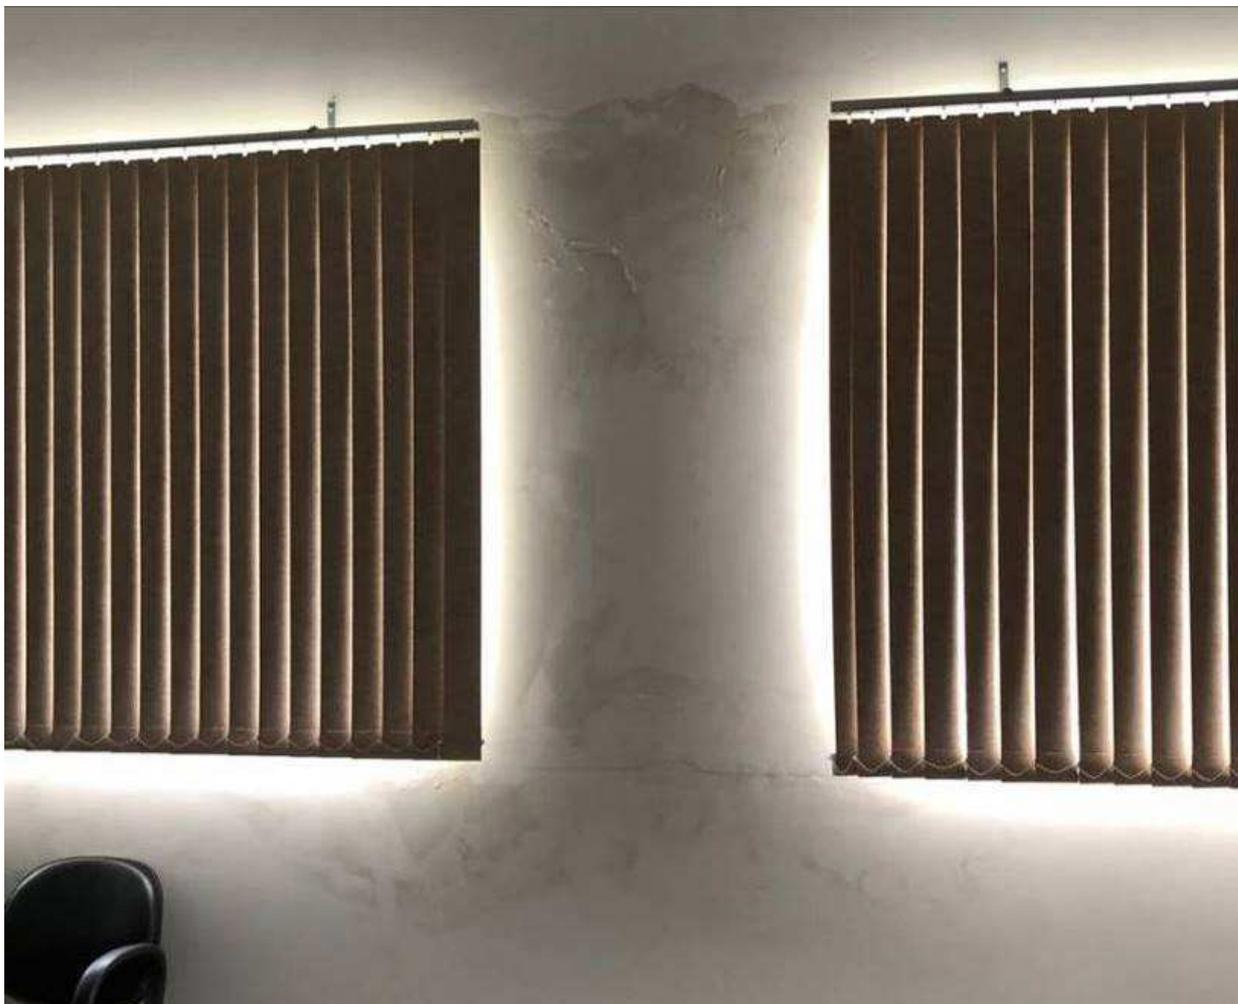
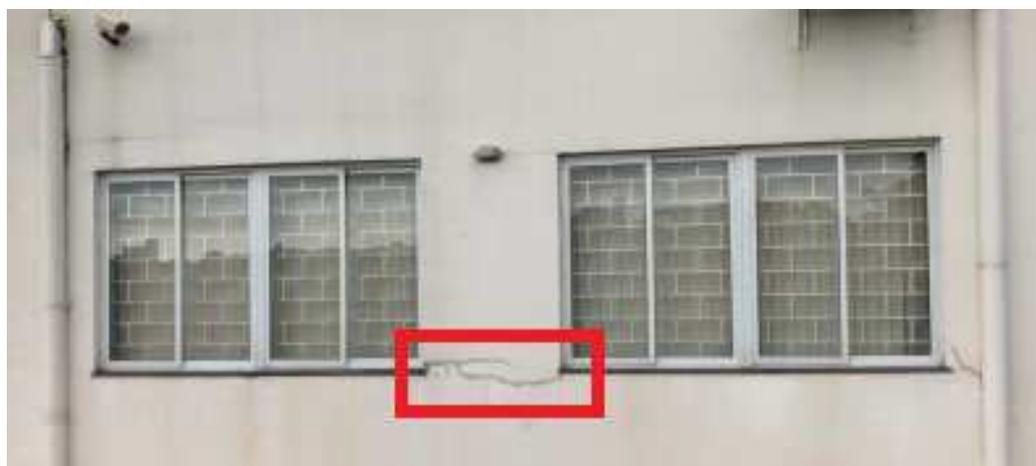
As janelas da sala de audiência de uso geral dos cartórios, está com sérios problemas de infiltrações, como pode ser observado nas Imagem 20 e Imagem 21

Imagem 20 - Janelas com infiltrações sala de audiência

Imagem 21 - Janelas com infiltrações sala de audiência

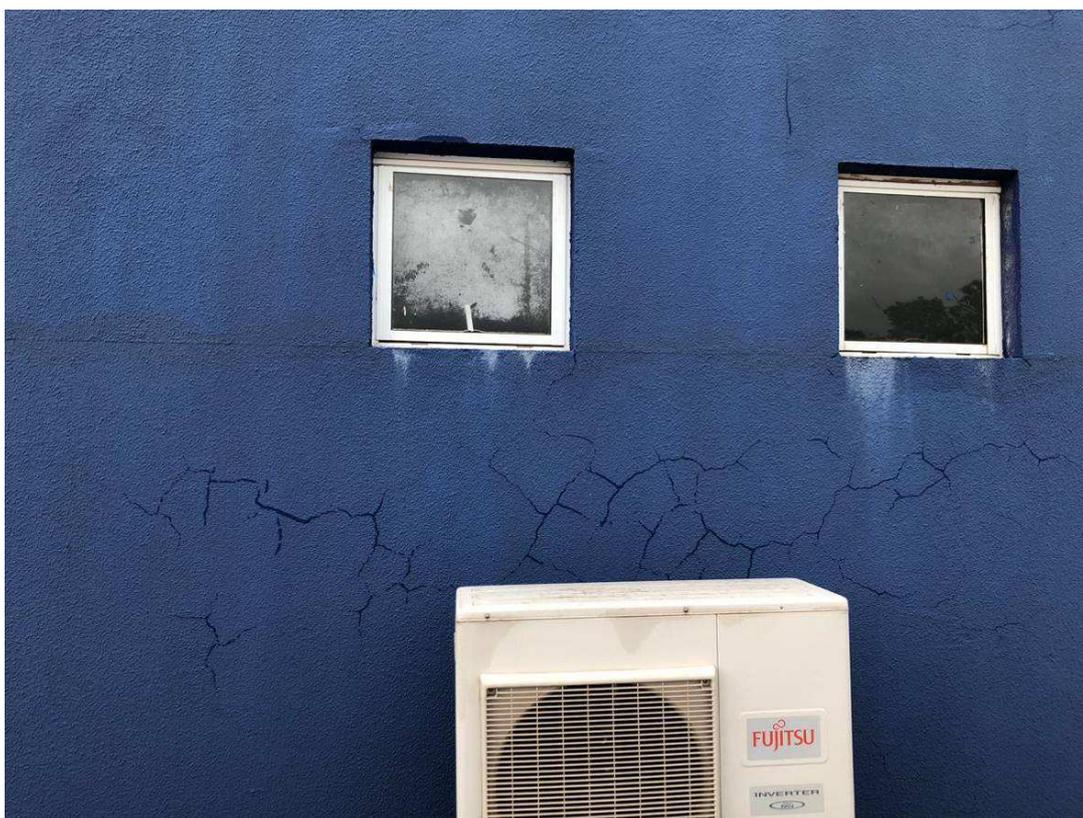
Além da sala de audiência, foram constatadas infiltrações nas janelas do Depósito de Urnas, como pode ser observado na Imagem 22.

Imagem 22 - Janelas com infiltrações do Depósito de Urnas

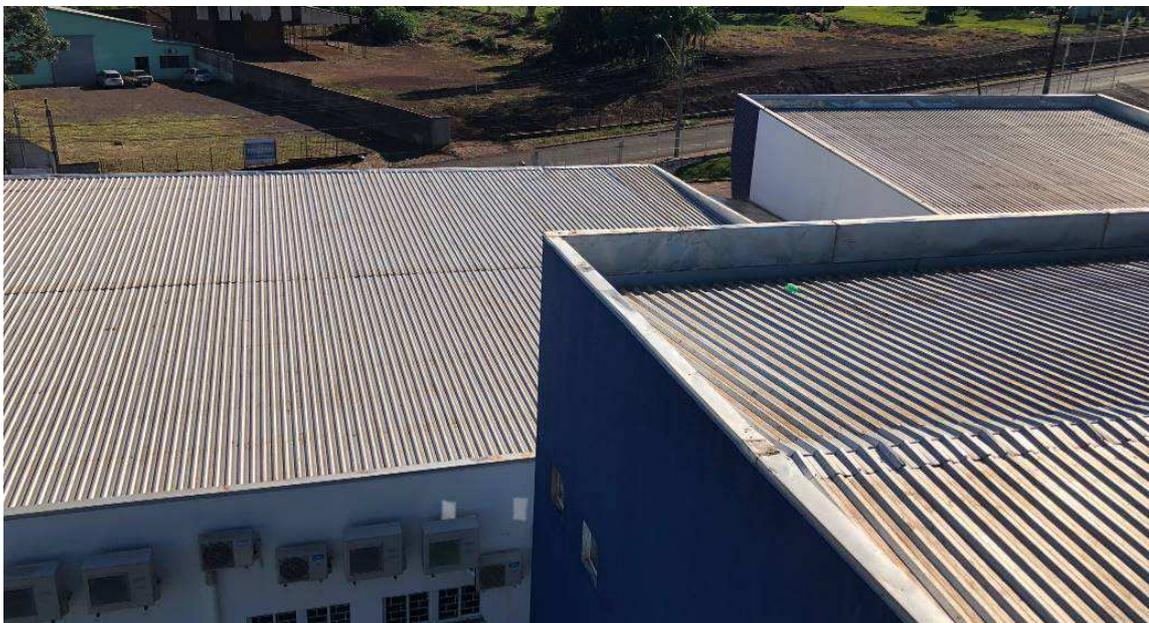
Não foi identificado na cobertura a presença do Sistema de Proteção contra descargas atmosféricas (SPDA), como pode ser observado na Imagem 23. O servidor Luiz Bancho que acompanhou a obra relatou em reunião que já existe em todo o perímetro do fórum uma malha de 50mm², apesar de não existirem as caixas de passagem. Sendo assim será realizado o SPDA apenas na cobertura.

Imagem 23 - Cobertura do Fórum Eleitoral sem SPDA

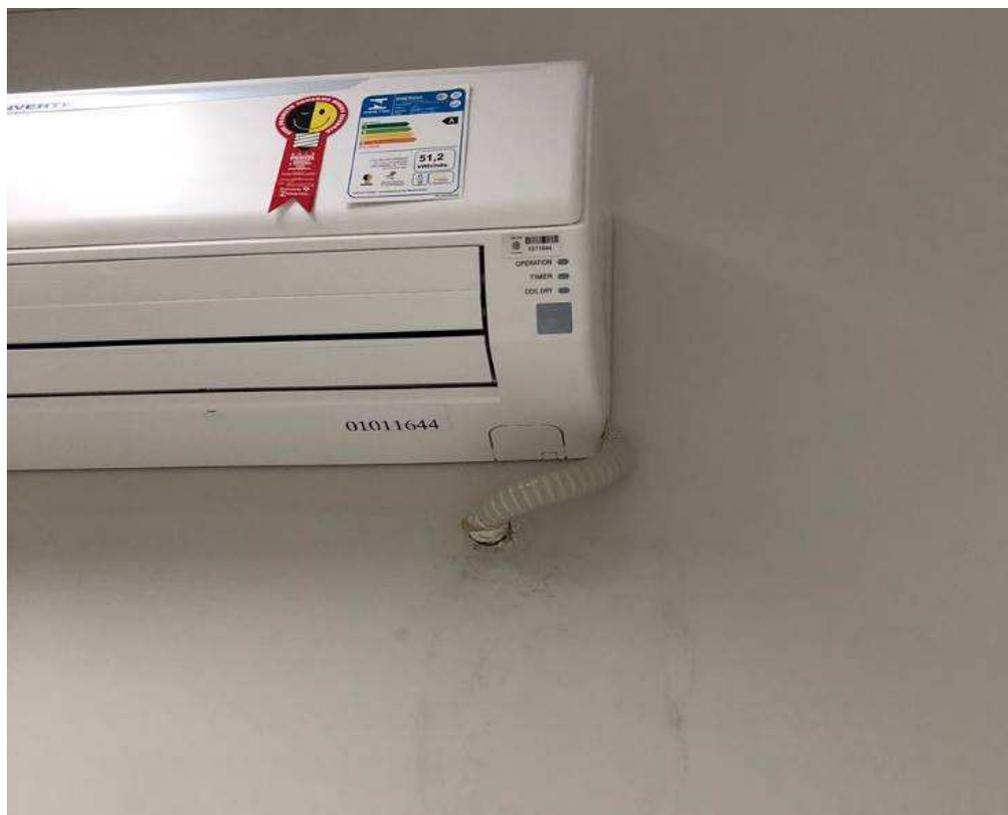
Alguns equipamentos de ar condicionado estão ocasionando infiltrações a partir de suas tubulações de dreno, como pode ser observado na Imagem 24 essa situação já promoveu manchas na parede abaixo.

Imagem 24 - Dreno de ar condicionado com infiltração

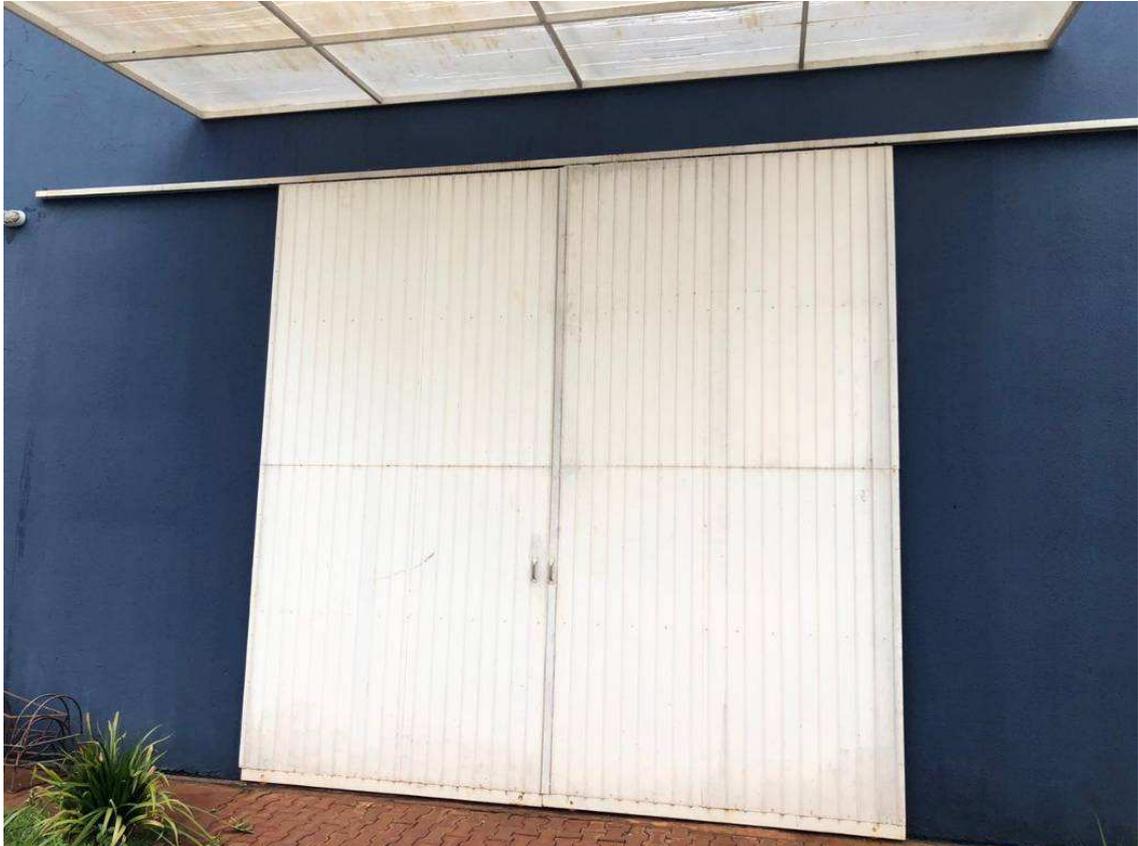
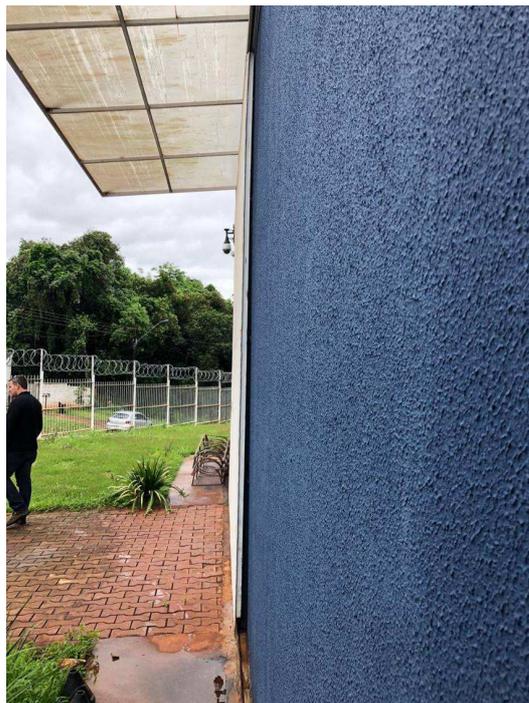
O portão do depósito de urnas foi executado externamente a edificação como pode ser observado na Imagem 25 e Imagem 26. Esse fato pode acarretar em problemas de segurança e infiltração, pois o trilho do portão encontra-se voltado para o lado de fora da edificação.

Imagem 25 - Vista frontal do portão do Depósito de Urnas

Imagem 26 - Vista lateral do portão do Depósito de Urnas

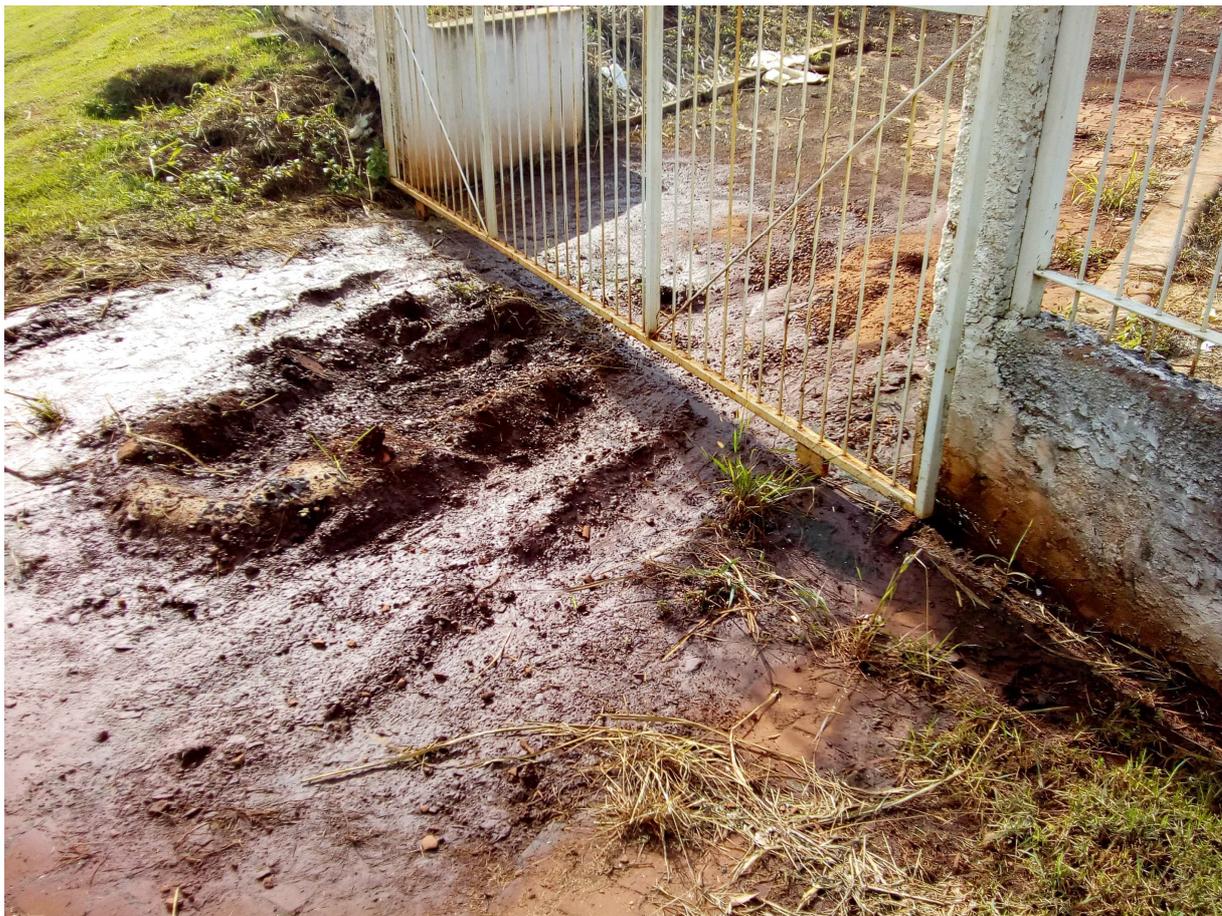
O portão localizado à frente do depósito de urnas, Imagem 27, encontra-se com a concertina danificada, e com dificuldades de rolagem sobre o trilho, pois a viga baldrame abaixo apresenta sinais de recalque, dificultando inclusive a passagem de caminhões no local.

Imagem 27 - Portão à frente do Depósito de Urnas

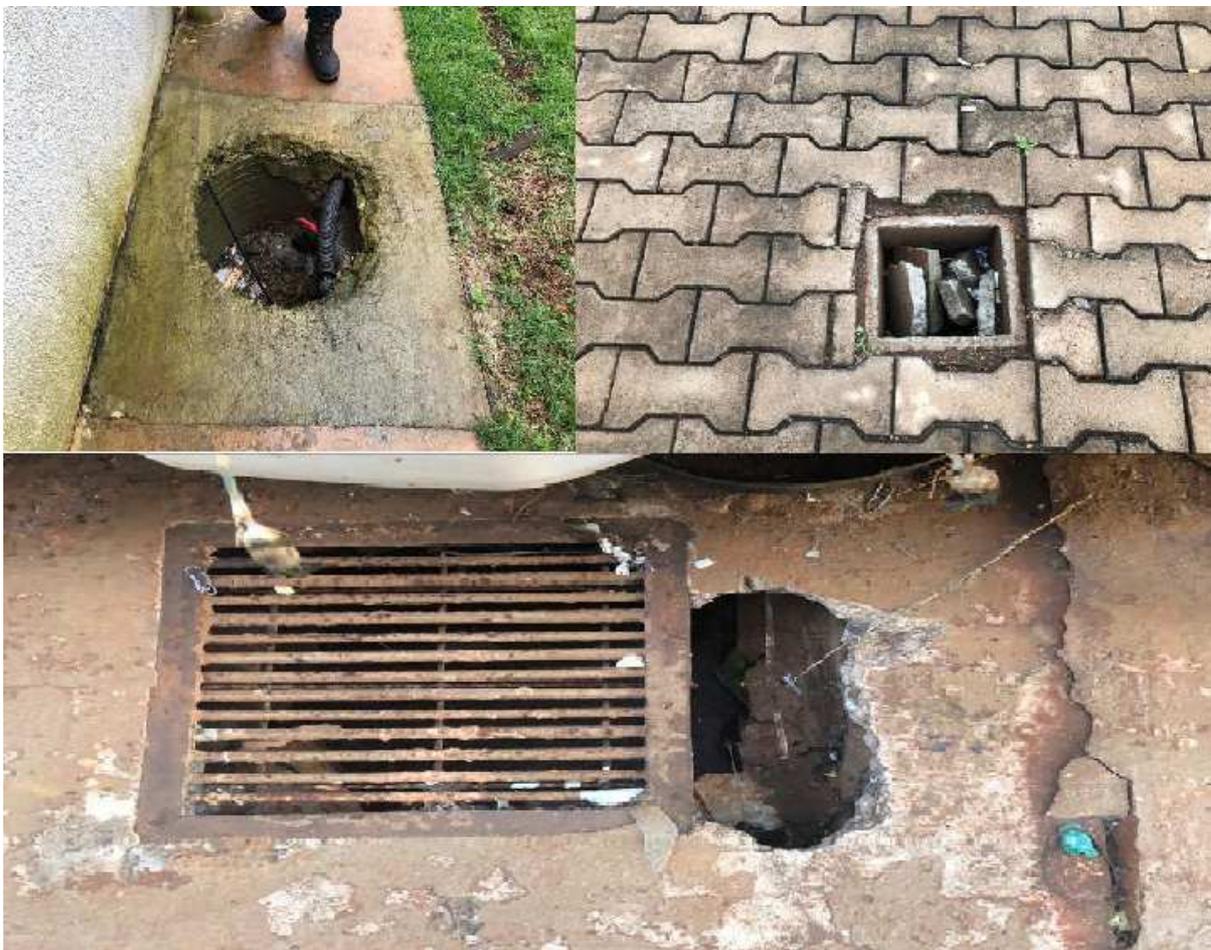
Como pode ser observado na Imagem 28, algumas caixas de passagem da edificação não têm tampa e encontram-se danificadas, o que pode ocasionar acidentes.

Imagem 28 - Caixas de passagem sem tampas e danificadas
