TRIBUNAL REGIONAL ELEITORAL DO PARANÁ

FÓRUM ELEITORAL DE CASCAVEL

Relatório de vistoria técnica da edificação

Vistoria técnica do Fórum Eleitoral de Cascavel

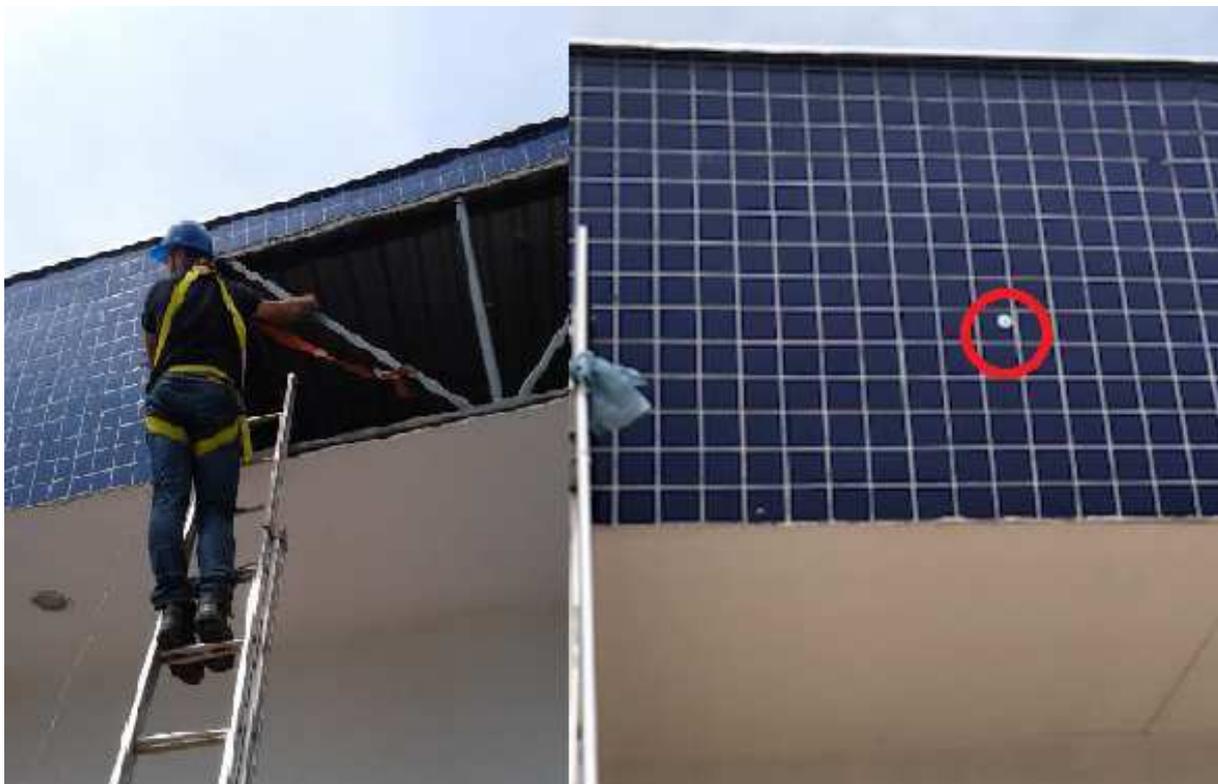
Recentemente houve a queda de uma placa cimentícia da fachada do Fórum danificando um veículo do TRE, a situação foi apresentada no PAD 12655/2018, foi então efetuada a correção emergencial da testeira arquitetônica, fixando as placas de fibrocimento com parafusos na treliça que sustenta as telhas, como apresenta a Imagem 30. Trata-se de uma correção paliativa e emergencial, a mesma deverá ser reavaliada para uma correção definitiva do problema.

As placas existentes apresentam também deformações e anomalias anormais.

Imagem 30 - Fachada do Fórum danificada

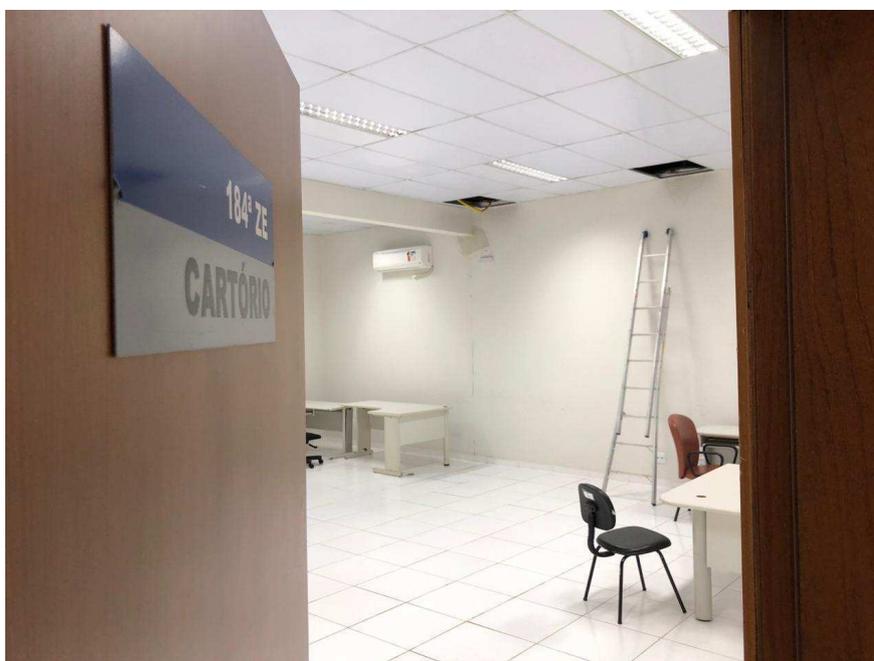
Em algumas salas foram encontradas peças de forro faltando, como apresentado na Imagem 31.

Imagem 31 – Sala sem forro

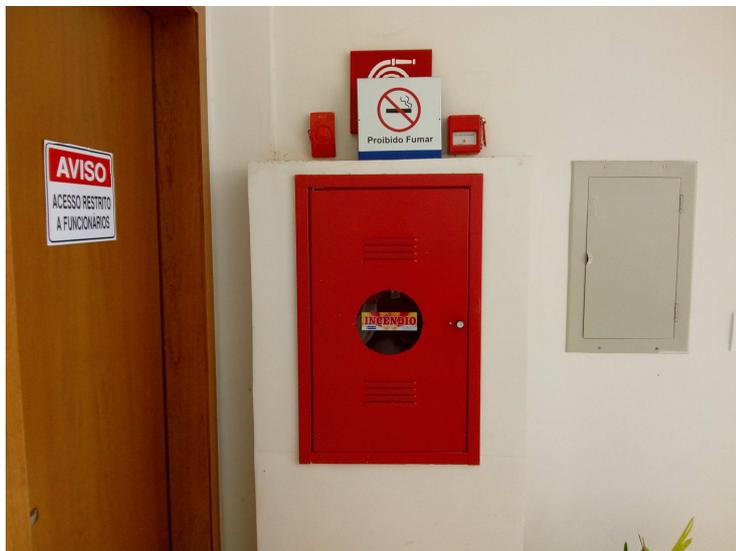
Foi observado durante as visitas que a altura tanto do acionador quanto dos avisadores sonoros do sistema de alarme encontra-se fora das normas vigentes, como pode ser observado na Imagem 32.

Imagem 32 – Altura do acionador de alarme

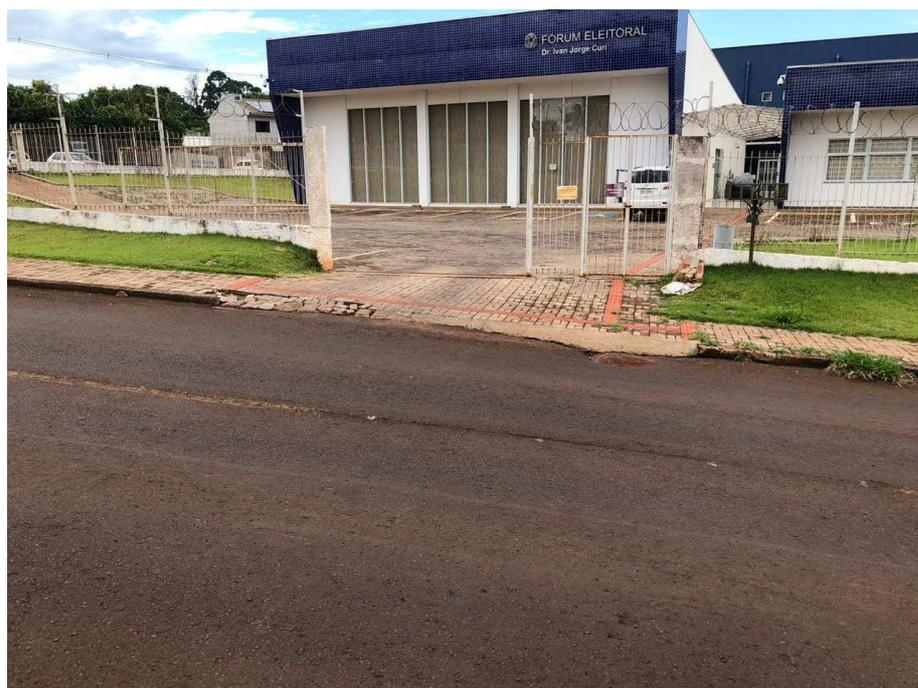
Como mostra a Imagem 33 o portão de correr de entrada frontal não possui concertina instalada. Também foi relatado que o motor do portão não funciona, mesmo depois de diversas tentativas de reparos por empresas locais, o motor não possui base de concreto para evitar a entrada de águas nos sistemas.

Imagem 33 - Portão de entrada

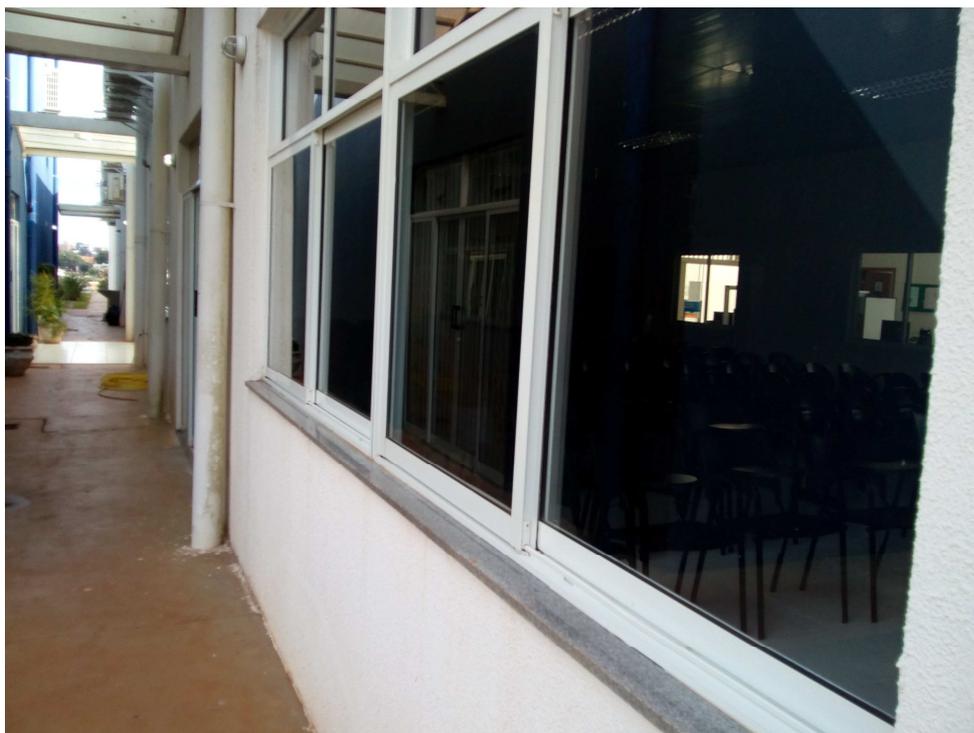
Foi observado que não existem grades de proteção nas janelas da sala multiuso, localizada próxima a C.A.E., como pode ser observado na Imagem 34

Imagem 34 - Janelas sem grade de proteção

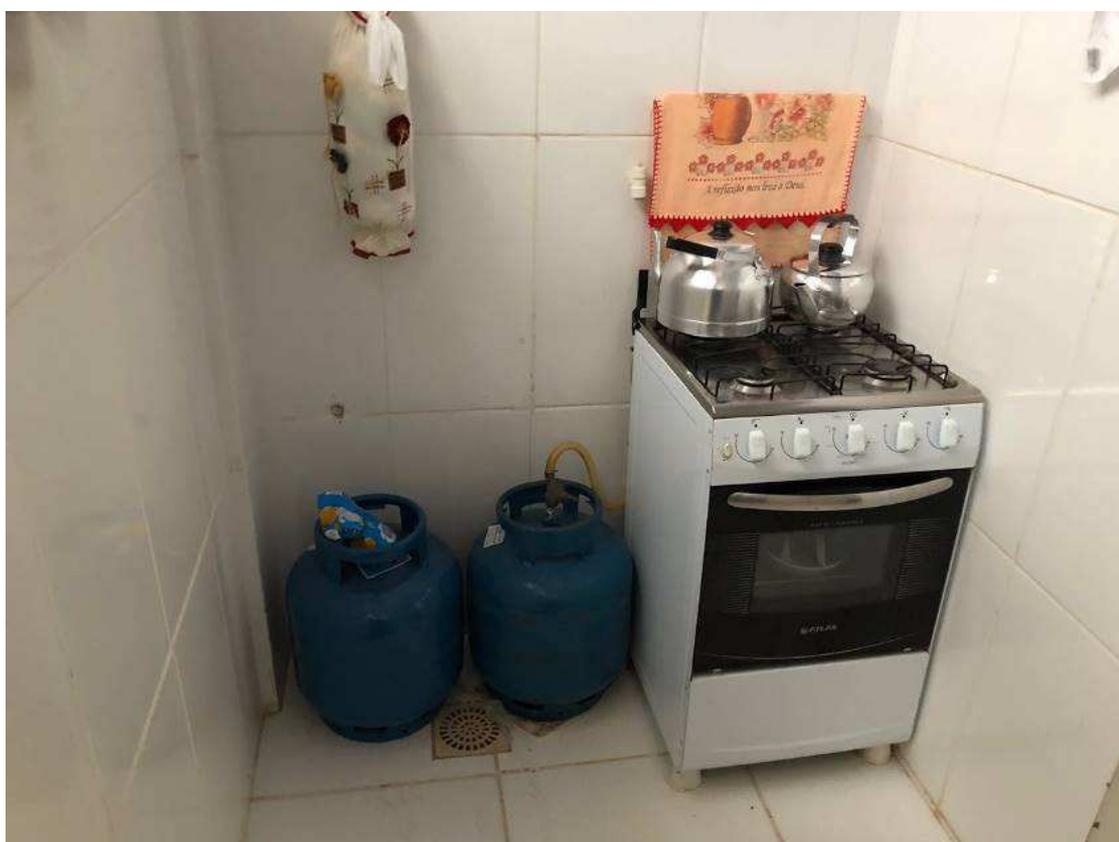
Como mostra a Imagem 35, atualmente existem dois recipientes de gás no interior da edificação, contrariando normas do corpo de bombeiros, e a central de gás encontra-se desativada.

Imagem 35 - Recipientes P13 no interior da edificação

Para as soluções dos problemas do sistema de utilização de Gás GLP apresentados neste relatório, já existe um processo para aquisição de utensílios de cozinha elétricos, onde não existirá a necessidade do uso do gás GLP na edificação.

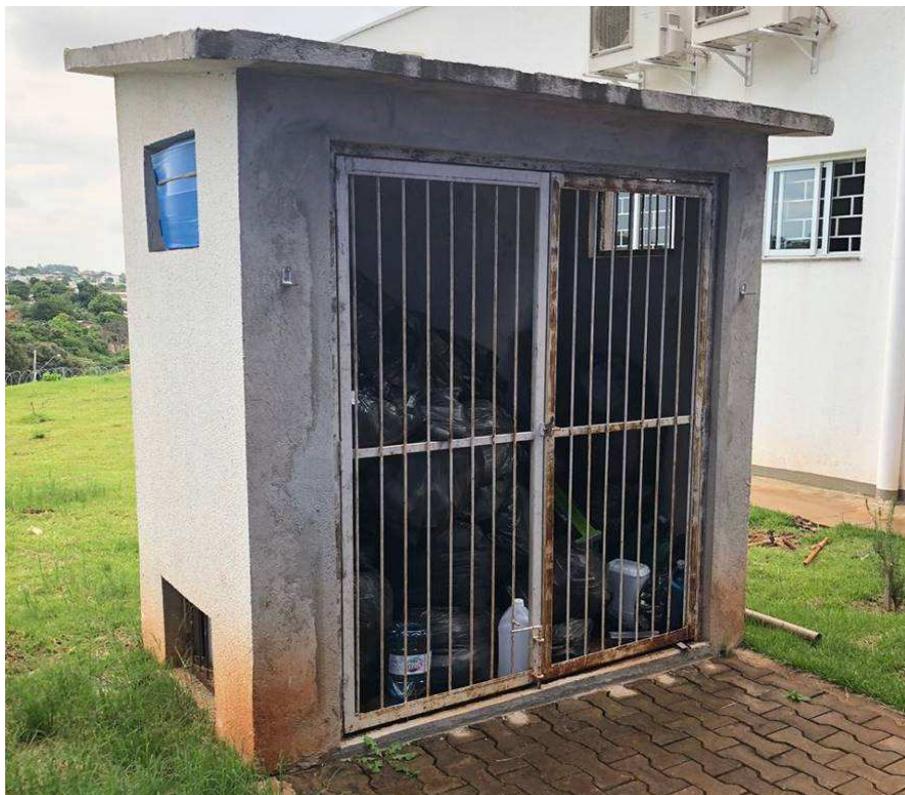
A central de gás existe na edificação, como pode ser observado na Imagem 36 abaixo; porém, encontra-se inutilizada, e é possível observar que não existem grades nas laterais e a grade frontal encontra-se oxidadas.

Imagem 36 - Central de gás

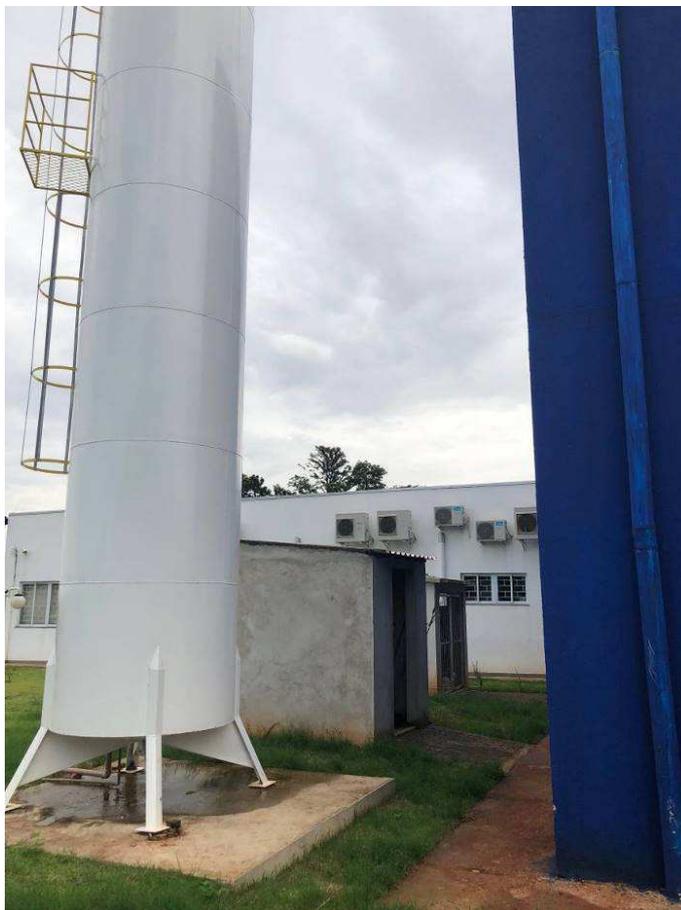
O reservatório de água da edificação, Imagem 37, encontra-se apenas conectado com a tubulação de abastecimento de água potável e não existe interligação com a edificação. O reservatório de água nunca foi colocado em funcionamento ou testado. Também não encontra-se em funcionamento a casa de bombas de incêndio, nenhuma bomba foi instalada, a tubulação de hidrantes também não está interligada à caixa d'água.

Imagem 37 - Reservatório de água sem uso

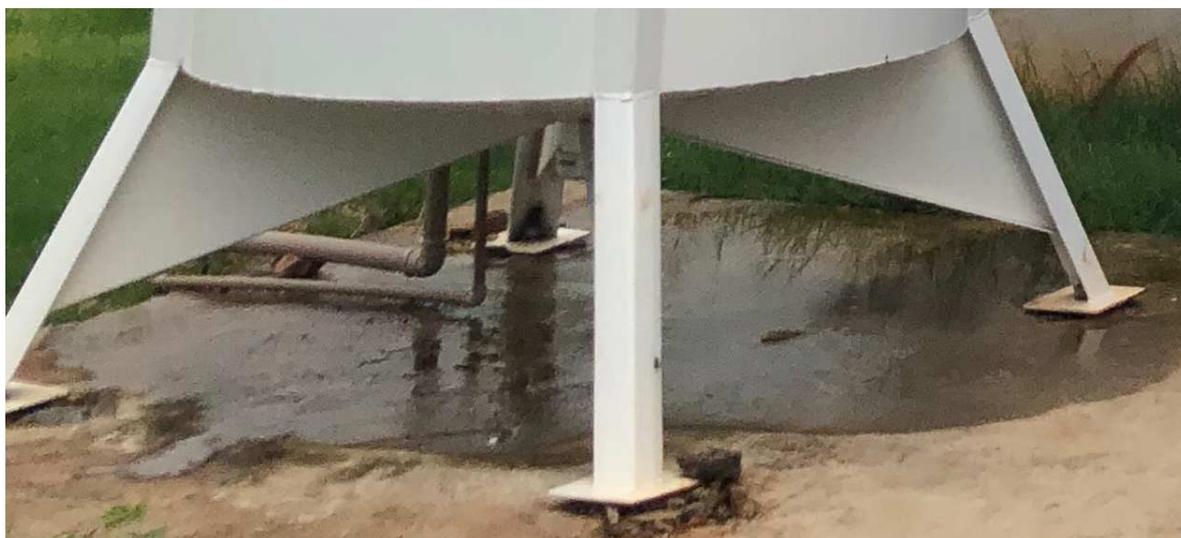
O reservatório encontra-se com problemas de estabilidade, devido à situação de sua base, como mostra a Imagem 38, porém a mesma já está sendo resolvida através de contratação emergencial apresentada no PAD nº 2415/2019

Imagem 38 - Foto ampliada da base do reservatório

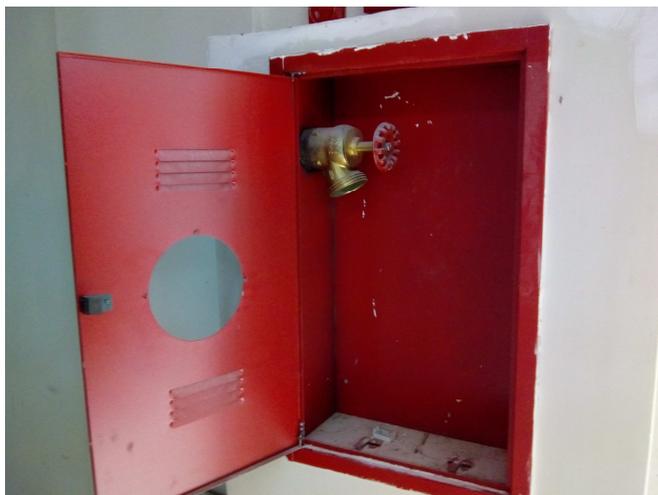
Os Hidrantes também não possuem qualquer equipamento em seu abrigo, como pode ser observado na Imagem 39, deveriam existir Mangueiras, esguichos e chaves de engate rápido.

Imagem 39 - Abrigo de Hidrante

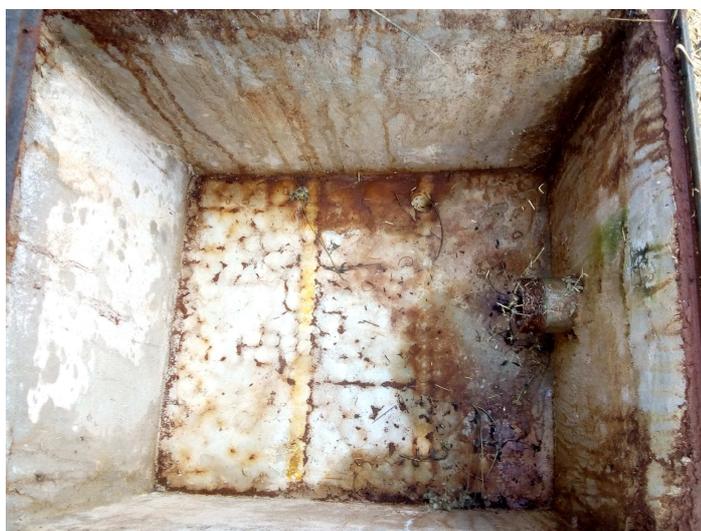
O hidrante de recalque também apresenta falta de peças em seu interior, além de não possuir tubulação para escoamento das águas pluviais na caixa, como mostra a Imagem 40. O servidor Luiz Bancho que acompanhou a obra relatou em reunião que já existe a tubulação de hidrante que está enterrada parando na calçada externa.

Imagem 40 - Hidrante de Recalque
