## TRIBUNAL REGIONAL ELEITORAL DO PARANÁ

FÓRUM ELEITORAL PÉROLA					
Relatório de vistoria técnica da edificação					
ASSUNTO					
Elaboração de relatório de vistoria técnica do Fórum Eleitoral de Pérola					
EMPRESA RESPONSÁVEL					
CONSTRUTORA DREON					
REVISÕES					
Nº	DESCRIÇÃO	PROFISSIONAL	RESPONSÁVEL	CREA-PR	DATA
1	PARECER TÉCNICO	ARLEY	ARLEY	167418/D	22/01/2020
2	REVISÃO 01	BRUNO	BRUNO	153086/D	04/03/2020
OBJETIVO					
Apresentar de forma clara e objetiva a situação em que se encontra a edificação e os problemas encontrados.					
ENGENHEIRO CIVIL		ARLEY VINICIUS PIARDI NESELLO			
SOP					
FÓRUM		GLORIA LUCIA AGUIAR GUARIENTO			
RESPONSÁVEL TÉCNICO			CONTRATANTE		
ARLEY VINICIUS PIARDI NESELLO CREA-PR 167418/D			TRIBUNAL REGIONAL ELEITORAL DO PARANÁ CNPJ: 035.985.113/0001-81

No dia 15 de janeiro de 2020 foi realizada a vistoria técnica no Fórum Eleitoral de Pérola para averiguar a situação em que o mesmo se encontra após o abandono de obra por empresa anteriormente contratada.

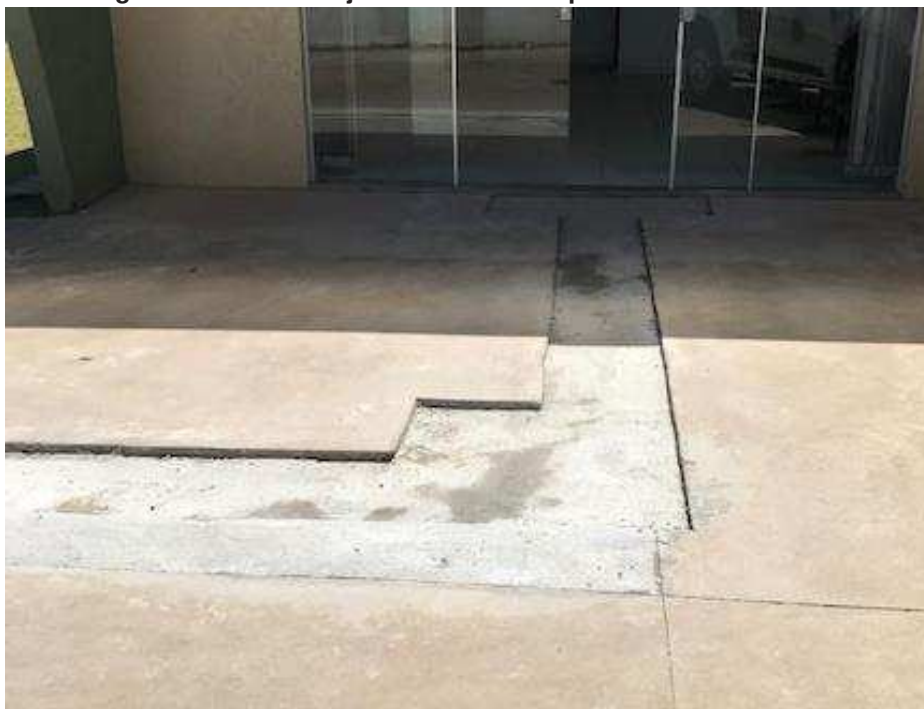
**Imagem 1 - Corte da laje de concreto no pátio do Fórum Eleitoral**

O Fórum necessita de uma readequação das condições de acessibilidade externa à edificação, o corte do piso para execução do piso podotátil já foi realizado, faltando apenas a colocação do piso como pode ser visto nas figuras abaixo:

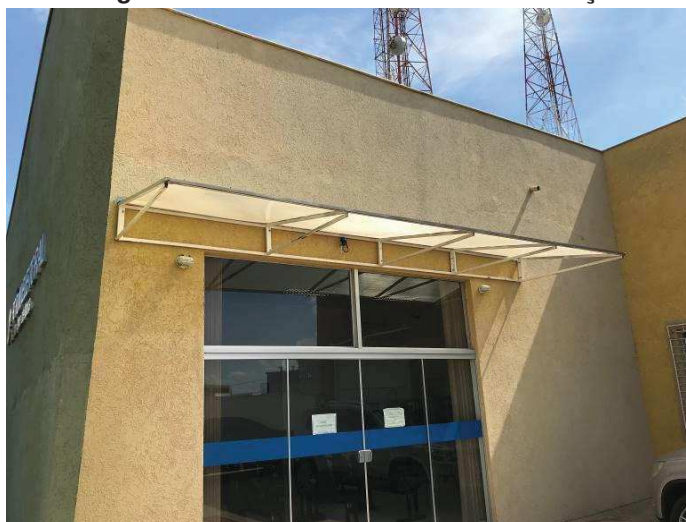
**Imagem 4 – Porta de entrada sem sinalização**

A porta de entrada da CAE não possui símbolos de acessibilidade (cadeirantes, cão guia, etc.), que devem ser instalados de acordo com a NBR 9050/2015.

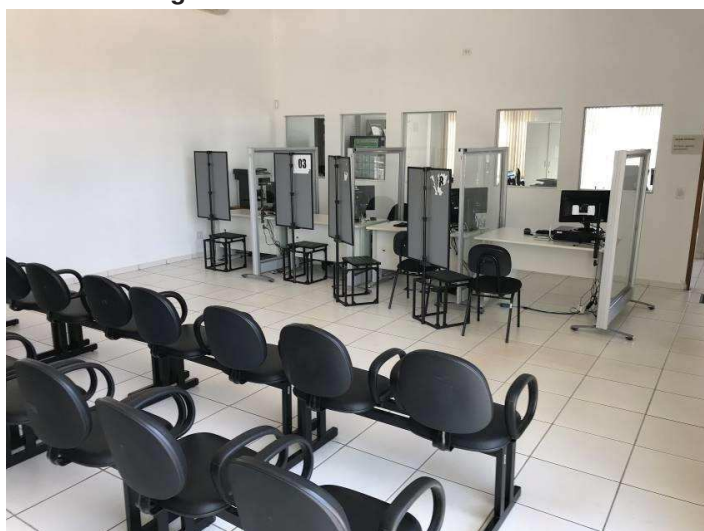
**Imagem 5 – C.A.E. sem acessibilidade**

O interior da CAE não possui acessibilidade, como pode ser verificado na Figura 5.

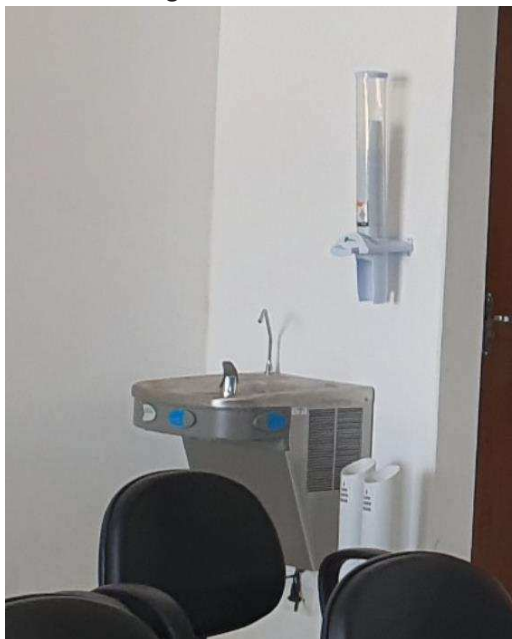
**Imagem 6 – Bebedouro**

Com mostra a Imagem 6, o bebedouro já é de modelo adaptado conforme diretrizes da NBR 9050/2015, porém tanto o bebedouro como o porta copos ao lado

não foram instalados na altura correta, estipulada pela norma NBR 9050/2015. Assim, devem ser removidos e reinstalados.

Conforme solução apresentada em reunião com o Servidor Luiz Bancho no Fórum Eleitoral de Pérola, o bebedouro não possui pressão adequada, e deve receber a alimentação de forma direta, sem passagem pela caixa d'água. Conforme relatos anteriores, a outra solução adotada em algumas edificações, de instalação do dispositivo blukit na caixa d'água, vem causando vazamentos em outros pontos, devido à tubulação da edificação não aguentar a pressão da água.

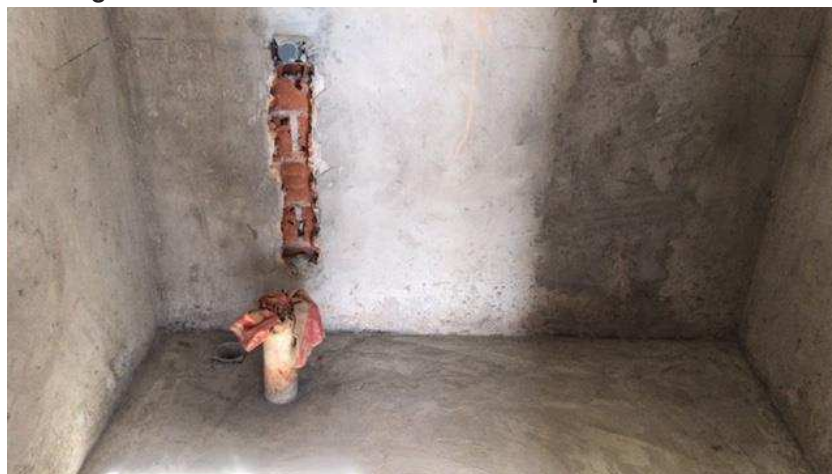
**Imagem 7 – Banheiro sem revestimentos e aparelho sanitário**

Os banheiros estão impossibilitados de serem utilizados, pois devido a obra anterior, os aparelhos sanitários e todo o revestimento do piso e paredes dos banheiros foram removidos. Sendo necessária a instalação de novos revestimentos no piso e na parede e a readequação dos aparelhos sanitários e lavatórios para atendimento da NBR 9050:2015.

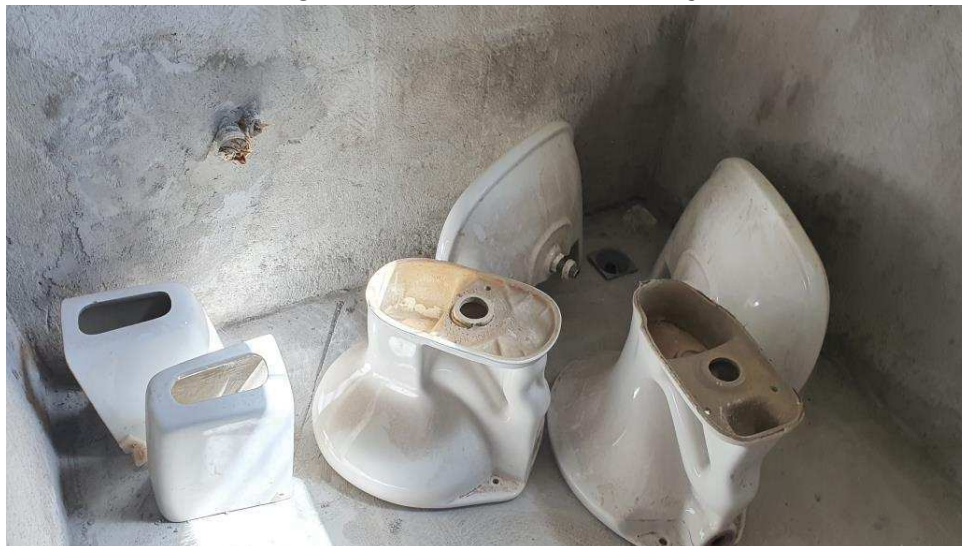
**Imagem 8 – Armazenamento de louças**

Foi identificado durante a visita técnica do dia 28/02/2020 que as louças (lavatórios e vasos sanitários) estão armazenadas em um dos banheiros da C.A.E., os materiais devem ser todos reinstalados após finalizado o revestimento dos banheiros.

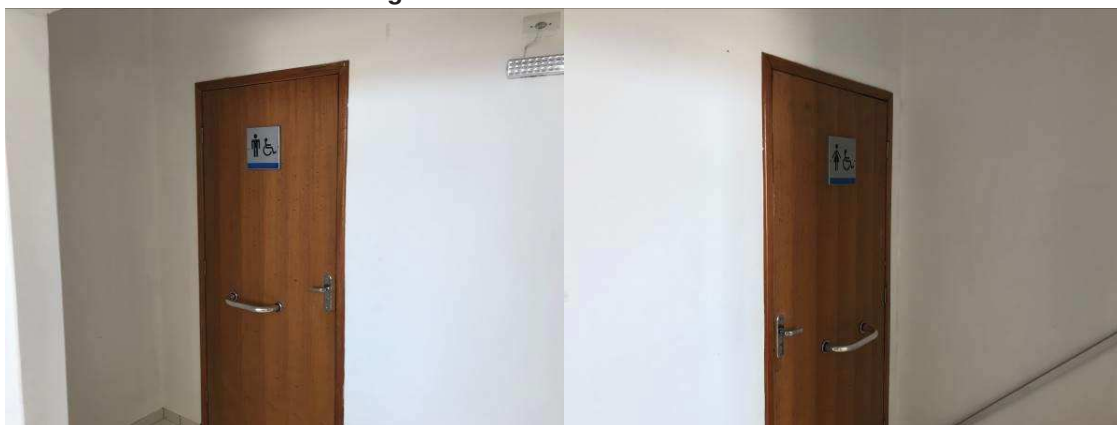
**Imagem 9 – Portas Banheiros C.A.E.**

Os banheiros não possuem símbolos de acessibilidade, em braile, na parede da parte externa, devendo estes serem devidamente instalados como consta na norma NBR 9050/2015.

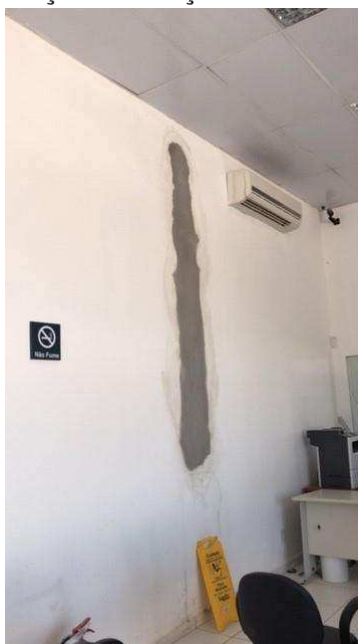
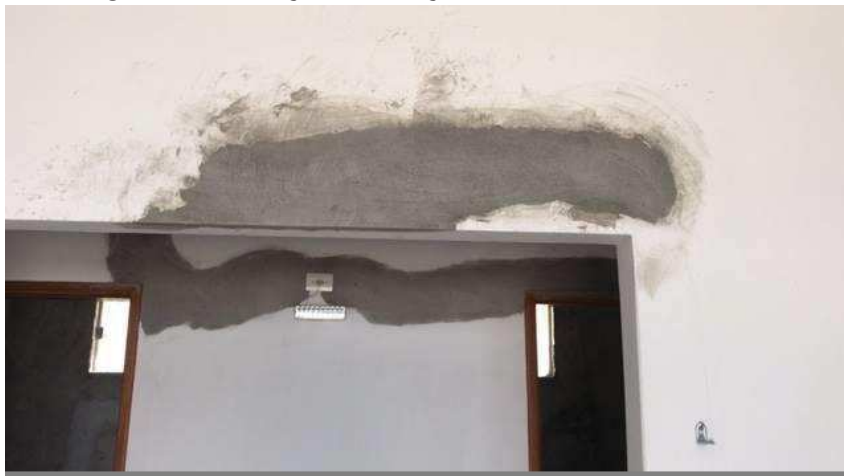
Os serviços de correção das fissuras foram realizados parcialmente, faltando a execução da aplicação e lixamento da massa corrida e execução de pintura.

**Imagem 10 – Serviço de correção de fissuras não finalizado**

**Imagem 11 – Serviço de correção de fissuras não finalizado**

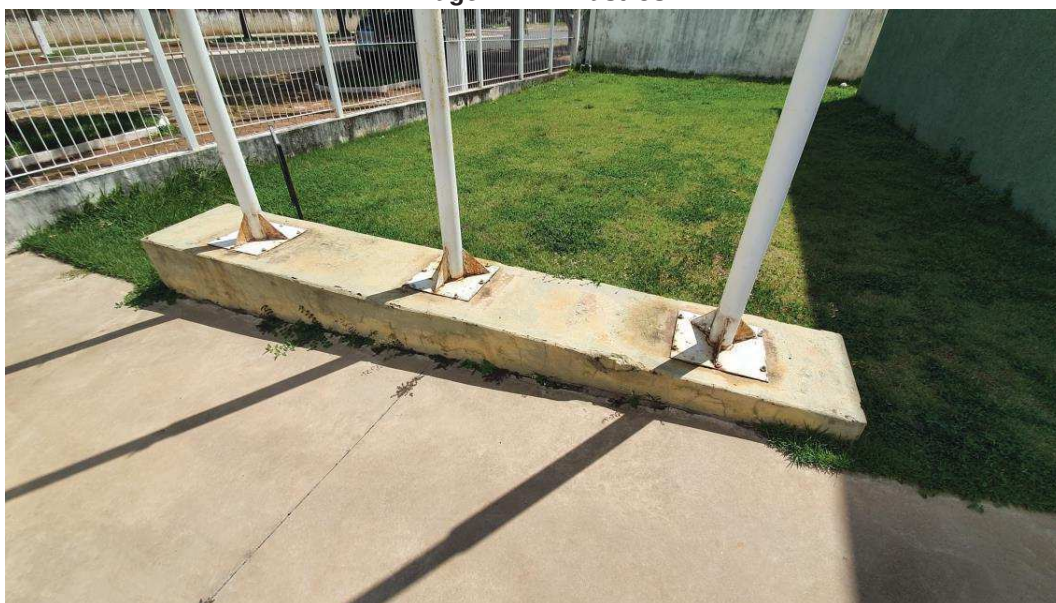
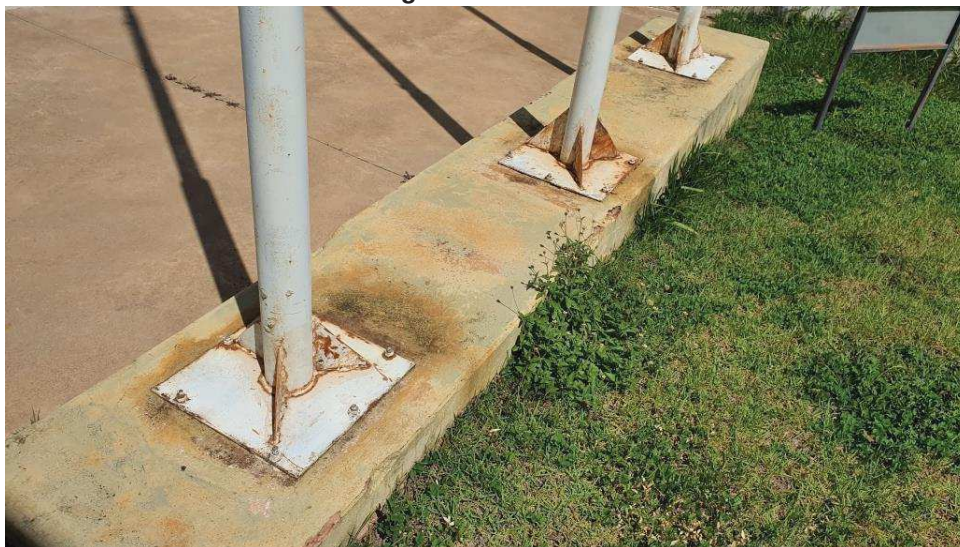
Foi identificado durante a visita de 28/02/2020 que a situação da base dos mastros é precária, se faz necessário o requadro, com preenchimento dos buracos do revestimento da base.

A pintura dos mastros também está comprometida e apresenta sinais de corrosão, devendo ser reconstituída, com pintura de proteção.

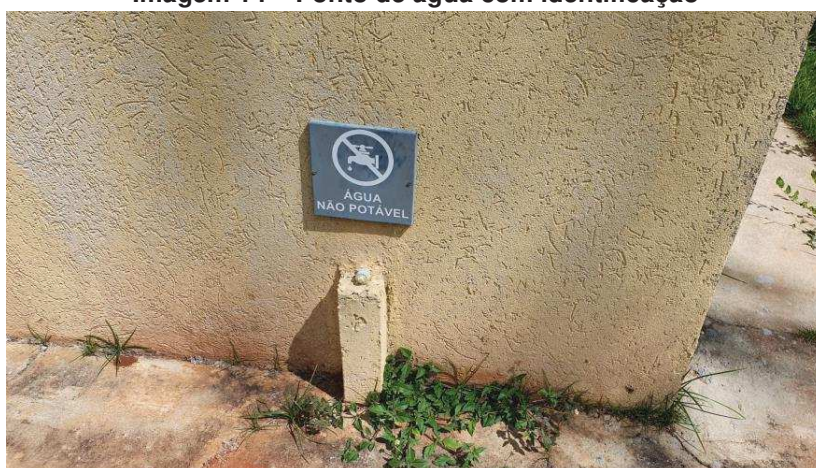
**Imagem 14 – Ponto de água com identificação**

Foi apontado em reunião no fórum no dia 28/02/220 que as torneiras externas não possuem identificação se são alimentadas por água potável ou de reuso.

O único ponto com identificação de ser água não-potável não apresenta torneira.

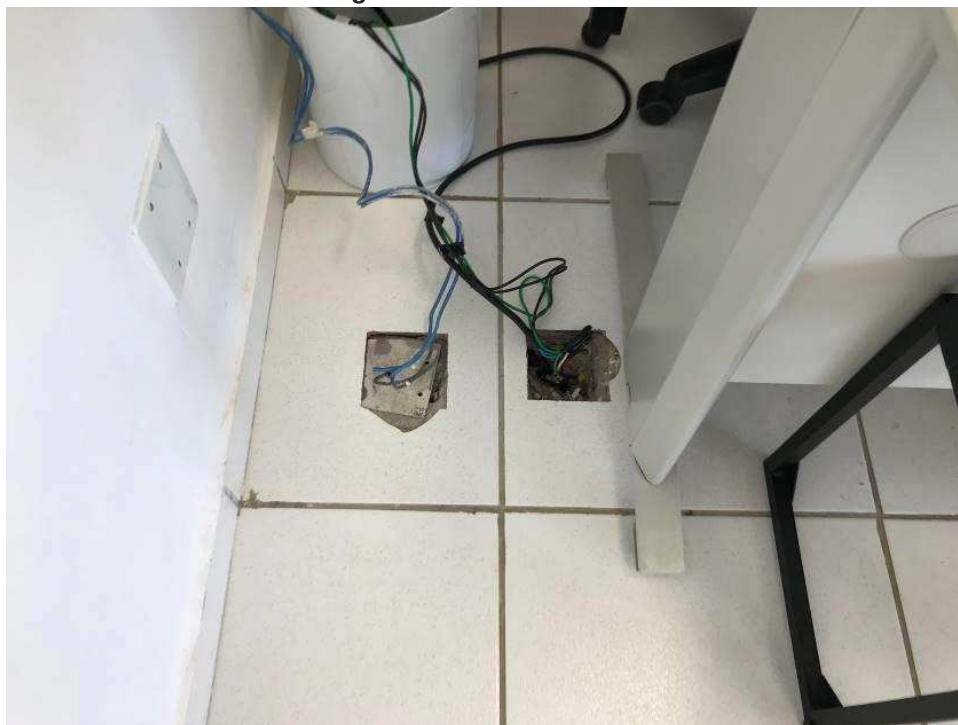
**Imagem 15 – Tomadas C.A.E.**

As tomadas da CAE estão com acabamento inadequado e algumas estão sem o espelho.

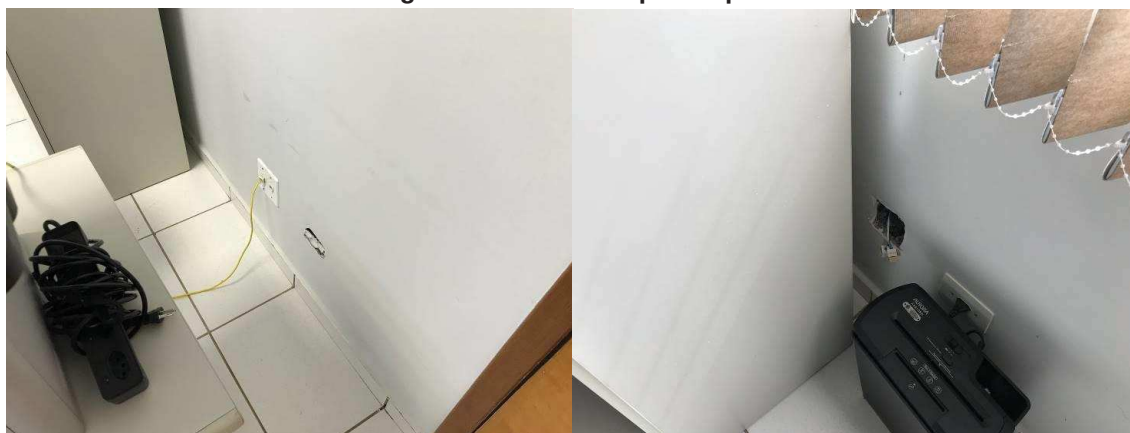
**Imagem 16 – Tomadas para reparar**

Existem outras tomadas com o espelho faltante e/ou necessitando de reparo, como pode ser visto de exemplo nas imagens a seguir, além destas, o depósito de urnas também possui espelhos faltantes.

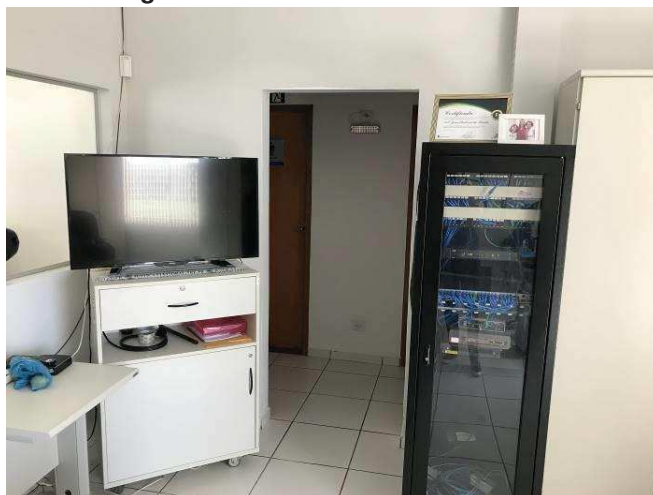
**Imagem 17 – Vão na sala dos cartórios**

Não existe porta no vão entre a sala dos cartórios e o corredor. A inexistência da porta pode vir a atrapalhar o desempenho do aparelho de ar-condicionado.

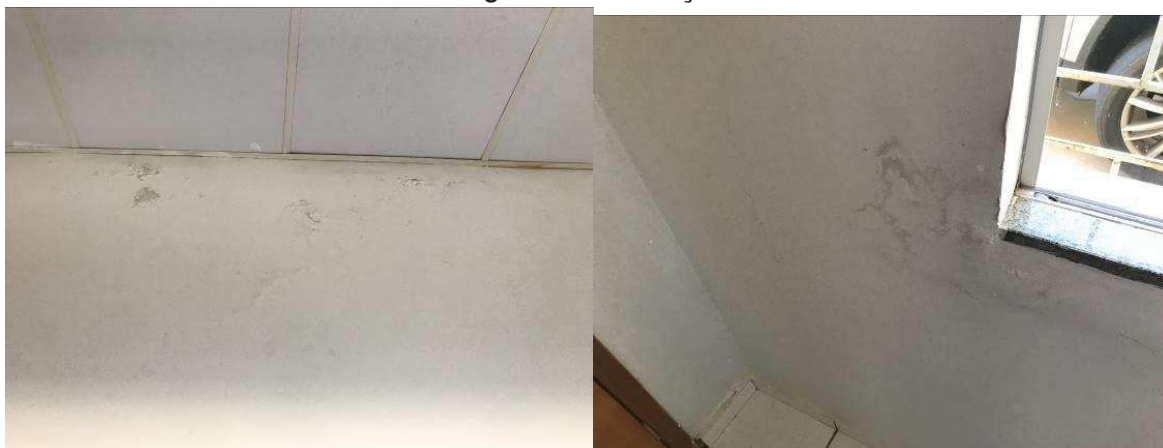
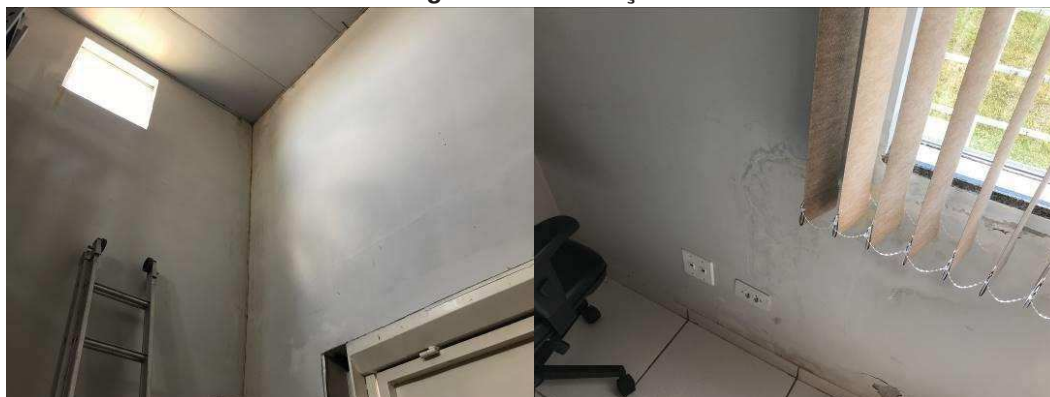
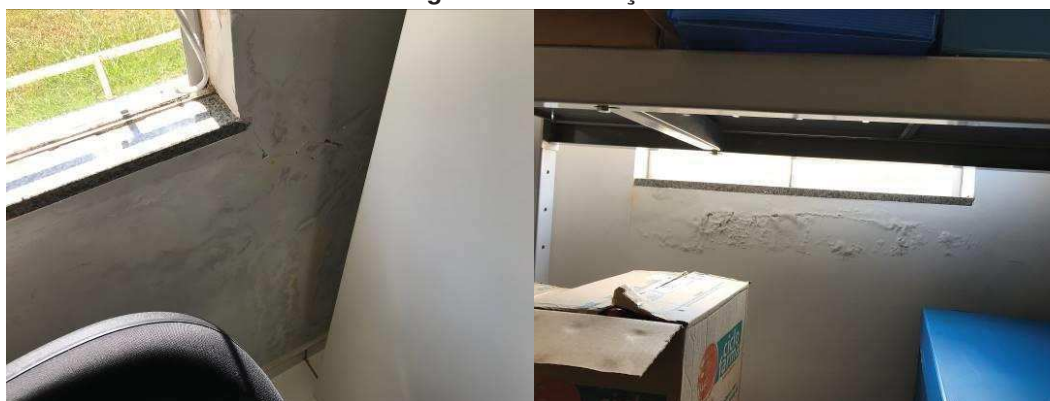
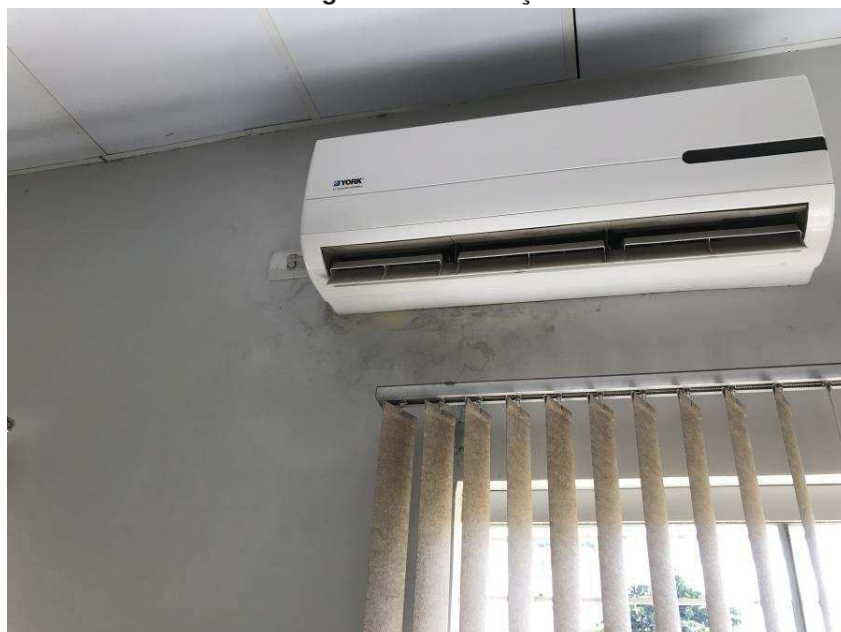
Foram identificadas infiltrações nas janelas do cartório eleitoral, da sala da promotoria, da sala do juiz, no depósito de urnas junto a cobertura e nas janelas do depósito e do DML. No corredor entre os BWC's e a CAE também existe um ponto de infiltração.

Na parede do ar-condicionado do cartório eleitoral também foi visualizada uma infiltração.

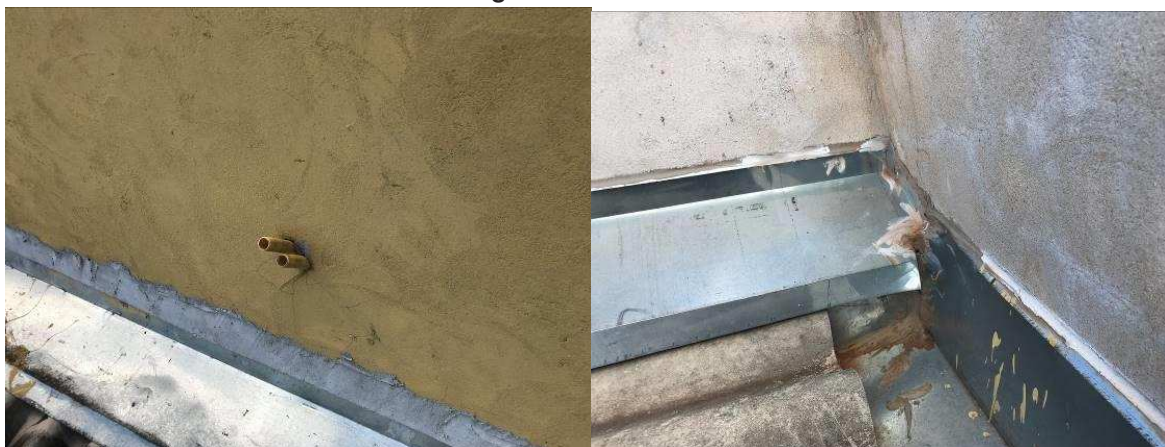
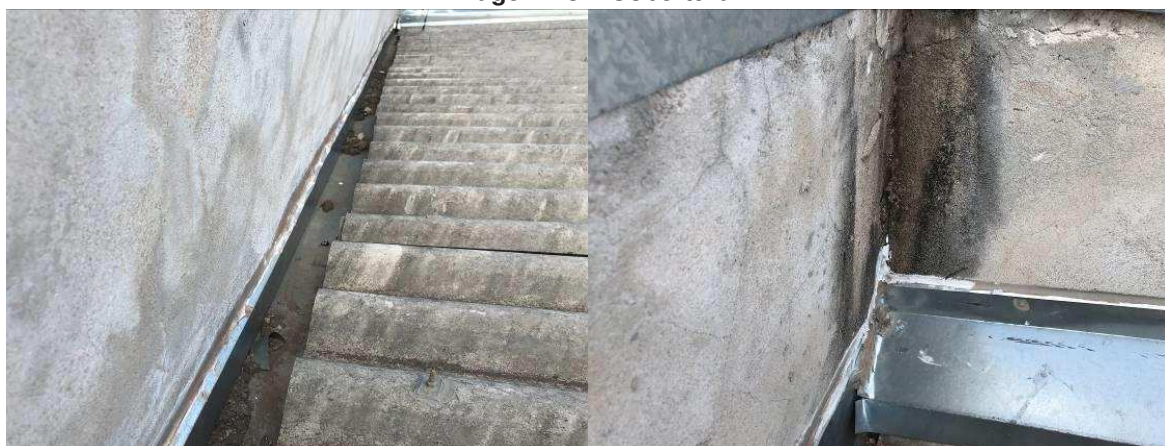
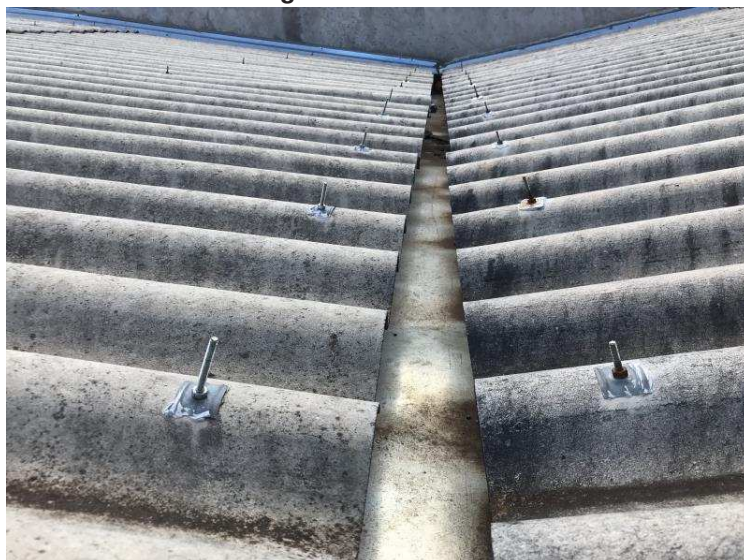
A cobertura possui diversos pontos de infiltração de água, como na entrada da CAE, no corredor entre os BWC's e a CAE e no depósito de urnas. As imagens a seguir mostram possíveis pontos de infiltração de água, rufos e calhas mal instalados e eletrodutos abertos.

A fixação das telhas é outro fator considerável, o tipo de parafuso e chapas utilizados podem possibilitar a infiltração de água.

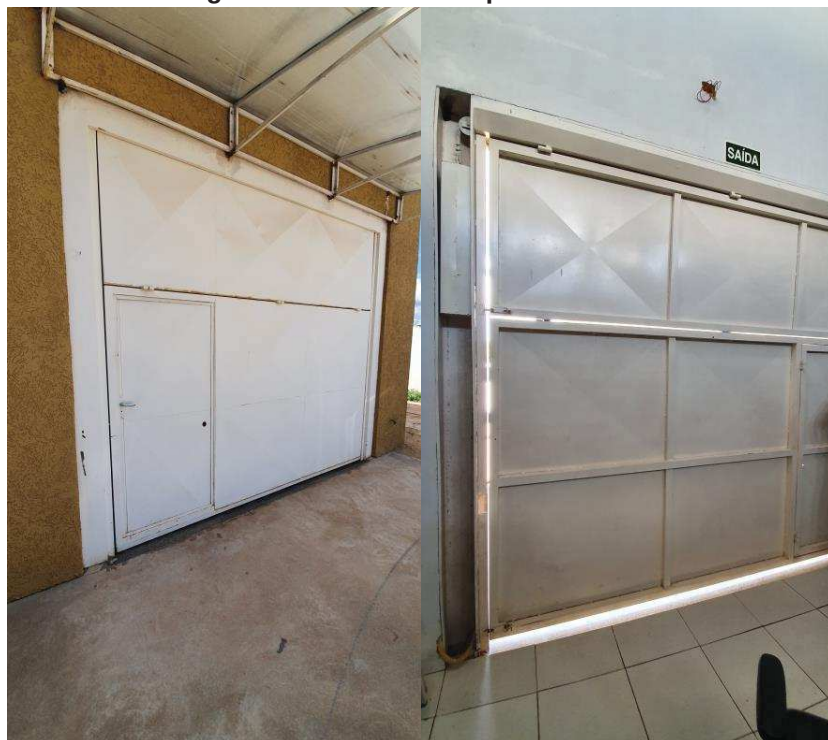
Imagem 25 – Portão do Depósito de Urnas

O portão do depósito de urnas em Alto Piquiri, Imagem 70, tem frestas que propiciam a entrada de água das chuvas com vento e poeira, como relatado pelos servidores locais e como pode ser observado na Imagem 71. Outro problema bem recorrente observado em Alto Piquiri e em outros fóruns é a queima da placa dos motores, provavelmente pelo seu peso. Manualmente muitos servidores já relataram que não conseguem levantá-lo. O piso de concreto a frente do Depósito de Urnas, Imagem 72, apresenta sérios sinais de desgaste no concreto, que impedem o correto funcionamento do portão.

Sugere-se a troca por portão de duas folhas de abrir pelas seguintes vantagens:

- Facilidade na abertura do portão pelos servidores;
- Não é necessário ser automatizado, não necessitando de manutenções recorrentes;
- Redução das frestas nos perímetros.

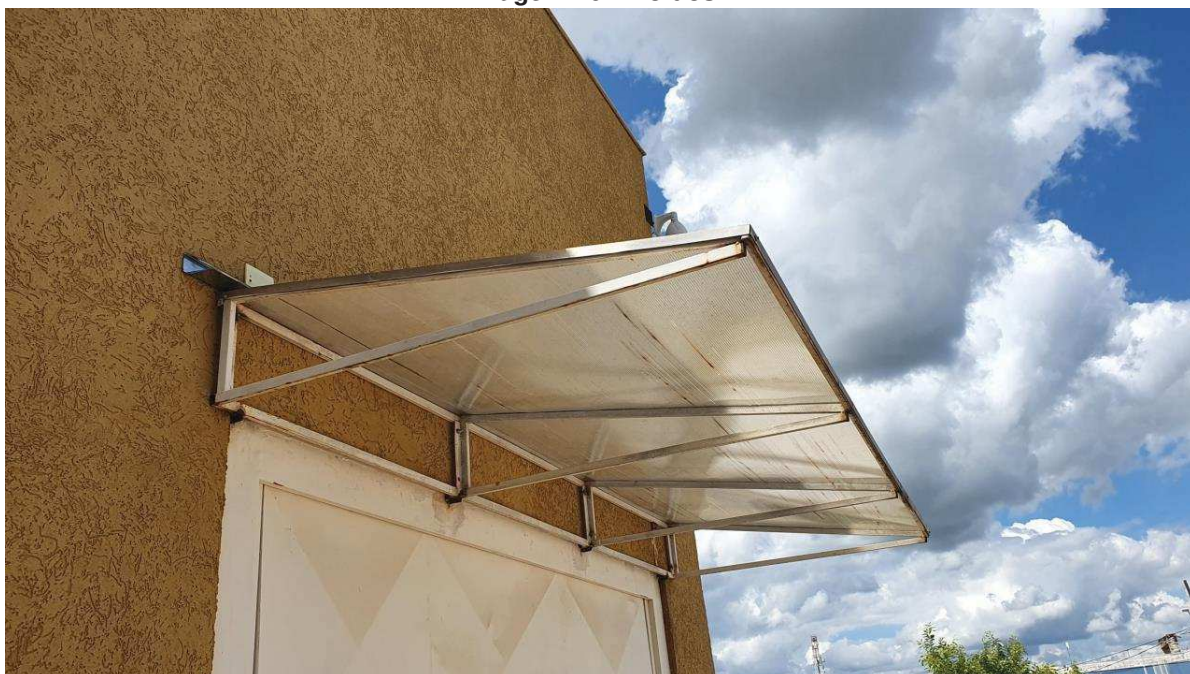
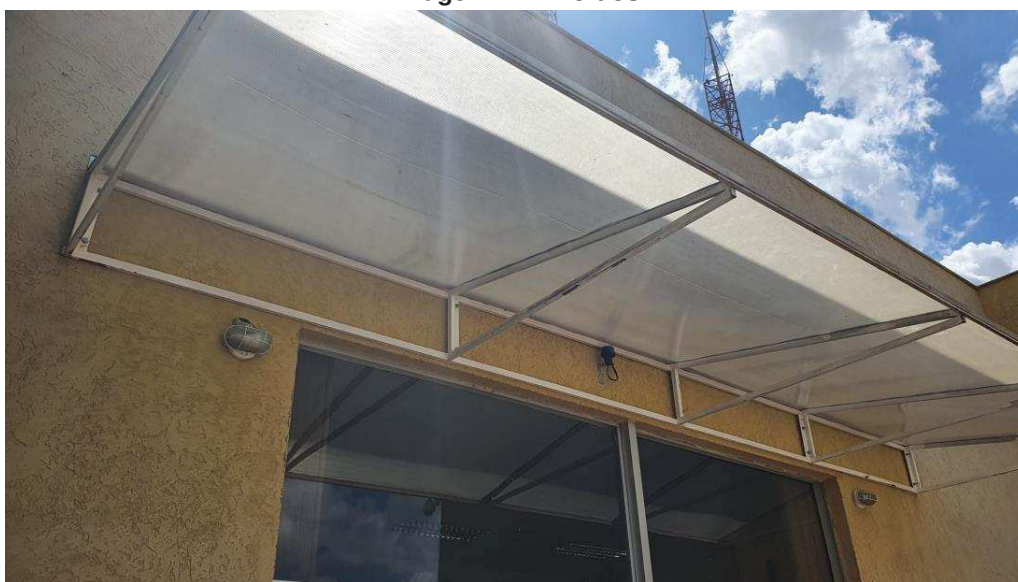
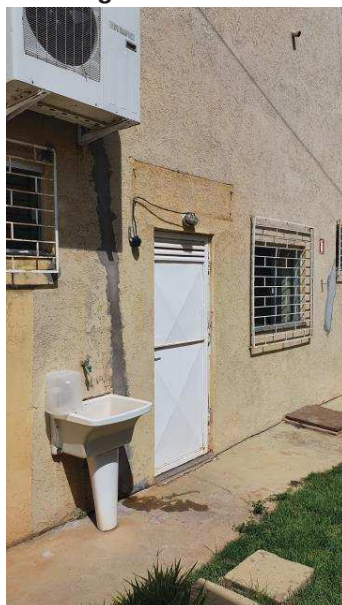
Atualmente o toldo sobre a porta da copa é inexistência, existe apenas a marcação da antiga estrutura.

Foi solicitado em reunião no dia 28/02/2020 que os dois toldos existentes sobre a porta da C.A.E. e sobre a porta do Depósito de Urnas tivessem sua estrutura completamente repintada, para cobrir qualquer sinal de corrosão, e também que as chapas de policarbonato alveolar fossem substituídas por novas de policarbonato compacto.

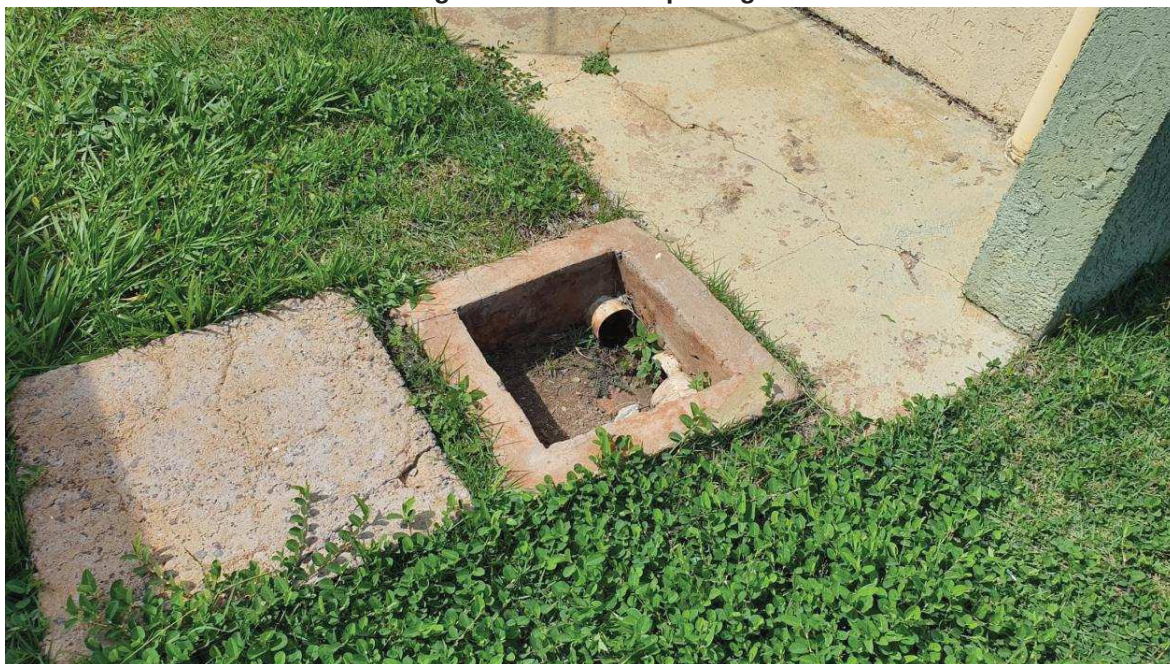
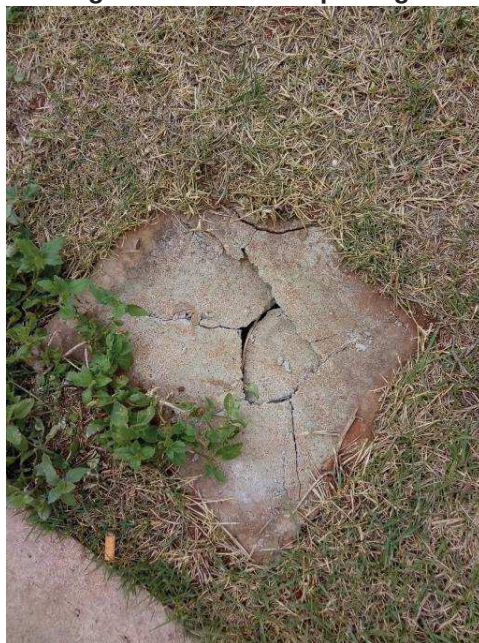
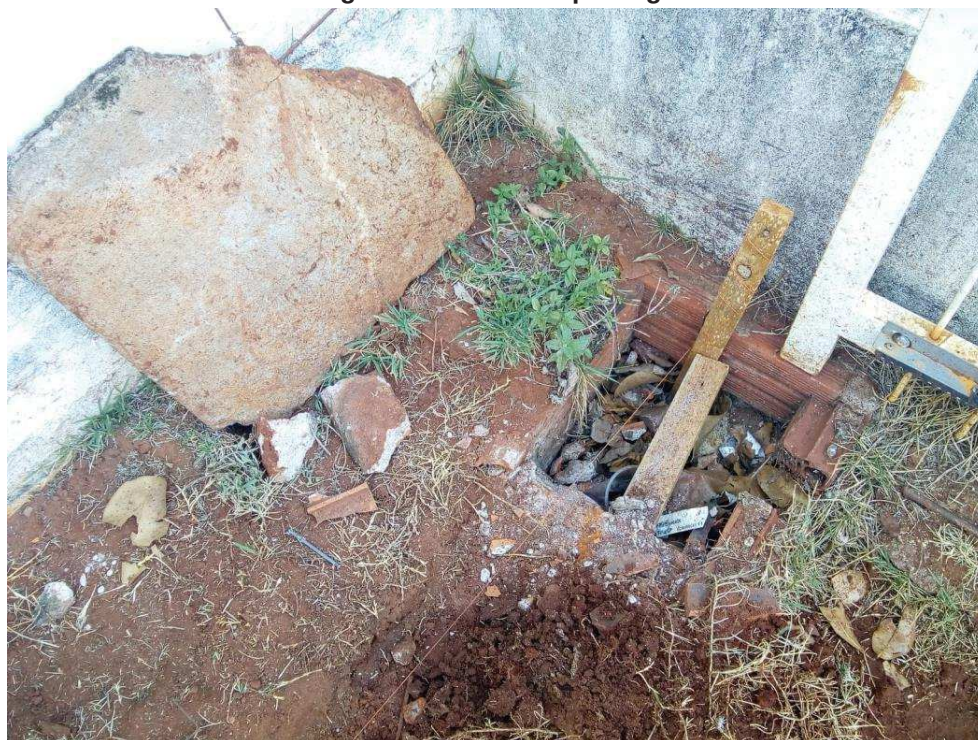
Existem duas caixas de passagem com tampas em concreto armado danificadas, ou faltantes

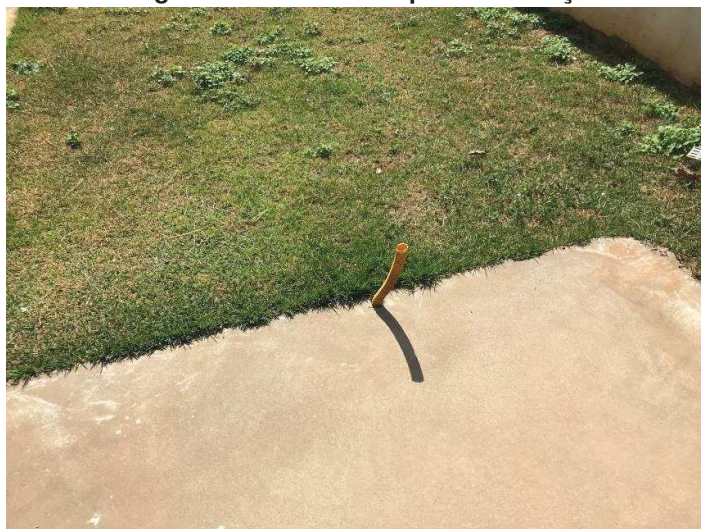
**Imagem 32 – Eletroduto para iluminação**

O Fórum não possui iluminação na parte externa do terreno, pode-se observar na Imagem 19 um eletroduto de espera para instalação de um poste de iluminação.

Durante as visitas técnicas também pode-se observar em algumas caixas de passagem de elétrica que existe fiação para o jardim, porém os pontos de espera não foram identificados.

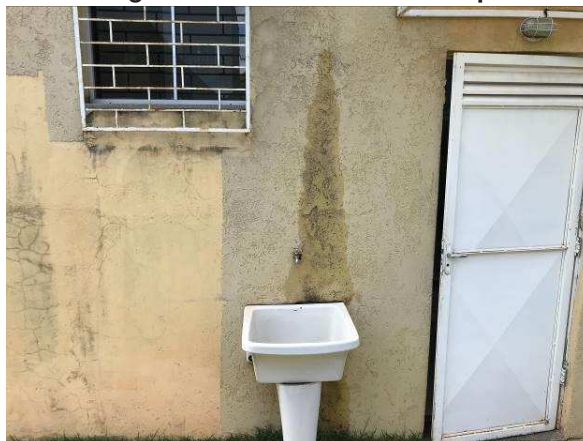
**Imagem 33 – Vazamento no tanque**

Existe um vazamento na linha do tanque externo, próximo à porta da Copa.

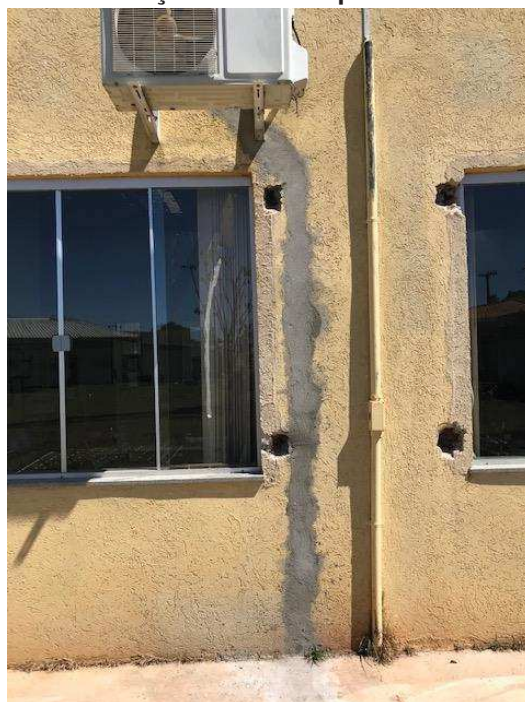
**Imagem 34 – Execução de drenos parcialmente finalizada**

Os drenos de ares condicionados foram executados parcialmente, faltando a aplicação e lixamento de massa corrida e execução de textura em cor semelhante a existente na parede.

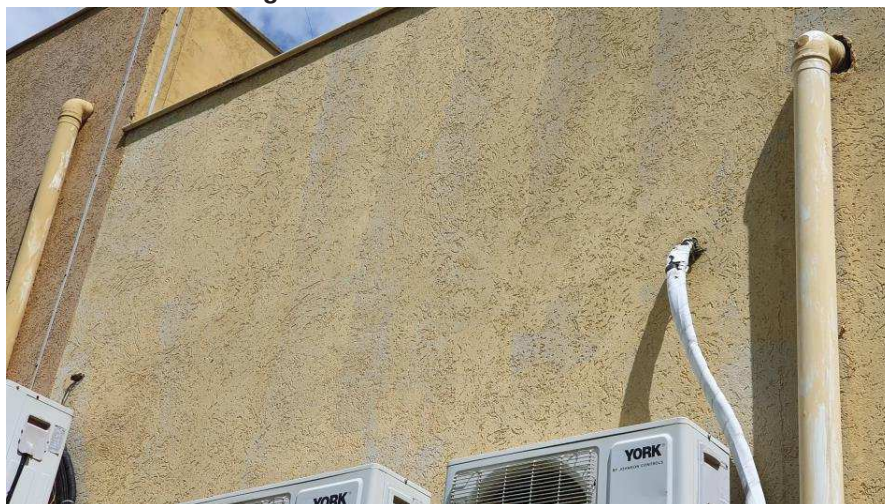
**Imagem 35 – Paredes externas - furos**

Foi solicitado pelo Servidor Luiz Bancho na reunião do dia 28/02/2020 a inclusão na reforma da edificação dos pontos de passagem de tubulações de água pluvial e ar condicionado nas paredes externas, que, segundo o mesmo, foram deixados assim devido ao mal acabamento na construção.

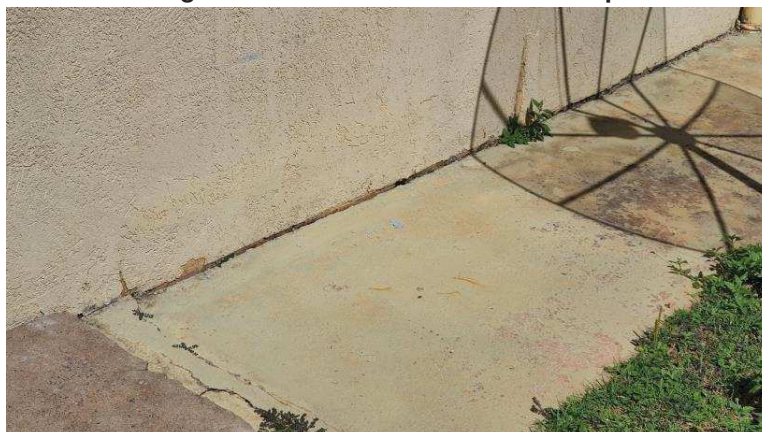
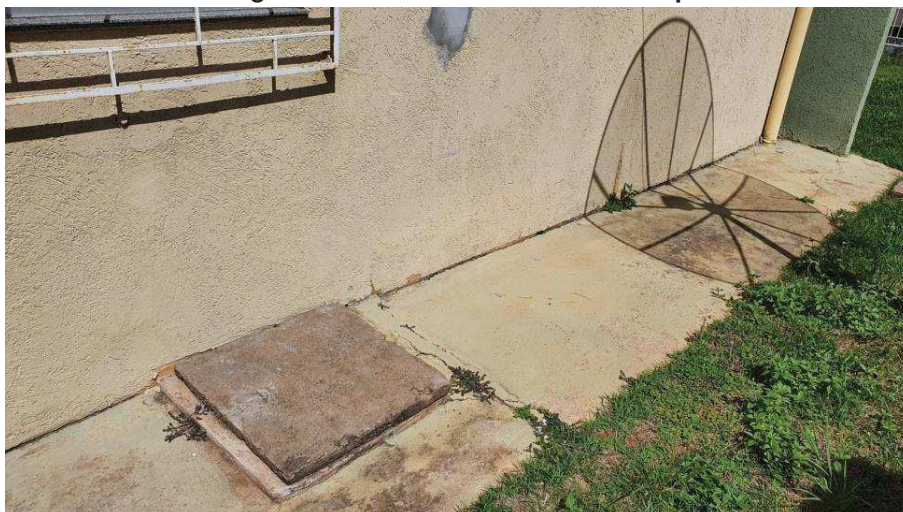
Também foi solicitado que seja incluso o reparo no encontro da parede externa com a calçada, próximo à porta da Copa. Abertura esta ocasionada por recalque da calçada externa.

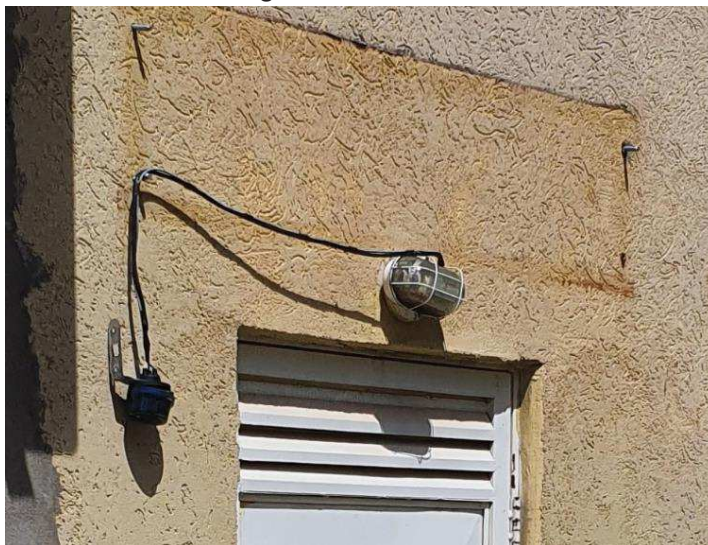
**Imagem 38 – Fotocélula**

A fotocélula existente sobre a porta da copa atualmente está pendurada, sem a devida fixação.

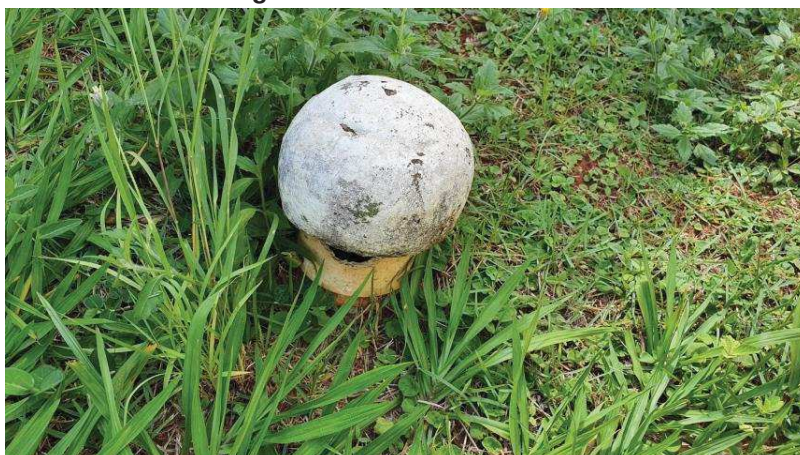
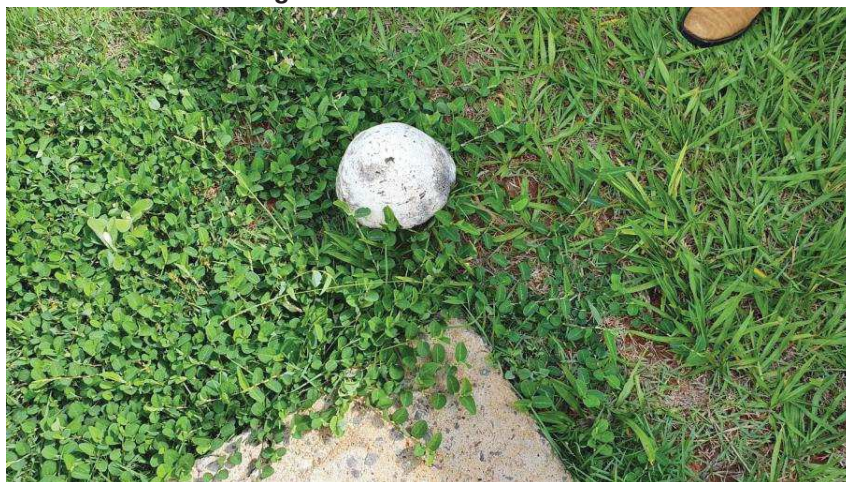
Foi solicitado pelo Servidor Luiz Bancho na reunião do dia 28/02/2020 a inclusão na reforma da edificação da substituição dos tampões em concreto existentes nas tubulações de inspeção da fossa séptica e do sumidouro, por tampões em pvc, apropriados para a situação.

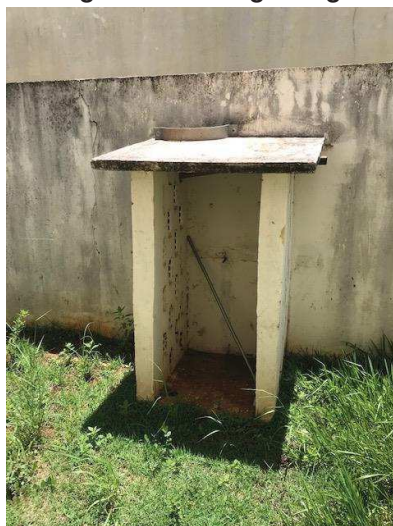
**Imagem 41 – Abrigo de gás**

Em frente a porta da copa, nos fundos do prédio do Fórum Eleitoral, existe um abrigo de gás, com um ponto de gás existente. Foi informado pelos servidores, que o abrigo nunca foi utilizado.

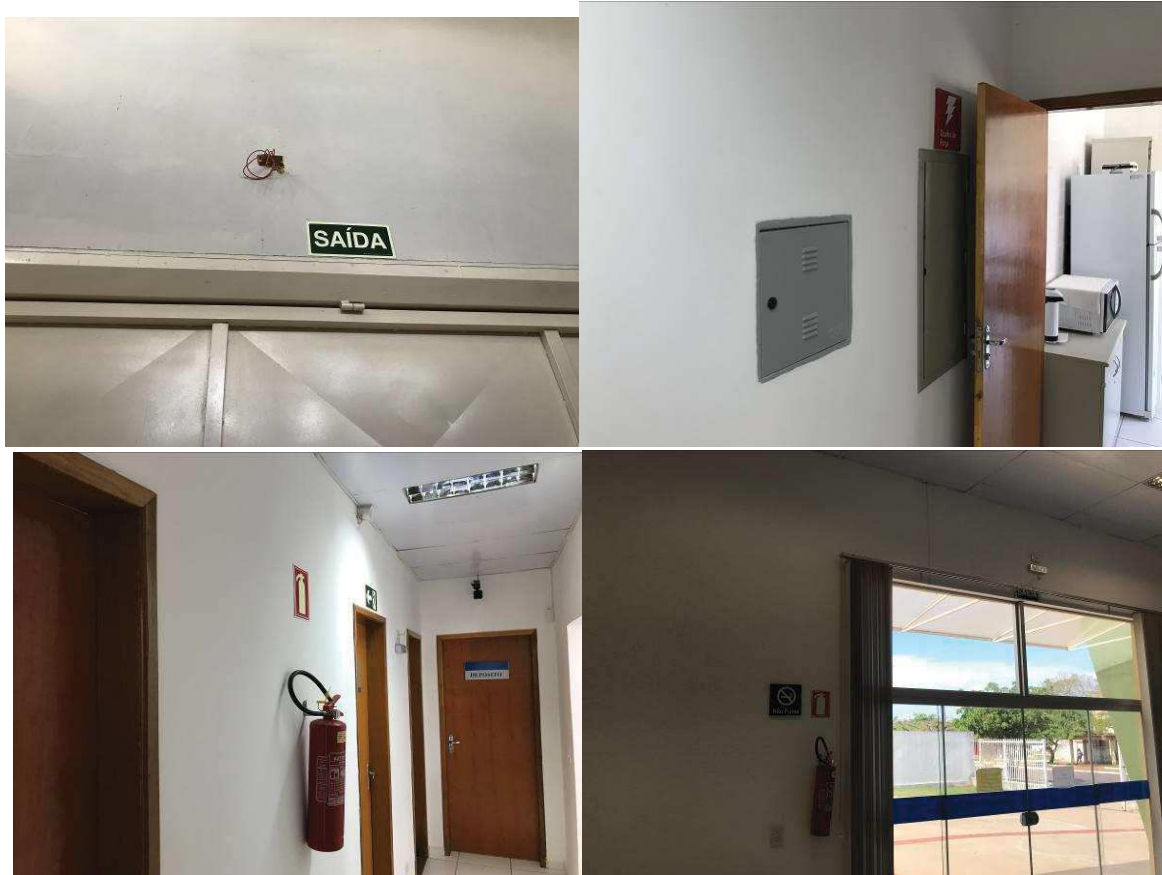
**Imagem 42 – Sinalização de emergência e combate a incêndio**

Como pode ser visto nas imagens a seguir, a sinalização de emergência e prevenção contra incêndio em alguns pontos deve ser readequada, tanto as placas de sinalização, iluminação de emergência e extintores.

O depósito de urnas está sem a iluminação de emergência.

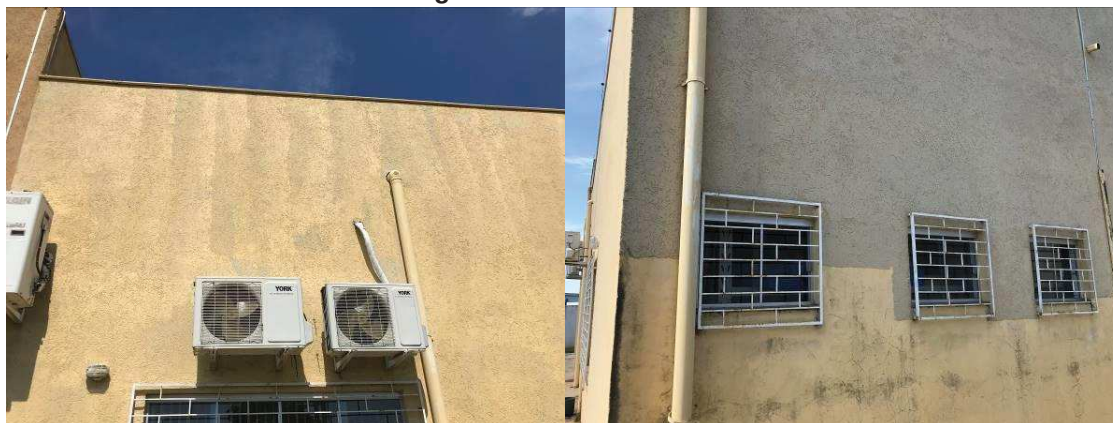
**Imagem 43 – Pintura externa**

A pintura externa do Fórum encontra-se em situação comprometida, está inacabada, principalmente na parte lateral, onde existem partes inclusive sem aplicação de textura.

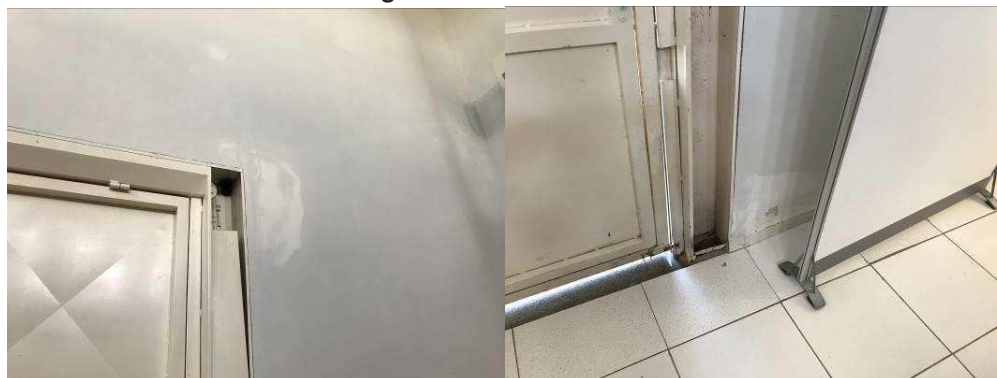
**Imagem 44 – Pintura interna**

A pintura interna está em más condições em diversos pontos do Fórum, inclusive inacabada em alguns locais, como no depósito de urnas, por exemplo.
