FÓRUM ELEITORAL DE CORBÉLIA

Relatório de vistoria técnica da edificação

Vistoria técnica do Fórum Eleitoral de Corbélia para regularização quanto à acessibilidade e serviços de Engenharia

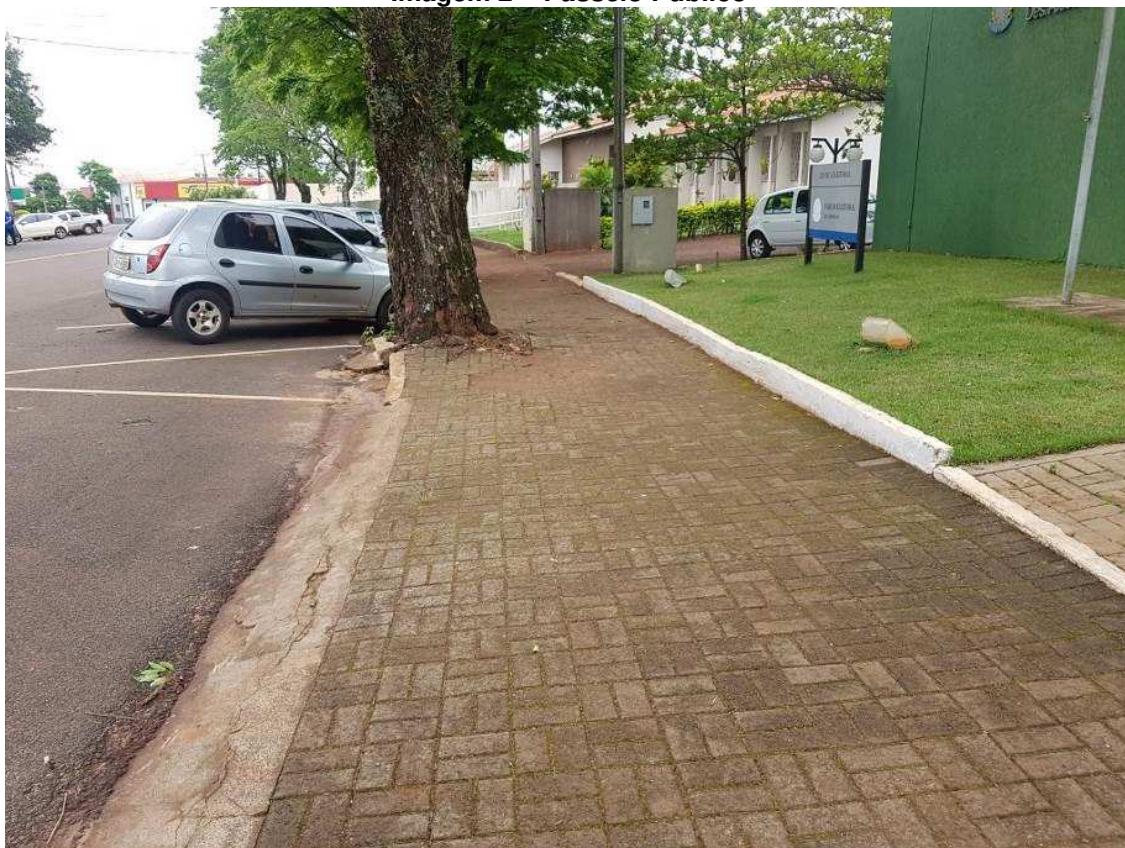
Como pode ser verificado nas imagens abaixo não existe o rebaixo na calçada e piso tátil. O piso encontra-se desnivelado, devido as raízes das árvores.

Imagem 2 – Passeio Público

Os servidores locais informaram que a prefeitura já possui projeto para a remoção de árvores e regularização do passeio em toda a quadra, porém a instalação do piso tátil não será executada pela prefeitura, e a regularização do passeio será executada em toda a cidade. Assim, recomenda-se que, como em outros serviços semelhantes já realizados, seja apenas executado o rebaixo a frente da edificação, e o restante do passeio seja executado em momento futuro, após a regularização do passeio e das árvores pela prefeitura.

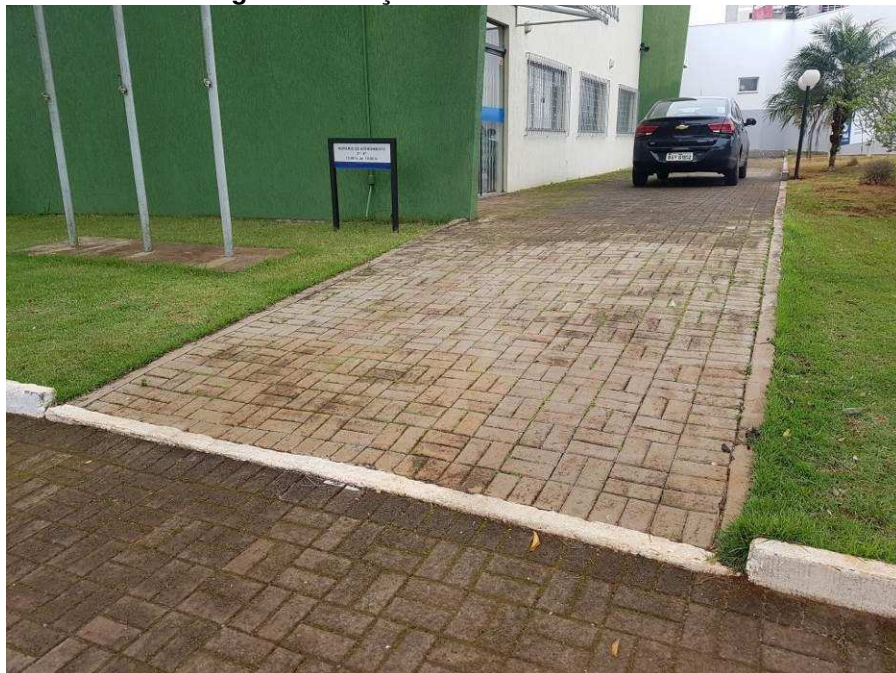
Não existe o piso tátil direcional até a porta e existe um desnível entre a parte interna e externa do Fórum Eleitoral.

Imagem 3 – Calçamento em frente à C.A.E.

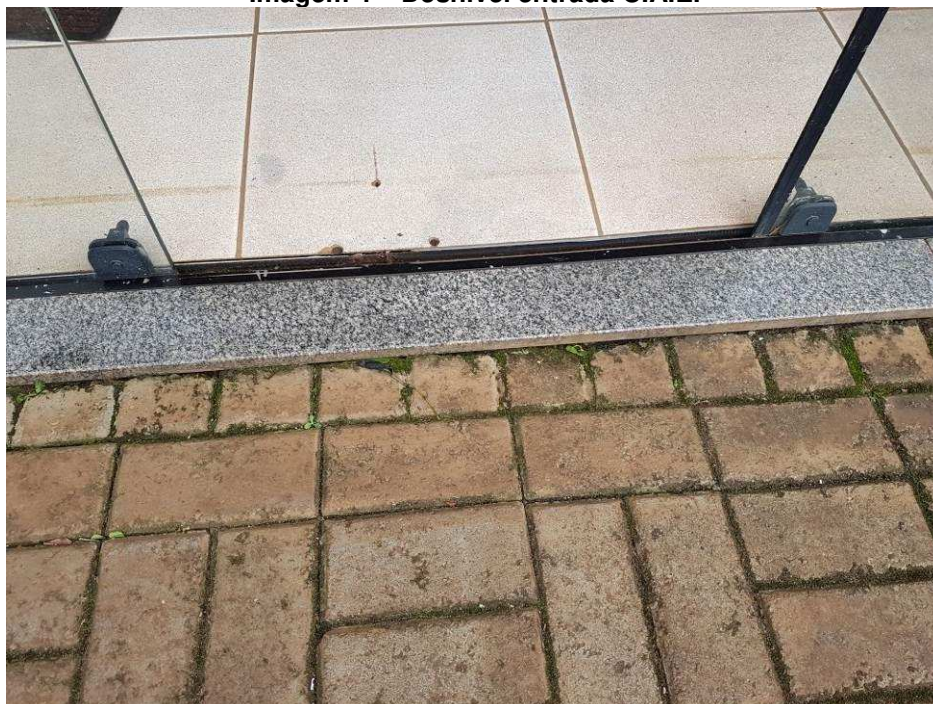
Imagem 4 – Desnível entrada C.A.E.

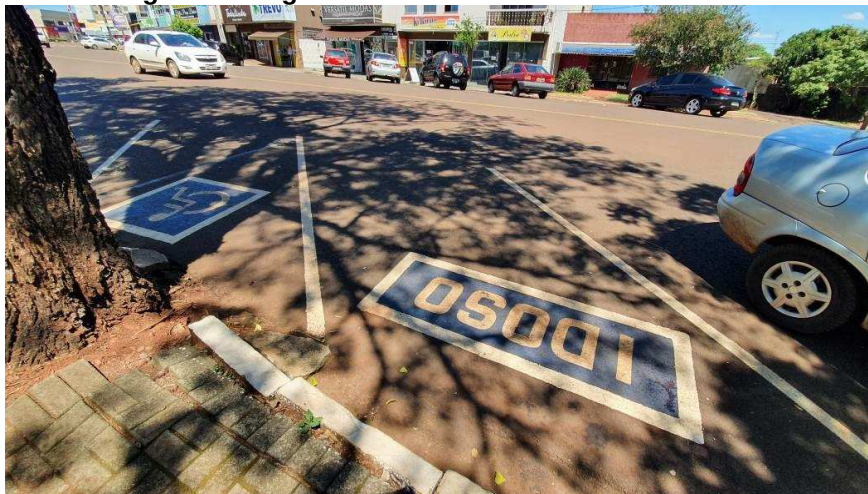
Não existem vagas para estacionamento. Uma vaga reservada à PCD e a Idoso já existe na rua, em frente à edificação. Atualmente a vaga na rua possui pintura fora das normas vigentes, e não possui sinalização vertical.

Imagem 5 – Vagas de estacionamento existente na rua

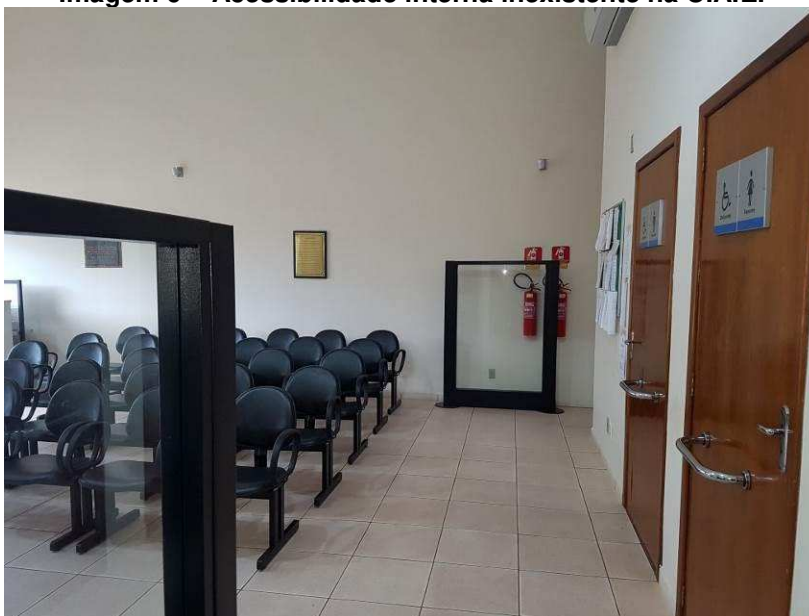
Toda acessibilidade interna inexistente no ambiente da C.A.E.

Imagem 6 – Acessibilidade interna inexistente na C.A.E.

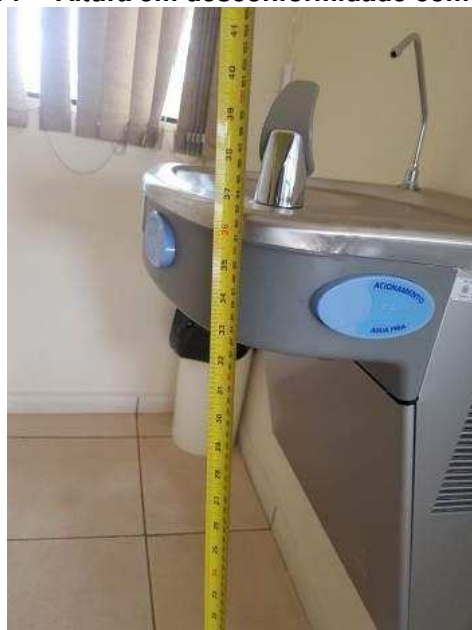
A altura está instalada com 3cm a mais do que permitido por norma. Além disso está localizado em uma área que não permite a circulação do cadeirante. Sugere-se a instalação ao fundo da parede, apesar da largura entre os vãos das paredes ser apenas 1,25m (norma solicita 1,50m de giro), pois não existe outro local próprio para o bebedouro.

Imagem 7 – Altura em desconformidade com a norma

Foi solicitado que o bebedouro passasse a ser alimentado diretamente através da tubulação da rua, para solucionar os problemas de pressão existentes no mesmo.

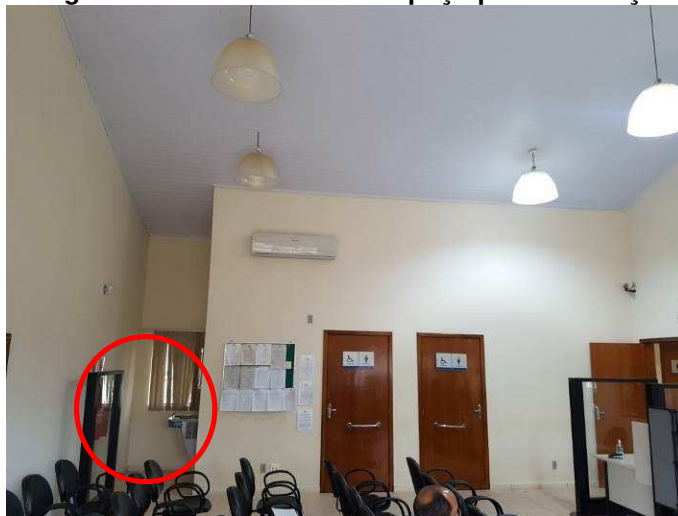
Imagem 8 – Bebedouro sem espaço para circulação

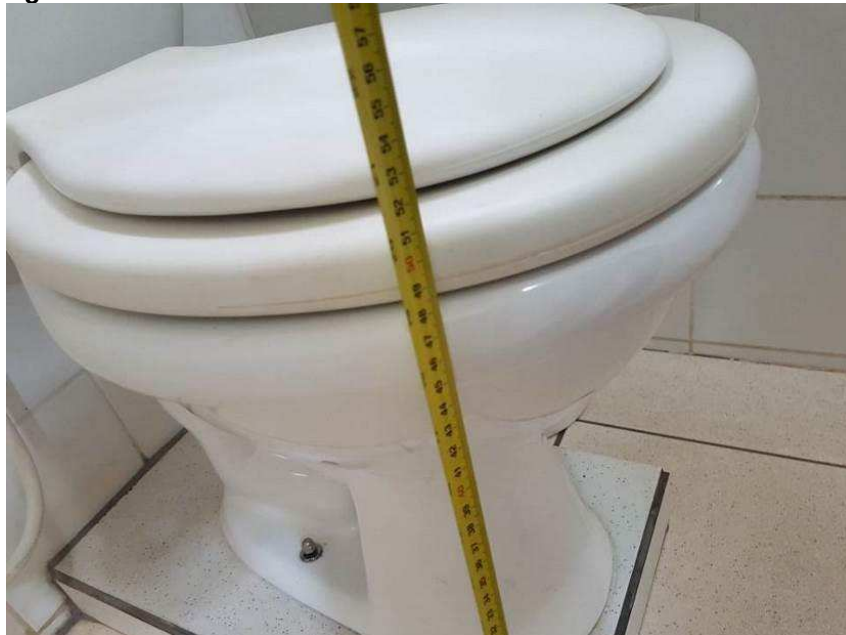
Todos os componentes dos banheiros da C.A.E. estão em desconformidade com a NBR 9050/2015.

Imagem 9 – Altura do vaso sanitário em desconformidade com a norma

Os lavatórios devem ser substituídos por lavatórios de coluna suspensa. As bacias sanitárias e as papeleiras e saboneteiras precisam ser reinstaladas nas alturas e posições corretas.

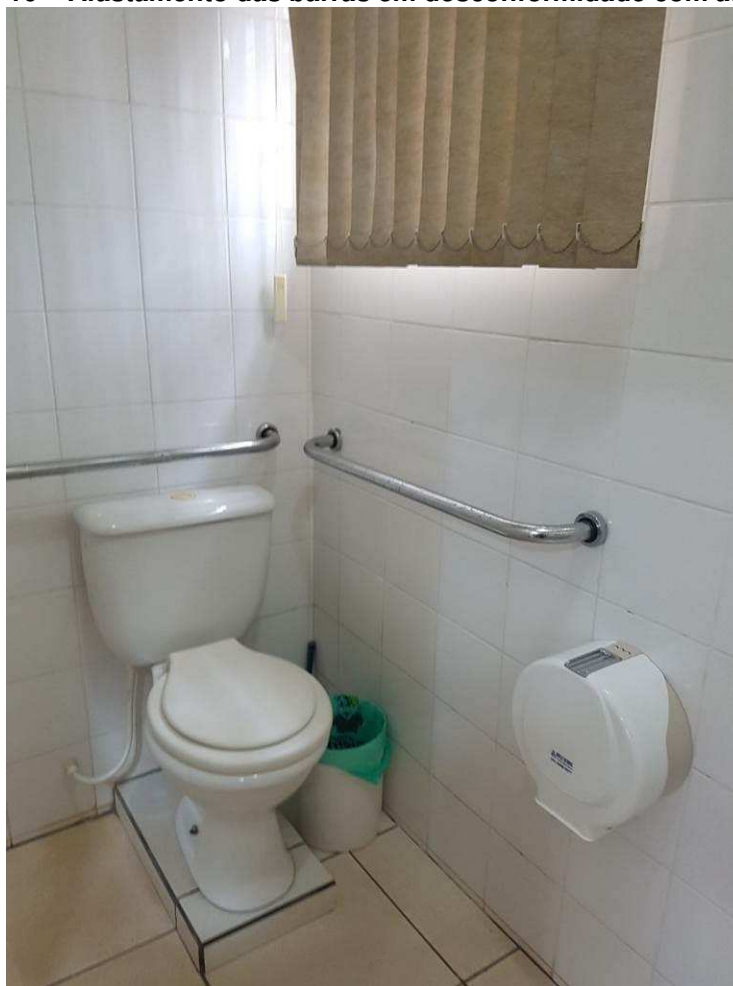
Imagem 10 – Afastamento das barras em desconformidade com as normas

As portas devem ser reaproveitadas, que já possuem bate maca, porém as barras de apoio nas portas devem ser substituídas por novas barras de acordo com as normas vigentes. A fechadura da porta dos banheiros encontra-se com dimensão inferior àquela estipulada na norma NBR 9050:2015, porém não será substituída devido à restrições orçamentárias.

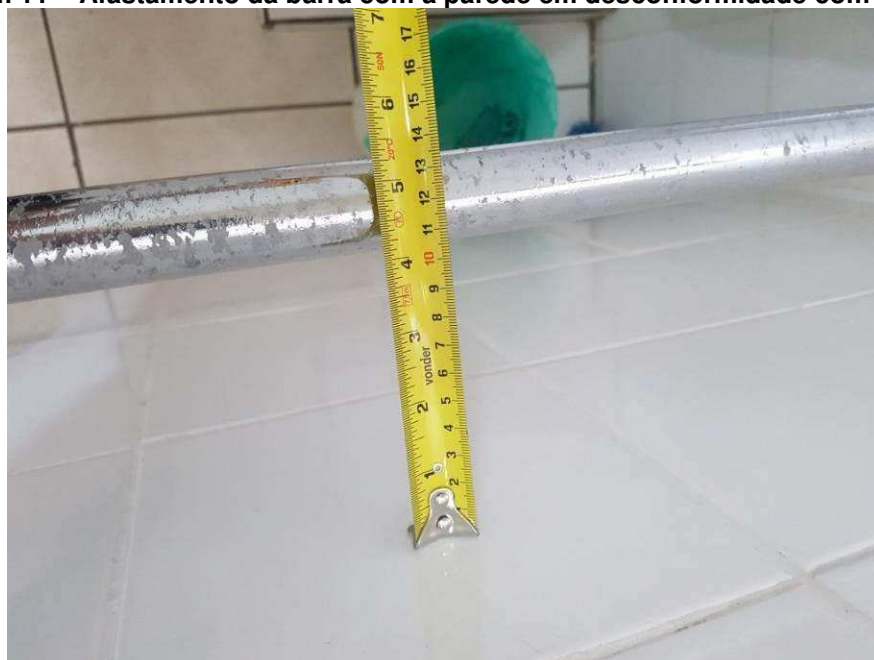
Imagem 11 – Afastamento da barra com a parede em desconformidade com a norma

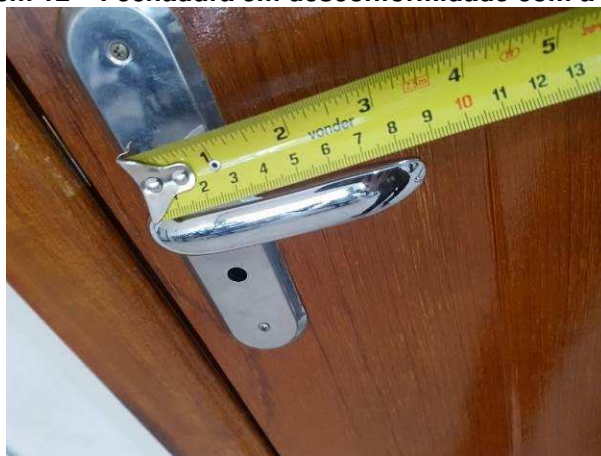
Imagem 12 – Fechadura em desconformidade com a norma

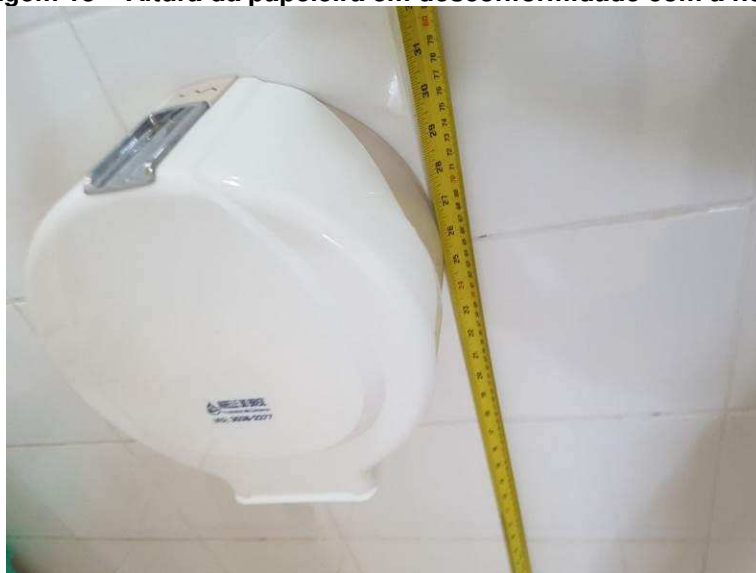
Imagem 13 – Altura da papelreira em desconformidade com a norma

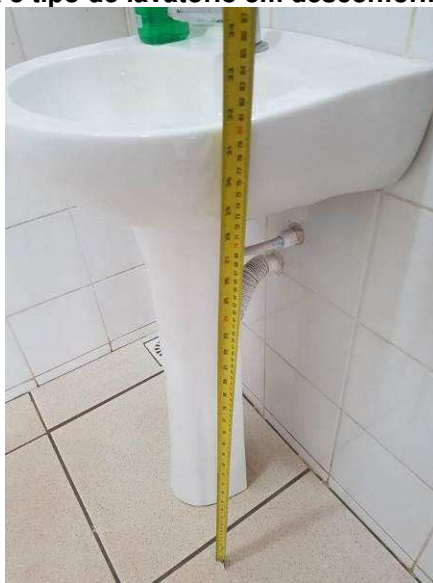
Imagem 14 – Altura e tipo de lavatório em desconformidade com a norma

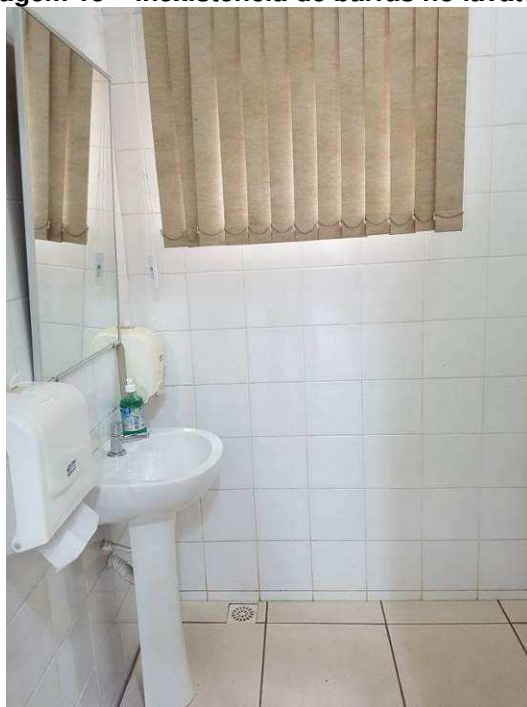
Imagem 15 – Inexistência de barras no lavatório

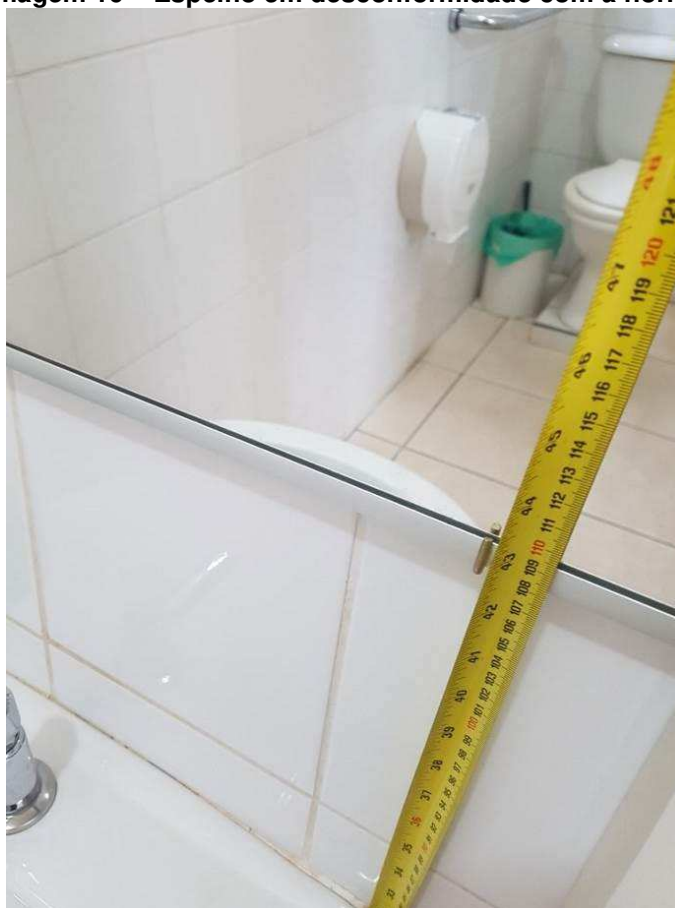
Os espelhos também possuem dimensão inferior ao mínimo exigido pela norma, além de estarem instalados com inclinação, fato exigido na norma NBR 9050:2004, porém que não é mais necessário conforme a atualização da norma em 2015.

Imagem 16 – Espelho em desconformidade com a norma

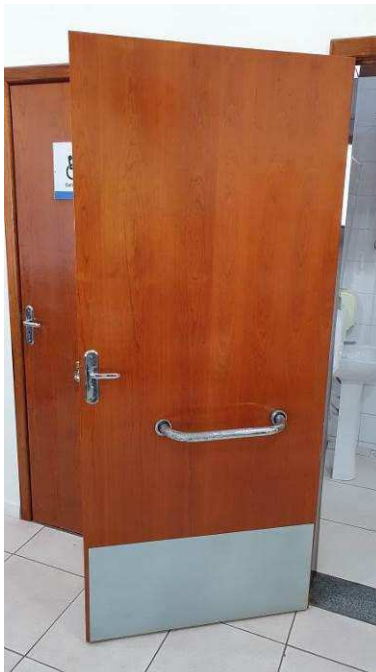
Imagem 17 – Porta com Bate maca existente

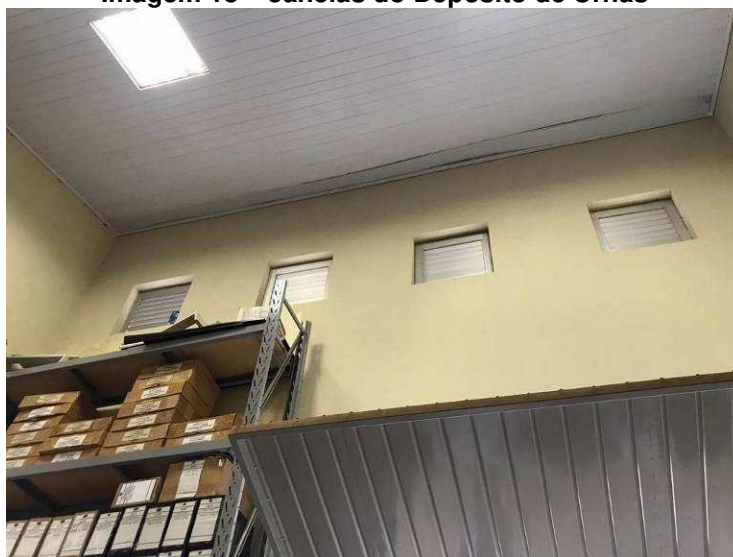
A chefe de Cartório, LIVIA MARIA DE ARAUJO, relatou que as janelas do Depósito de Urnas durante o período de chuvas permitem a passagem de água, molhando, muitas vezes, as caixas de urnas e também as caixas de processo que estão alocadas naquele espaço. Desta forma, solicitou que estas 10 janelas fossem trocadas por janelas de vidro fixas, para evitar a entrada de águas.

Imagem 18 – Janelas do Depósito de Urnas

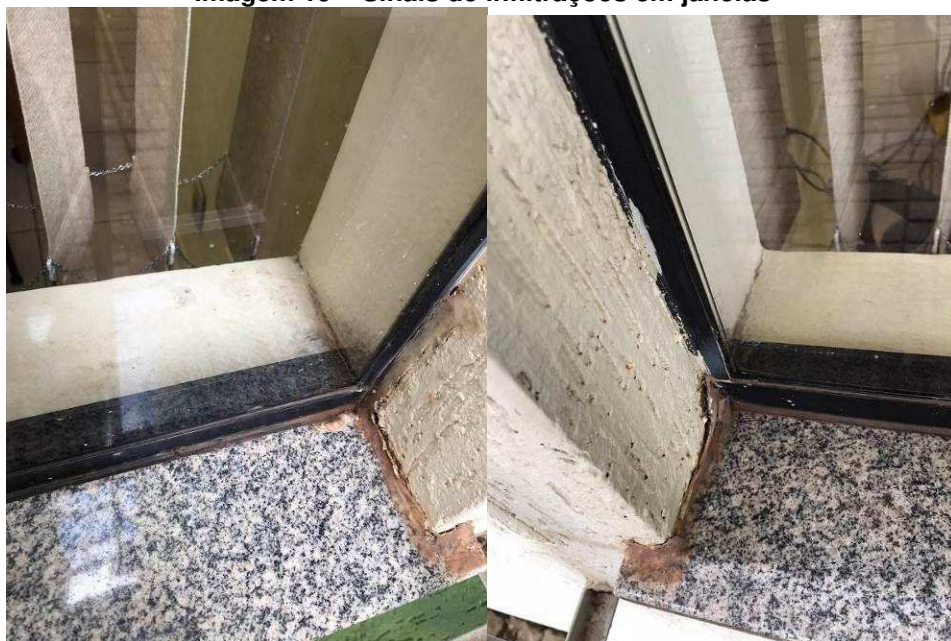
As janelas que estão localizadas no Cartório Eleitoral e na sala de Audiência apresentam fissuras e infiltrações. Para as correções deverá ser aplicado mastique (selante elástico a base de poliuretano) em todo entorno das janelas. O revestimento próximo às janelas não encontra-se completamente danificado, e pode ser corrigido junto à pintura da edificação.

Imagem 19 – Sinais de infiltrações em janelas

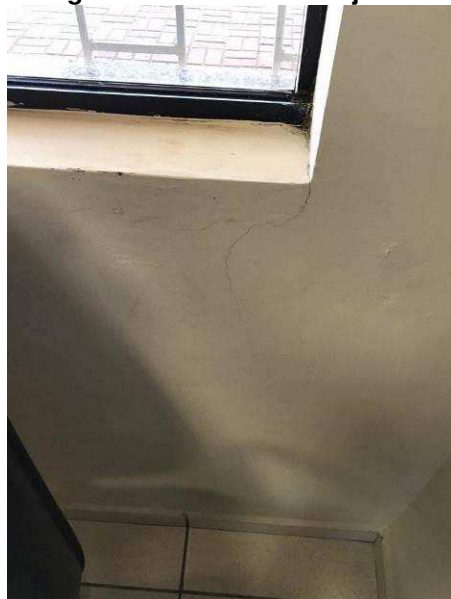
Imagem 20 – Fissuras em janelas

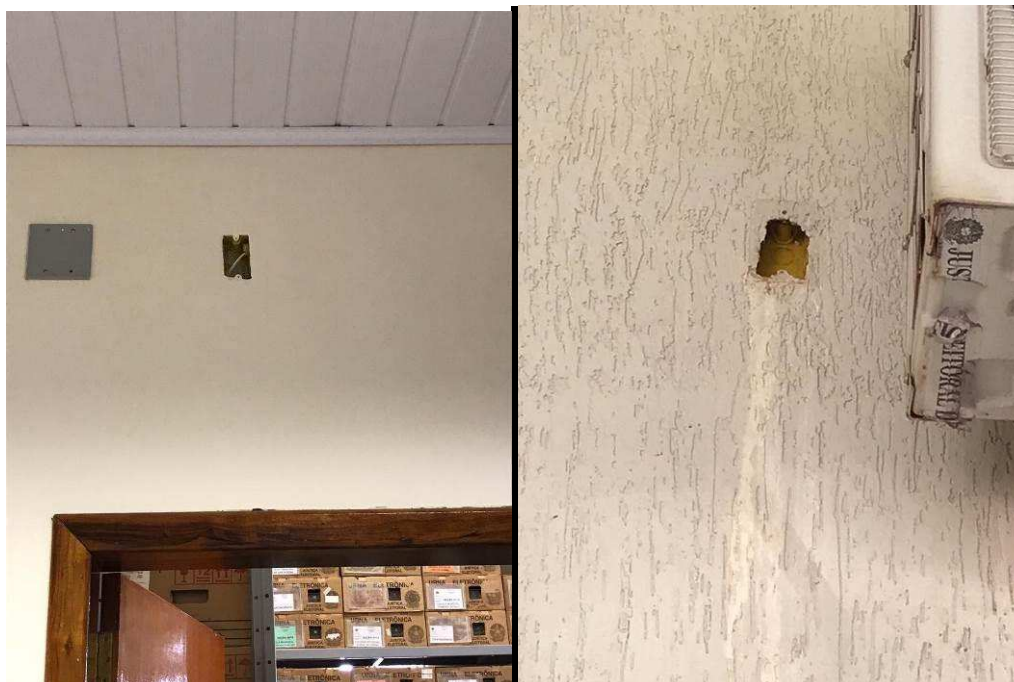
Imagem 21 – Espelhos de tomadas faltantes

Deverá ser feita a instalação de três (dois no Cartório e um na parede externa, ao lado do ar condicionado) espelhos cegos 2 x 4, que são inexistentes.

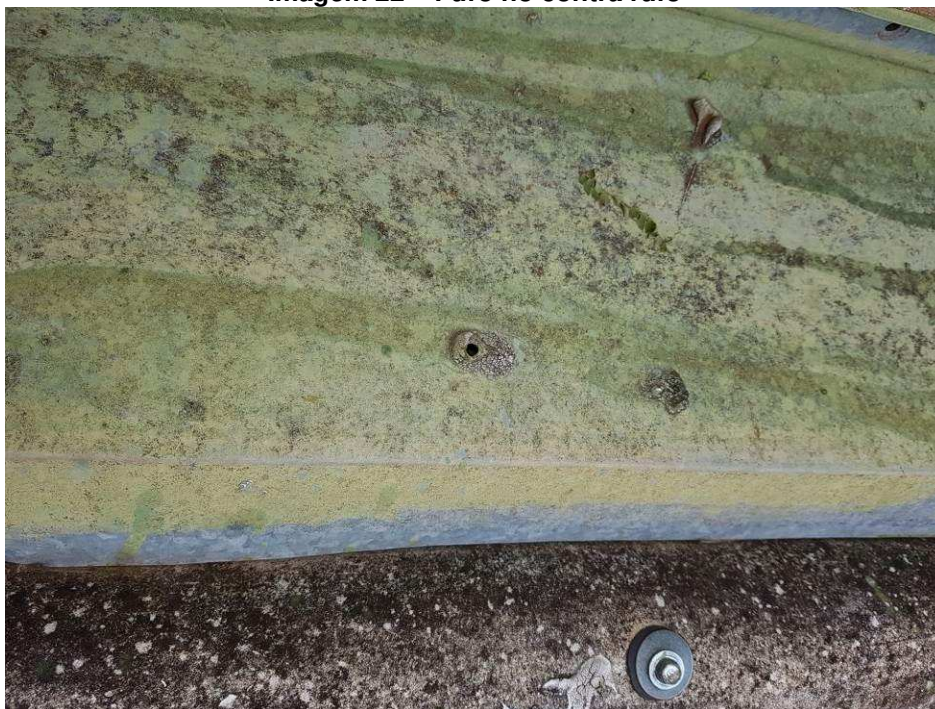
Existem infiltrações pelas paredes, no perímetro, pelo menos em quatro pontos. Foi verificado que os contra rufos encontram-se amassados, existindo focos de infiltração pelas emendas e pela platibanda. Ressalta-se que entre a platibanda e os rufos já foram realizados serviços paliativos com manta aluminizada. Sugere-se a troca de todo o rufo do perímetro, com revisão do telhamento (trincas e parafusamento).

Imagem 22 – Furo no contra rufo

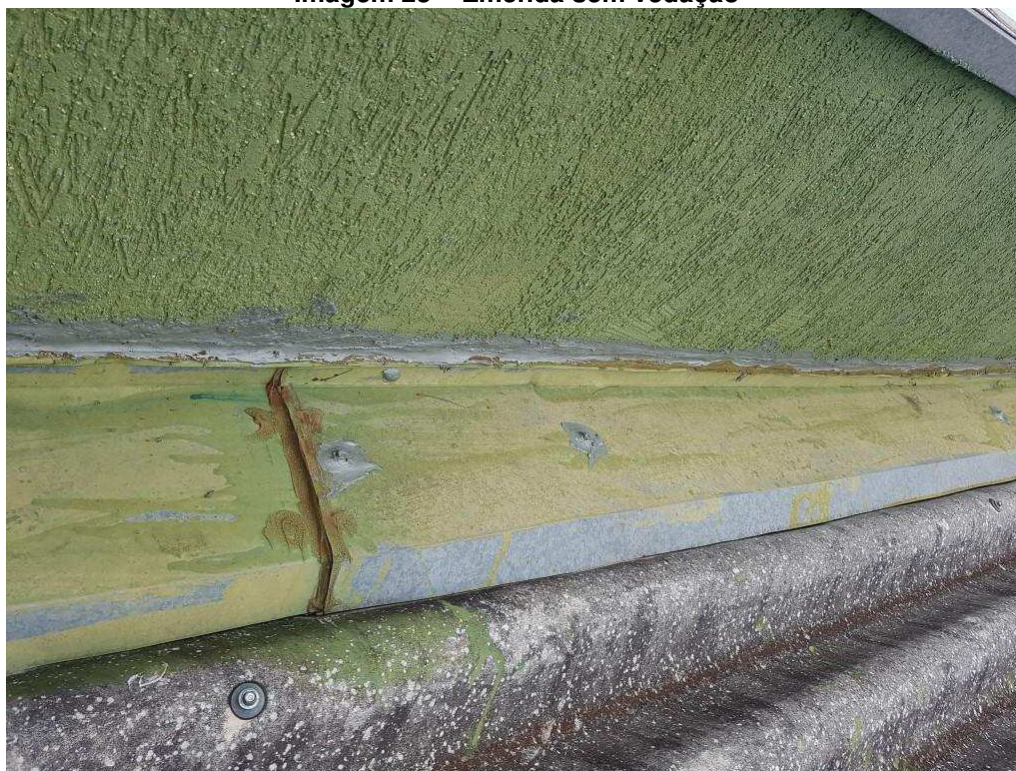
Imagem 23 – Emenda sem vedação

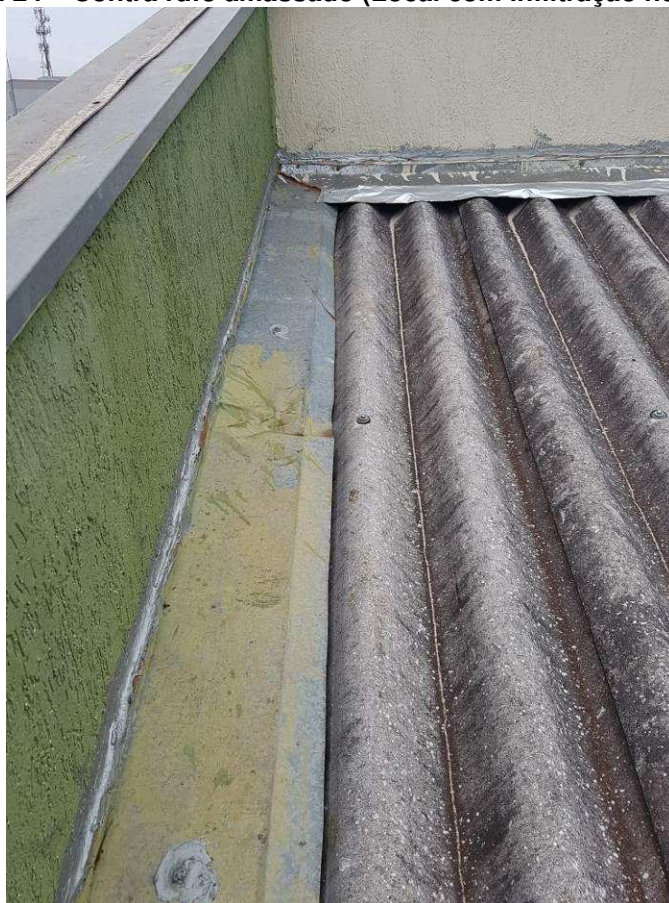
Imagem 24 – Contra rufo amassado (Local com infiltração no Fórum)

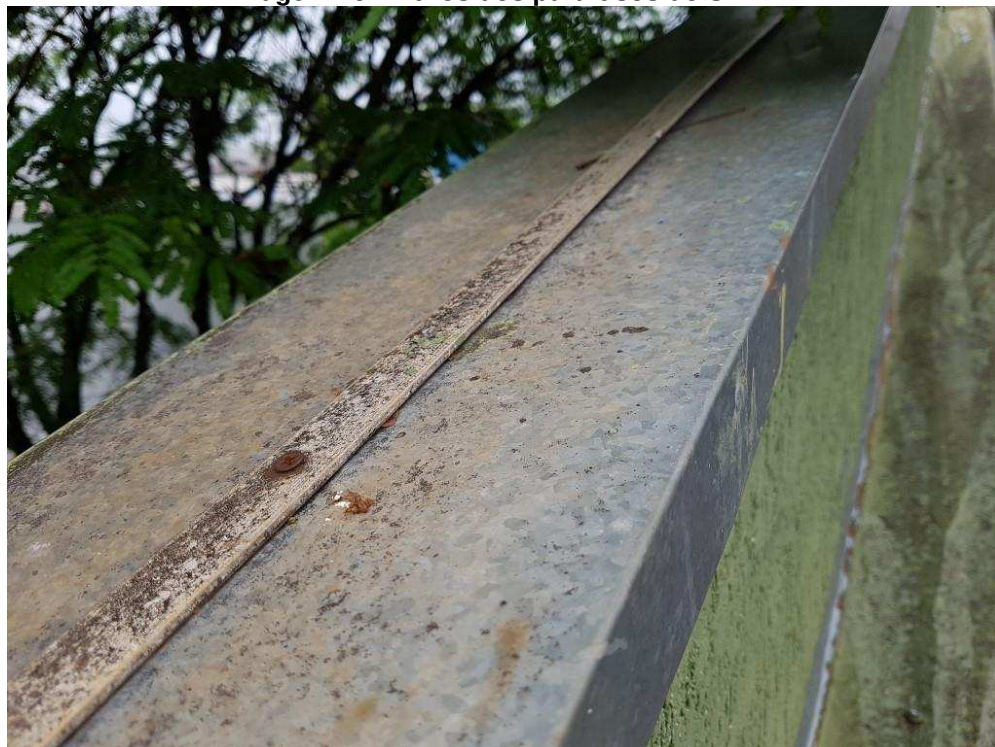
Imagem 25 – Furos dos parafusos do SPDA

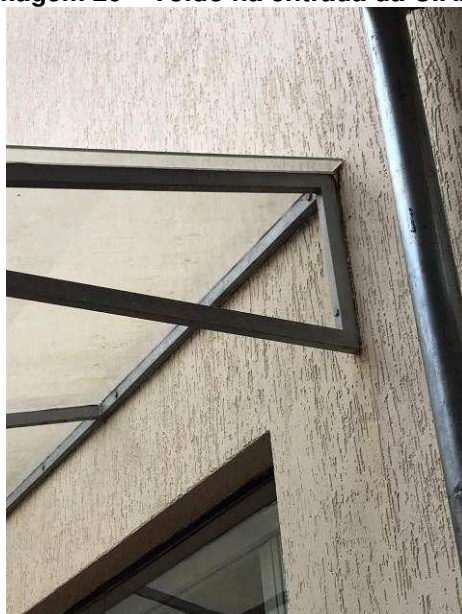
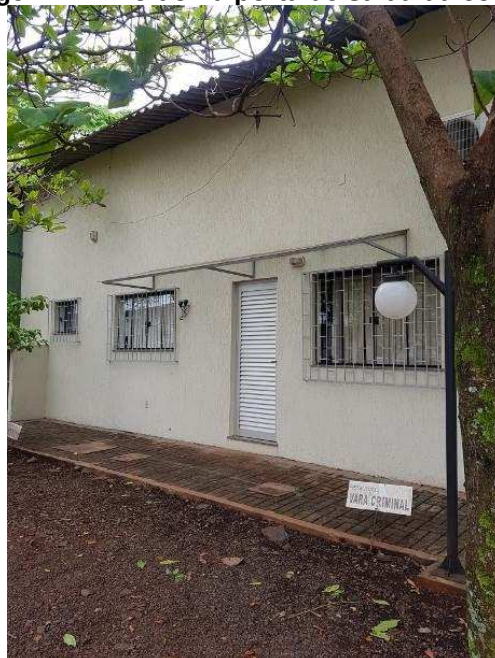
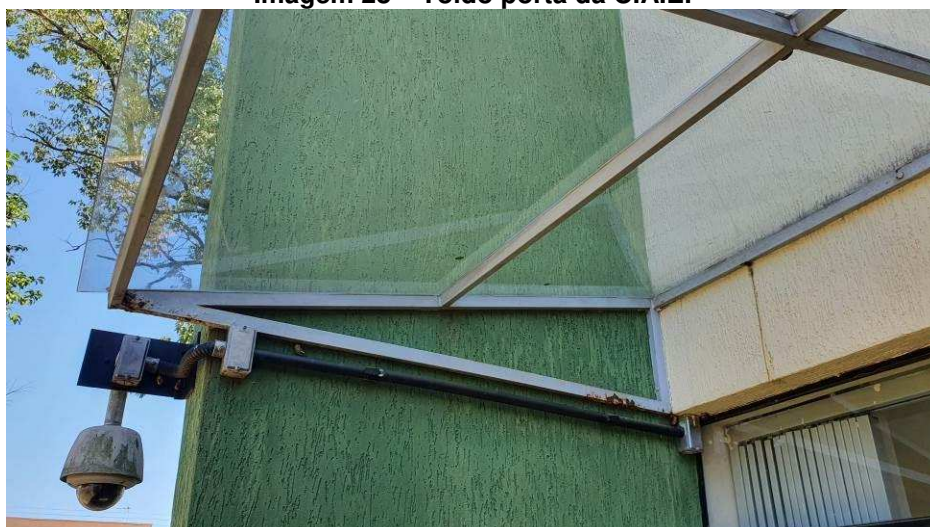
Há necessidade de instalação de contrarufos nos toldos instalados na entrada da CAE do Fórum, assim como na porta de saída da cozinha, pois estes são inexistentes.

Imagem 26 – Toldo na entrada da C.A.E.

Imagem 27 – Toldo na porta de saída da cozinha

Imagem 28 – Toldo porta da C.A.E.

Foi solicitado a inclusão dos serviços necessários para a reconstituição da pintura das estruturas metálicas dos toldos.

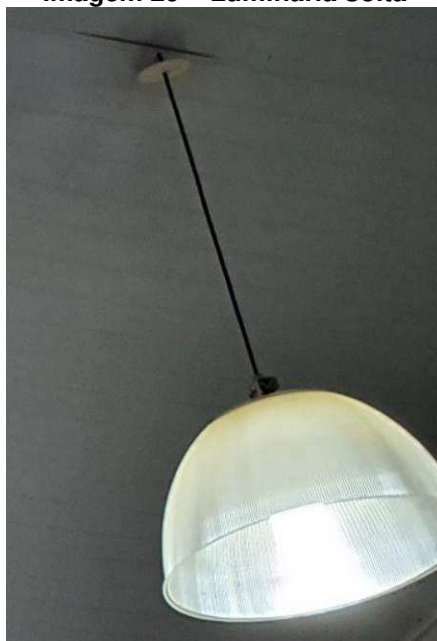
Uma das luminárias da CAE está solta e precisa ser refixada. Com a troca de forro, todas as luminárias precisarão ser removidas e reinstaladas.

Imagem 29 – Luminária solta

Atualmente as luminárias da C.A.E. estão rebaixadas até a altura de 4,20 metros até o piso acabado, a altura ideal, para que os serviços de manutenção sejam executados com segurança em escadas é de 3,5 metros até o piso acabado. Assim, o ideal é que as luminárias sejam rebaixadas.

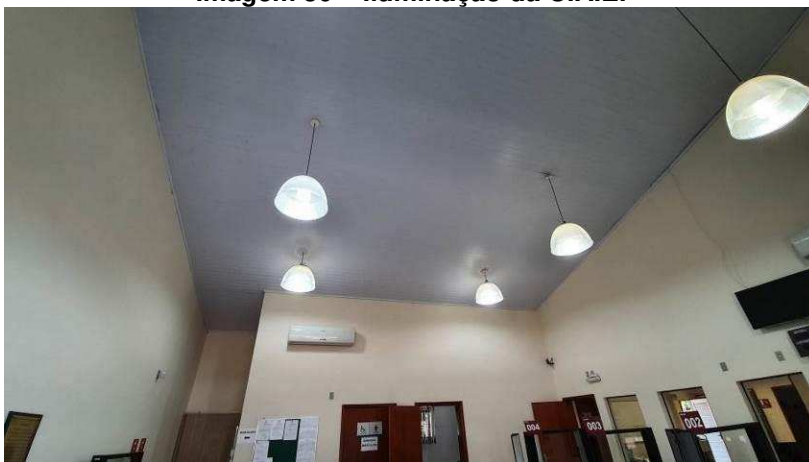
Imagem 30 – Iluminação da C.A.E.

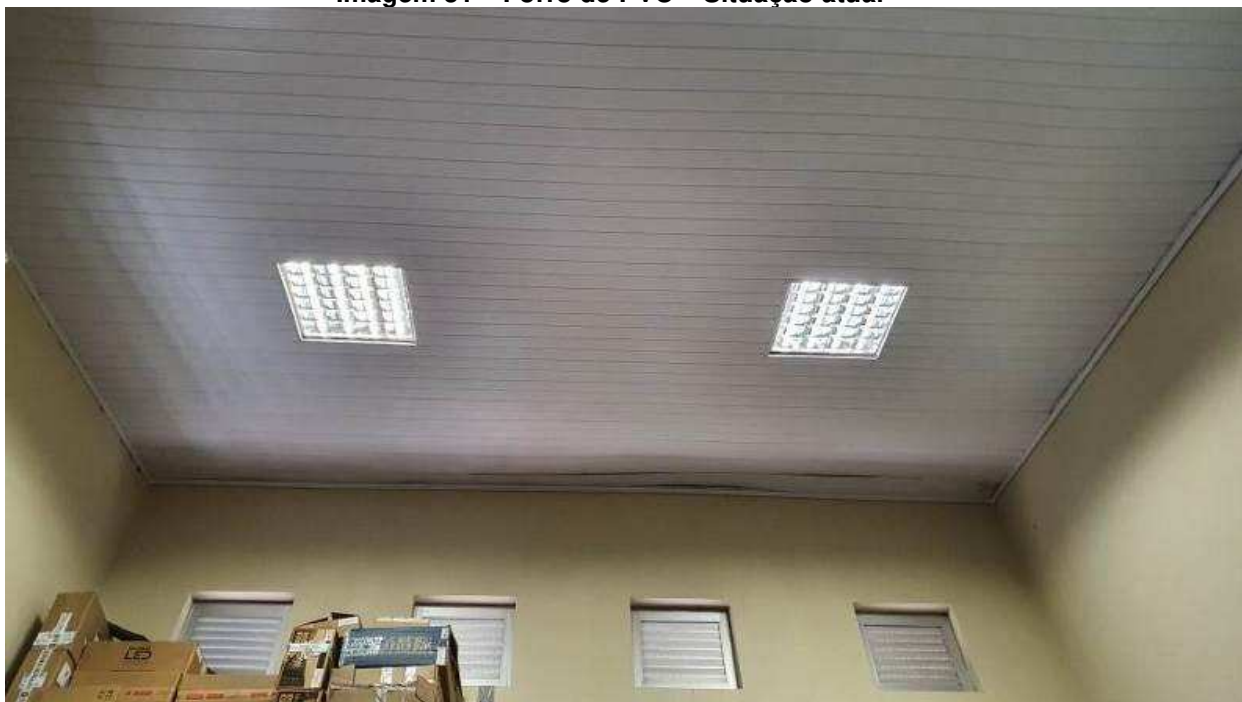
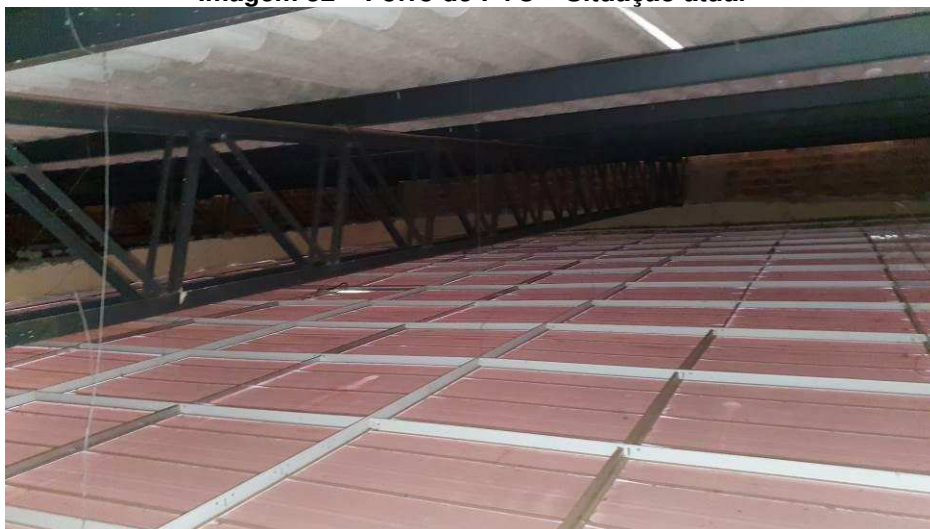
O forro existente de PVC em réguas quando há ocorrências de ventos sofre “movimentações verticais”, aparentando não estar completamente fixado. Foi verificado que o forro foi preso com perfis metálicos e não se conseguiu apontar a causa das movimentações. Sugere-se a retirada de todo forro PVC, ajuste de todos os perfis metálicos, melhora do travamento entre os perfis e fixação dos perfis em menor distância na estrutura metálica da cobertura, com reaproveitando do forro PVC.

Imagem 31 – Forro de PVC – Situação atual

Imagem 32 – Forro de PVC – Situação atual

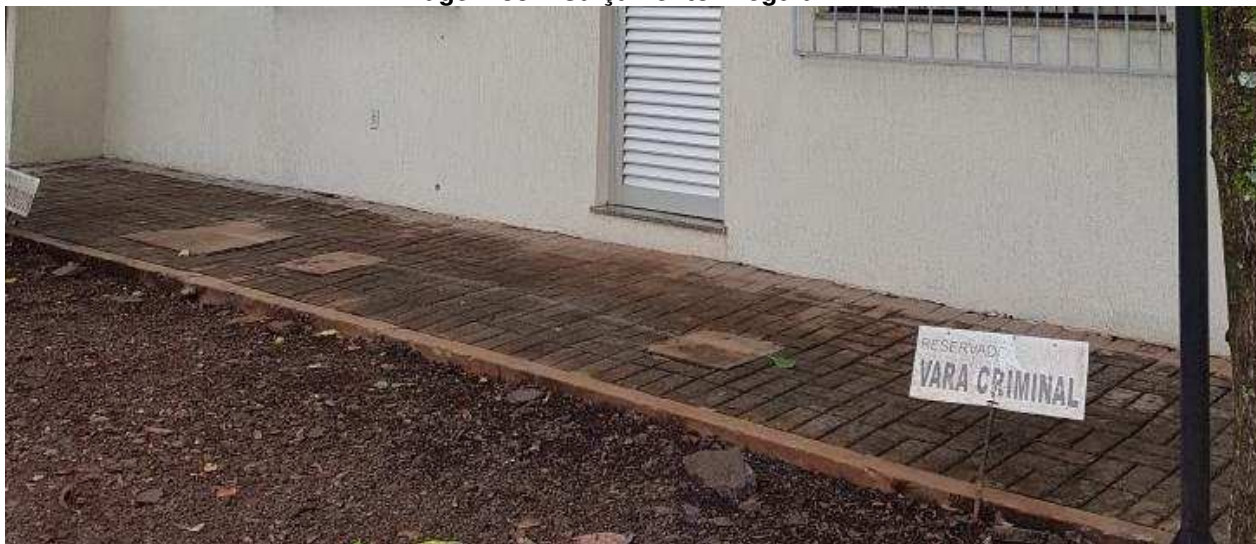
No calçamento em paver na saída da cozinha, existem diversas ondulações que, segundo a Chefe de Cartório, são resultantes de ninhos de formigas já extintos, mas que deixaram o calçamento com vazios na sua base.

Imagem 33 – Calçamento irregular

Foi solicitado que todas as peças do pavimento existente sejam reaproveitadas, realizando a substituição apenas das peças danificadas.

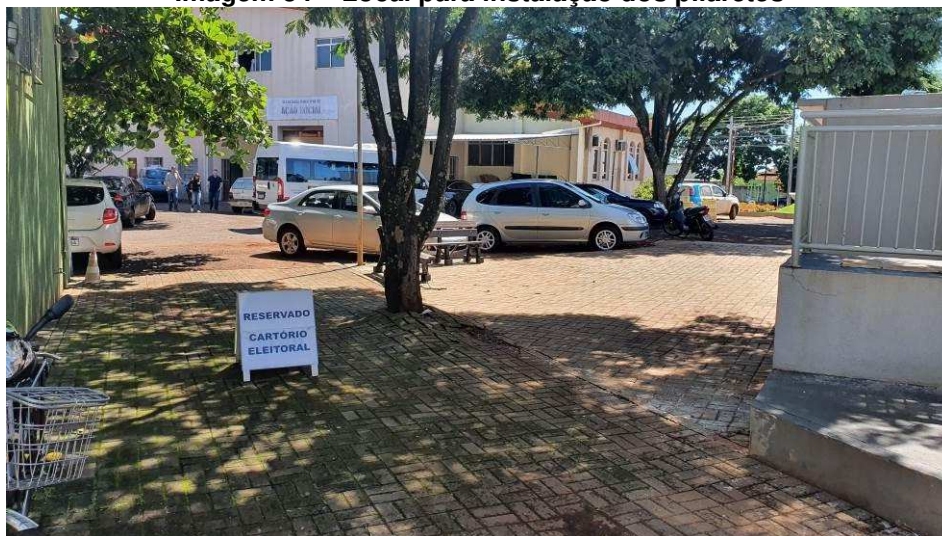
Imagem 34 – Local para instalação dos pilaretes

Os servidores locais solicitaram a instalação de pilaretes de concreto no espaço ao fundo do fórum, de maneira a impedir a passagem de carros no local

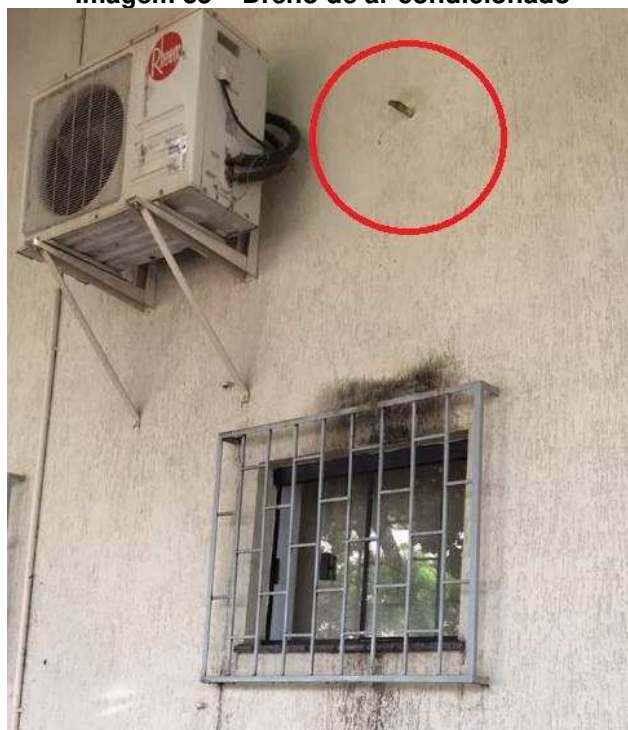
Uma das tubulações dos drenos de ar condicionado não tem seguimento até o piso, e fica solta acima da janela. O revestimento ao redor da janela já encontra-se danificado devido a tubulação aberta acima, porém como não é um caso de infiltração, pode ser solucionado com a pintura geral da edificação.

Imagem 35 – Dreno de ar condicionado

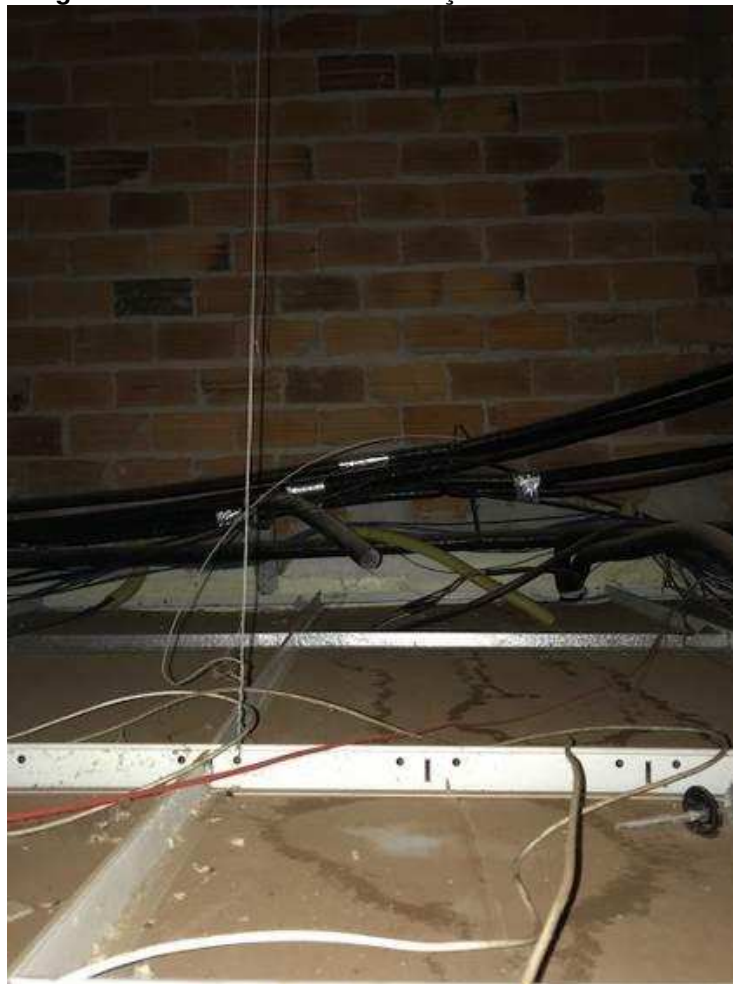
Foi informado pelos servidores que existia um ponto de infiltração pela cobertura, para verificar o que estava acontecendo, foi retirada uma placa do forro e visualizado que o vazamento era decorrente de uma tubulação da condensadora do ar condicionado que estava solta.

Imagem 36 – Vazamento de tubulação de ar condicionado

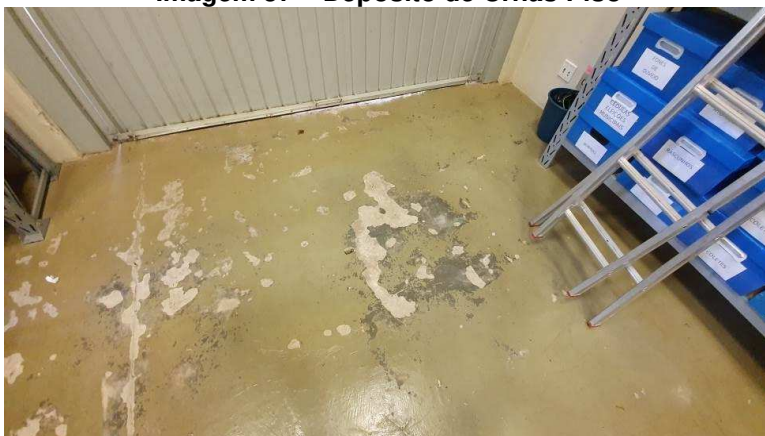
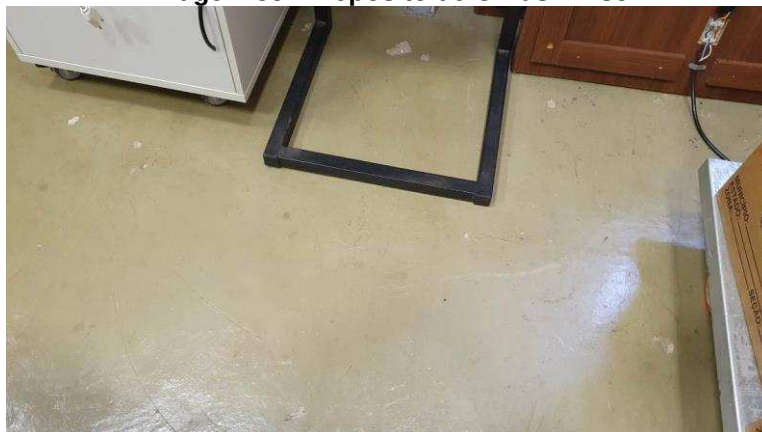
Foi identificado durante as visitas técnicas que o piso do depósito de urnas possui muitas falhas na pintura, a Chefe de Cartório solicitou a reconstituição do piso, ficou decidido que a solução mais adequada para o ambiente é a instalação de piso cerâmico, com o recorte para os pés das estantes metálicas.

Imagem 37 – Depósito de Urnas Piso

Imagem 38 – Depósito de Urnas - Piso

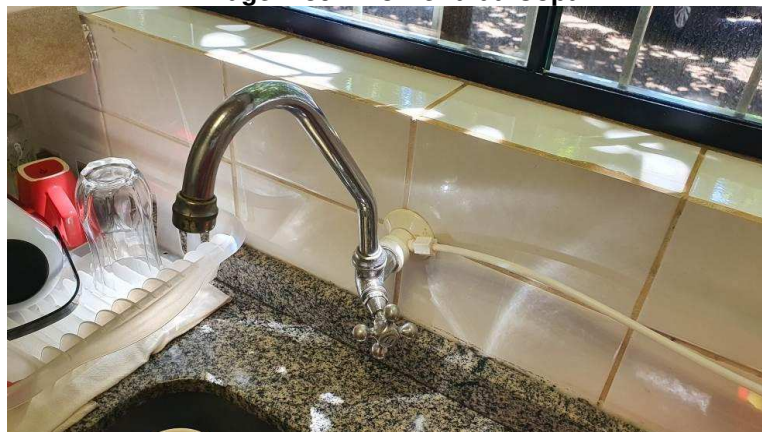
Conforme relatado pelos servidores locais, e verificado nas visitas técnicas, a torneira da Copa apresenta vazamento constante quando acionada.

Imagem 39 – Torneira da Copa
