FÓRUM ELEITORAL DE CORBÉLIA

Relatório de vistoria técnica da edificação

Vistoria técnica do Fórum Eleitoral de Corbélia para regularização quanto à acessibilidade e serviços de Engenharia

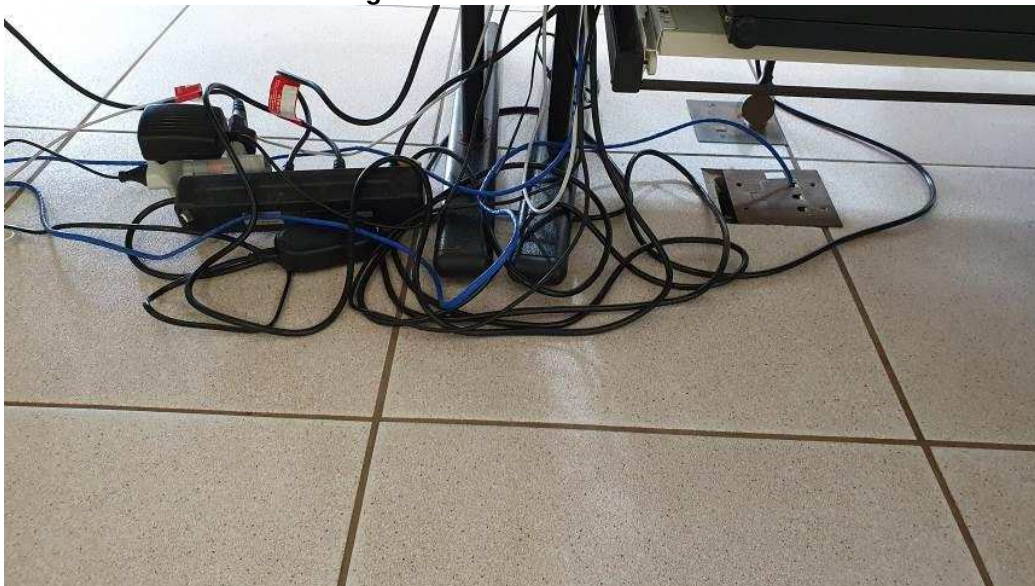
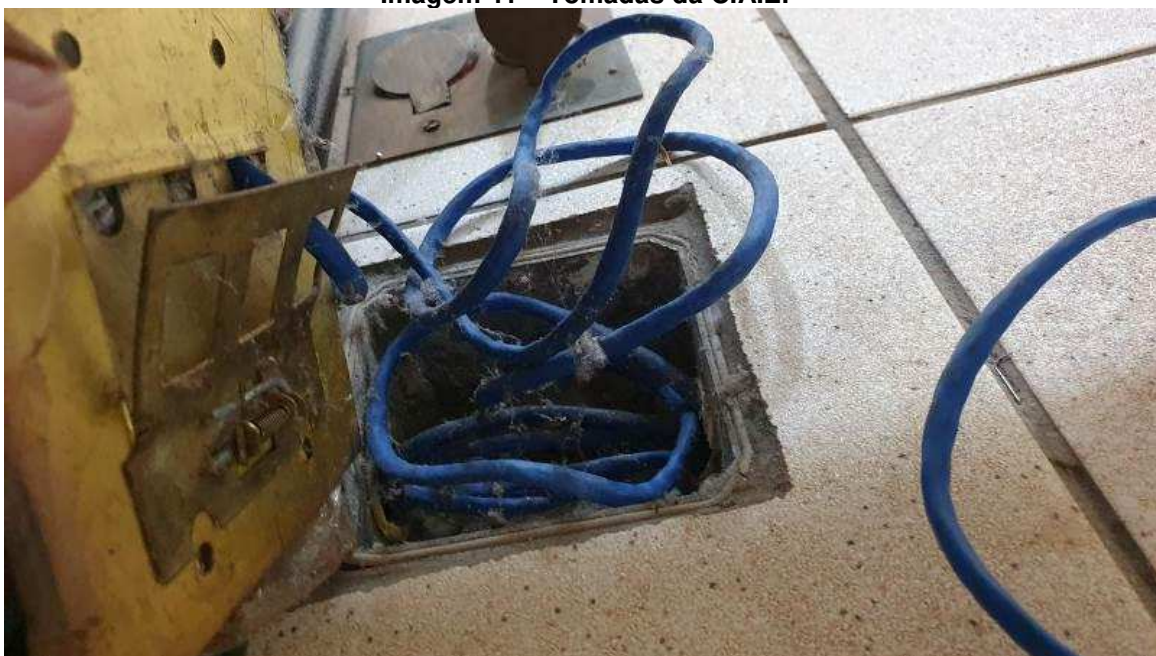
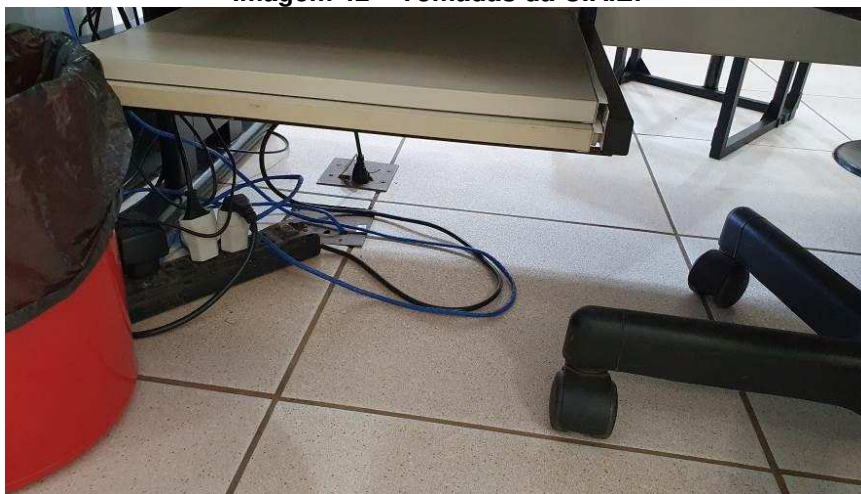
Atualmente as tomadas da C.A.E. são de piso, como a limpeza é realizada apenas com panos úmidos, as tomadas apresentam bom estado de conservação e estão em funcionamento, foi solicitado que seja realizada a adaptação das tomadas da C.A.E., conforme já vem sendo efetuada em outros Fóruns Eleitorais.

Imagem 40 – Tomadas da C.A.E.

Imagem 41 – Tomadas da C.A.E.

Imagem 42 – Tomadas da C.A.E.

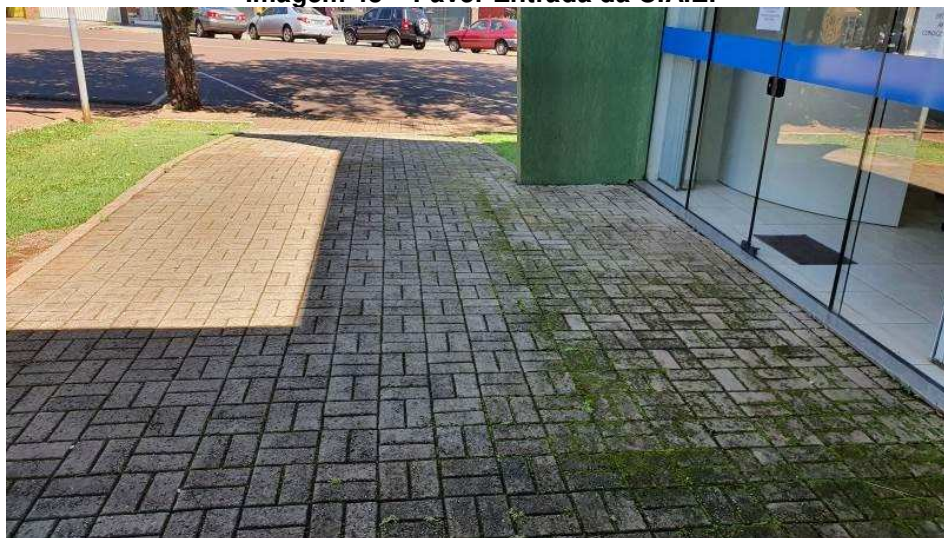
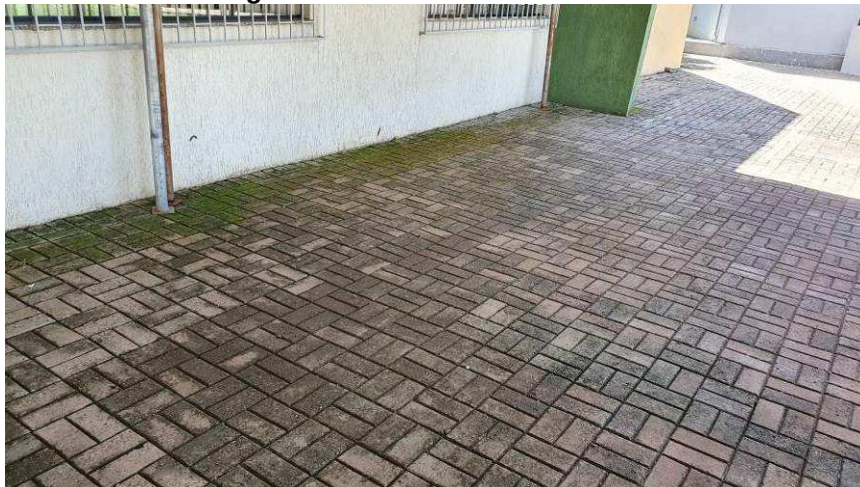
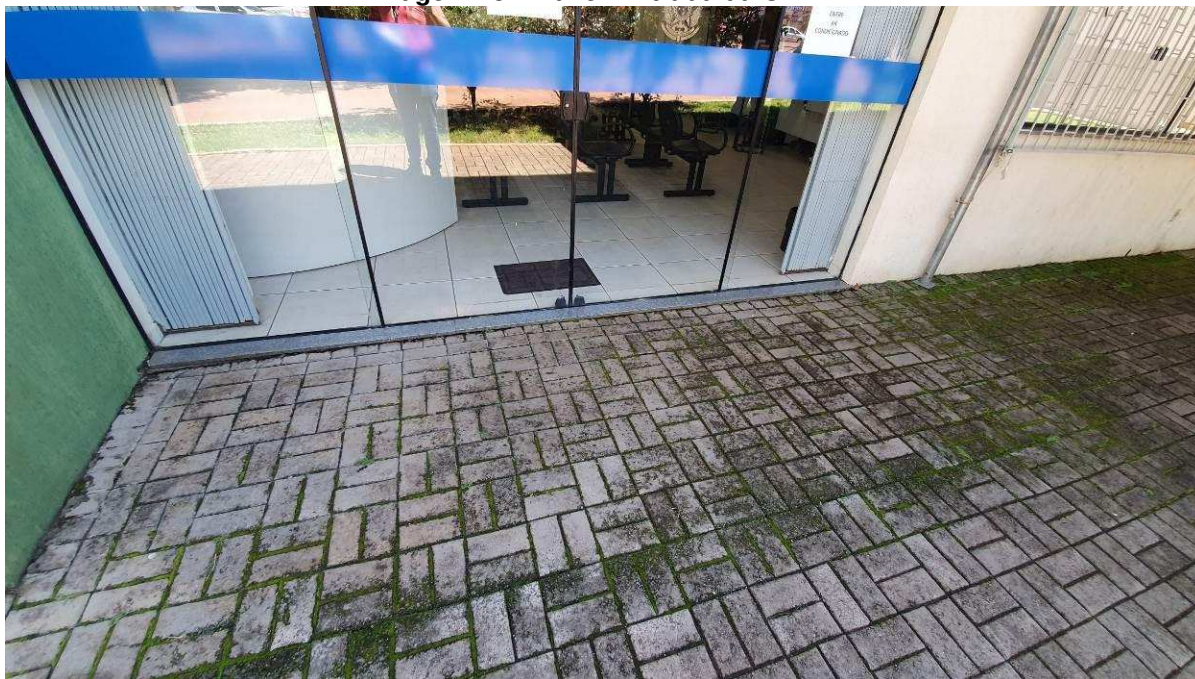
Foi relatado pelos servidores locais que em frente a C.A.E. ocorre o acúmulo de água junto à parede da edificação. Observou-se que entre as peças de paver existe muito musgo.

Imagem 43 – Paver Entrada da C.A.E.

Imagem 44 – Paver Entrada da C.A.E.

Imagem 45 – Paver Entrada da C.A.E.

Como parte das peças já será removida para a execução do piso de concreto para instalação da rampa e do piso tátil, e após discussão e análise das opções para o local, ficou decidido em reunião que todo o paver da entrada será removido, o piso será compactado e nivelado, e as peças de paver serão reinstaladas, de maneira que a água existente não mais se acumule para a lateral da parede. Assim, serão evitados futuros problemas de infiltração na parte inferior das paredes da edificação.

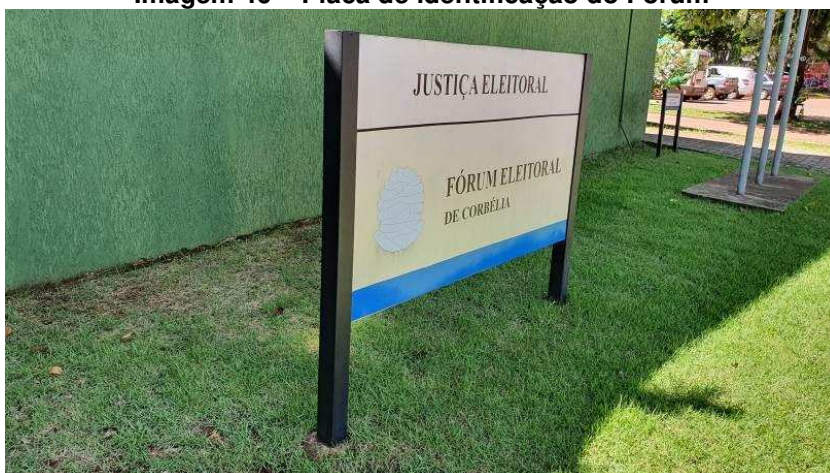
Imagem 46 – Placa de identificação do Fórum

Foi solicitado a remoção por completo da placa que indica o Fórum Eleitoral de Corbélia, pois a informação é também descrita nas letras caixa na parede do Fórum.

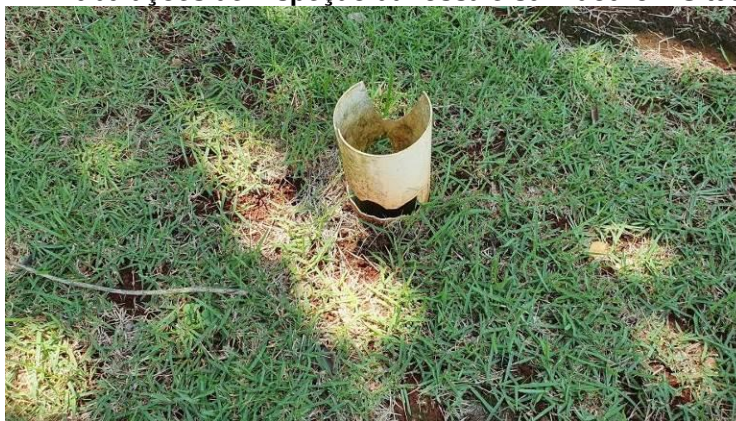
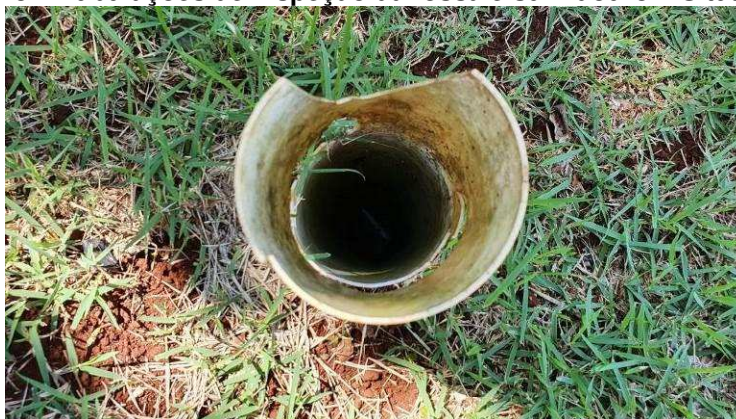
Foi observado durante a visita técnica a necessidade de instalação de Terminais de ventilação nas tubulações de inspeção da fossa séptica e do sumidouro, atualmente ambas estão abertas e com lixo descartado em seu interior.

Imagem 47 – Tubulações de inspeção da fossa e sumidouro – Situação atual

Imagem 48 – Tubulações de inspeção da fossa e sumidouro – Situação atual

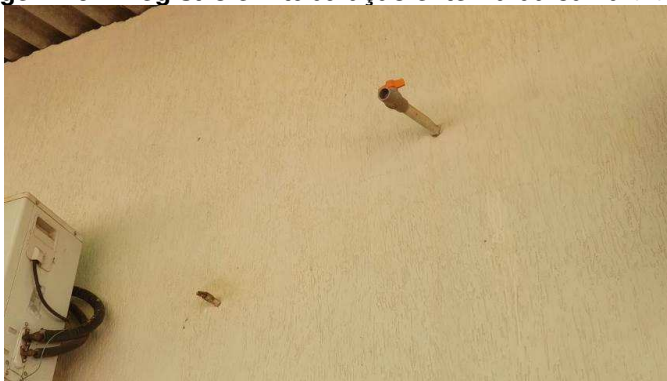
Foi observado durante a visita que existe um registro tipo esfera na tubulação de limpeza da caixa d'água, no lado externo da edificação. É preciso que o registro seja removido, pois já existe um registro tipo globo na área interna da edificação.

Imagem 49 – Registro em tubulação externa da caixa d'água.

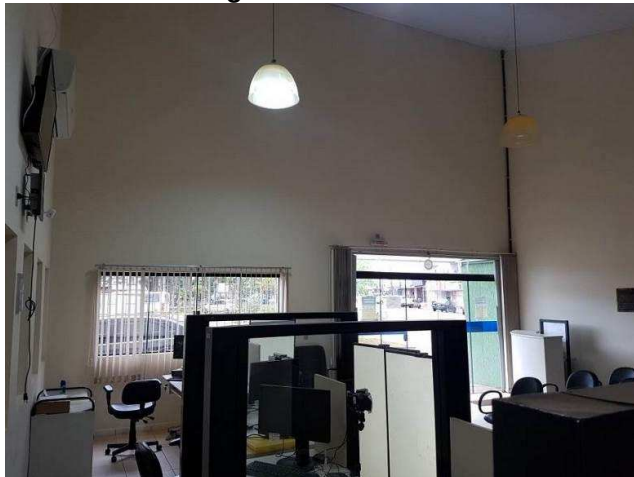
As únicas placas de sinalização existentes são as de extintores, porém estas foram colocadas sobre as placas antigas.

A iluminação de emergência existente não existe em quantidade suficiente para a edificação.

Imagem 50 – Saída de emergência C.A.E. – Inexistência de sinalização

A sinalização e a iluminação de emergência devem ser instaladas conforme o projeto de prevenção contra incêndio.

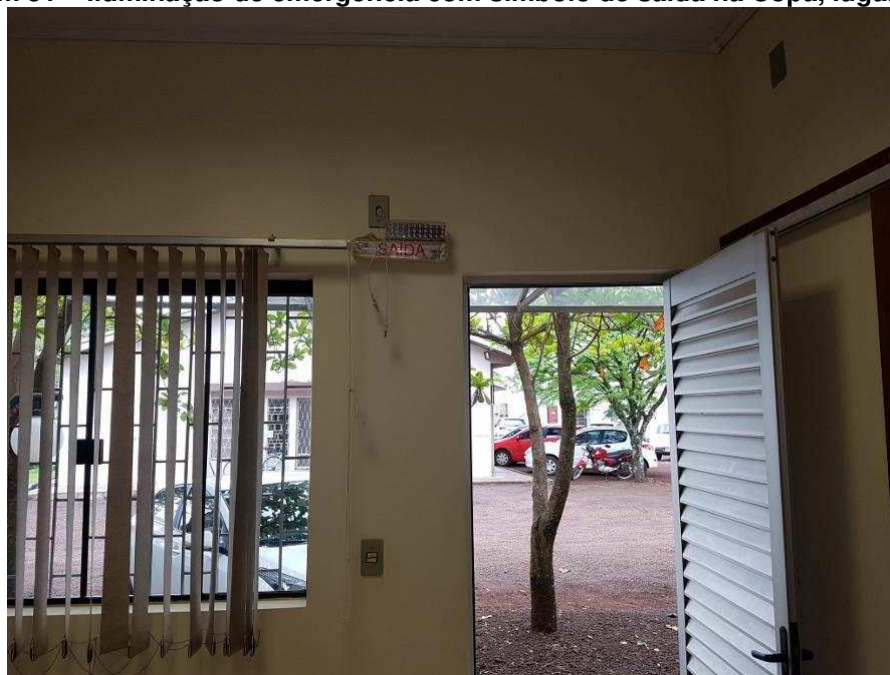
Imagem 51 – Iluminação de emergência com símbolo de saída na Copa, lugar errado

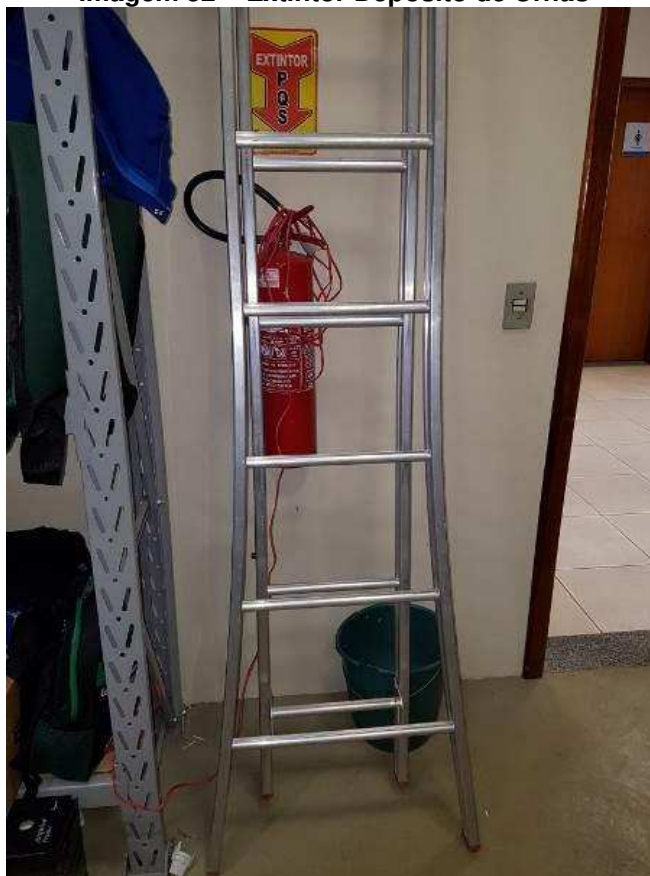
Existem extintores, dentro da validade, ABC, mas devem ser relocados de acordo com o projeto. No depósito deve existir ainda a sinalização horizontal no piso.

Imagem 52 – Extintor Depósito de Urnas

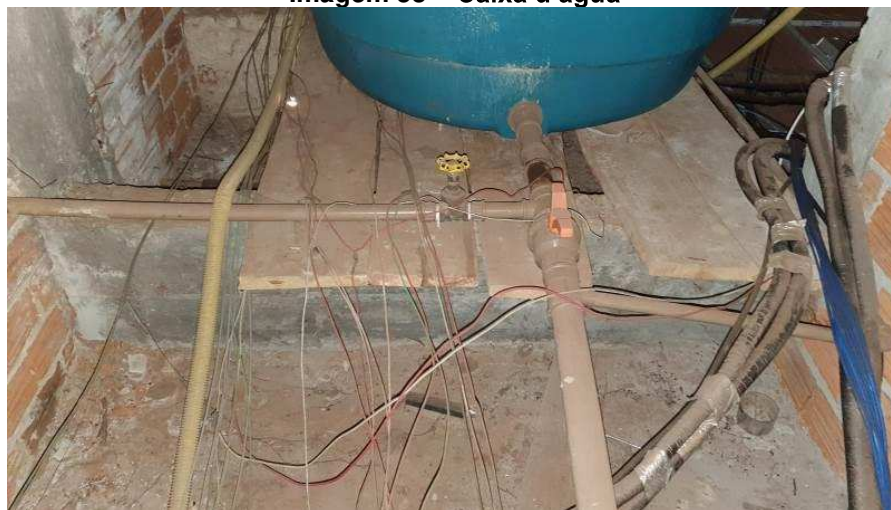
Atualmente a base da caixa d'água é constituída por ripas, que apresentam graves sinais de abaulamento devido ao peso da caixa d'água. Caso a situação se agrave pode vir a ocorrer a quebra da caixa d'água, com vazamentos na edificação.

Imagem 53 – Caixa d'água
