## TRIBUNAL REGIONAL ELEITORAL DO PARANÁ

### FÓRUM ELEITORAL ALTO PIQUIRI

#### Relatório de vistoria técnica da edificação

Elaboração de relatório de vistoria técnica do Fórum Eleitoral de Alto Piquiri

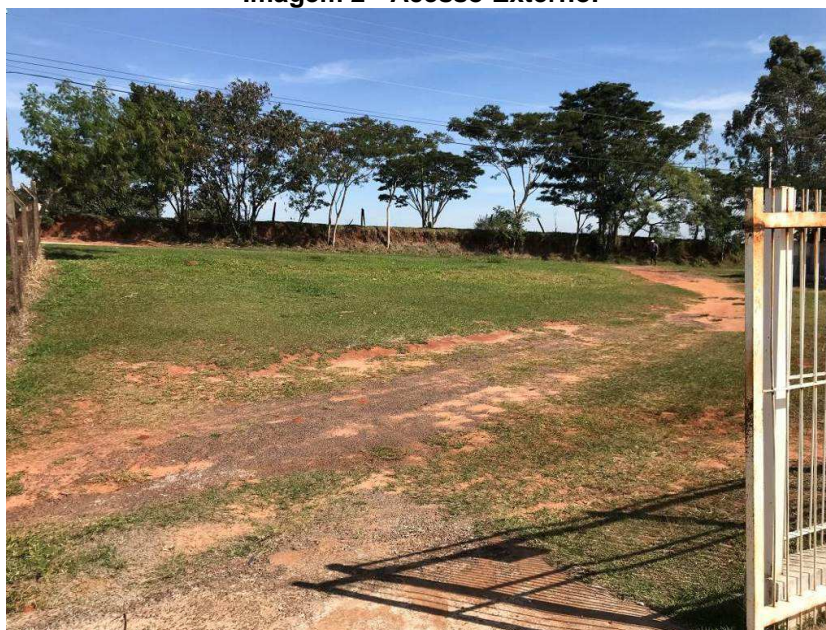
**Imagem 2 - Acesso Externo.**

Analisando a situação atual da parte externa frontal do Fórum, Imagem 2, é possível verificar que não existe piso/calçamento adequado para acesso de cadeirantes, conforme prescrito na NBR 9050/2015, bem como para o acesso à veículos.

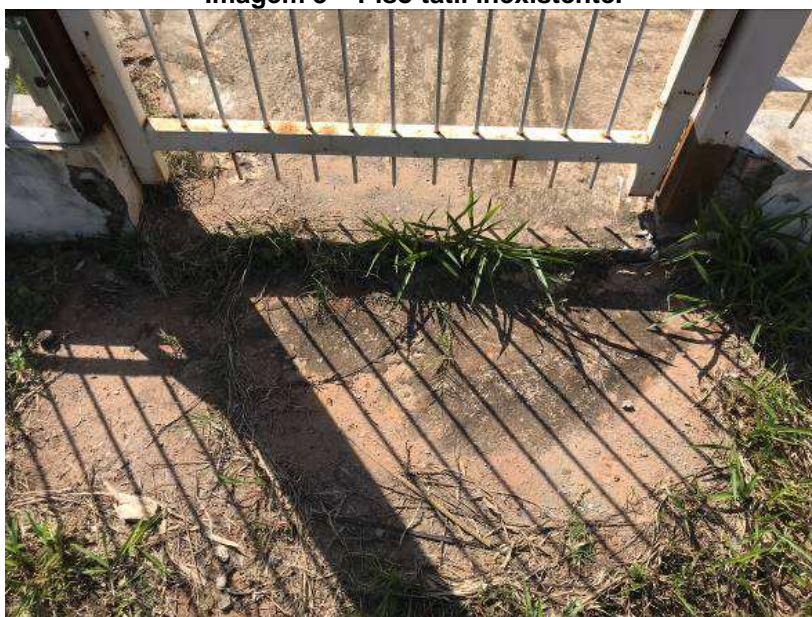
**Imagem 3 – Piso tátil inexistente.**

Na Imagem 3 e na Imagem 4 pode-se observar que o piso tátil na entrada do Fórum Eleitoral é totalmente inexistente, estando assim o caminho fora do exigido pelas normas vigentes.

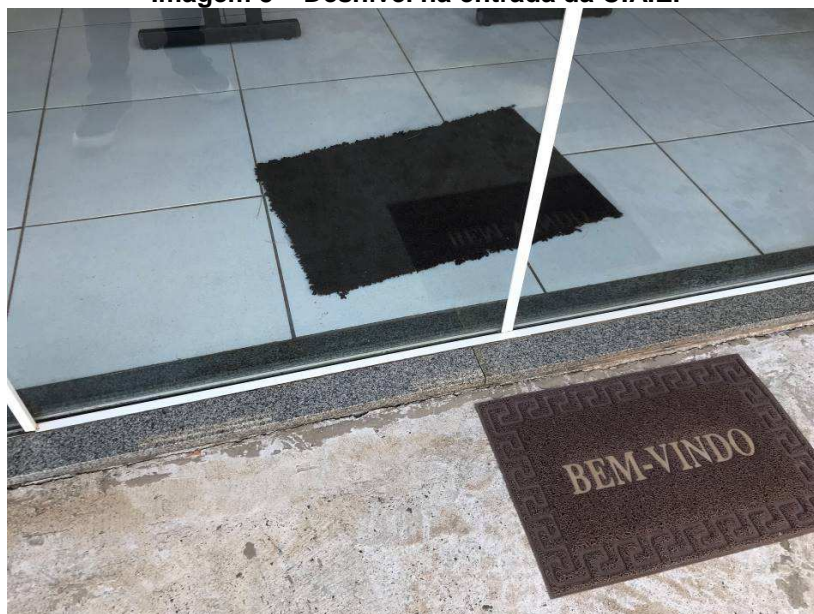
**Imagem 5 – Desnível na entrada da C.A.E.**

Existe um desnível na entrada do Fórum entre o nível interno e o nível externo que compromete o acesso de pessoas com deficiências à edificação, como pode ser visto na Imagem 5.

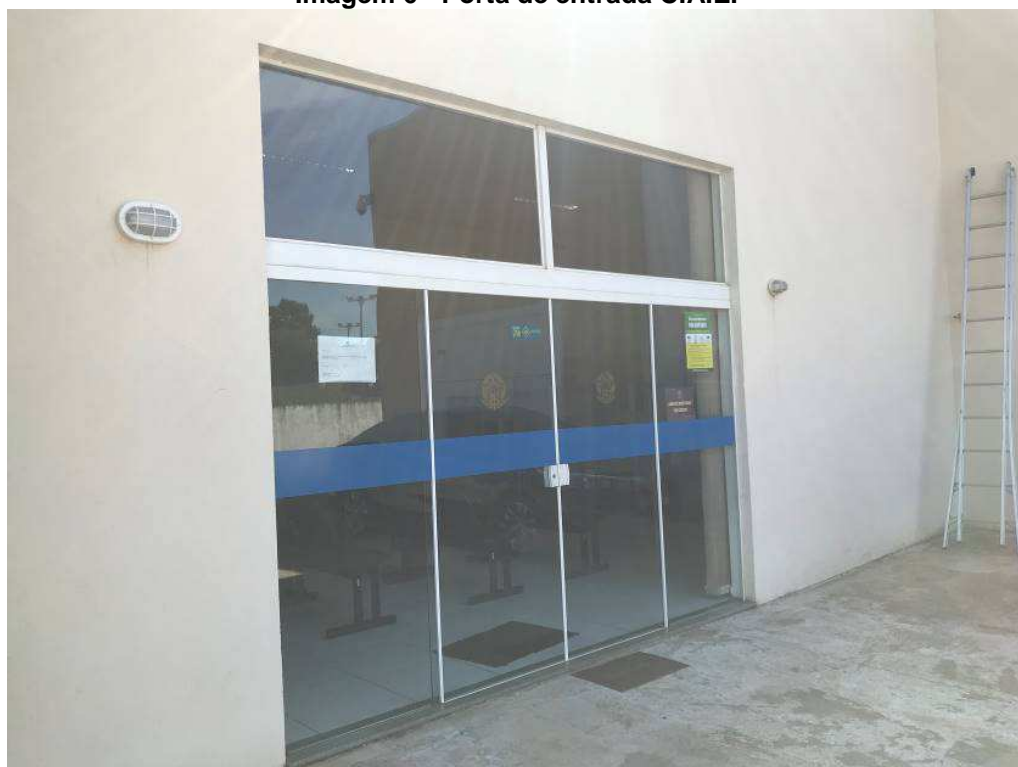
Imagem 6 - Porta de entrada C.A.E.

A porta de entrada da C.A.E., Imagem 6, não possui o símbolo de “Permitido Cão-Guia”, conforme é requerido pela norma NBR 9050/2015.

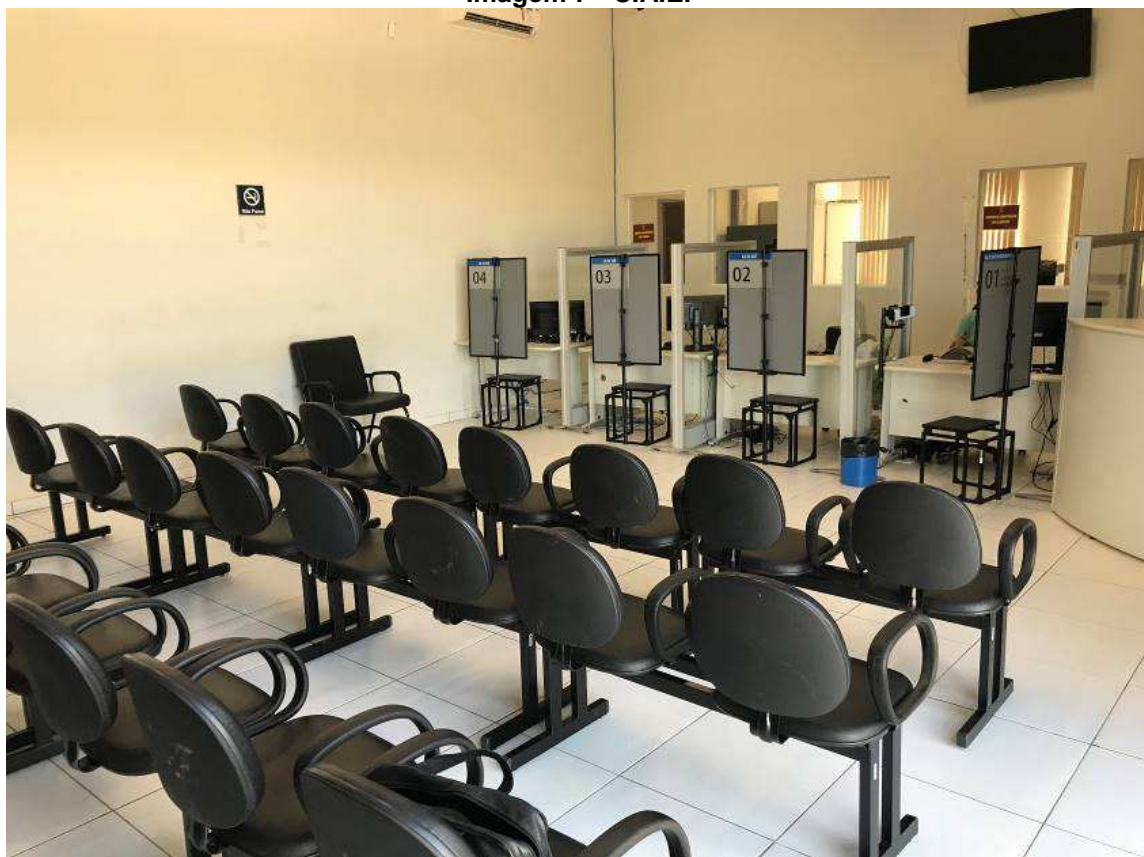
**Imagem 7 - C.A.E.**

A C.A.E., Imagem 7, não possui qualquer caminho acessível, com piso tátil, também não conta com um módulo de referência, com o símbolo de PCD, ambos

itens exigidos pela norma vigente para tornar a edificação acessível. Vale ressaltar que não é necessário a execução de piso tátil e demais critérios de acessibilidade nos cartórios, pois não é realizado atendimento ao público nas salas.

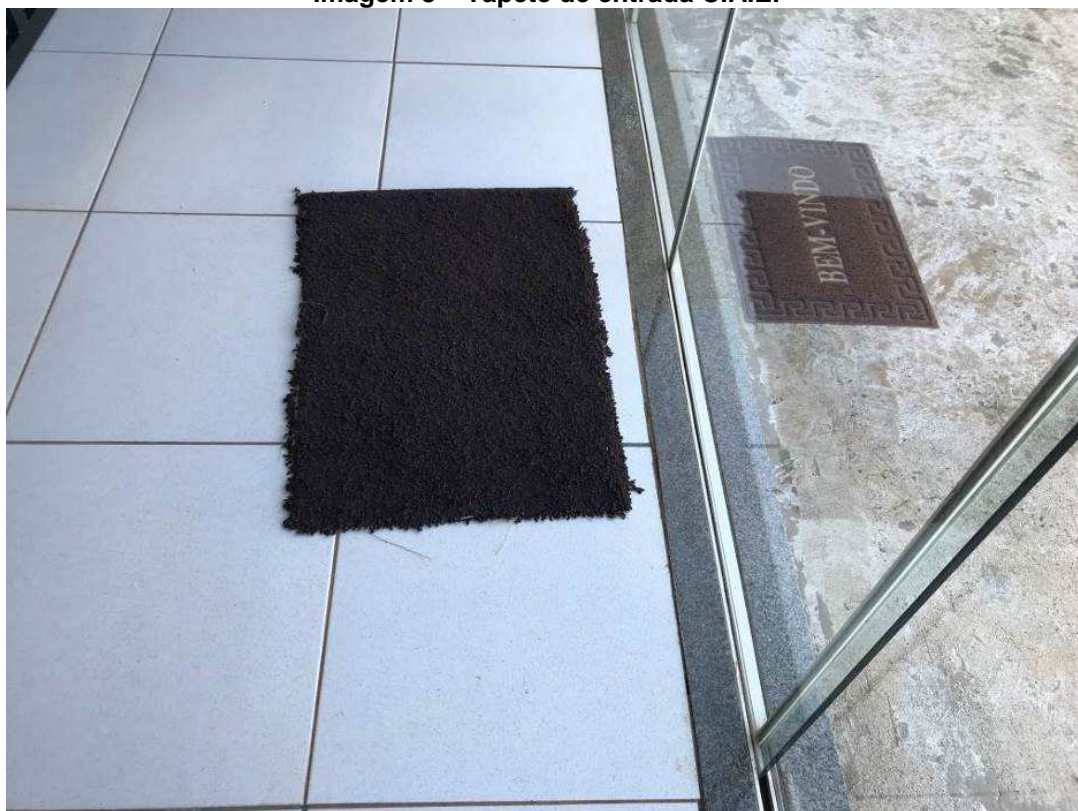
**Imagem 8 – Tapete de entrada C.A.E.**

O tapete de entrada, Imagem 8, também está fora de norma, pois deveria estar firmemente fixado ao chão ou embutido na cerâmica, de maneira a facilitar o acesso de pessoa com deficiência à edificação.

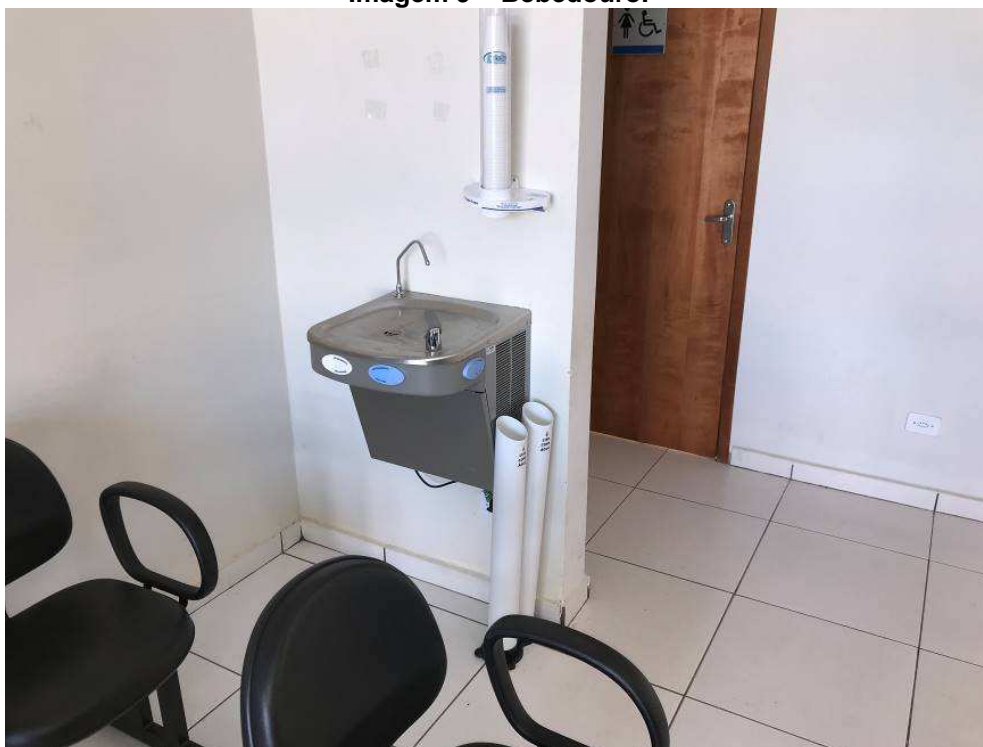
**Imagem 9 – Bebedouro.**

O bebedouro, Imagem 9, está instalado em altura incorreta, como mostra a Imagem 10, conforme diretrizes impostas pela NBR 9050/2015. O acesso ao bebedouro deve ser livre, diferente de como é atualmente, pois existem cadeiras posicionadas à frente do mesmo. O porta-copos encontra-se instalado em altura e posição correta, dentro da faixa de alcance PCD.

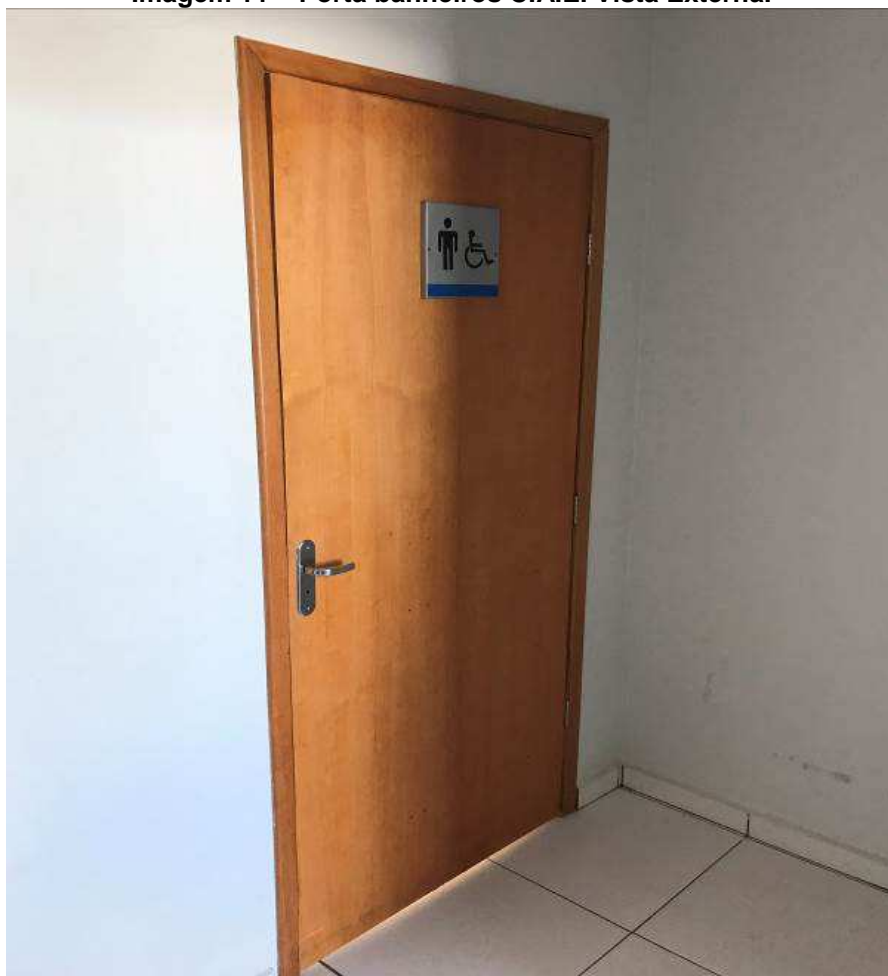
**Imagem 11 – Porta banheiros C.A.E. Vista Externa.**

As portas de entrada dos banheiros da C.A.E., Imagem 11 e Imagem 12 tem sua abertura para o lado externo, o que é correto segundo a NBR 9050/2015, porém não possuem barras de apoio, ou placa indicativa em braile, também não existe revestimento resistente a impactos, como recomendado pela NBR 9050/2015. A alavanca da maçaneta também não atende às dimensões mínimas exigidas.

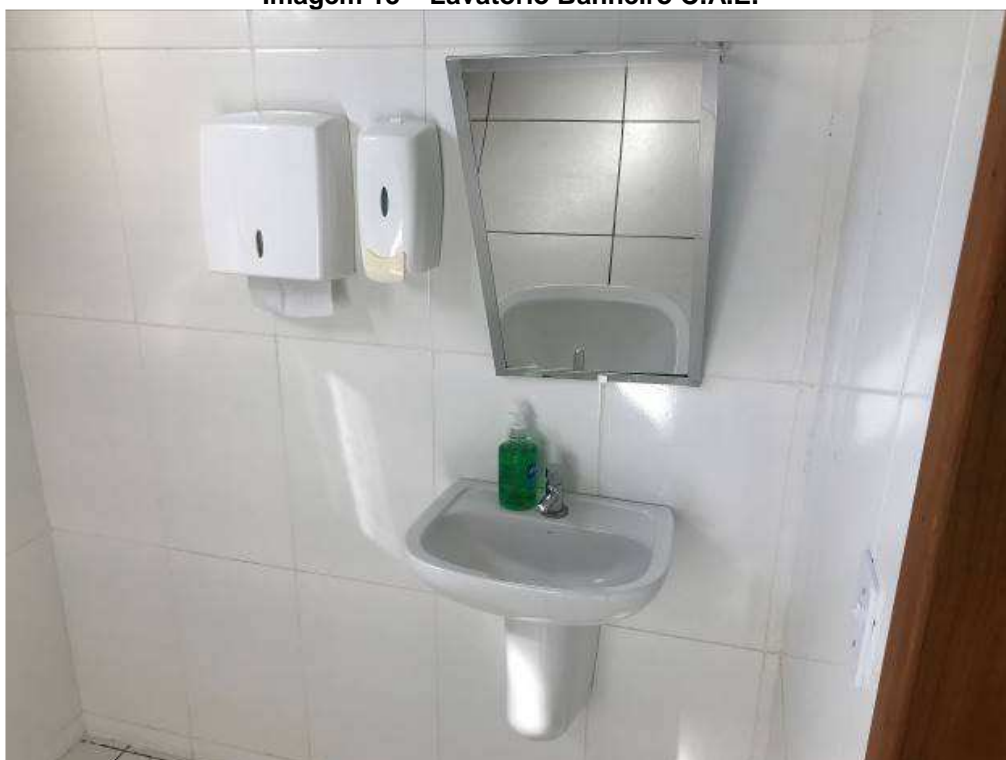
**Imagem 13 – Lavatório Banheiro C.A.E.**

Os lavatórios, Imagem 13 e Imagem 14, não possuem qualquer barra de apoio, os mesmos estão instalados na altura incorreta segundo as determinações da NBR 9050/2015, como mostra a Imagem 15. O espelho está atualmente instalado com inclinação, em desacordo com o estabelecido pelas normas vigentes, além de apresentar sinais de deterioração em sua moldura, em um dos banheiros o espelho encontra-se sem fixação, solto.

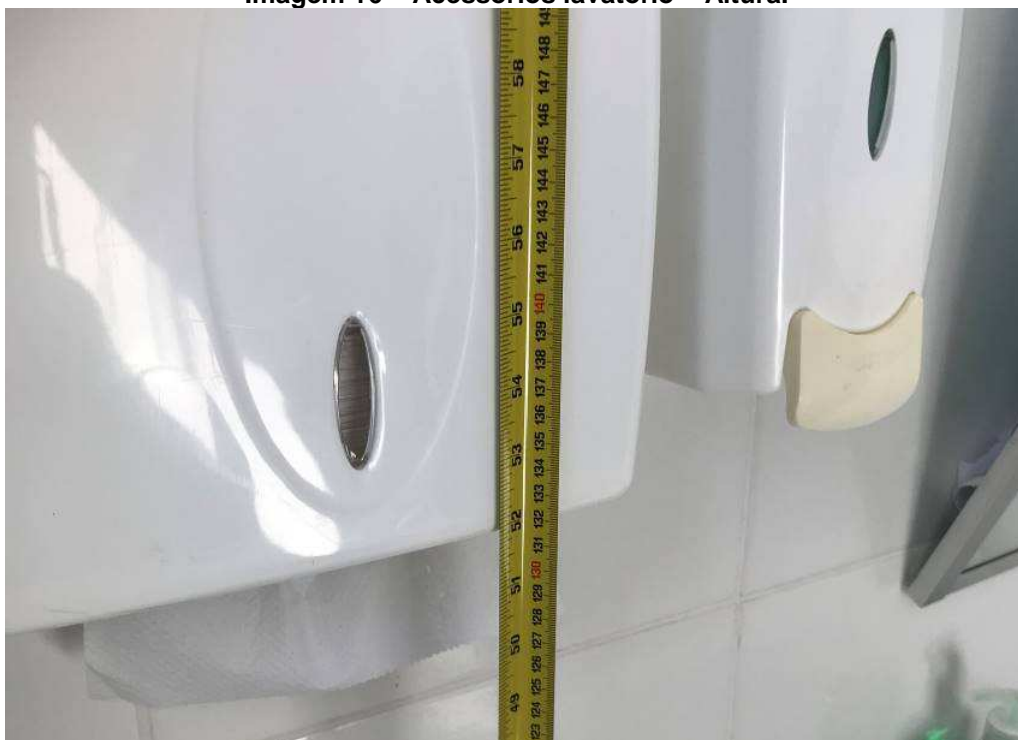
**Imagem 16 – Acessórios lavatório – Altura.**

Os acessórios do lavatório também estão atualmente instalados em posição errada e fora da faixa de alcance PCD.

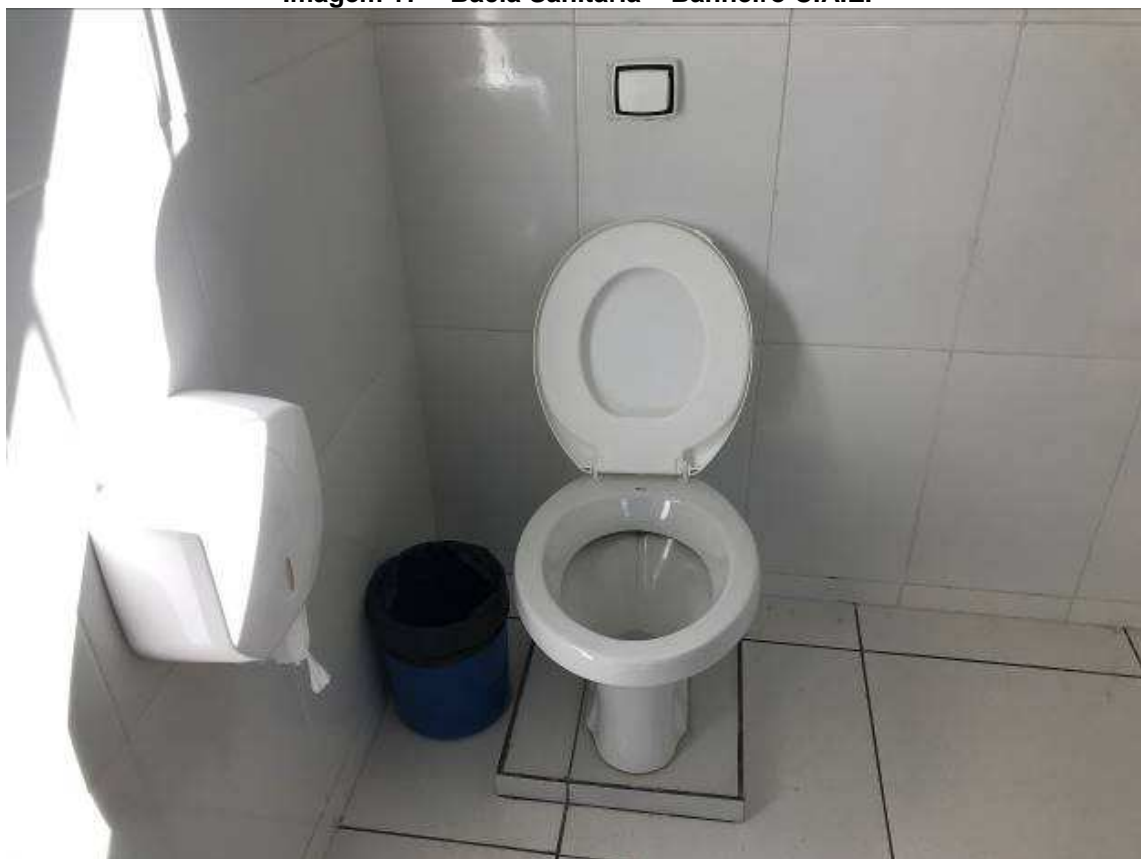
**Imagem 17 – Bacia Sanitária – Banheiro C.A.E.**

As bacias sanitárias dos banheiros da C.A.E., representadas na Imagem 17 e Imagem 18, não possuem qualquer tipo de barra de apoio. Apesar da altura da bacia sanitária estar dentro do recomendado pela norma, o sóculo abaixo da bacia sanitária não possui bordas arredondadas conforme estabelecido na NBR 9050/2015. O acessório ao lado do vaso sanitário, como mostra a Imagem 19, está instalado a altura e posição diferente do recomendado pela norma.

As bacias sanitárias não possuem dispositivo de alarme de emergência instalado próximo, requisito obrigatório segundo as normas de acessibilidade vigentes. Também é inexistente o alarme de emergência sonoro na C.A.E.

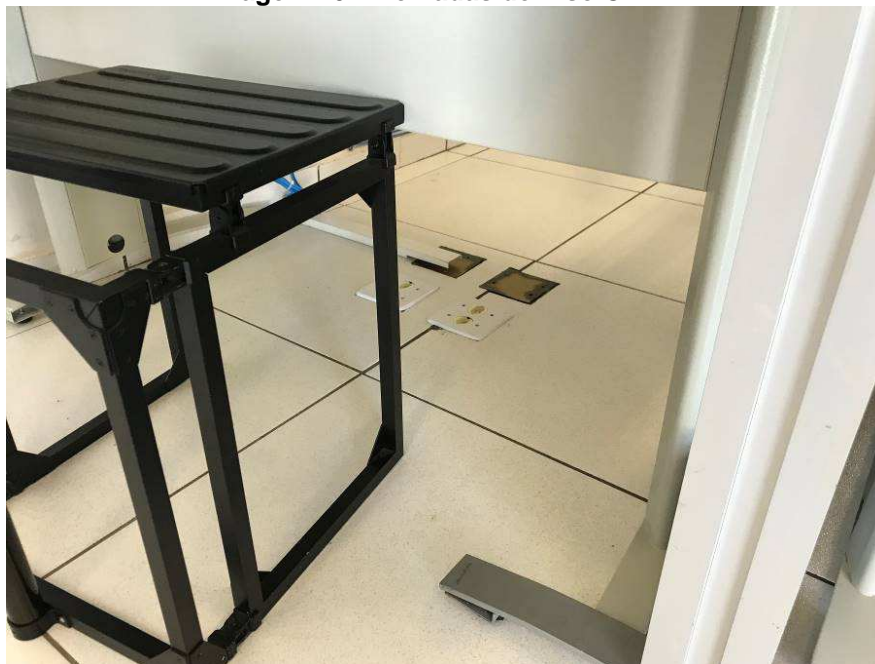
**Imagem 20 – Tomadas de Piso C.A.E.**

Algumas tomadas da CAE, Imagem 20, que estão instaladas no piso não estão funcionando, a sua posição ainda possibilita a entrada de água e possíveis curtos circuitos, além de dificultar a limpeza e manutenção. Foi solicitado pelos servidores que o sistema de tomadas de piso seja substituído.

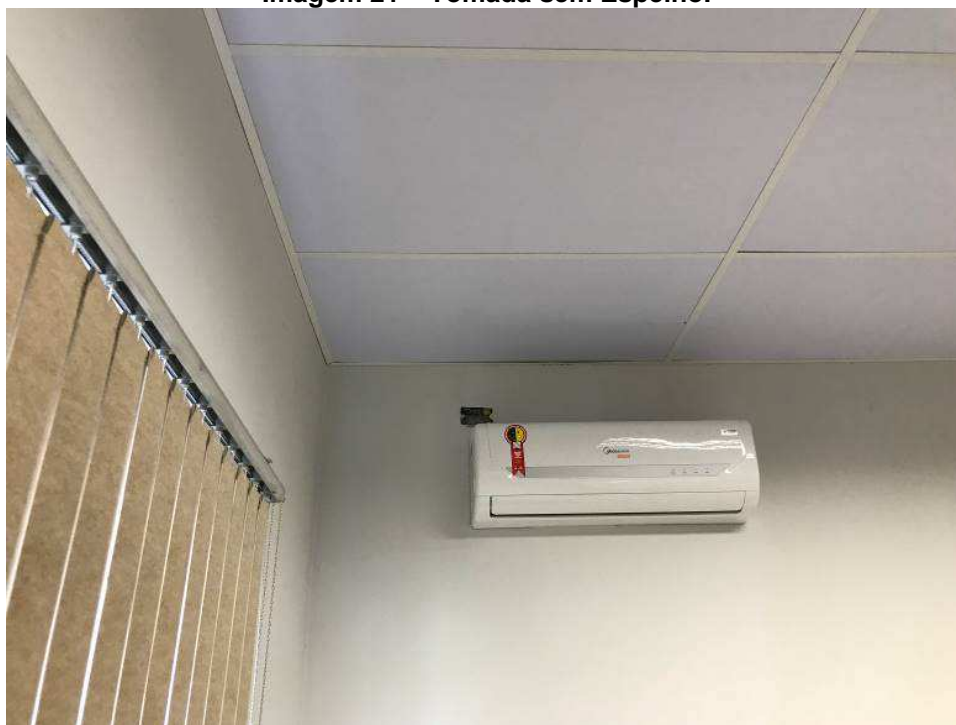
Existe uma tomada sem o espelho sobre o ar-condicionado da sala do juiz, como pode ser observado na Imagem 21.

Imagem 21 – Tomada sem Espelho.

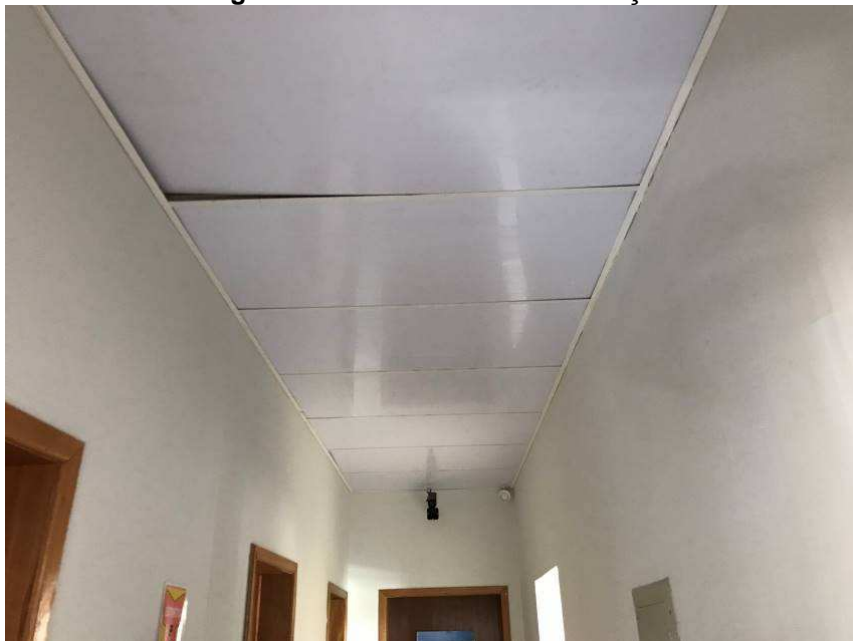
**Imagem 22 – Corredor sem Iluminação.**

O corredor entre o Cartório Eleitoral e os demais ambientes está sem iluminação, como pode ser visto na Imagem 22. Os interruptores do corredor e do Cartório Eleitoral (parede que divide os dois ambientes) devem ser revisados, pois não correspondem a nenhuma lâmpada. Os servidores locais solicitaram uma melhor iluminação no ambiente. A mesma situação ocorre no corredor dos banheiros da C.A.E.

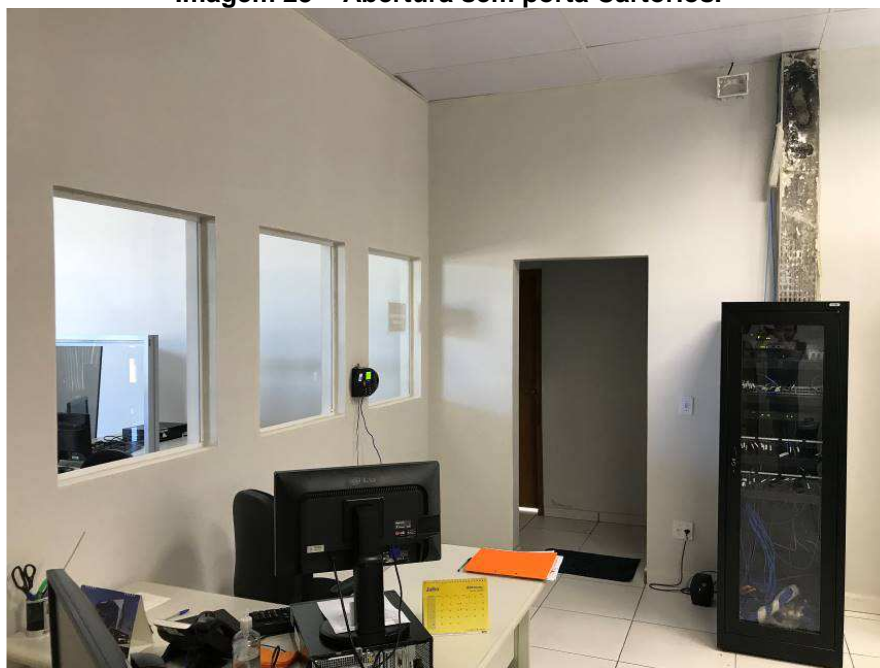
**Imagem 23 – Abertura sem porta Cartórios.**

O Cartório Eleitoral está sem porta no acesso ao corredor interno, como mostra a Imagem 23, foi solicitado pelos servidores a instalação de uma porta na abertura.

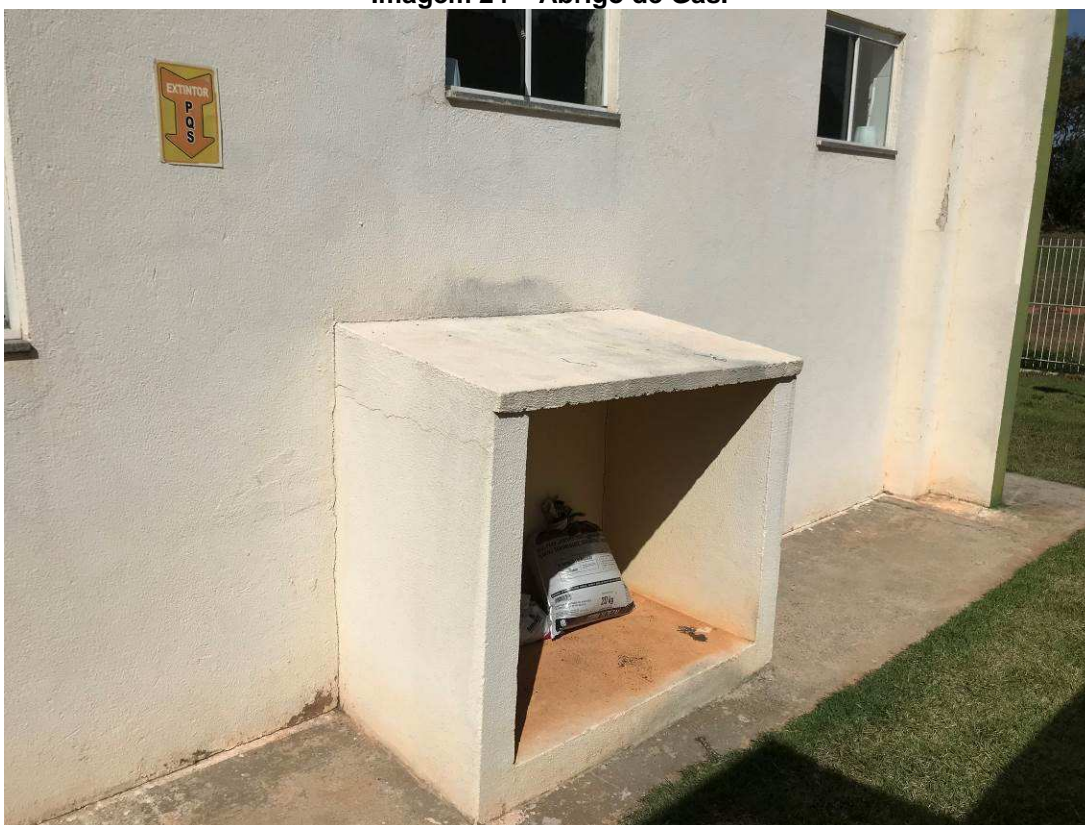
Imagem 24 – Abrigo de Gás.

Atualmente o abrigo de gás GLP, Imagem 24, encontra-se sem utilização, o recipiente GLP P-13 é utilizado dentro da Copa, ao lado do fogão. Essa situação apresenta risco aos ocupantes da edificação.

**O Abrigo de Gás GLP não passará por reforma, pois o Tribunal conta com um projeto de substituição da alimentação de fogões com GLP por fogões elétricos nas edificações dos Fóruns Eleitorais.**

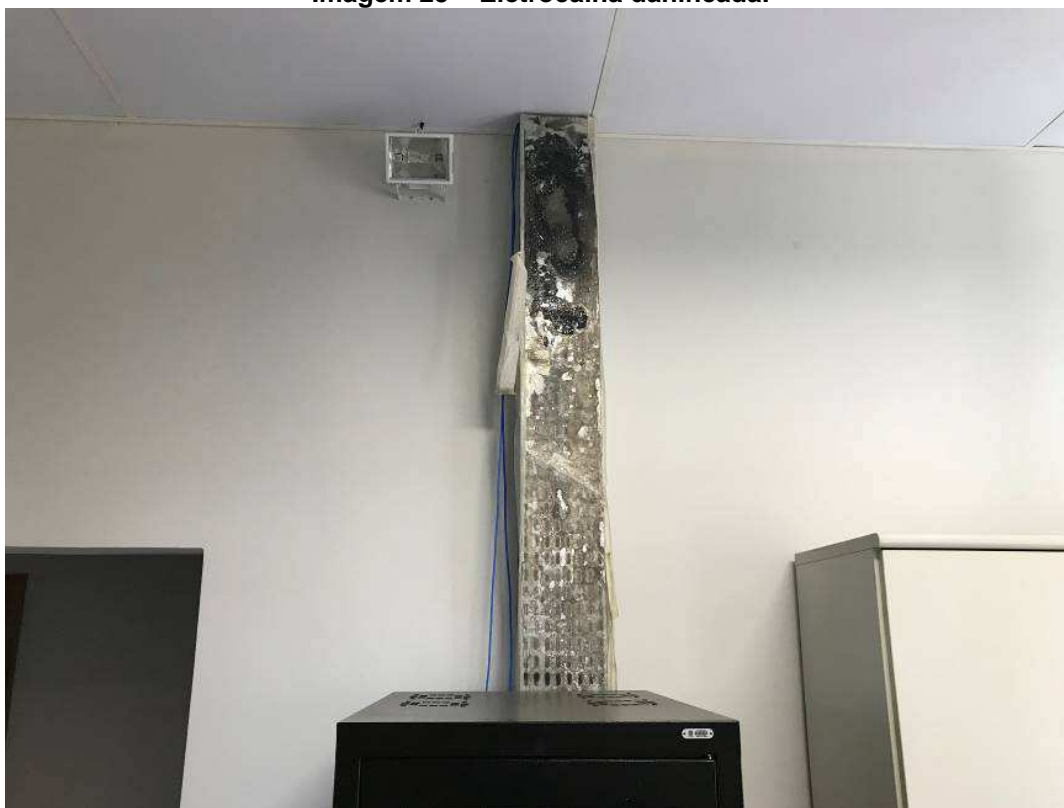
**Imagem 25 – Eletrocalha danificada.**

A Imagem 25, mostra a eletrocalha dos cabos de lógica do Cartório Eleitoral, como pode ser observado, a mesma apresenta graves sinais deterioração. Os servidores locais relataram que não ocorreu nenhum princípio de incêndio no local.

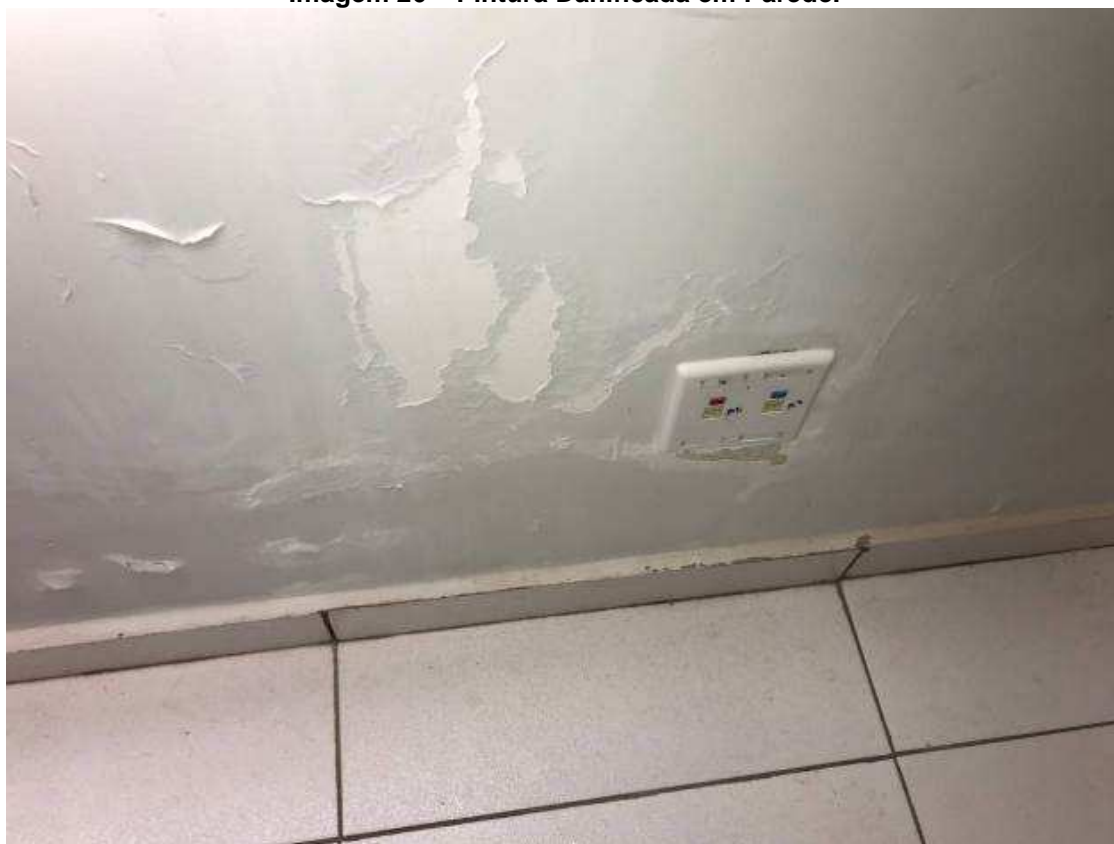
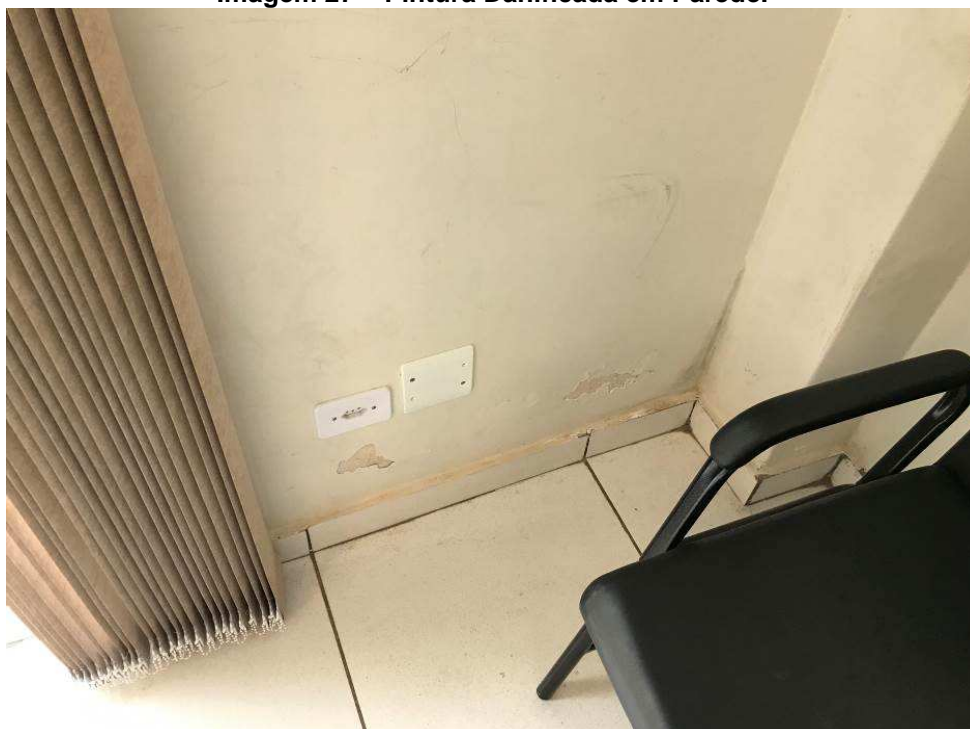
Na parede da C.A.E., no corredor entre a C.A.E. e os Banheiros, e em paredes na Sala de Audiência, na Sala do Juiz, no Cartório Eleitoral e no Depósito de Urnas foram encontrados pontos de infiltração (Imagem 28 e Imagem 29), pontos com a pintura desgastada (Imagem 26 e Imagem 27) e fissuras (Imagem 30 e Imagem 31).

**Imagem 26 – Pintura Danificada em Parede.**

**Imagem 27 – Pintura Danificada em Parede.**

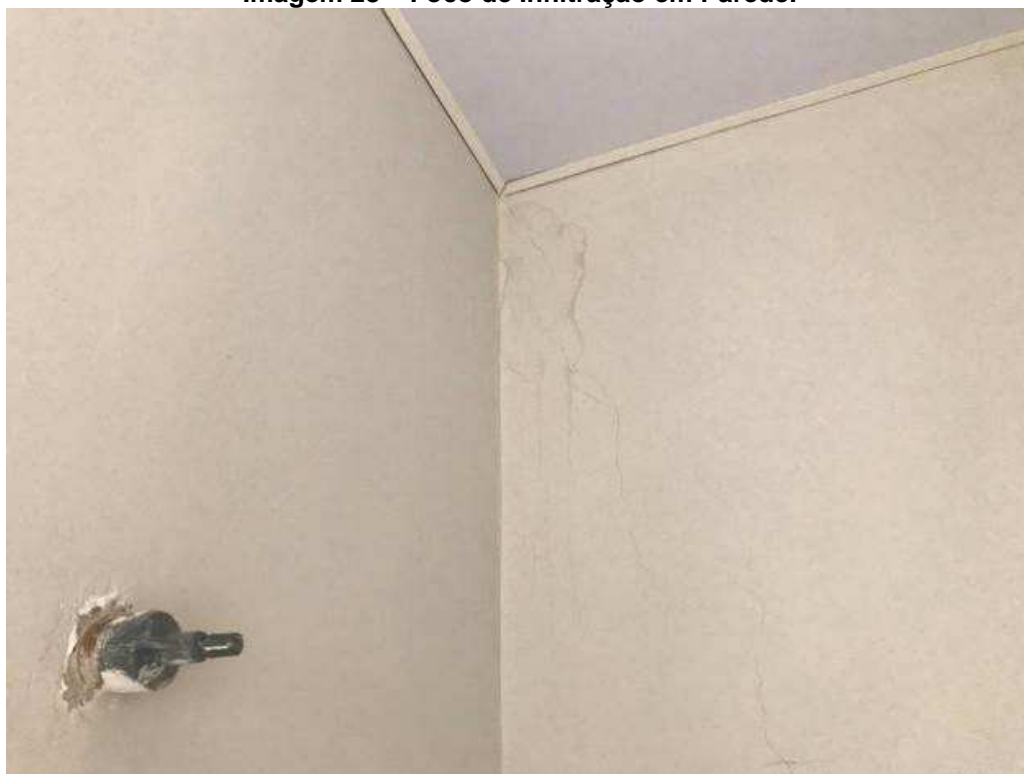
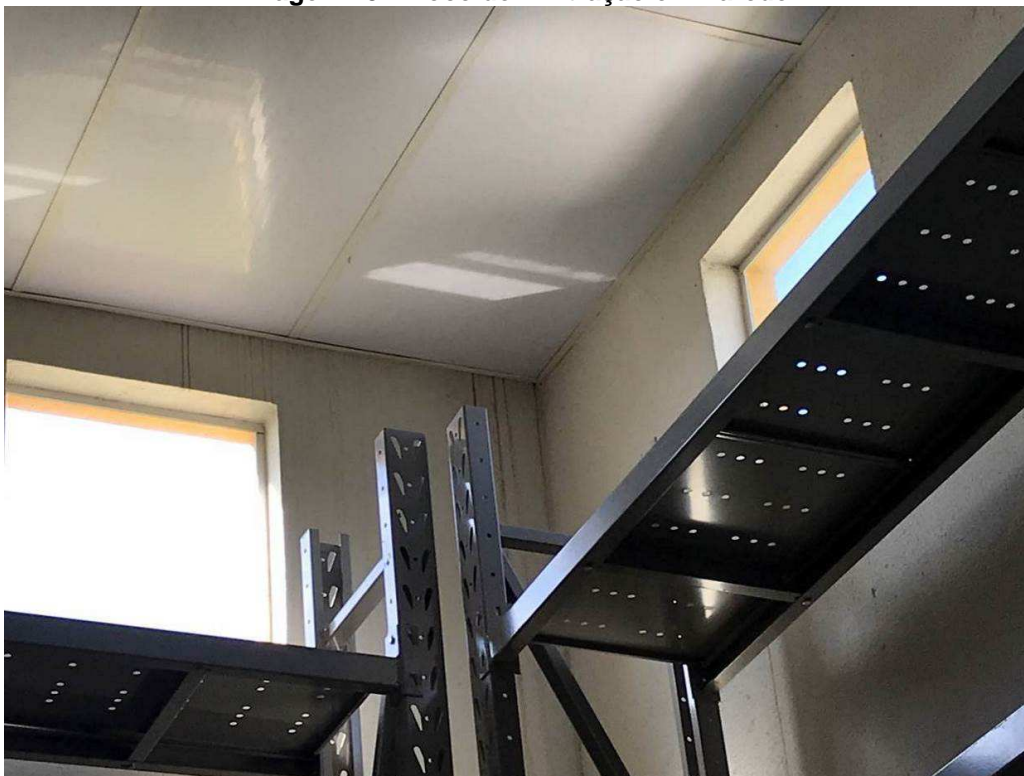
**Imagem 28 – Foco de Infiltração em Parede.**

**Imagem 29 – Foco de Infiltração em Parede.**

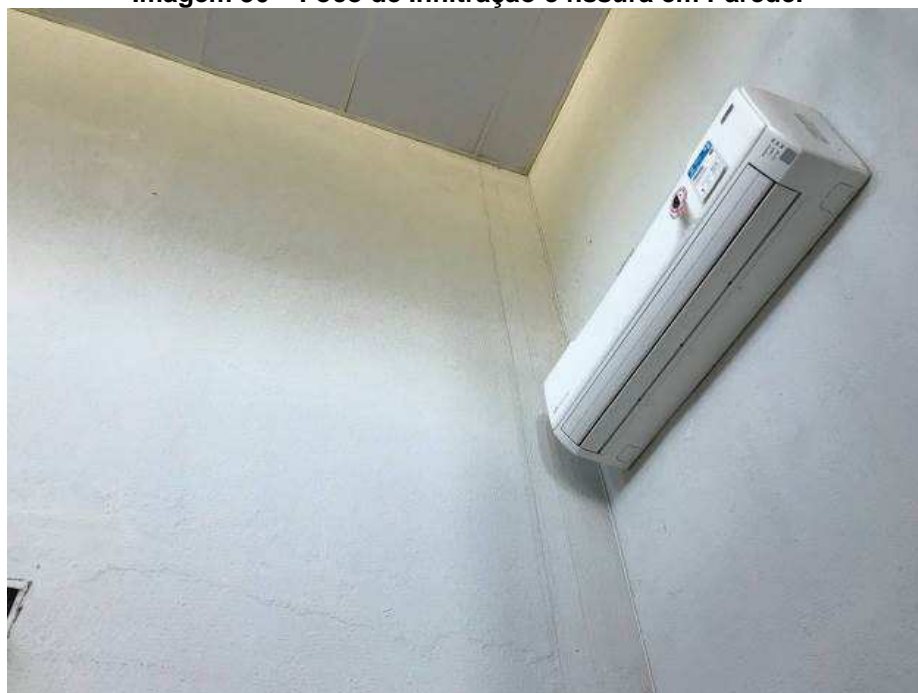
**Imagem 30 – Foco de Infiltração e fissura em Parede.**

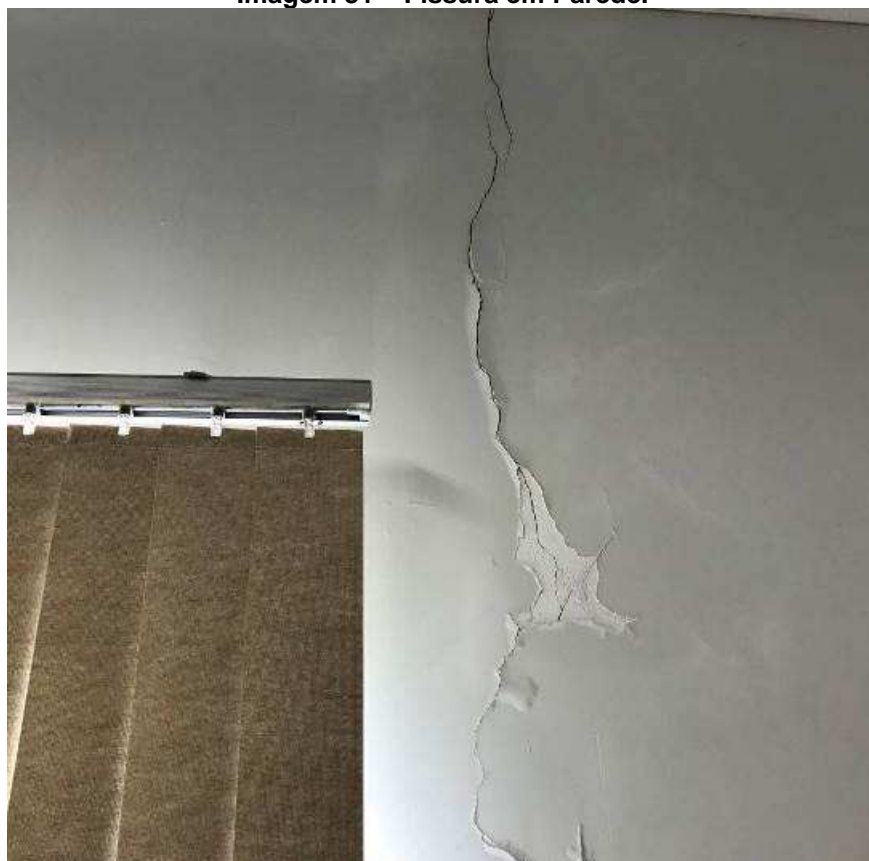
**Imagem 31 – Fissura em Parede.**

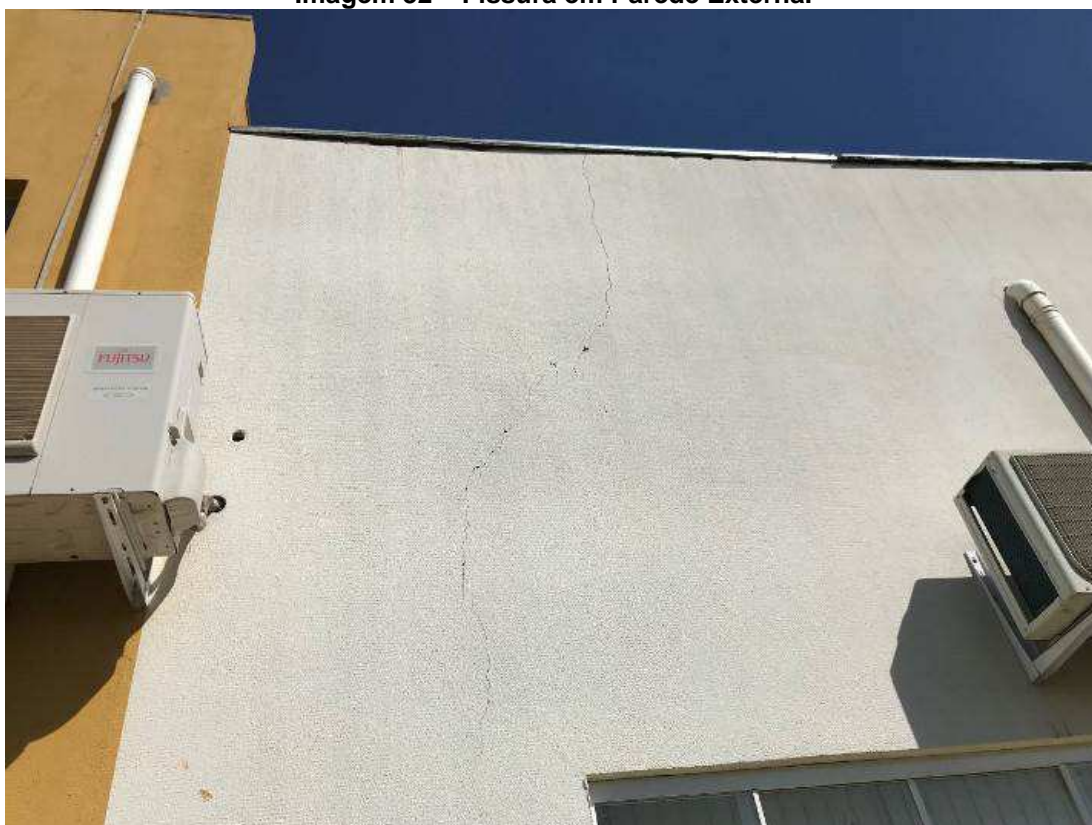
Uma grande fissura foi detectada na parede externa da sala de audiência, representada na Imagem 32. Por não ocorrer fissuras nas demais paredes e locais próximos e não existir evidência de recalque, é possível concluir que a fissura é localizada, oriunda na platibanda.

**Imagem 32 – Fissura em Parede Externa.**
