## TRIBUNAL REGIONAL ELEITORAL DO PARANÁ

### FÓRUM ELEITORAL ALTO PIQUIRI

#### Relatório de vistoria técnica da edificação

Elaboração de relatório de vistoria técnica do Fórum Eleitoral de Alto Piquiri

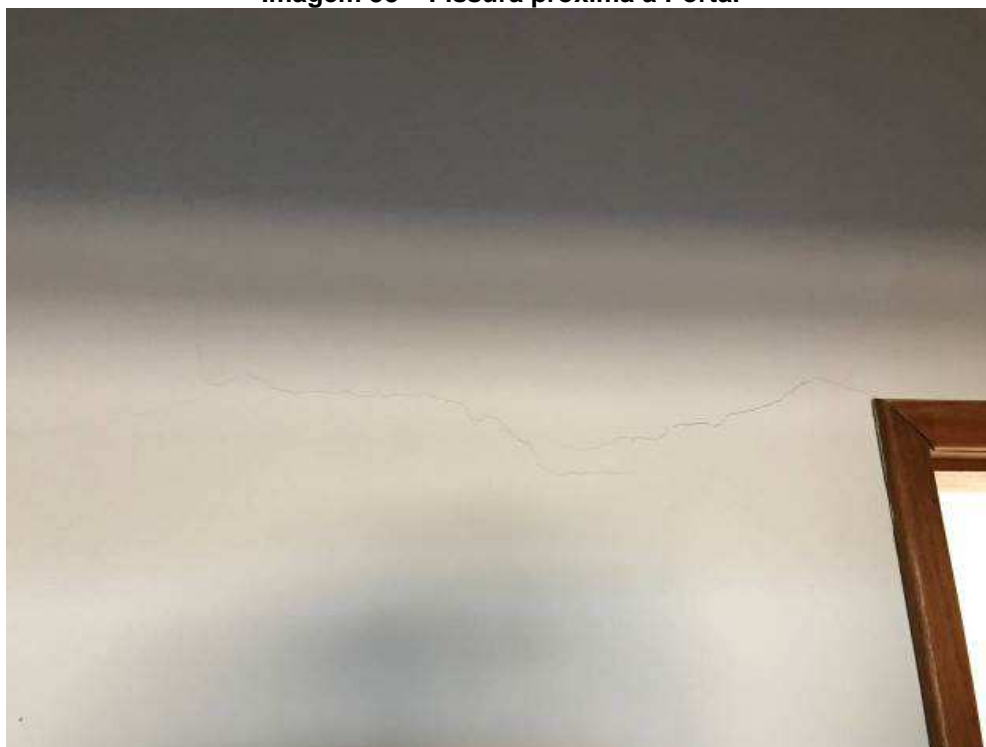
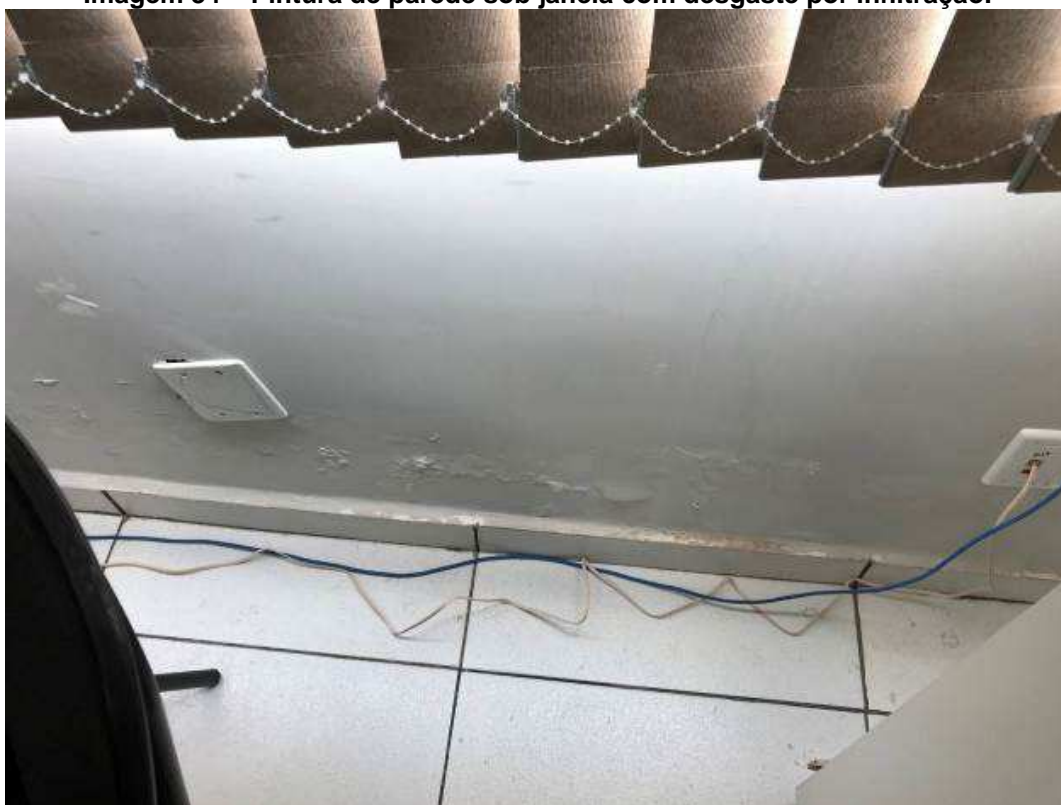
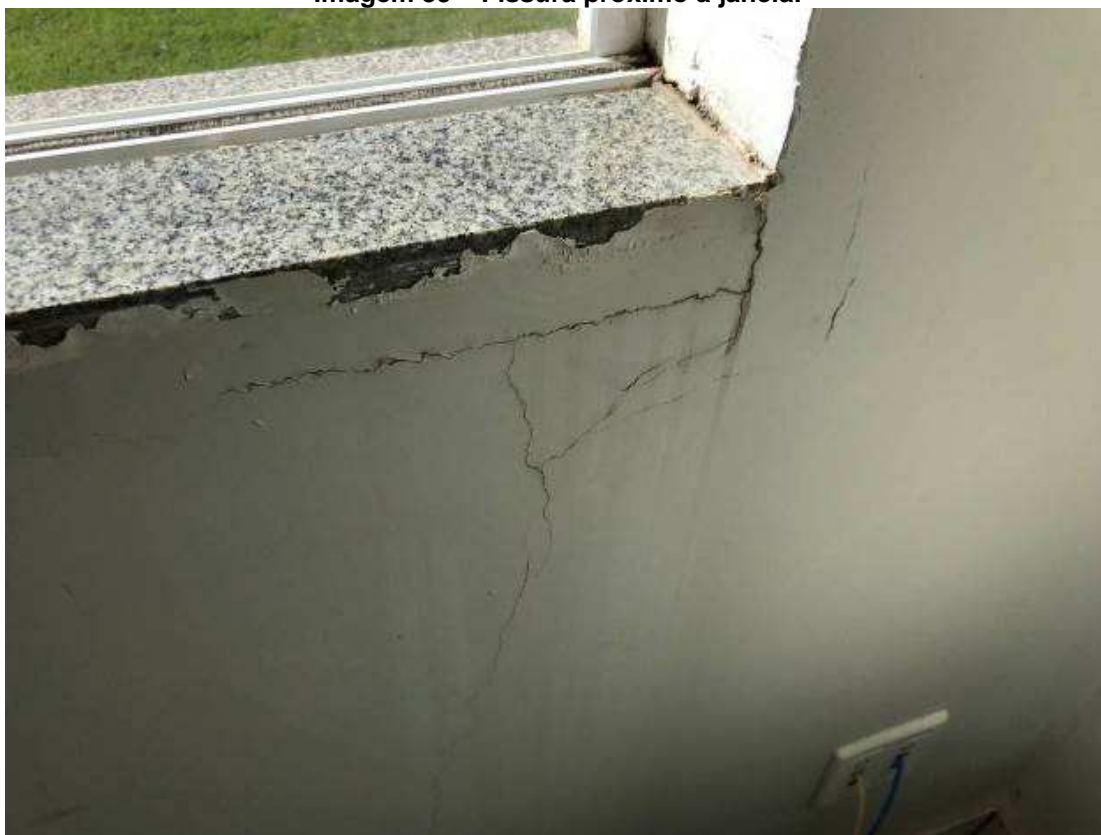
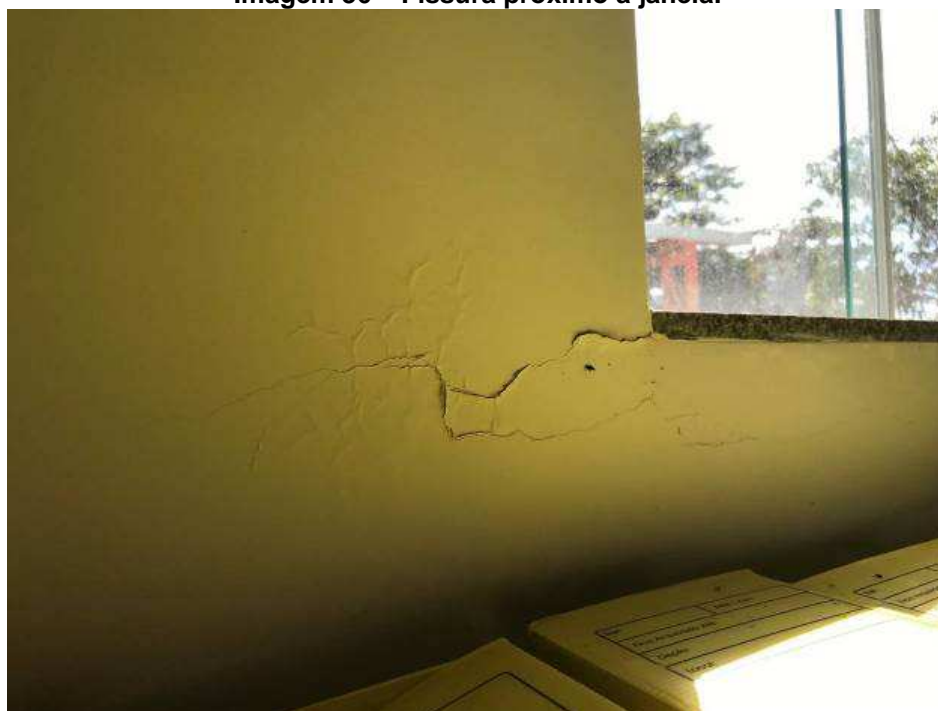
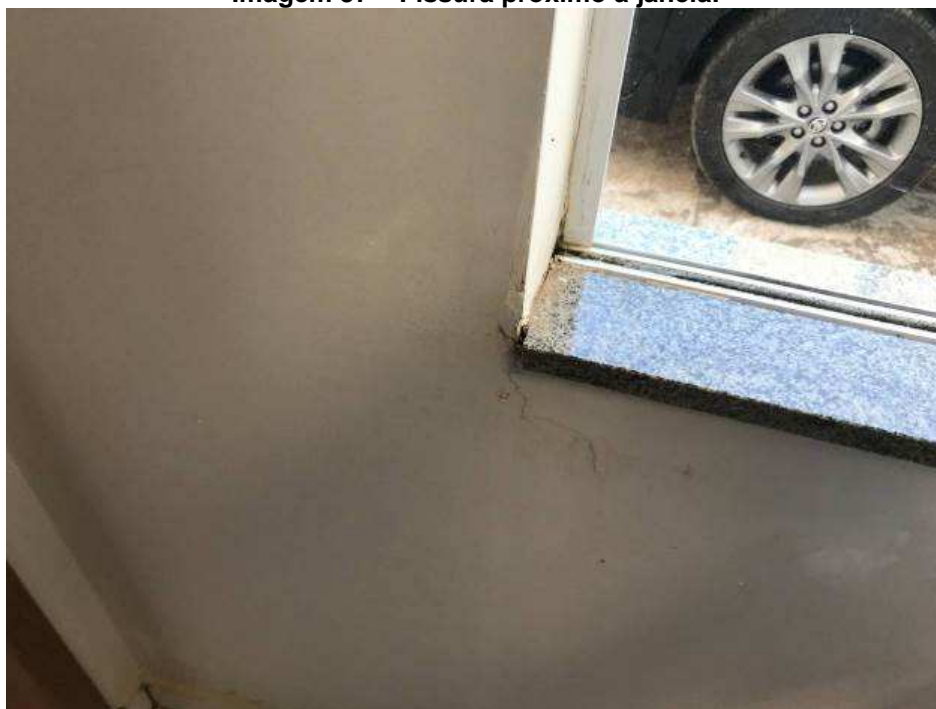
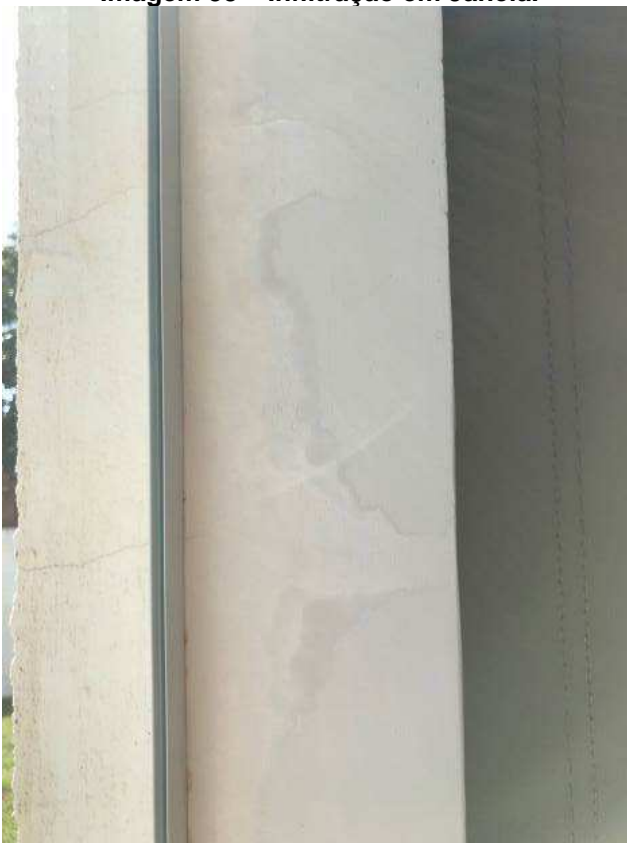
As janelas no Depósito, na Sala de Audiência, na Sala do Juiz e no Cartório Eleitoral apresentam focos de infiltrações e fissuras, com provável causa na falta de vergas, contra vergas e contra marco. As fissuras e infiltrações próximo a janelas podem ser observadas na Imagem 33, Imagem 34, Imagem 35, Imagem 36, Imagem 37 e Imagem 38.

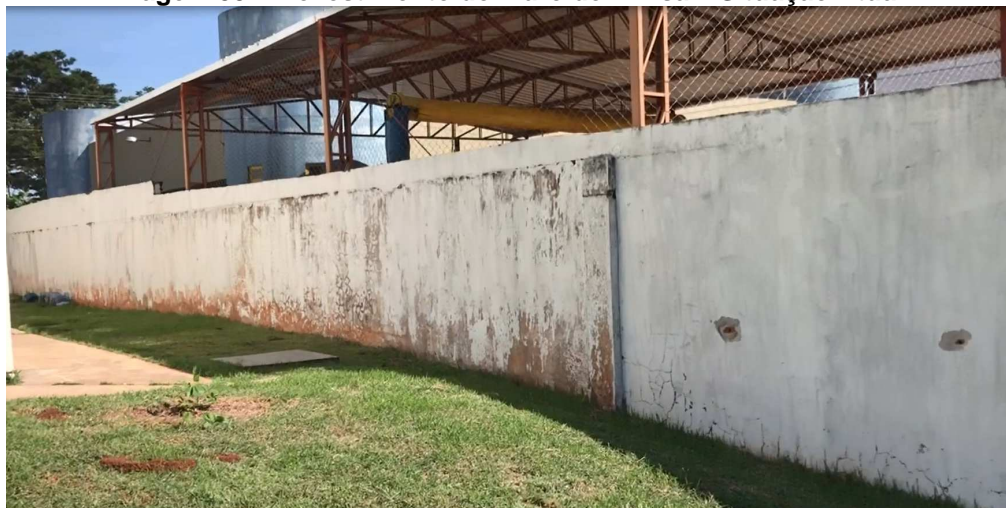
Foi observado também durante a visita que todo o muro de divisa no perímetro do terreno encontra-se com a pintura desgastada e diversas fissuras devido à exposição às intempéries.

**Imagem 39 – Revestimento do Muro de Divisa – Situação Atual.**

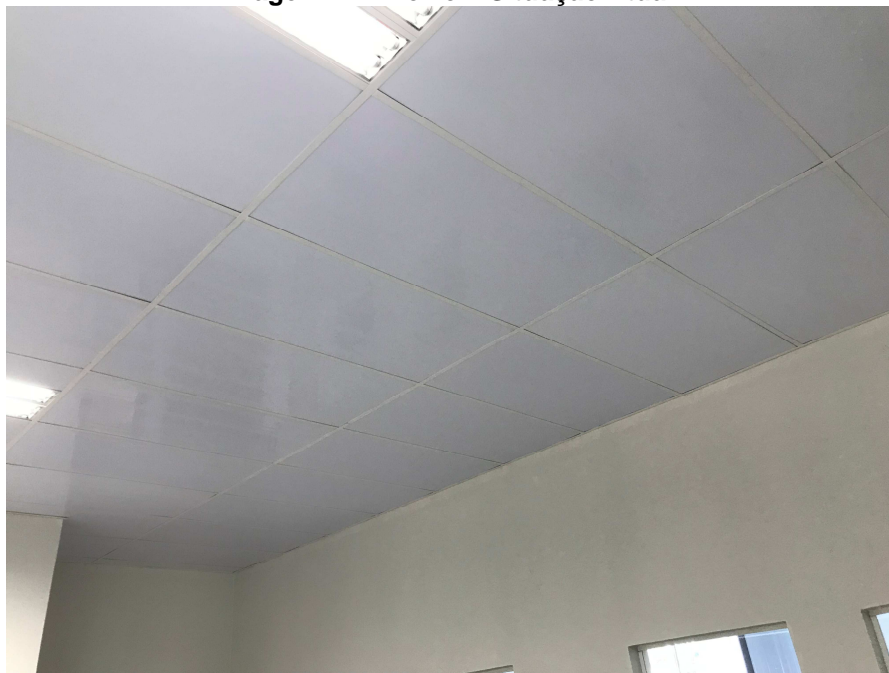
**Imagem 41 – Forro – Situação Atual.**

Foi relatado pelos servidores locais, e também registrado em relatório de visita anterior, Doc.Pad. Nº 243245/2017, que as placas do forro, Imagem 41, não possuem a devida fixação, e todas as vezes que uma porta é aberta e exista a entrada de uma corrente de ar as placas se deslocam e se soltam.

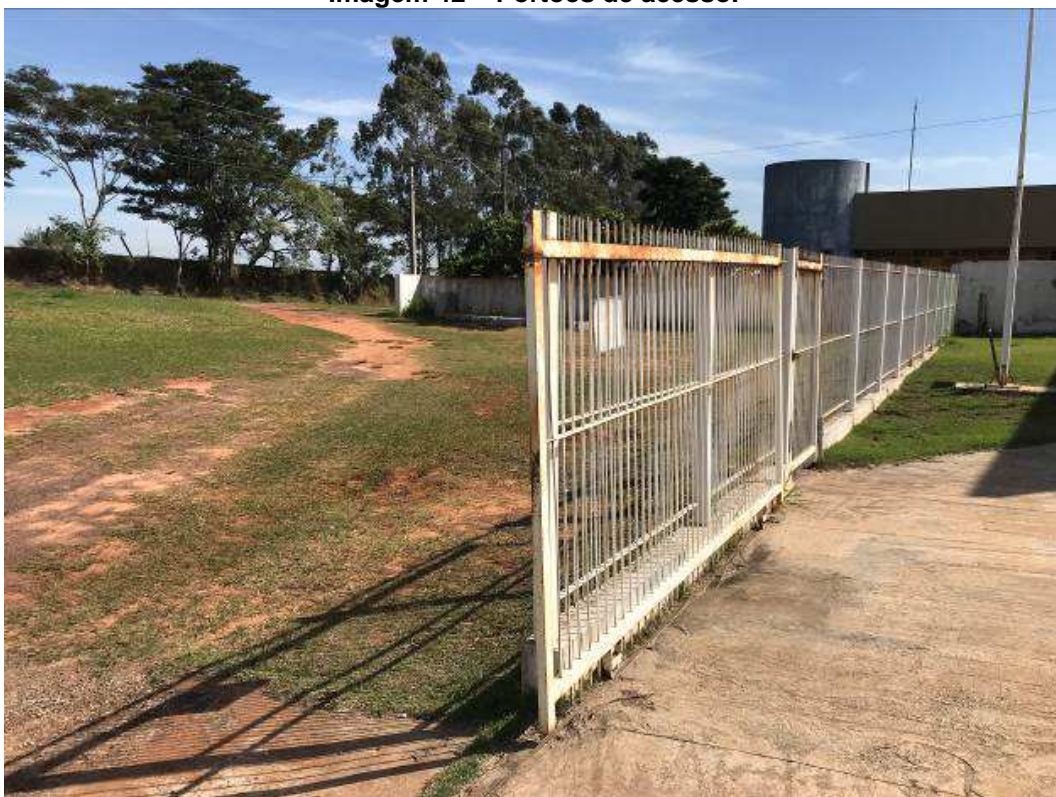
**Imagem 42 – Portões de acesso.**

Os portões de entrada, Imagem 42, tanto o de pedestres como o de veículos encontram-se danificados, apresentando diversos sinais de corrosão, como mostra a Imagem 43. O portão de acesso à veículos está sem motor para acionamento eletrônico, e o trilho não é adequado para o correto deslocamento do portão, como pode ser observado na Imagem 44, e a fixação da estrutura para fechadura é inexistente, sendo improvisada, como representa a Imagem 45.

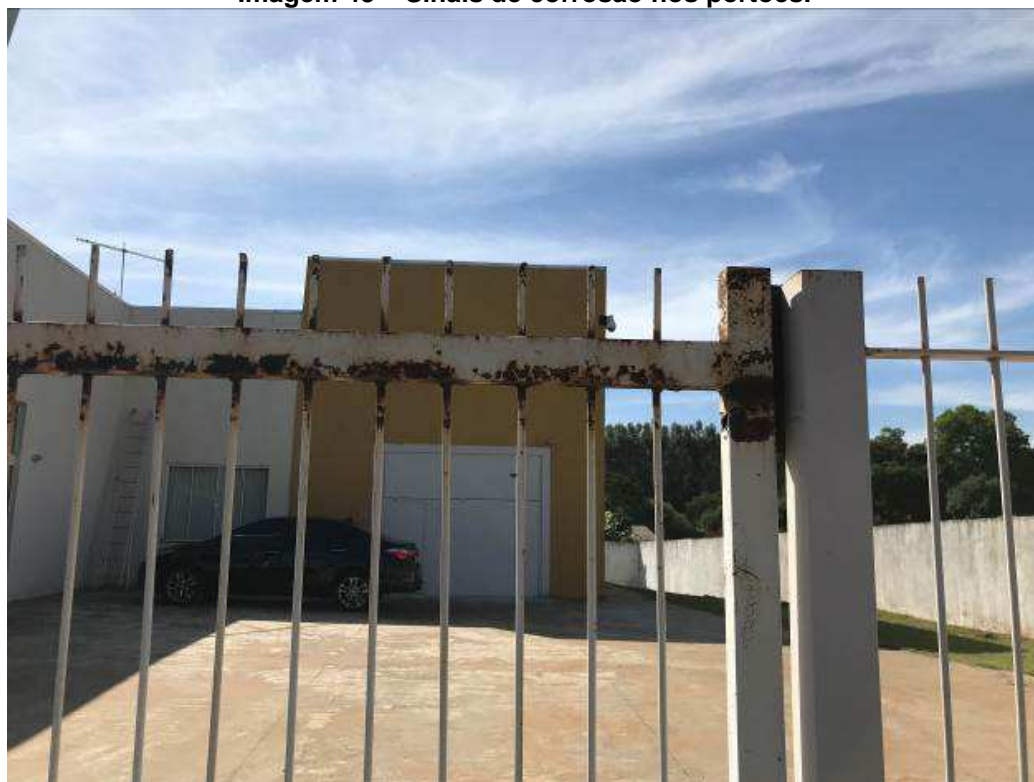
**Imagem 43 – Sinais de corrosão nos portões.**

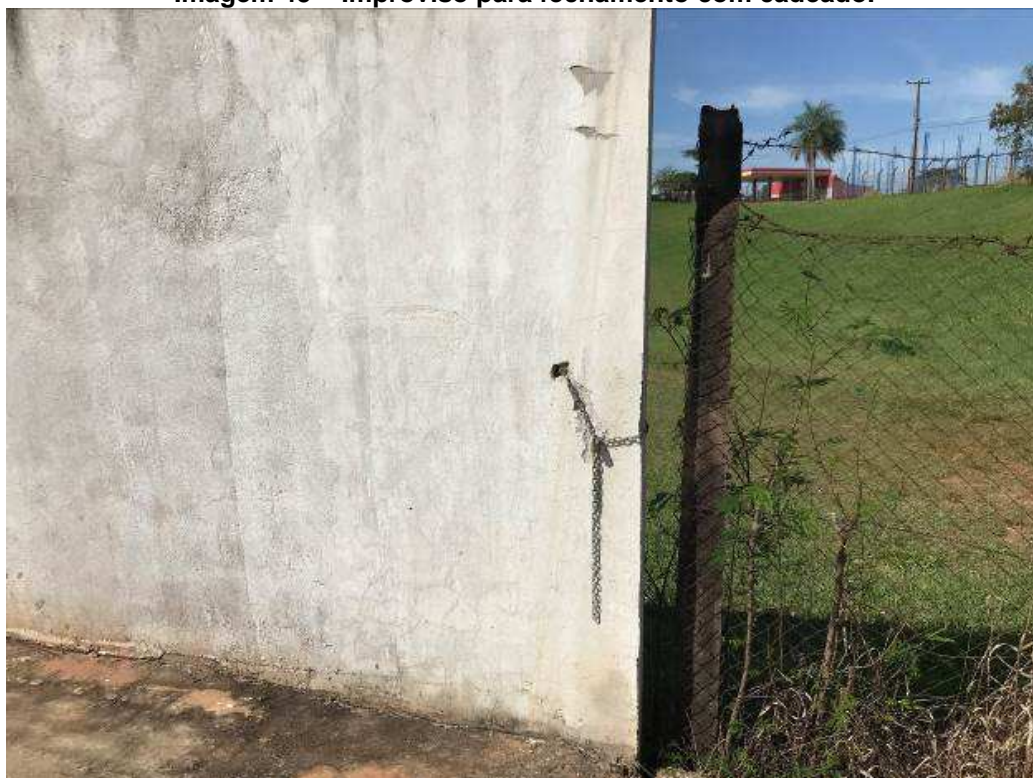
**Imagem 45 – Improviso para fechamento com cadeado.**

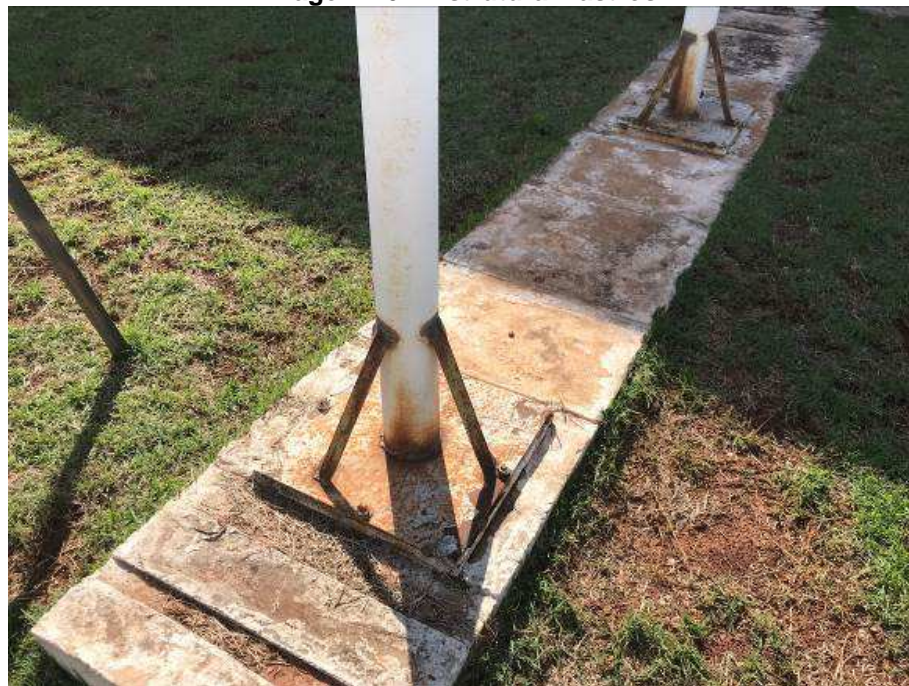
**Imagem 46 – Estrutura Mastros.**

As estruturas metálicas de suporte dos mastros de bandeiras estão com a pintura comprometida e apresentam também sinais de corrosão, como pode se observar na Imagem 46.

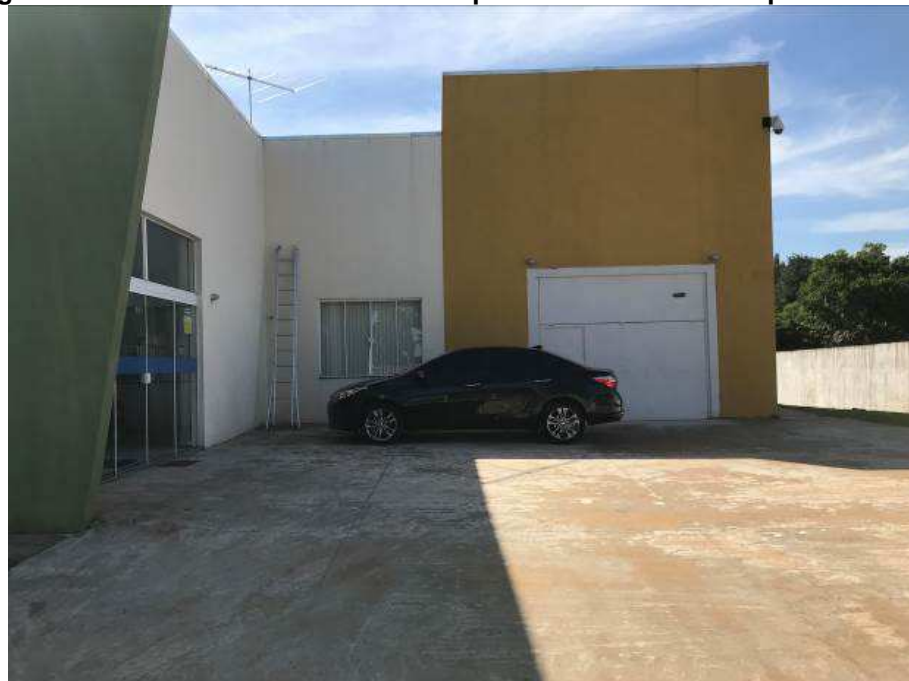
A Imagem 47 mostra a ausência de toldo sobre a porta de entrada da C.A.E. e sobre o portão do Depósito de Urnas, também é inexistente o toldo sobre a porta da Copa, Imagem 48, locais onde o toldo se faz necessário para evitar infiltrações através das portas. Durante a visita foram localizadas duas estruturas metálicas de toldos, Imagem 49, que não podem ser reutilizadas devido ao seu estado atual de conservação, ocasionado pela falta de cuidado em seu armazenamento.

**Imagem 47 – Ausência de toldos sobre a porta da C.A.E. e do Depósito de Urnas.**

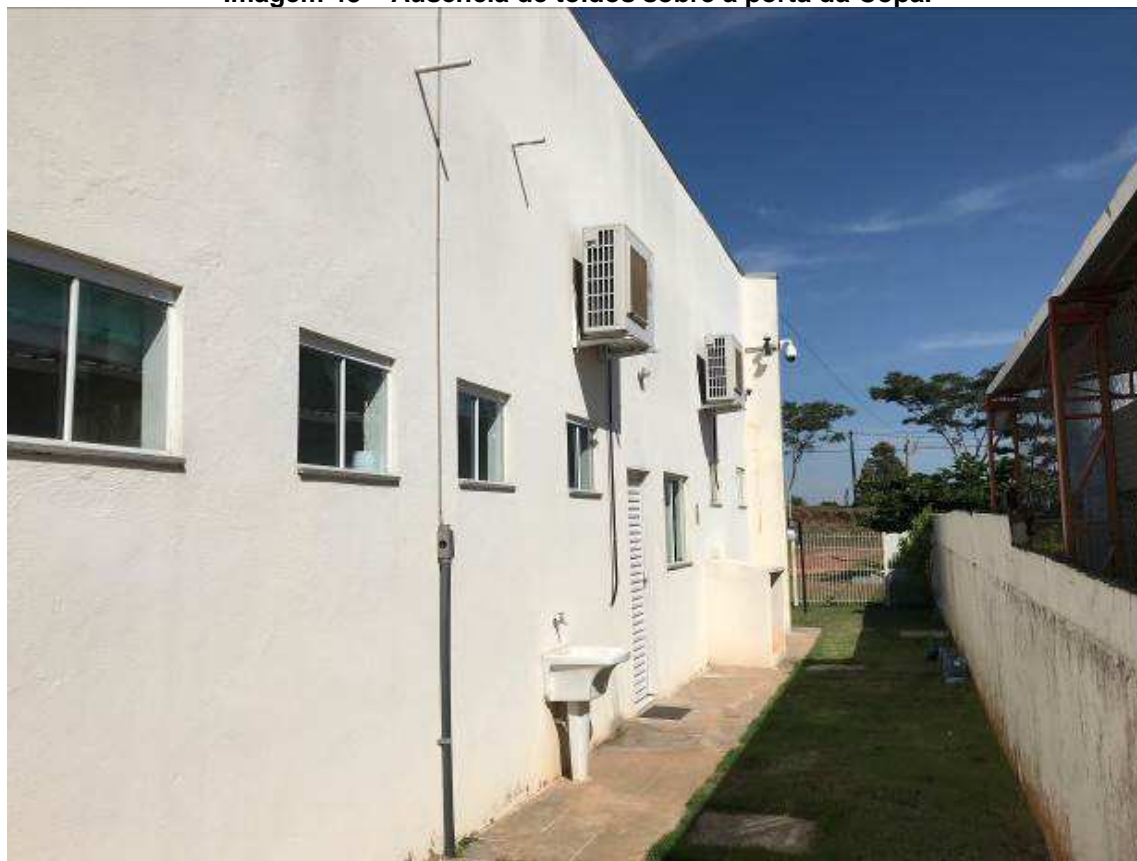
**Imagem 48 – Ausência de toldos sobre a porta da Copa.**

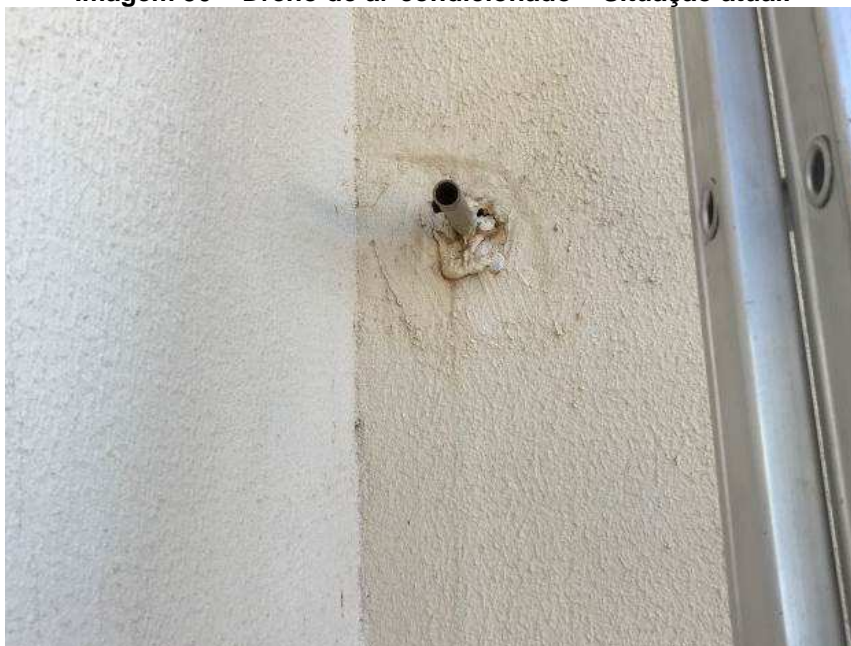
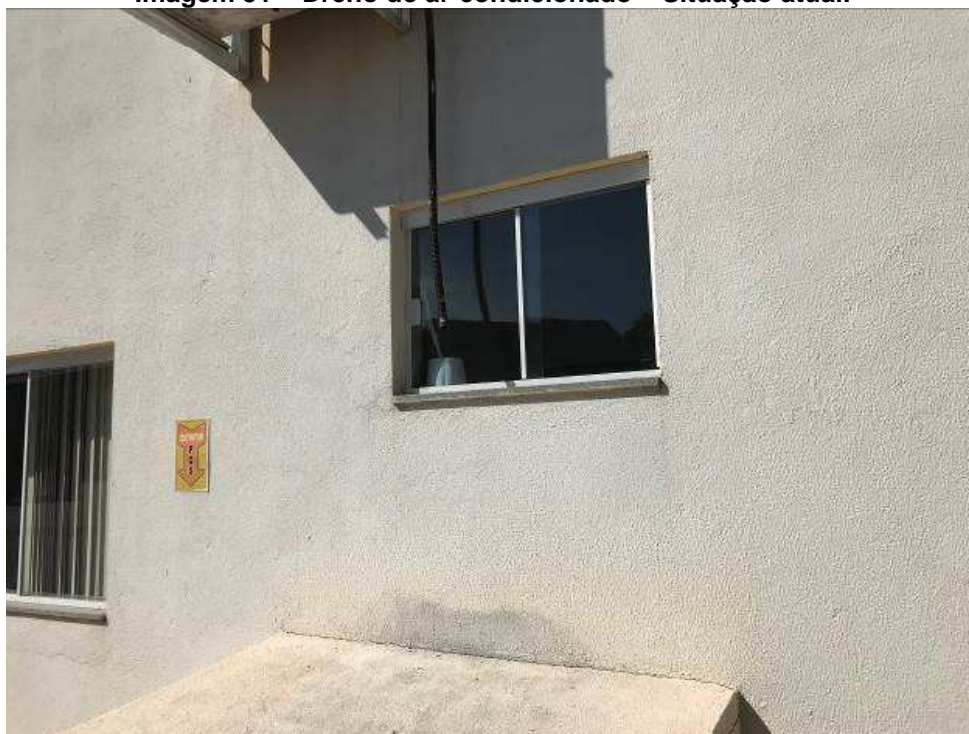
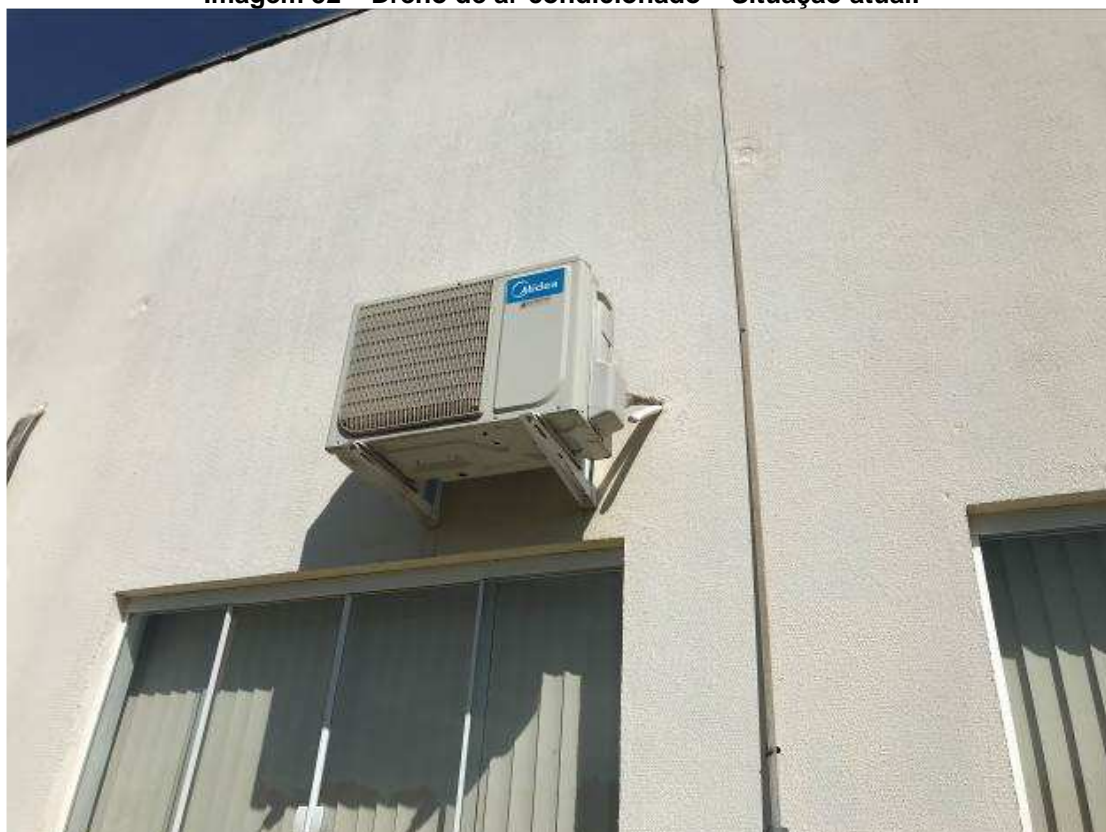
Existem drenos de ar-condicionados, representados na Imagem 50, Imagem 51 e Imagem 52, posicionados externamente à edificação que despejam água diretamente sobre o piso, causando infiltrações nas paredes adjacentes, danificando os revestimentos, como mostra a Imagem 53 e a Imagem 54.

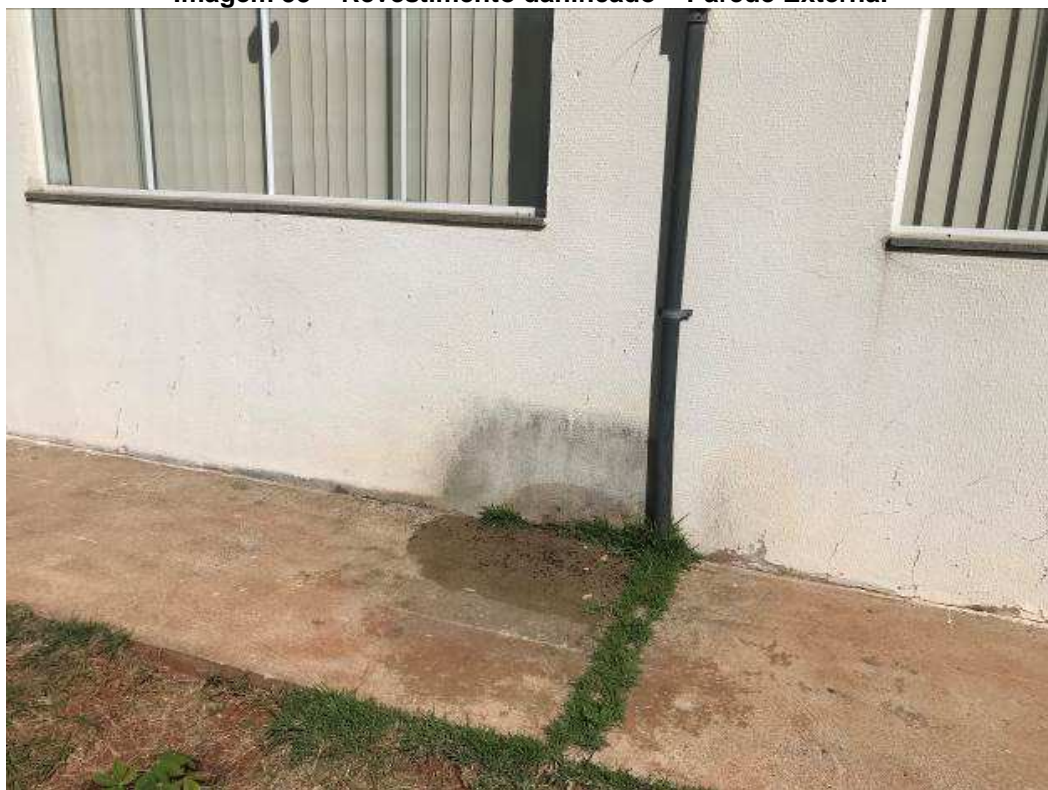
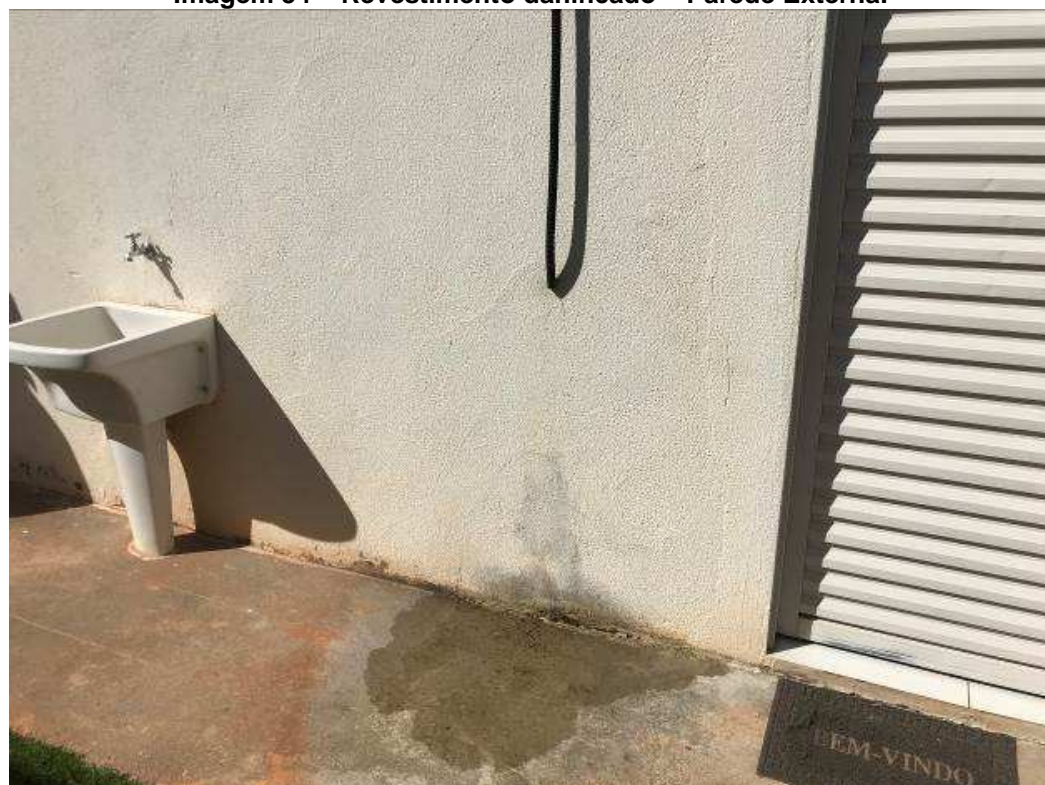
**Imagem 53 – Revestimento danificado – Parede Externa.**

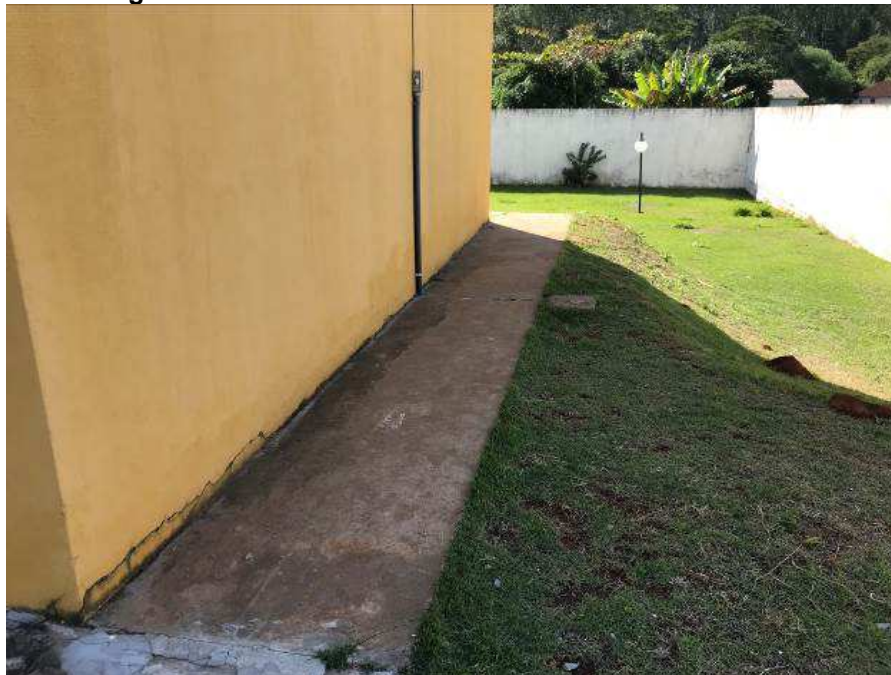
O revestimento externo está comprometido na lateral do Depósito de Urnas, na parte inferior, a provável causa é a falta da correta drenagem no terreno.

**Imagem 55 – Parede externa com revestimento danificado.**

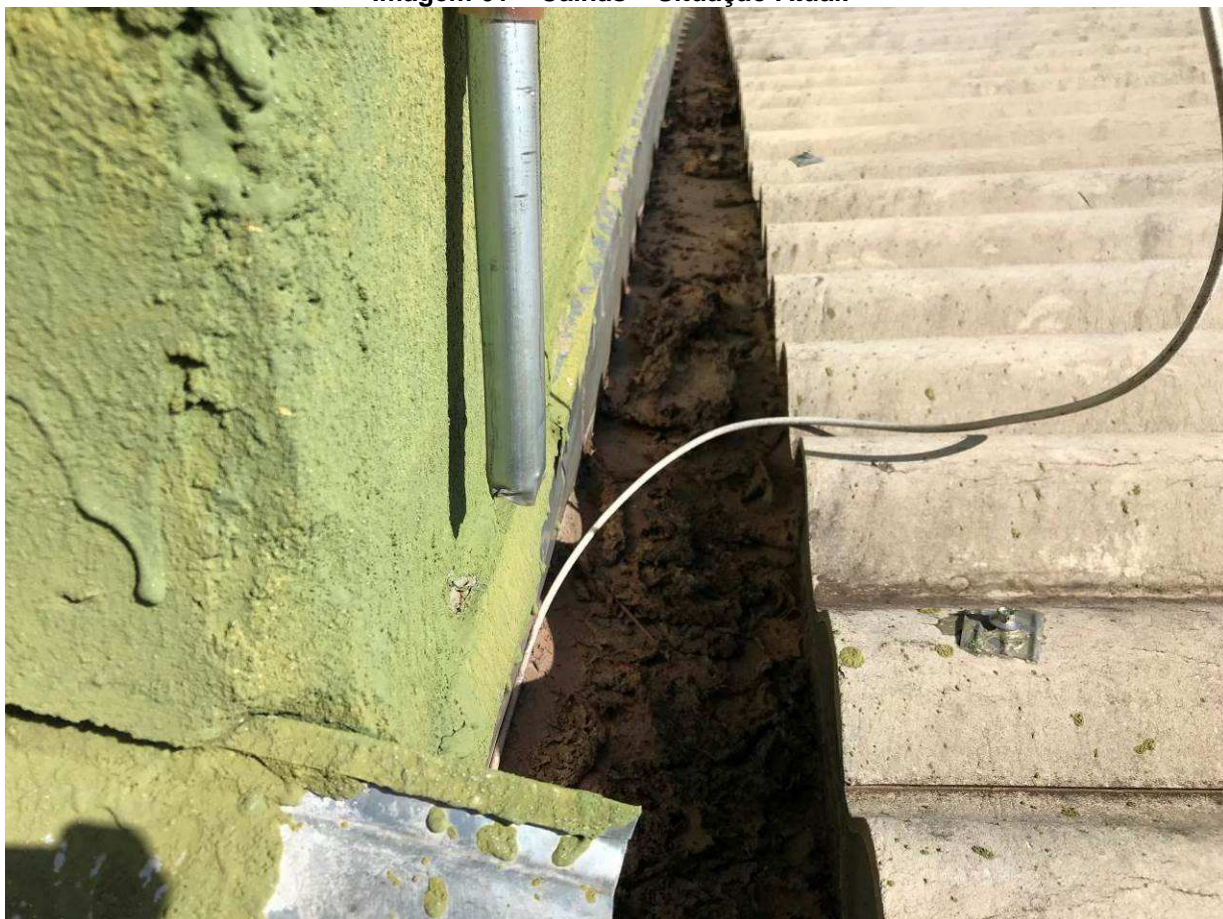
**Imagem 61 – Calhas – Situação Atual.**

As Calhas apresentam muitos sinais da falta de limpeza, como pode ser observado na Imagem 61. Os rufos de encosto não foram executados embutidos na platibanda, como mostra a Imagem 62 e a Imagem 63, o que em chuvas de maior intensidade e volume pode ocasionar infiltrações. Os rufos de topo, sobre as platibandas, apresentam diversos pontos com problemas de encaixe e com rufos amassados ou levantados, como exemplificado na Imagem 64, na Imagem 65, na Imagem 66 e na Imagem 67.

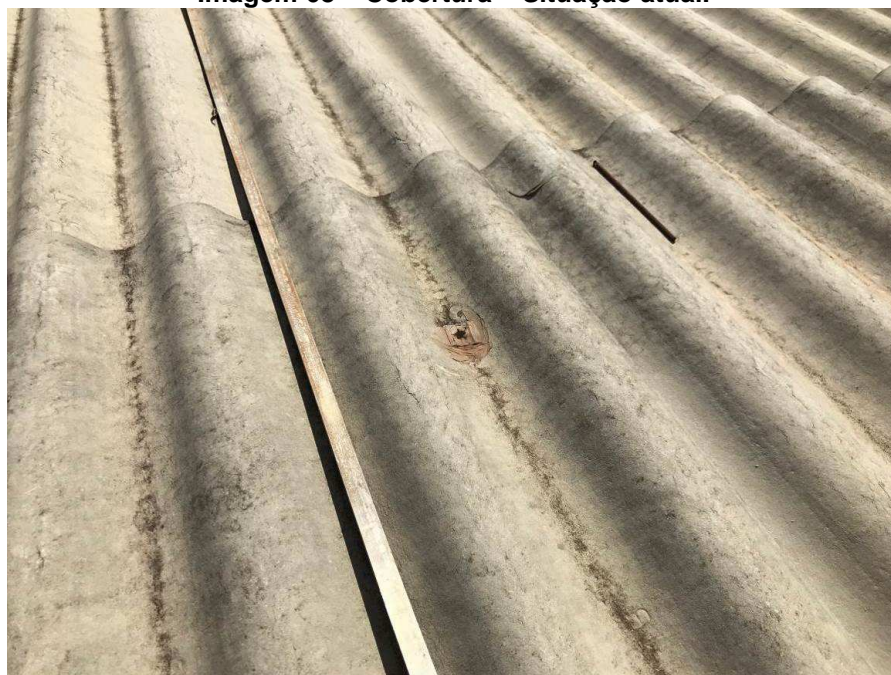
**Imagem 68 – Cobertura – Situação atual.**

Durante a vistoria sobre a cobertura foram localizados telhas sem a devida fixação ou sem a correta vedação nos pontos de fixação, como ilustra a Imagem 68.

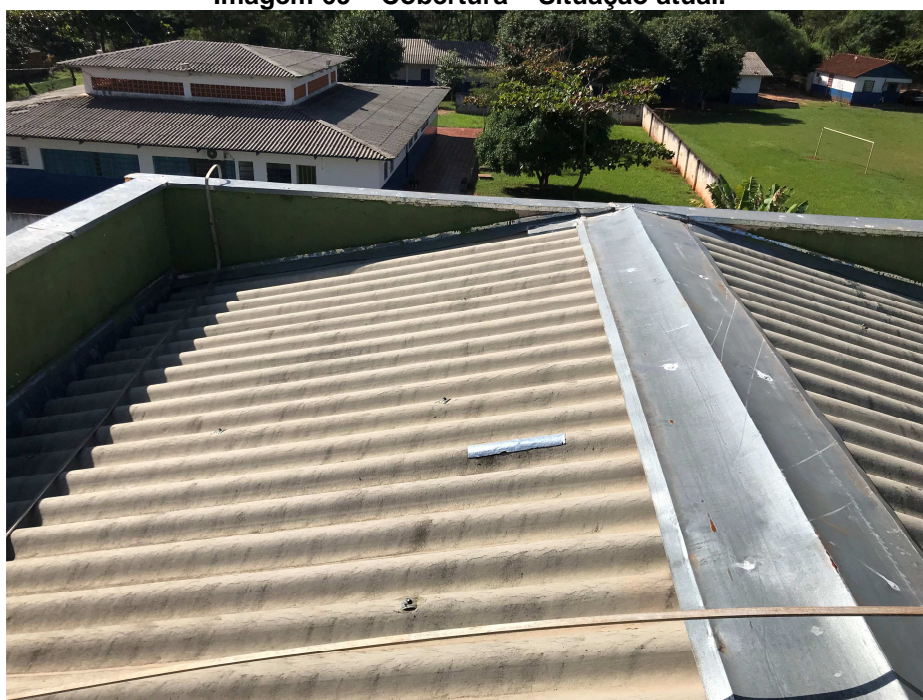
**Imagem 69 – Cobertura – Situação atual.**

A Imagem 69 mostra que atualmente a cumeeira existente na cobertura é de material metálico, enquanto as telhas são de fibrocimento, o ideal é que ambas sejam do mesmo material.

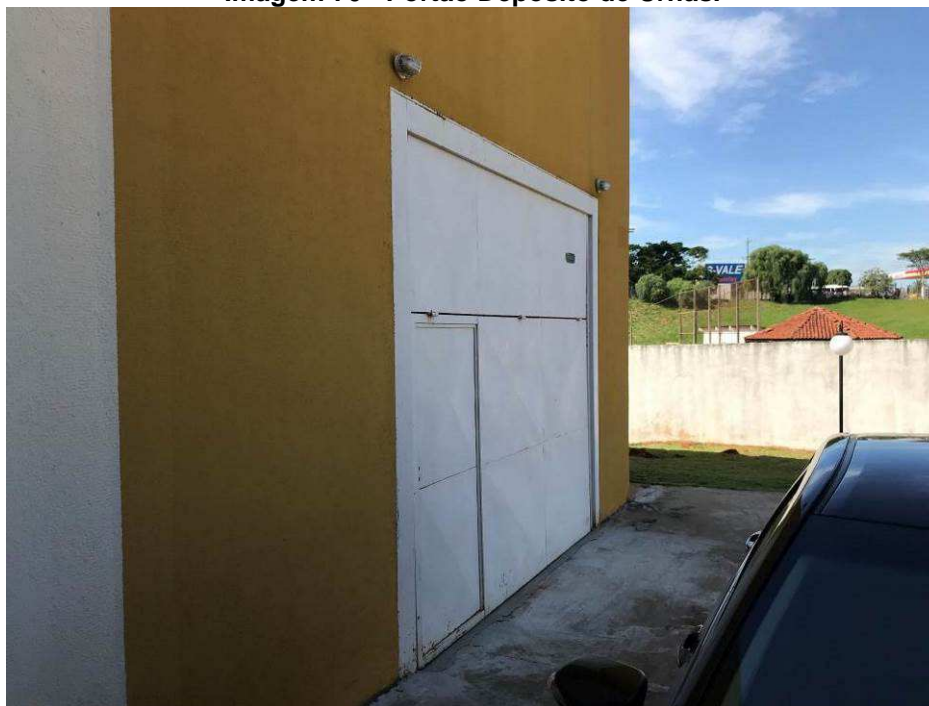
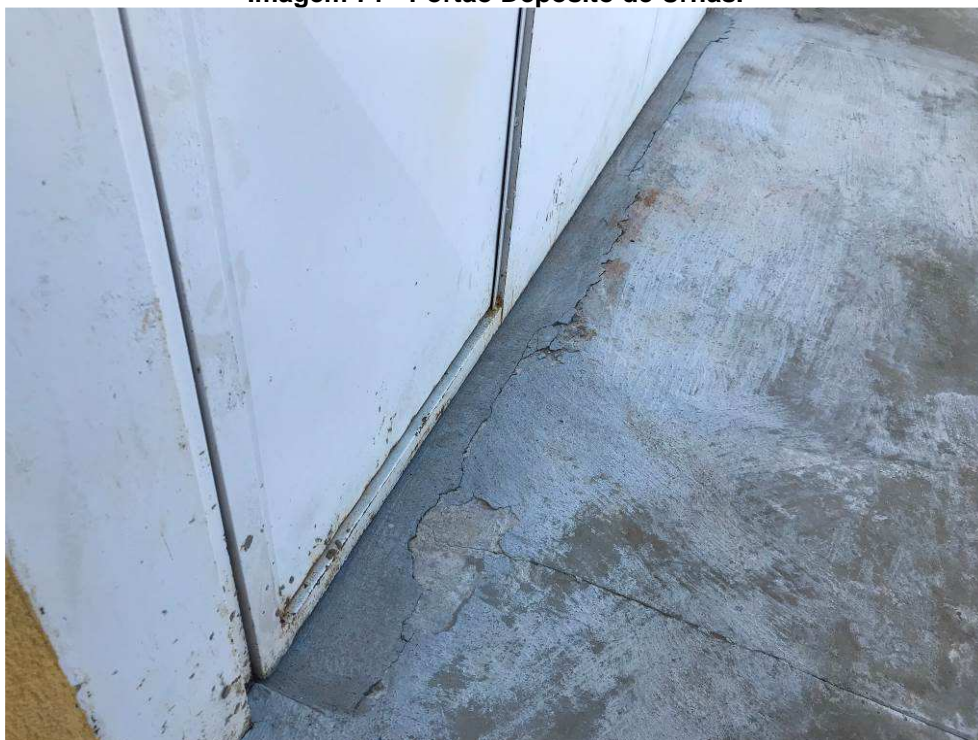
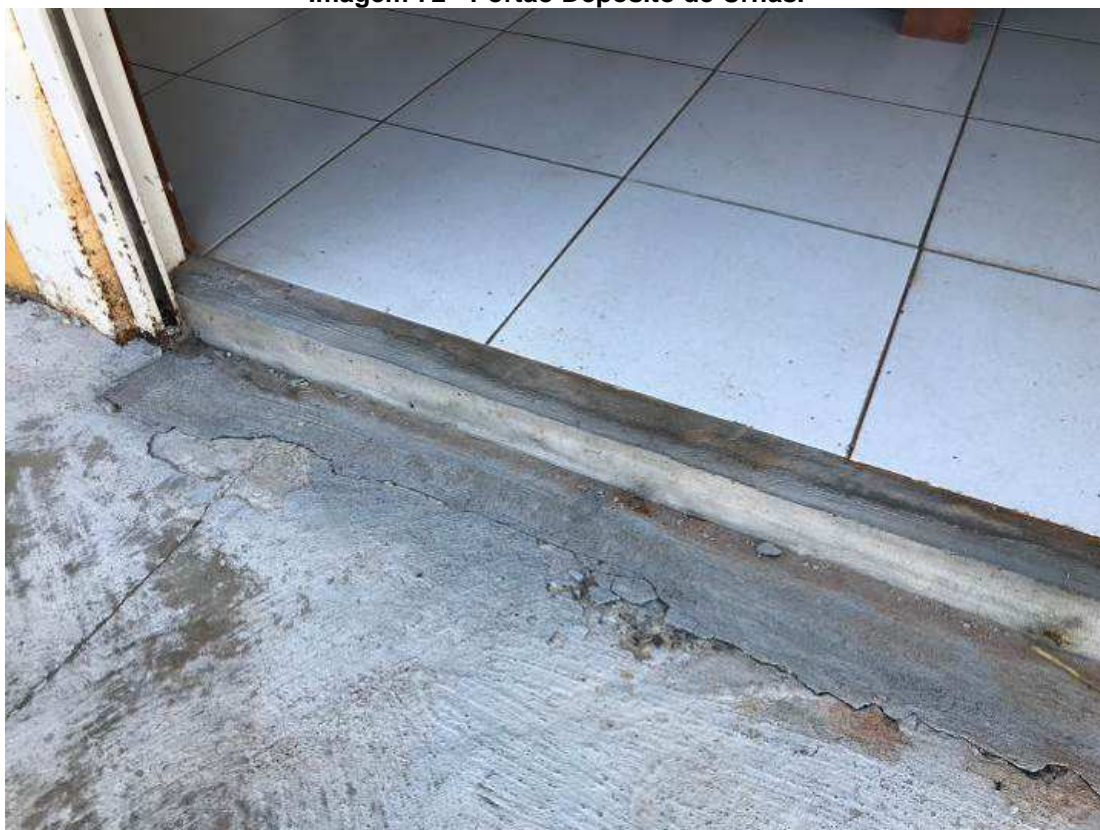
O portão do depósito de urnas em Alto Piquiri, Imagem 70, tem frestas que propiciam a entrada de água das chuvas com vento e poeira, como relatado pelos servidores locais e como pode ser observado na Imagem 71. Outro problema bem recorrente observado em Alto Piquiri e em outros fóruns é a queima da placa dos motores, provavelmente pelo seu peso. Manualmente muitos servidores já relataram que não conseguem levantá-lo. O piso de concreto a frente do Depósito de Urnas, Imagem 72, apresenta sérios sinais de desgaste no concreto, que impedem o correto funcionamento do portão.

Sugere-se a troca por portão de duas folhas de abrir pelas seguintes vantagens:

- Facilidade na abertura do portão pelos servidores;
- Não é necessário ser automatizado, não necessitando de manutenções recorrentes;
- Redução das frestas nos perímetros.

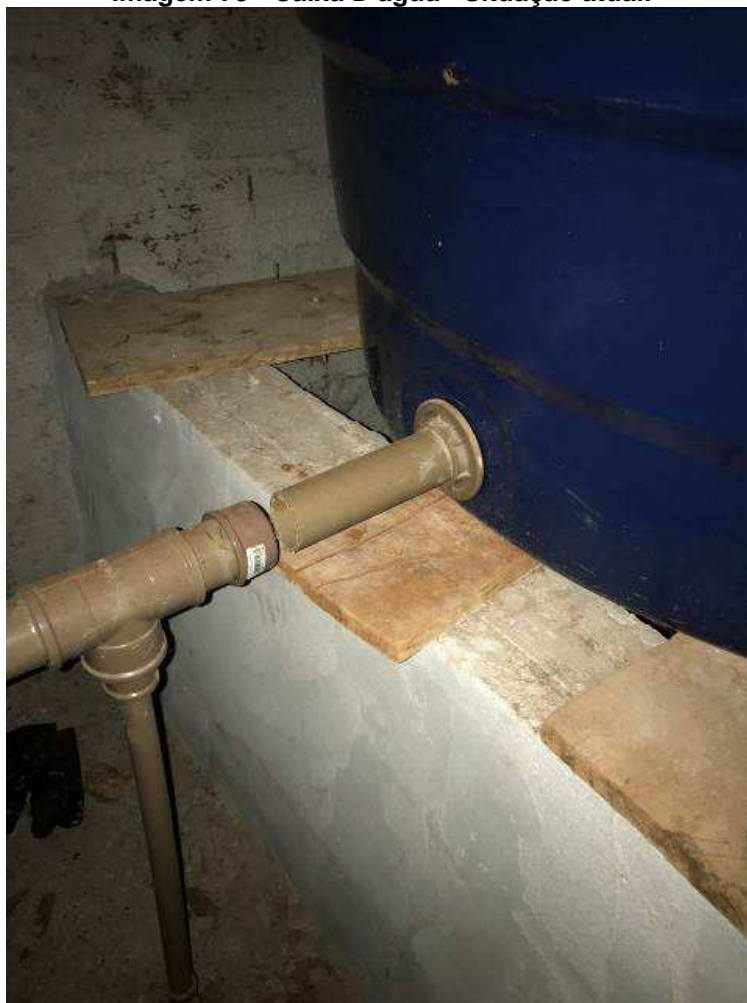
**Imagem 73 - Caixa D'água - Situação atual.**

Atualmente a edificação possui duas caixas d'água em funcionamento, uma atendendo os banheiros da C.A.E. e outra atendendo o restante da edificação. Uma terceira caixa d'água apresentou vazamentos e foi devidamente isolada das demais pela equipe de manutenção dos imóveis do interior, como mostra a Imagem 73. Essa caixa deveria ser a de reaproveitamento pluvial, porém não existem tubulações vindas da calha e a tubulação de alimentação está junto com a caixa de d'água potável, ao contrário do projeto que indica essa alimentação separada para as duas torneiras de jardim.

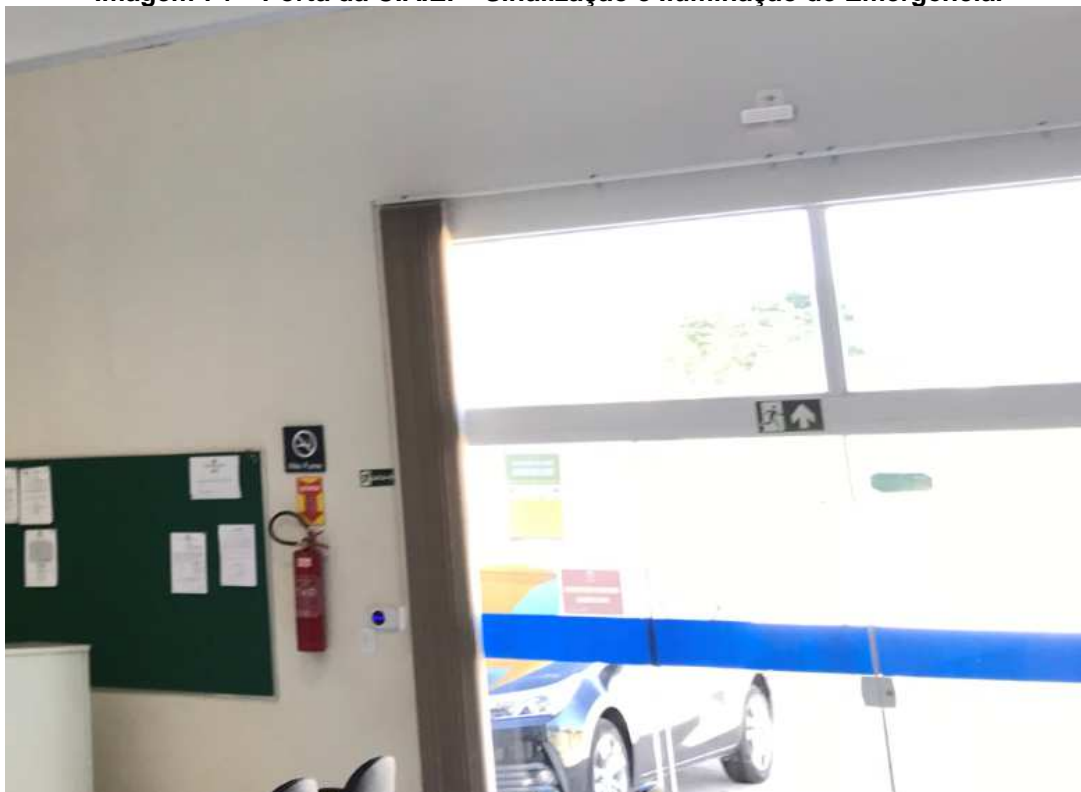
**Imagem 74 – Porta da C.A.E. – Sinalização e Iluminação de Emergência.**

A sinalização de emergência da edificação encontra-se defasada, com algumas placas em locais errados, como por exemplo a porta de saída principal, Imagem 74, que apresenta placa com código S3 quando deveria ser código S12 (Com a escrita “SAÍDA”), parte das salas também não apresenta a correta sinalização.

Semelhante a sinalização, a iluminação de emergência também é insuficiente para a edificação, apenas foi localização luminária de emergência sobre a porta da C.A.E., como mostra a Imagem 74.

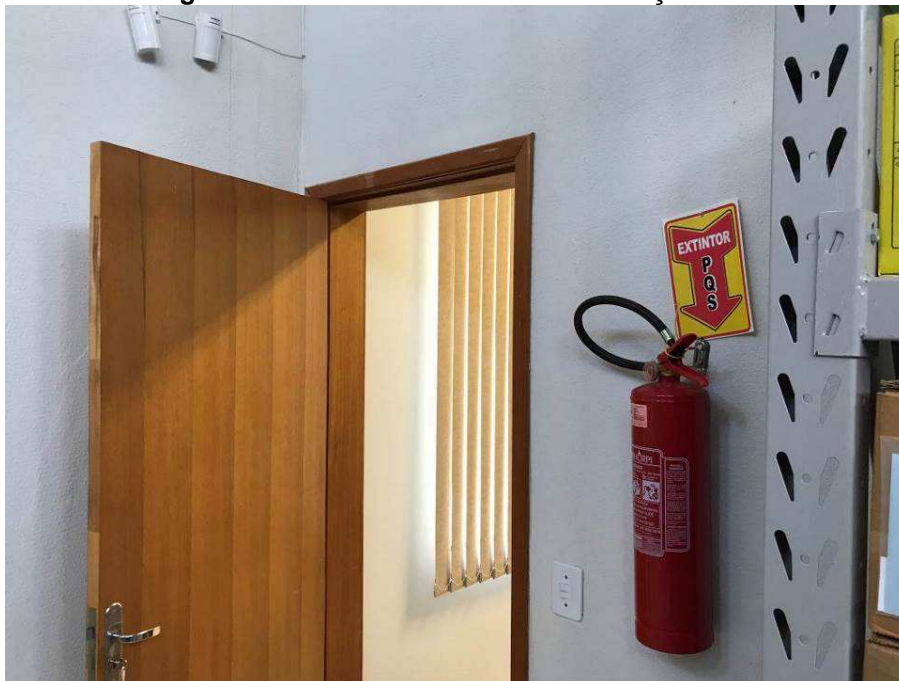
Imagem 75 – Extintor de Incêndio – Situação Atual.

Os extintores de incêndio também possuem sinalização em inconformidade com as normas atuais, como mostra a Imagem 75.
