TRIBUNAL REGIONAL ELEITORAL DO PARANÁ

FÓRUM ELEITORAL TERRA RICA

Relatório de vistoria técnica da edificação

Elaboração de relatório de vistoria técnica do Fórum Eleitoral de Terra Rica

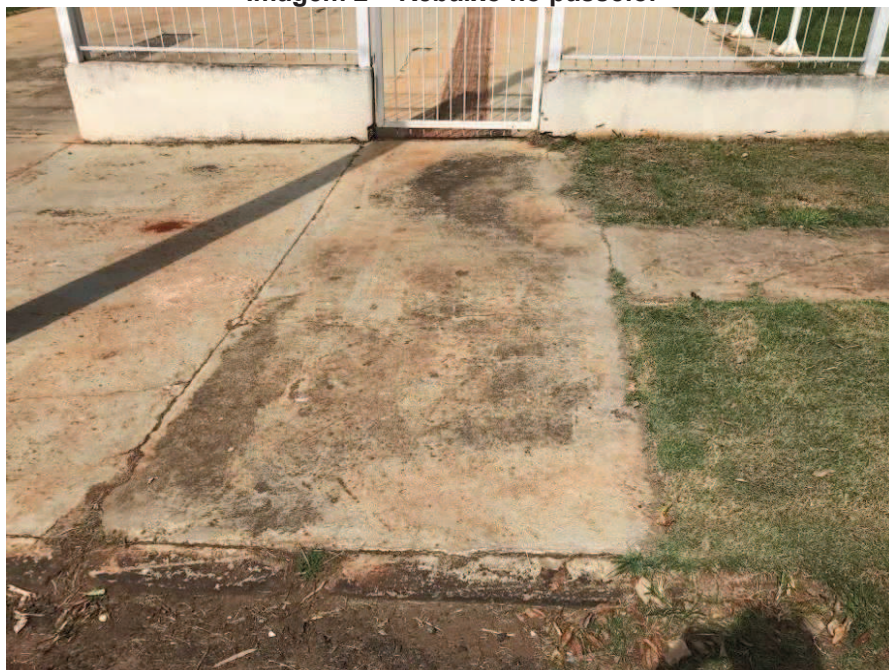
Imagem 2 – Rebaixo no passeio.

Analisando a situação atual do calçamento, verifica-se que não existe o rebaixamento da calçada para acesso de cadeirantes, conforme prescrito na NBR 9050/2015.

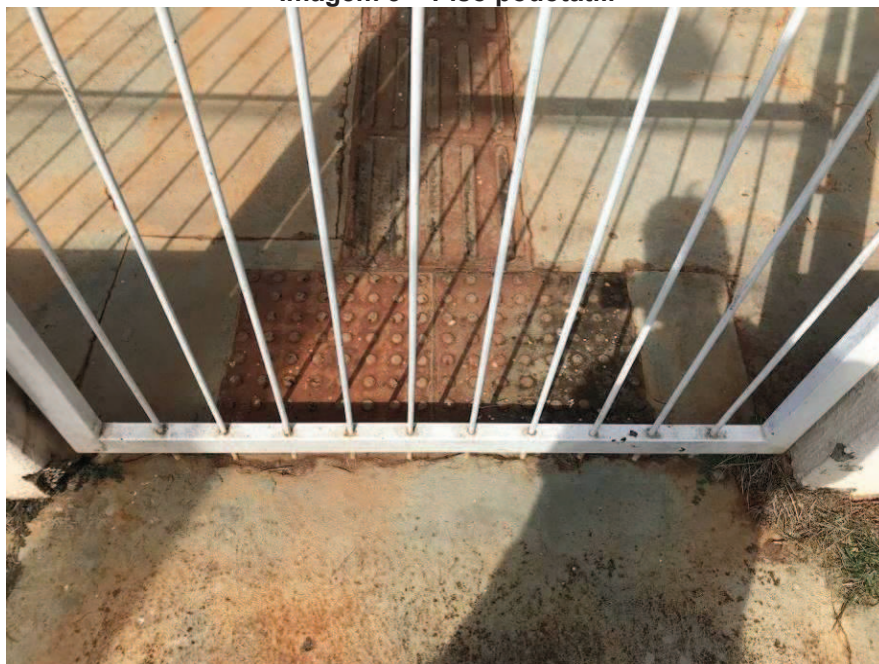
Imagem 3 – Piso podotátil.

Na Imagem 3, pode-se verificar a necessidade de instalação de mais peças de piso podotátil de alerta.

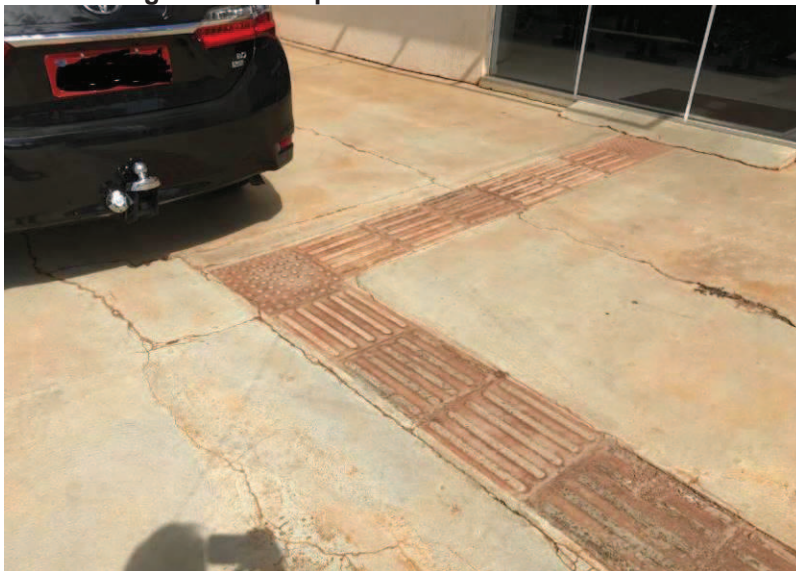
Imagem 4 – Piso podotátil e desnível de entrada.

Na Imagem 4, é possível visualizar a necessidade de readequação da quantidade de placas de alerta, tanto da mudança de direção quanto na entrada da CAE. Também é visível a rampa de acesso à entrada da CAE, que deve ser refeita.

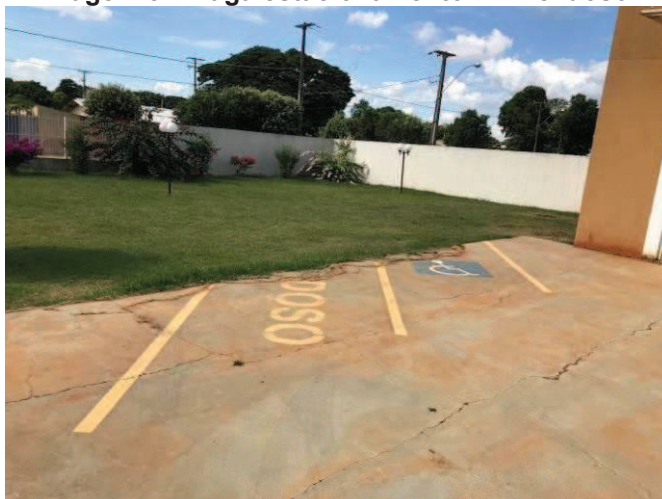
Imagem 5 – Vaga estacionamento PCD e Idoso.

As vagas estão em desacordo com as normas, devendo ser realizada nova pintura e a instalação da placa vertical, seguindo as recomendações da NBR 9050/2015 e da Lei nº 10.741 de Outubro de 2003.

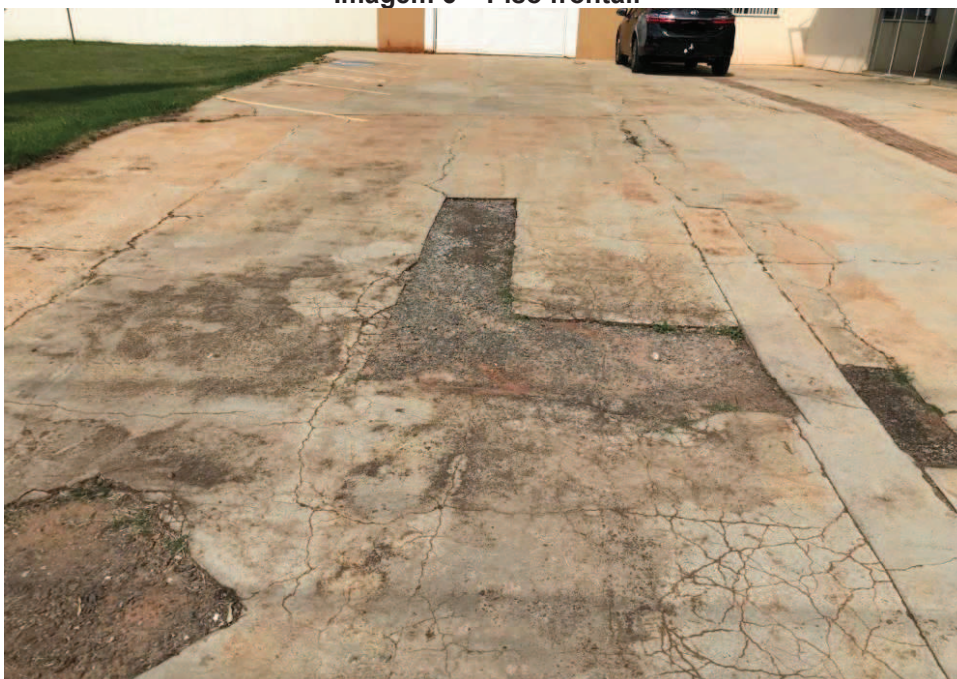
Imagem 6 – Piso frontal.

O piso na parte frontal do Fórum está danificado em diversos pontos. A imagem abaixo mostra partes do piso danificado, onde pode-se verificar que a camada de concreto é insuficiente e não existe malha de aço.

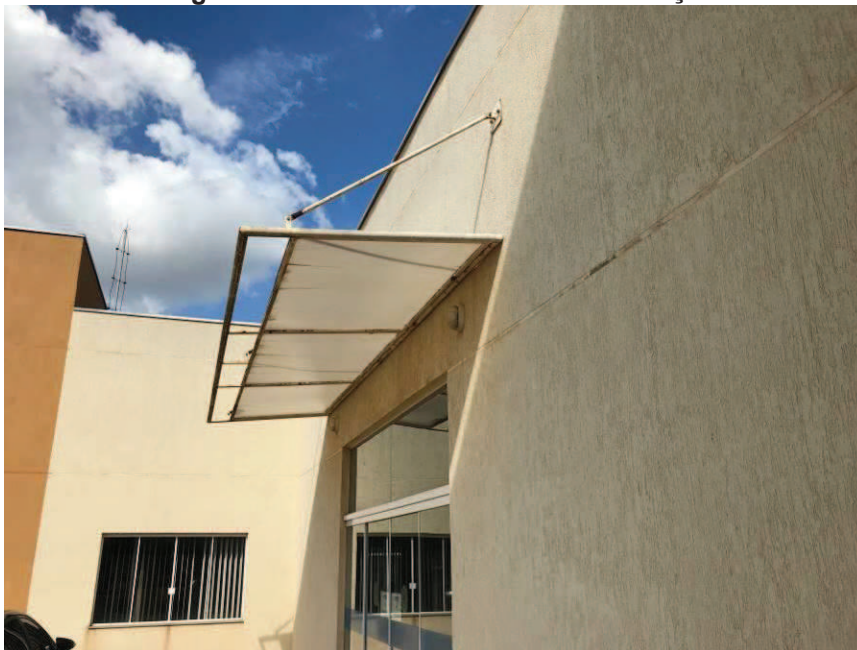
Imagem 7 – Porta de entrada sem sinalização.

A porta de entrada da CAE não possui símbolos de acessibilidade (cadeirantes, cão guia, etc.), que devem ser instalados de acordo com a NBR 9050/2015.

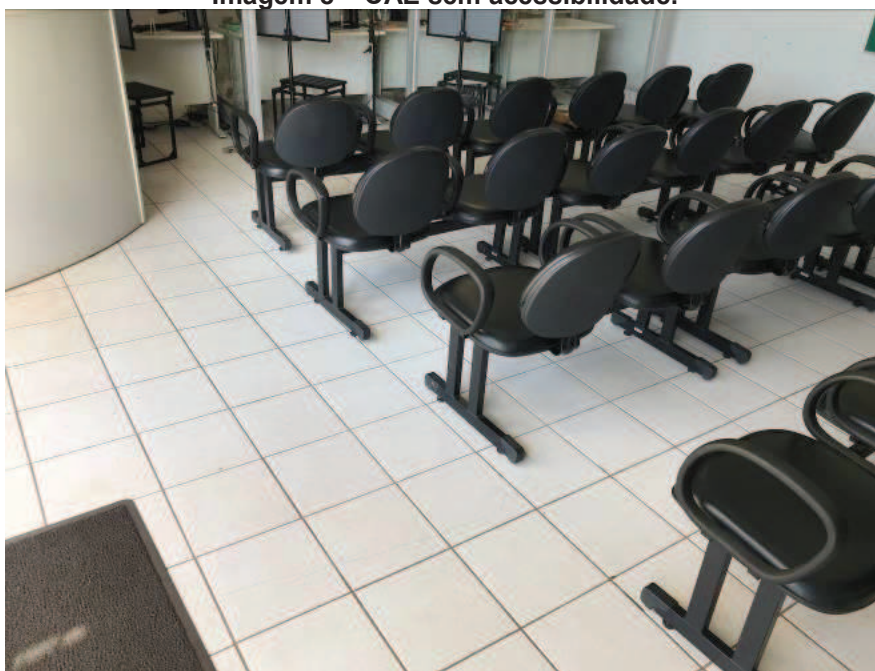
Imagem 8 – CAE sem acessibilidade.

O interior da CAE não possui acessibilidade, como pode ser verificado na Imagem 8.

É necessário regularizar a acessibilidade da CAE na área de atendimento, no acesso até o bebedouro e banheiros adaptados, instalando piso podotátil direcional e de alerta.

Deve-se reservar no piso da sala de atendimento um módulo de referência para cadeirantes ao lado dos demais assentos. Os tapetes existentes devem ser removidos.

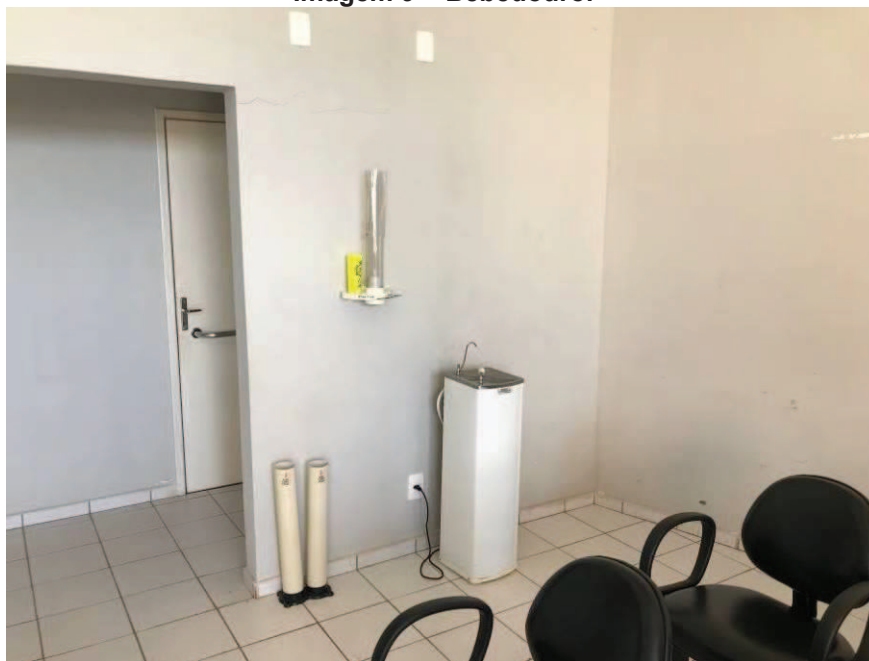
Imagem 9 – Bebedouro.

Com mostra a Imagem 9, o bebedouro não é adaptado, devendo ser substituído conforme diretrizes da NBR 9050/2015. O acesso deve ser livre e o porta-copos posicionado em altura e posição corretas.

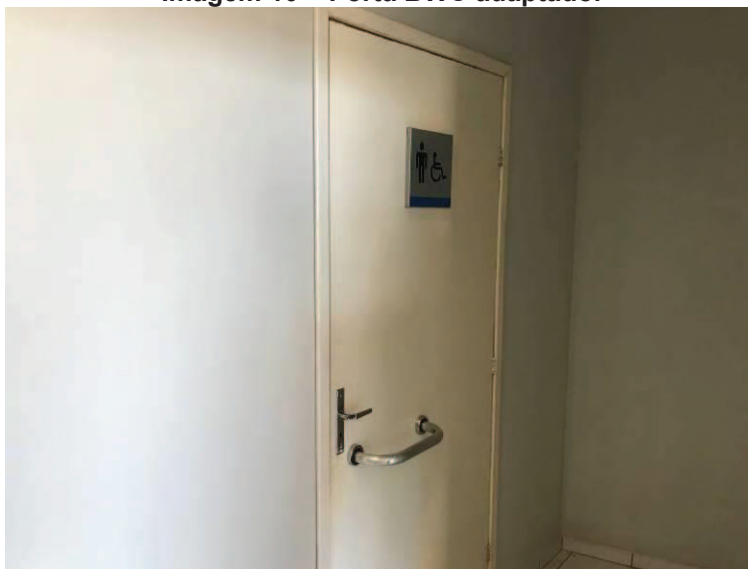
Imagem 10 – Porta BWC adaptado.

A Imagem 10 evidencia a porta de entrada de um dos banheiros adaptados, nota-se que não existe revestimento resistente a impactos e a barra está posicionada de forma incorreta, além de não possuir as dimensões necessárias estabelecidas pela NBR 9050/2015, devendo ser substituídas.

Os furos existentes devem ser reparados e a porta deve ser pintada novamente. A maçaneta também deve ser substituída.

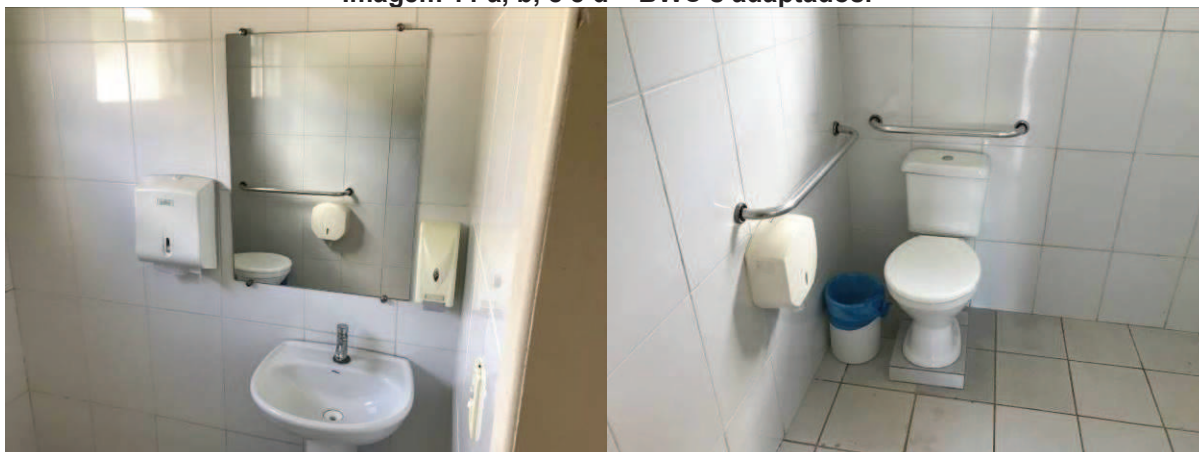
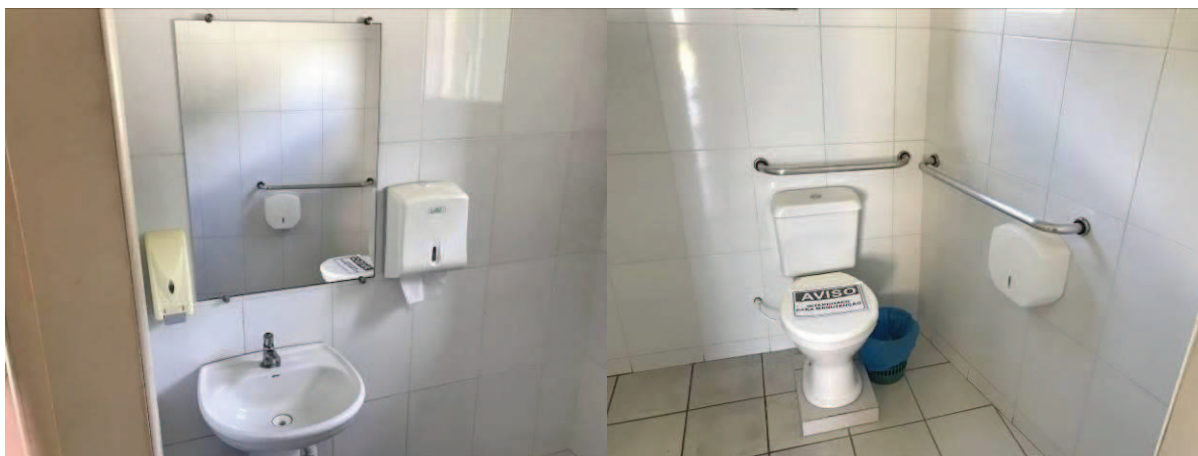
Imagem 11 a, b, c e d – BWC's adaptados.

A bacia sanitária encontra-se com altura incorreta e o sóculo de elevação não está com as dimensões e forma corretas, devendo ser refeito. A barra de apoio lateral horizontal encontra-se com medida suficiente, porém em posição incorreta, devendo ser reposicionada. A barra de apoio ao fundo horizontal encontra-se com medida inferior aos valores estabelecidos na NBR 9050, bem como em posição incoerente, sendo necessário realizar a troca da mesma. Deve-se realizar a instalação de uma barra de apoio posicionada verticalmente, como preconiza a norma. O acionamento das caixas acopladas devem possuir botões sobressalentes.

A altura e posição dos acessórios do lavatório e papeleira do vaso sanitário estão incorretas, devendo estes itens serem reposicionados. O espelho não está na posição correta, segundo as medidas constantes na NBR 9050/2015. O lavatório não segue as especificações necessárias, devendo ser substituído e instalado na posição correta, bem como deve-se instalar barras de apoio, como consta na NBR 9050/2015. A torneira deve ser substituída por um modelo com acionamento por alavanca.

Faz-se necessário a instalação de alarme de emergência próximo a bacia sanitária, que possa ser acionado por uma pessoa sentada ou em caso de queda.

O vaso sanitário que está inoperante deve ser desentupido e reinstalado.

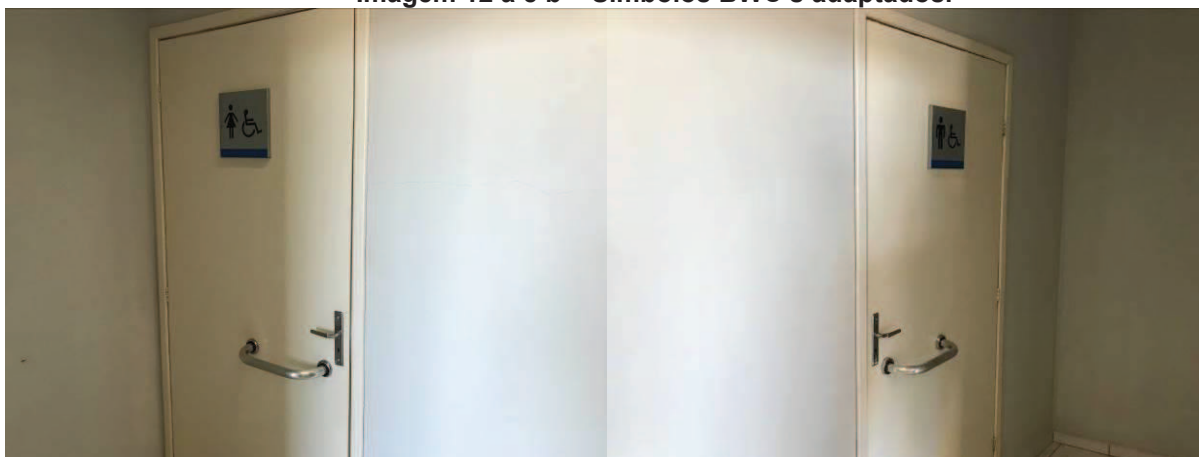
Imagem 12 a e b – Símbolos BWC's adaptados.

Os banheiros não possuem símbolos de acessibilidade na parede da parte externa (Imagem 12 a e b), devendo estes serem devidamente instalados como consta na norma NBR 9050/2015.

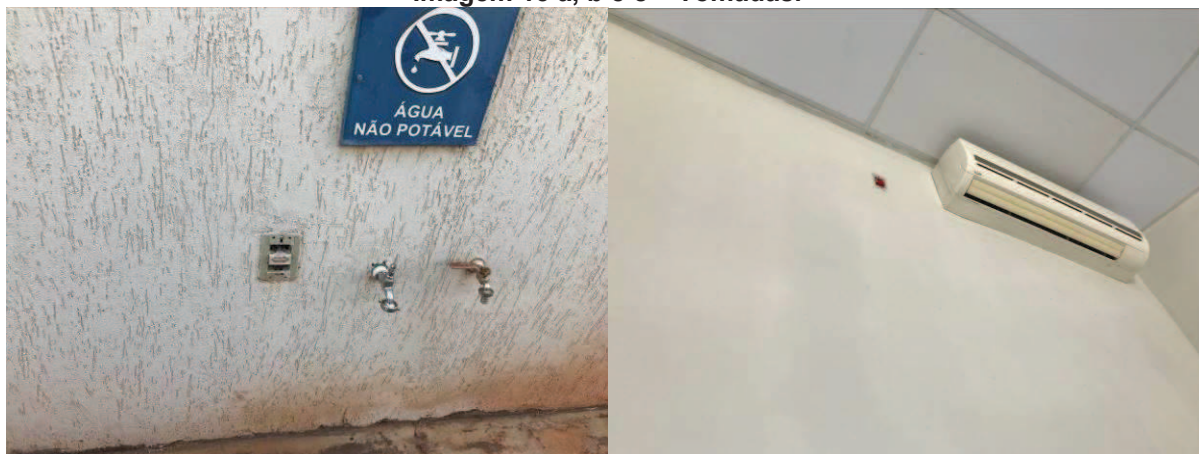
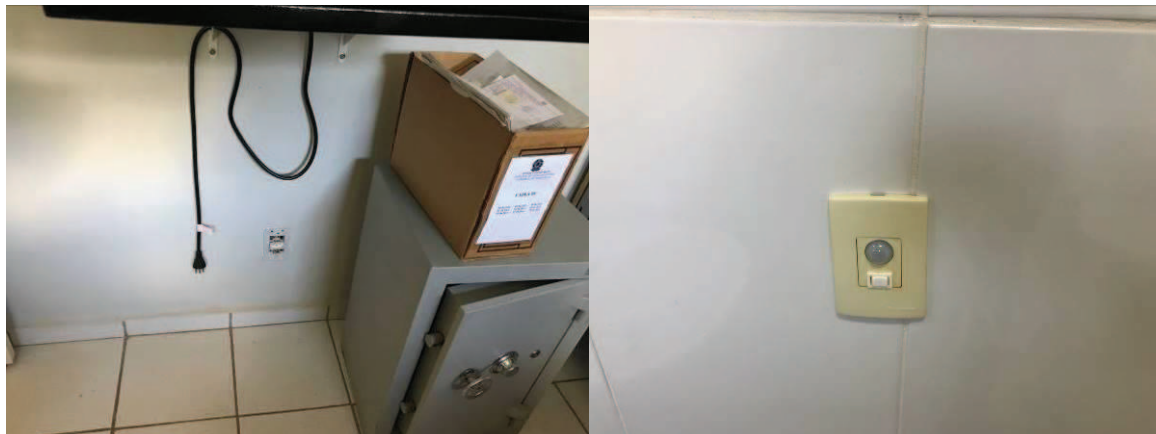
Imagem 13 a, b e c – Tomadas.

Existem algumas tomadas que estão sem espelho, na parte externa e interna do Fórum, como demonstrado nas imagens. O interruptor da luz do banheiro está com mal contato.

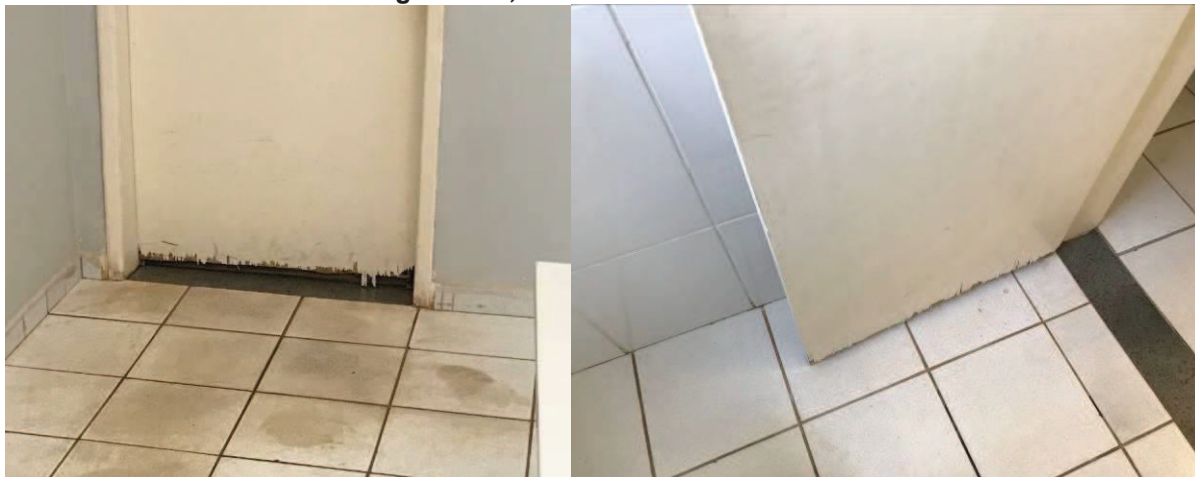
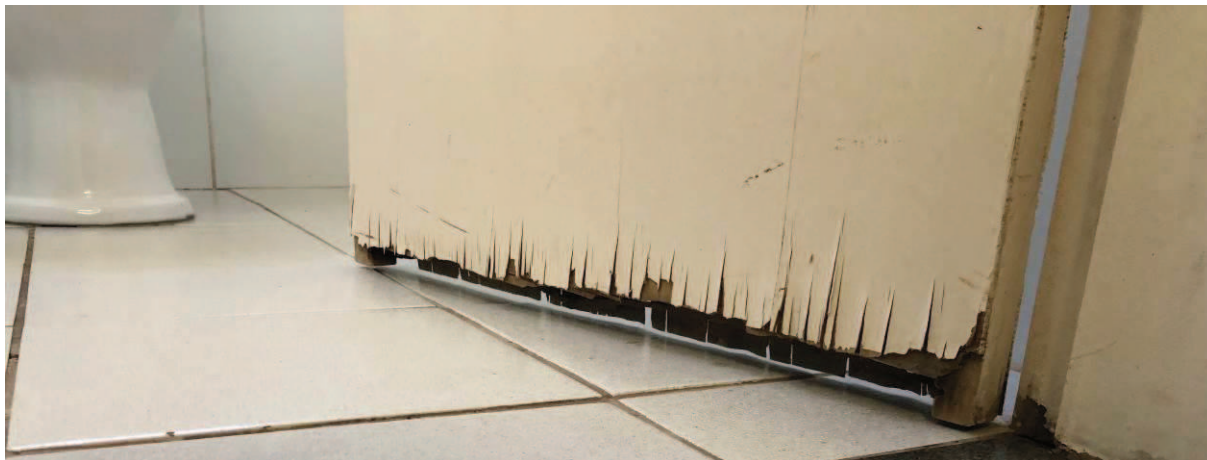
Imagem 14 a, b e c – Portas danificadas.

Na Imagem 14 a, b e c é possível visualizar que a porta entre a CAE e o cartório eleitoral está danificada na borda inferior. Este problema está presente em outras portas do Fórum.

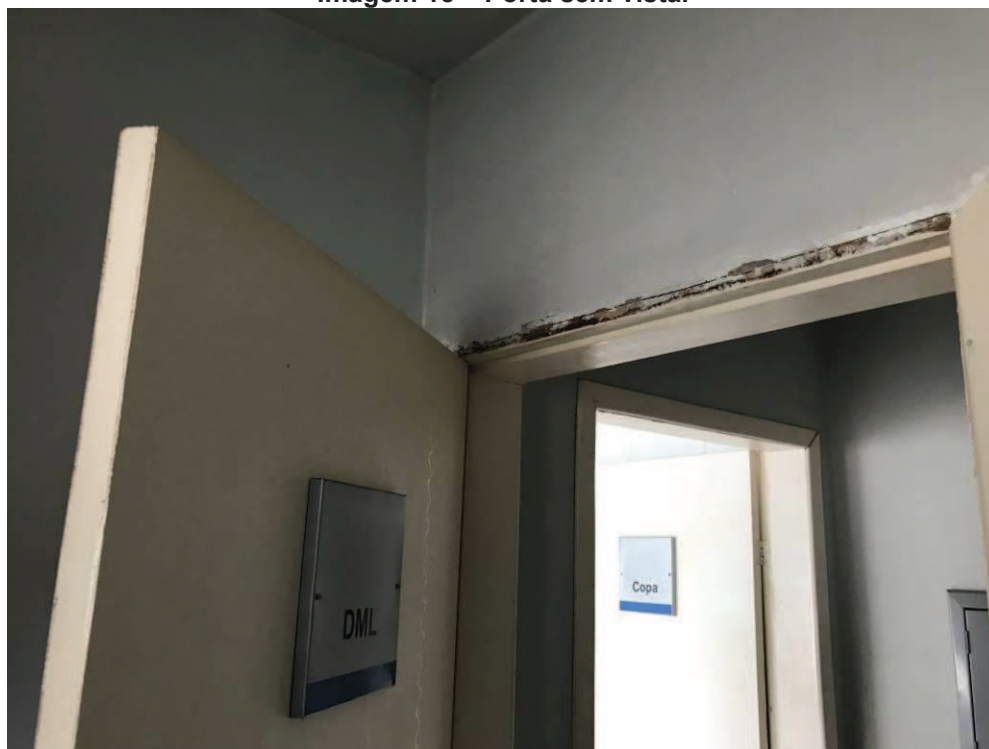
Imagem 15 – Porta sem vista.

A porta do DML está sem a vista superior interna, como evidenciado na imagem abaixo.

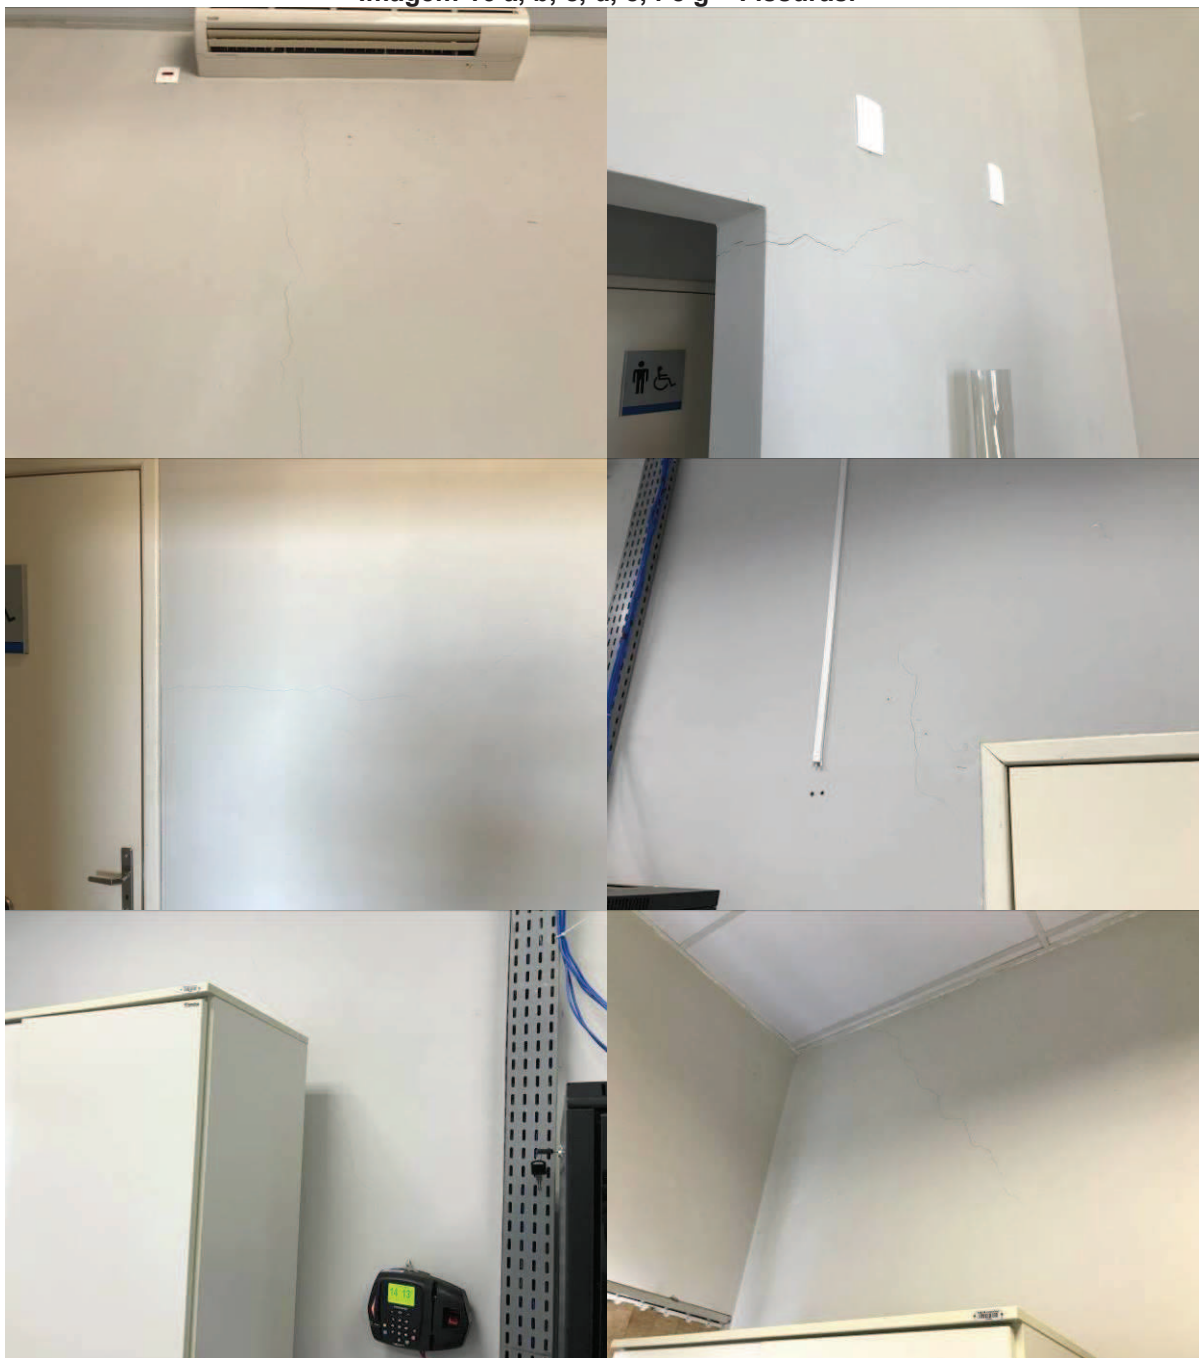
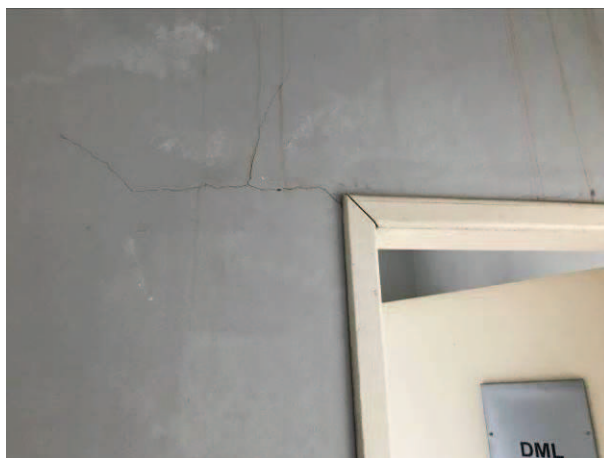
Imagem 16 a, b, c, d, e, f e g – Fissuras.

Como consta nas imagens a seguir, foram encontradas fissuras em diversos locais do Fórum.

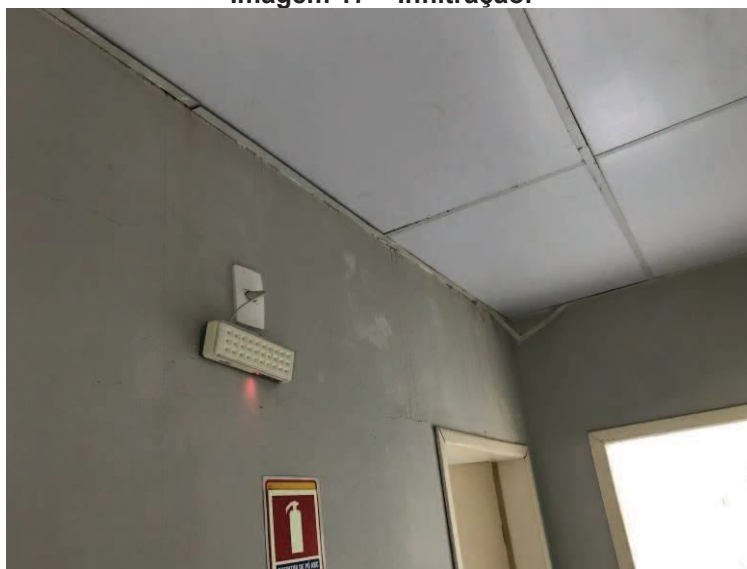
Imagem 17 – Infiltração.

Foram identificadas infiltrações em diversos pontos do Fórum, porém, a mais significativa encontra-se no corredor entre o cartório eleitoral e os demais ambientes, como é possível identificar na imagem a seguir.

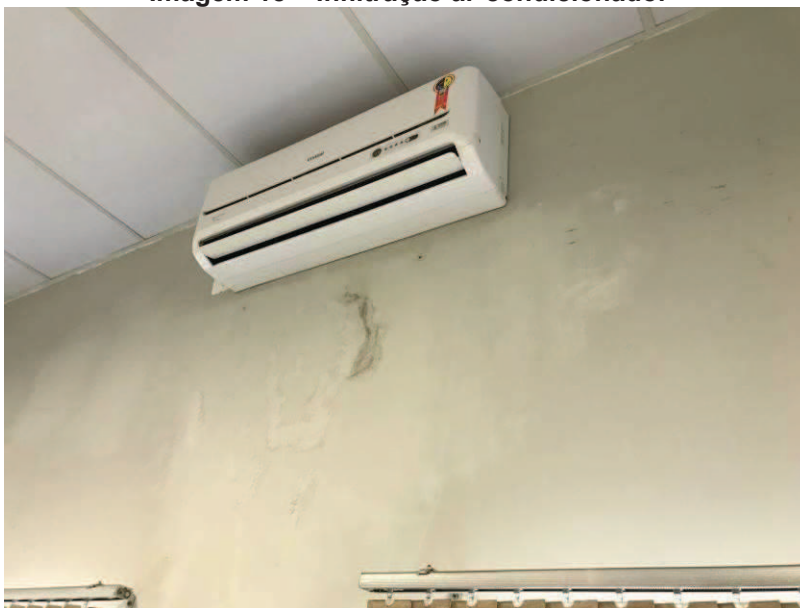
Imagem 18 – Infiltração ar-condicionado.

Na parede onde está instalado o ar-condicionado da CAE também existe infiltração.

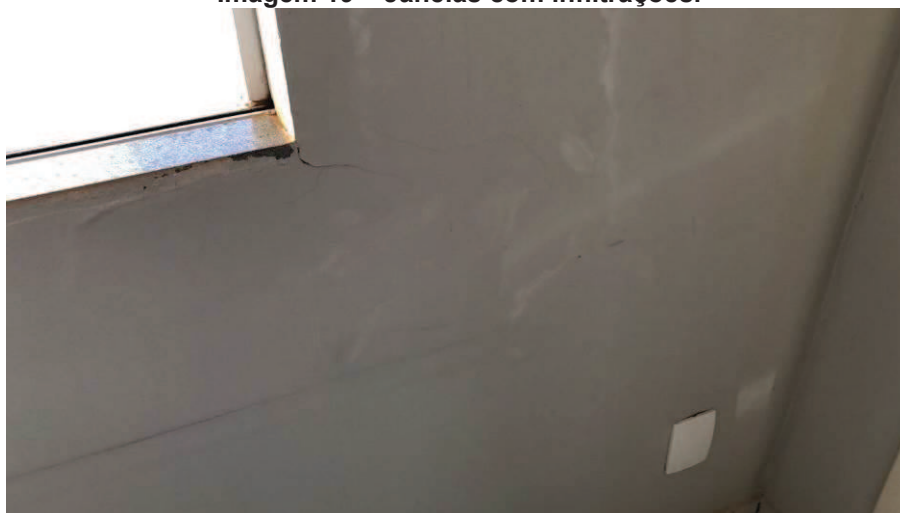
Imagem 19 – Janelas com infiltrações.

Também é possível identificar infiltrações em algumas janelas do Fórum, como apresentado na Imagem 19.

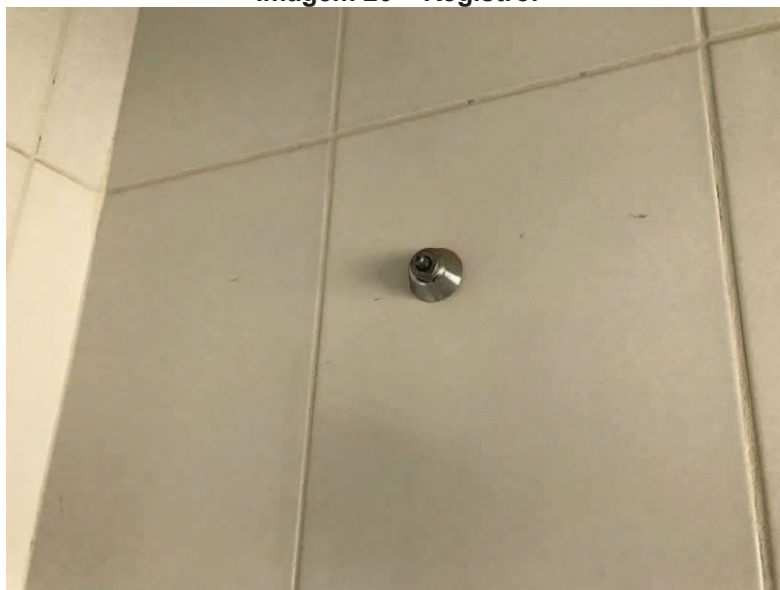
Imagem 20 – Registro.

Existe um registro de um banheiro que está sem o acabamento, impossibilitando seu acionamento.

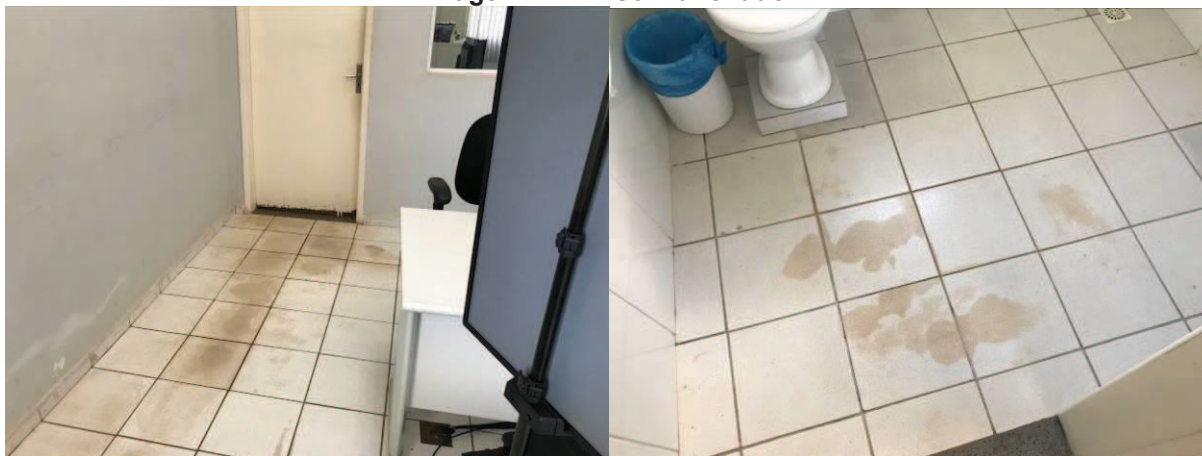
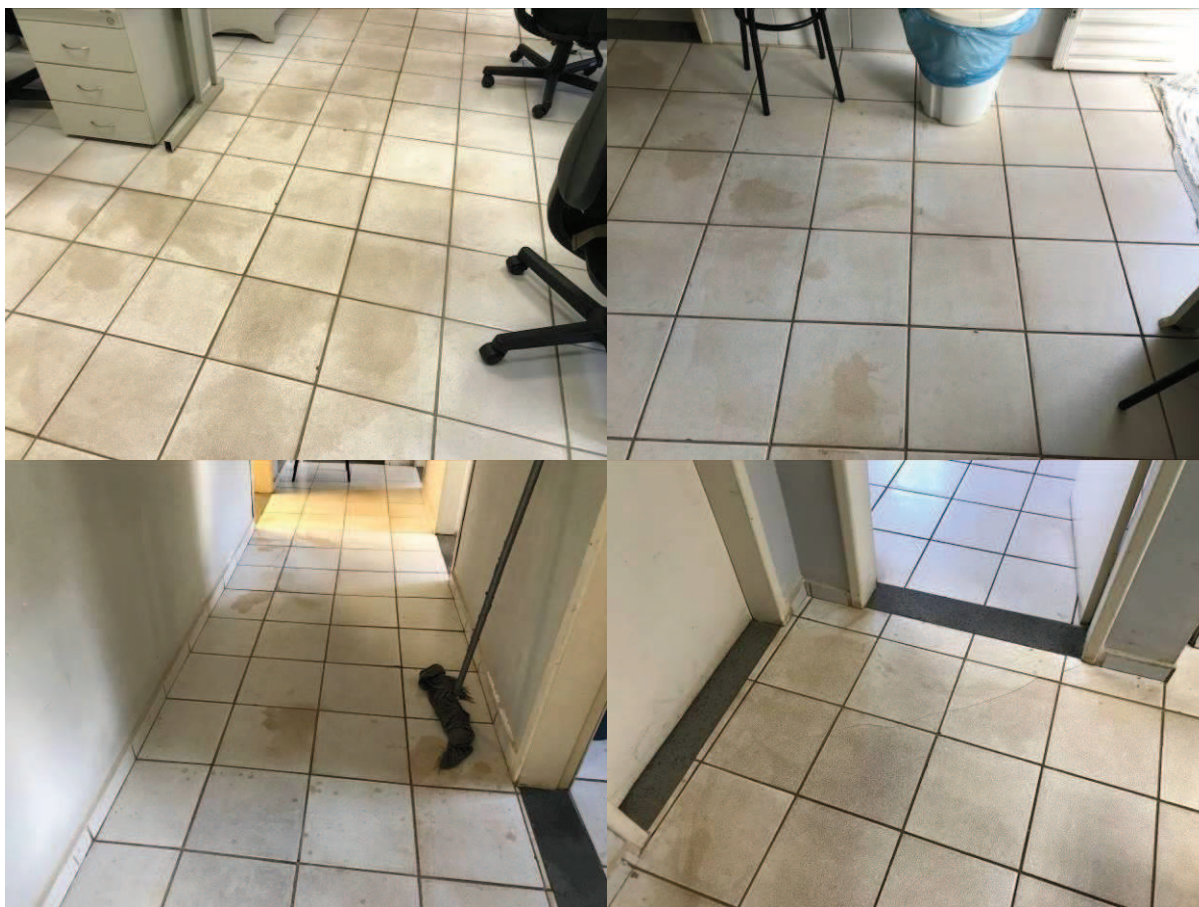
Imagem 21 – Piso manchado.

O piso do Fórum encontra-se severamente manchado em diversos pontos, como pode-se visualizar. Além de manchas, existem fissuras em alguns pontos. O aspecto visual do piso evidencia o desconforto e a real necessidade de substituição.

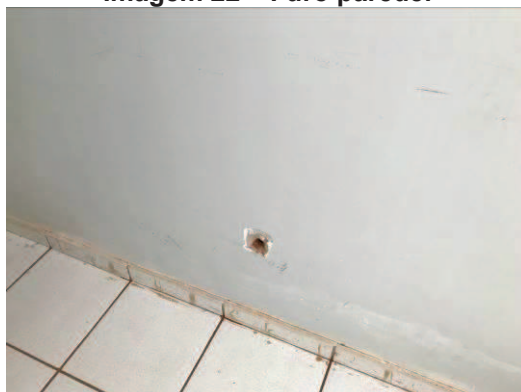
Imagem 22 – Furo parede.

Em diversos pontos a pintura interna do Fórum está falha, principalmente em pontos em que ocorrem infiltrações. Existe um furo em uma das paredes da CAE que precisa de reparo.

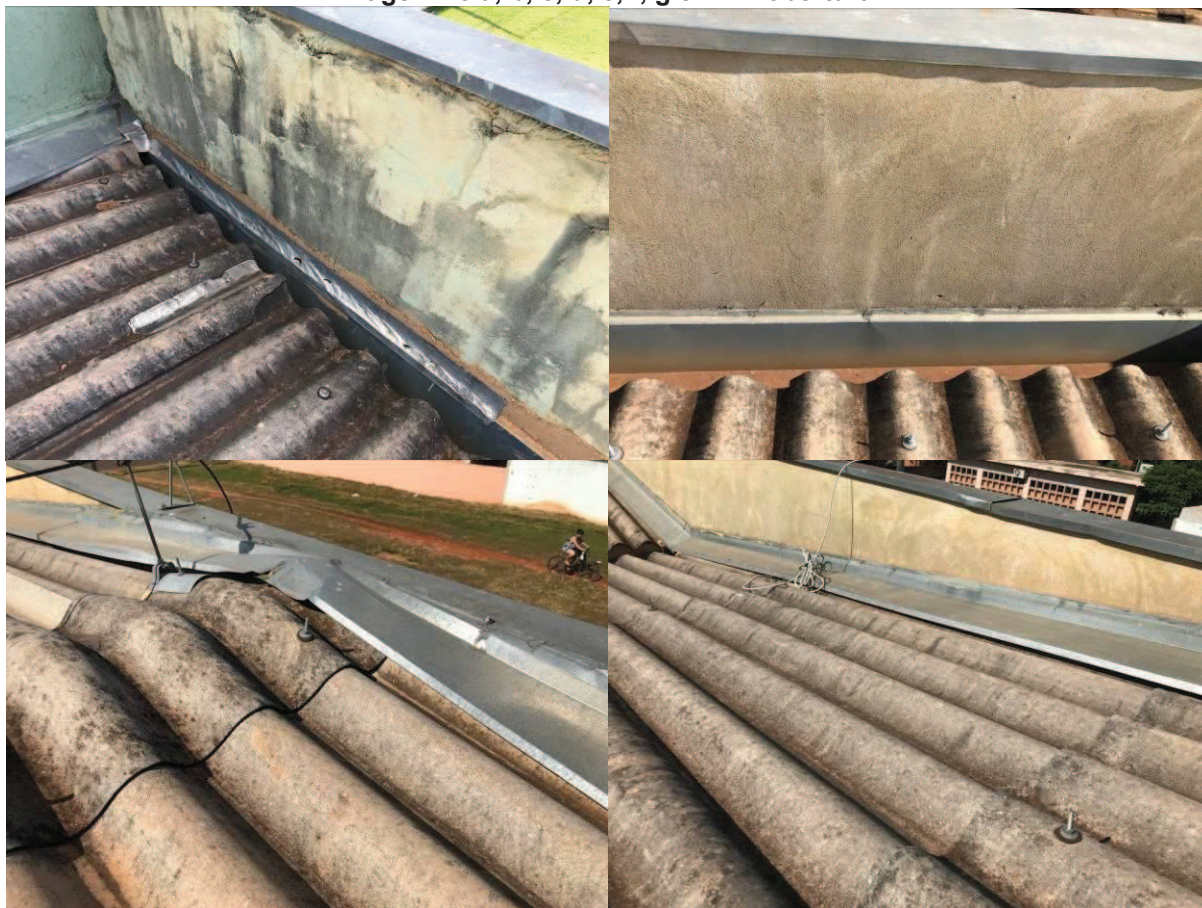
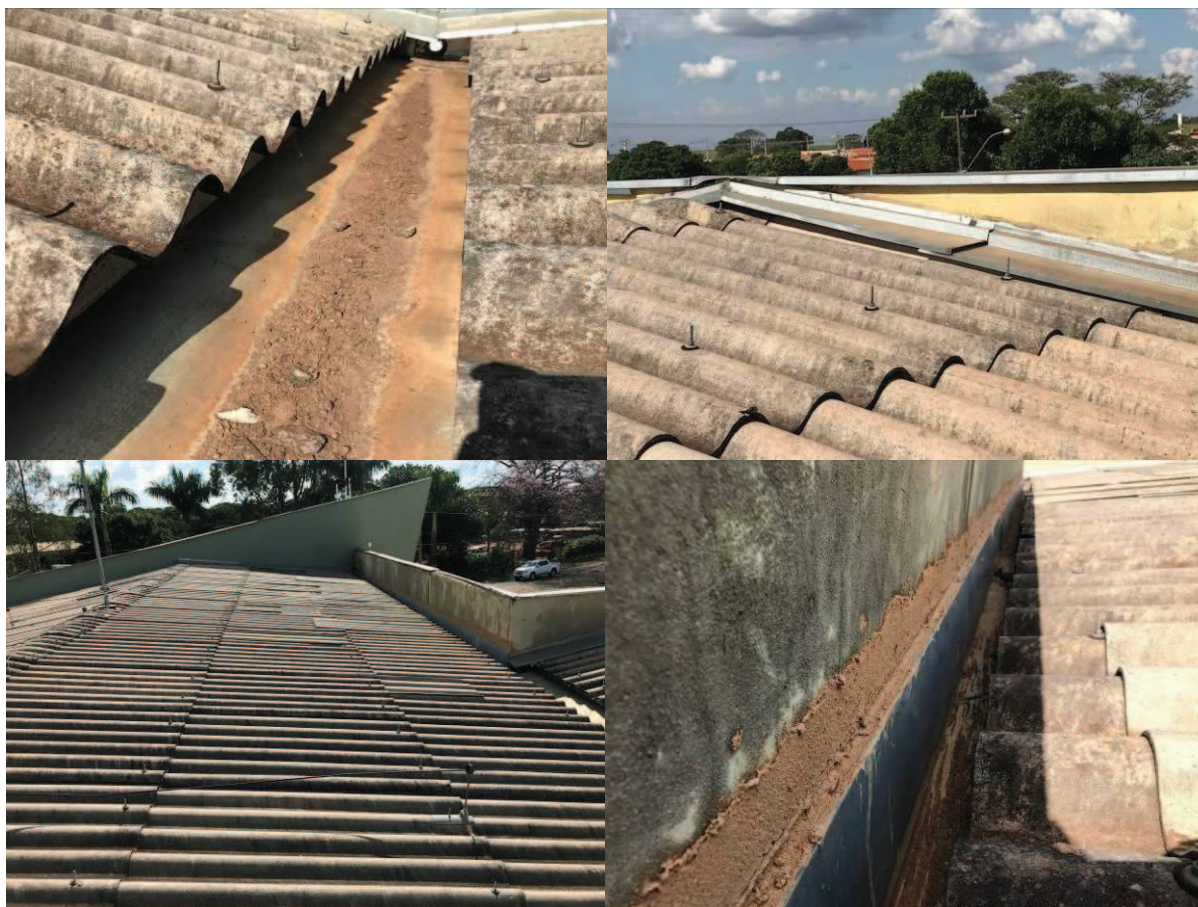
Imagem 23 a, b, c, d, e, f, g e h – Cobertura.

A cobertura possui diversos pontos de infiltração de água. As imagens a seguir mostram possíveis pontos de infiltração de água, rufos e calhas mal instalados e danificados, platibanda com fissuras e outros.

Existem diversas falhas nas telhas, foram realizadas sobreposições em partes do telhado para conter infiltrações. A calha central apresenta um considerável depósito de material, que prejudica seu correto funcionamento.

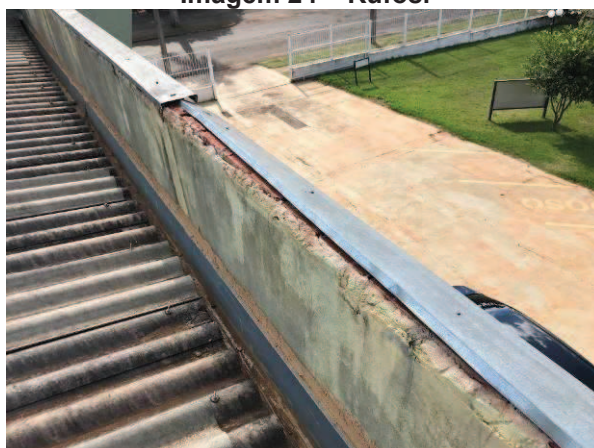
Imagem 24 – Rufos.

Uma parte do rufo da platibanda sobre a entrada da CAE está solto devido a ação do vento e intempéries, com mostra a imagem a seguir. Demais pontos estão com fixação comprometida, sendo que o acabamento das platibandas está inacabado.

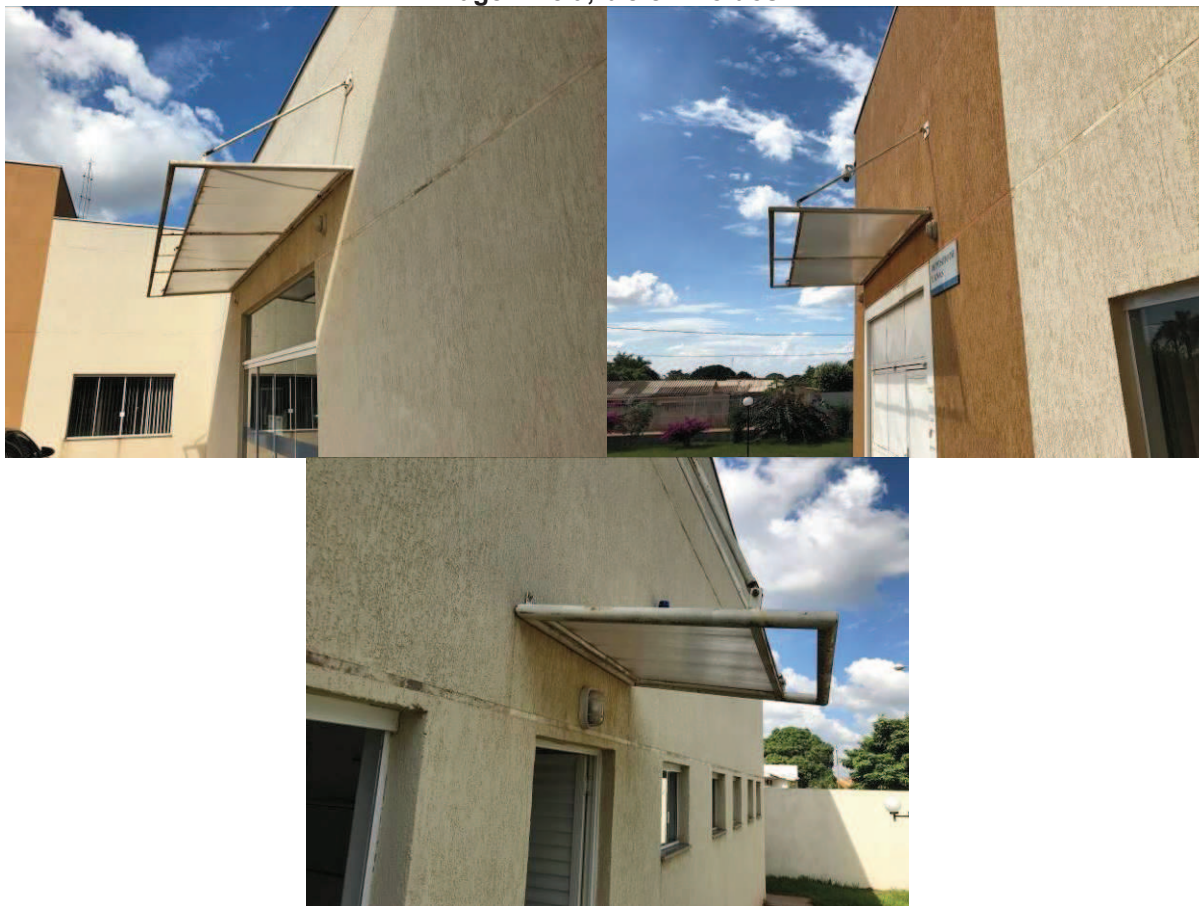
Imagem 25 a, b e c – Toldos.

Os toldos sobre as portas do Fórum estão sem rufo, e a pintura está comprometida, como mostram as imagens. O toldo não está cobrindo o tanque, o que possibilita a entrada de águas pluviais, que está em desacordo com a NBR 10844/1989.

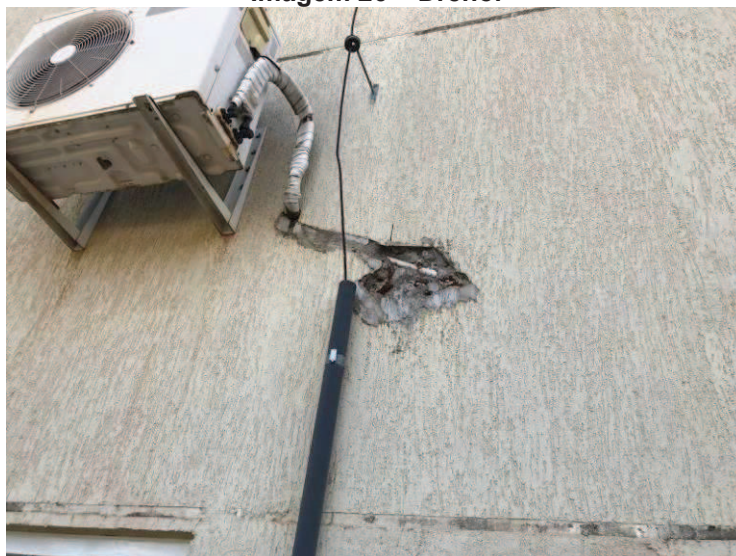
Imagem 26 – Dreno.

Existe um dreno de ar-condicionado na parte externa ao Fórum que está exposto, sem revestimento e não possui acabamento.

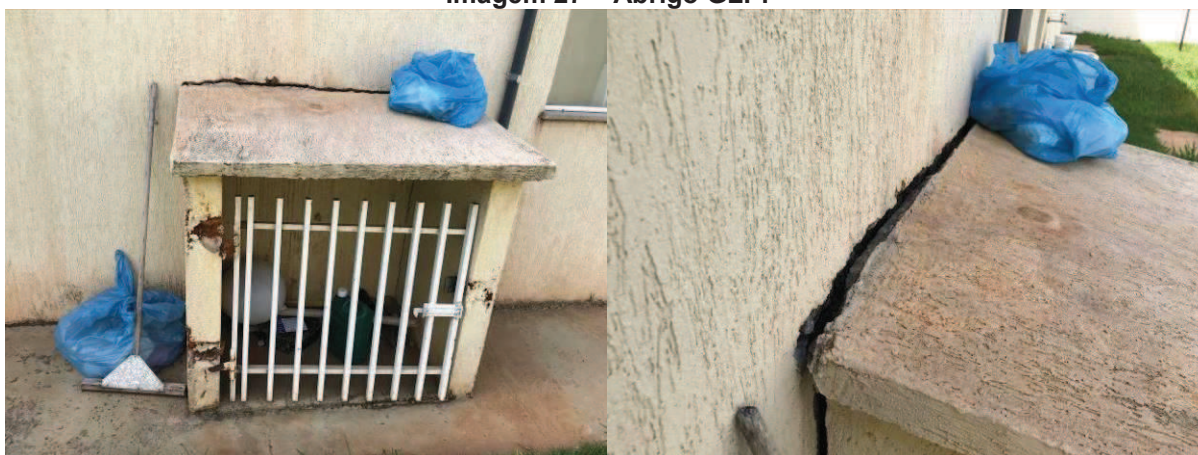
Imagem 27 – Abrigo GLP.

O abrigo para GLP está comprometido, sofreu recalque e a fixação do portão está danificada, como mostram as imagens. Devido ao fato de este abrigo não estar sendo utilizado e a existência de um projeto de desativação dos fogões à gás no TER-PR, deve-se apenas prosseguir com a demolição do abrigo e posteriormente o reparo na parede e no calçamento.

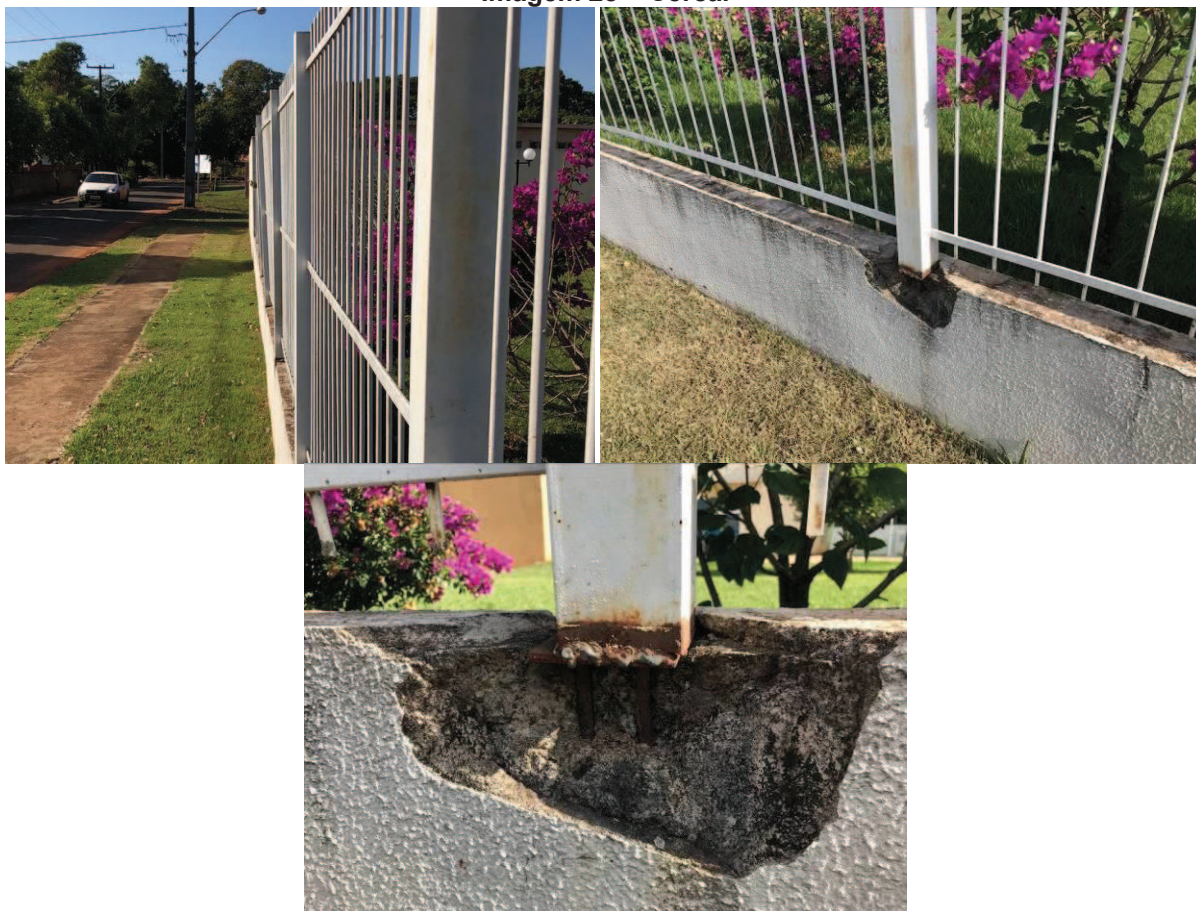
Imagem 28 – Cerca.

A grade na lateral do Fórum está comprometida, inclina-se na direção da via, como pode-se verificar nas imagens abaixo. É possível visualizar que a fixação da estrutura está danificada, bem como a mureta de base.

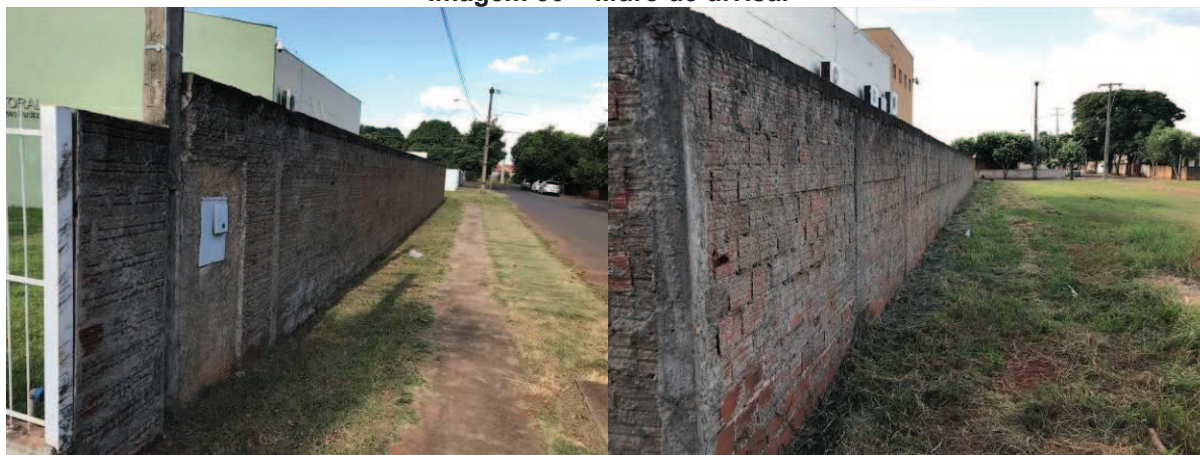
Imagem 30 – Muro de divisa.

Dois muros de divisa do Fórum estão sem acabamento na parte externa, não sendo este um problema de ordem estrutural, porém, a proteção mecânica auxilia na durabilidade das estruturas, principalmente contra a ação das intempéries.
