TRIBUNAL REGIONAL ELEITORAL DO PARANÁ

FÓRUM ELEITORAL TERRA RICA

Relatório de vistoria técnica da edificação

Elaboração de relatório de vistoria técnica do Fórum Eleitoral de Terra Rica

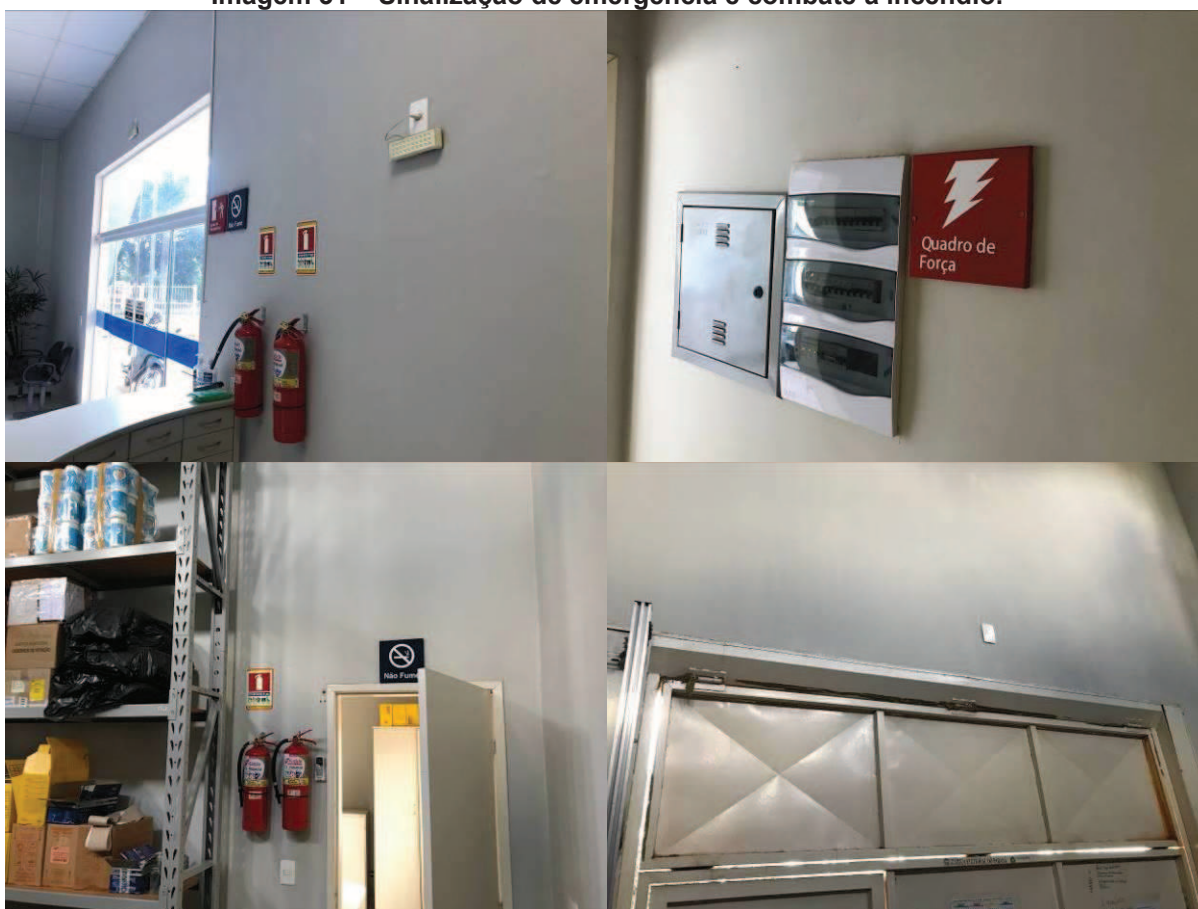
Imagem 31 – Sinalização de emergência e combate a incêndio.

Como pode ser visto nas imagens a seguir, a sinalização de emergência e prevenção contra incêndio de todo o edifício deve ser readequada, tanto as placas de sinalização, iluminação de emergência e extintores.

O Fórum não possui alarme de emergência sonoro e visual de acordo com o princípio dos dois sentidos, devendo ser instalado.
