TRIBUNAL REGIONAL ELEITORAL DO PARANÁ

FÓRUM ELEITORAL DE APUCARANA					
Relatório de vistoria técnica da edificação					
ASSUNTO					
Vistoria técnica do Fórum Eleitoral de Apucarana para verificar a necessidade de reforma e adequações					
EMPRESA RESPONSÁVEL					
CONSTRUTORA DREON					
REVISÕES					
Nº	DESCRIÇÃO	PROFISSIONAL	RESPONSÁVEL	CREA-PR	DATA
0	PARECER TÉCNICO	MAURICIO	MAURICIO	155.580/D	27/05/2019
OBJETIVO					
Apresentar de forma clara e objetiva a situação em que se encontra o edifício e os problemas encontrados.					
DATA VISITA		07/05/2019			
ENGENHEIRO CIVIL SOP		MAURICIO AJALA FIORENTIN			
REPRESENTANTE SOP					
FÓRUM ELEITORAL		ANDREIA SILVA MILANIN			
RESPONSÁVEL TÉCNICO			CONTRATANTE		
MAURICIO AJALA FIORENTIN CREA-PR 155580/D			TRIBUNAL REGIONAL ELEITORAL DO PARANÁ CNPJ: 035.985.113/0001-81

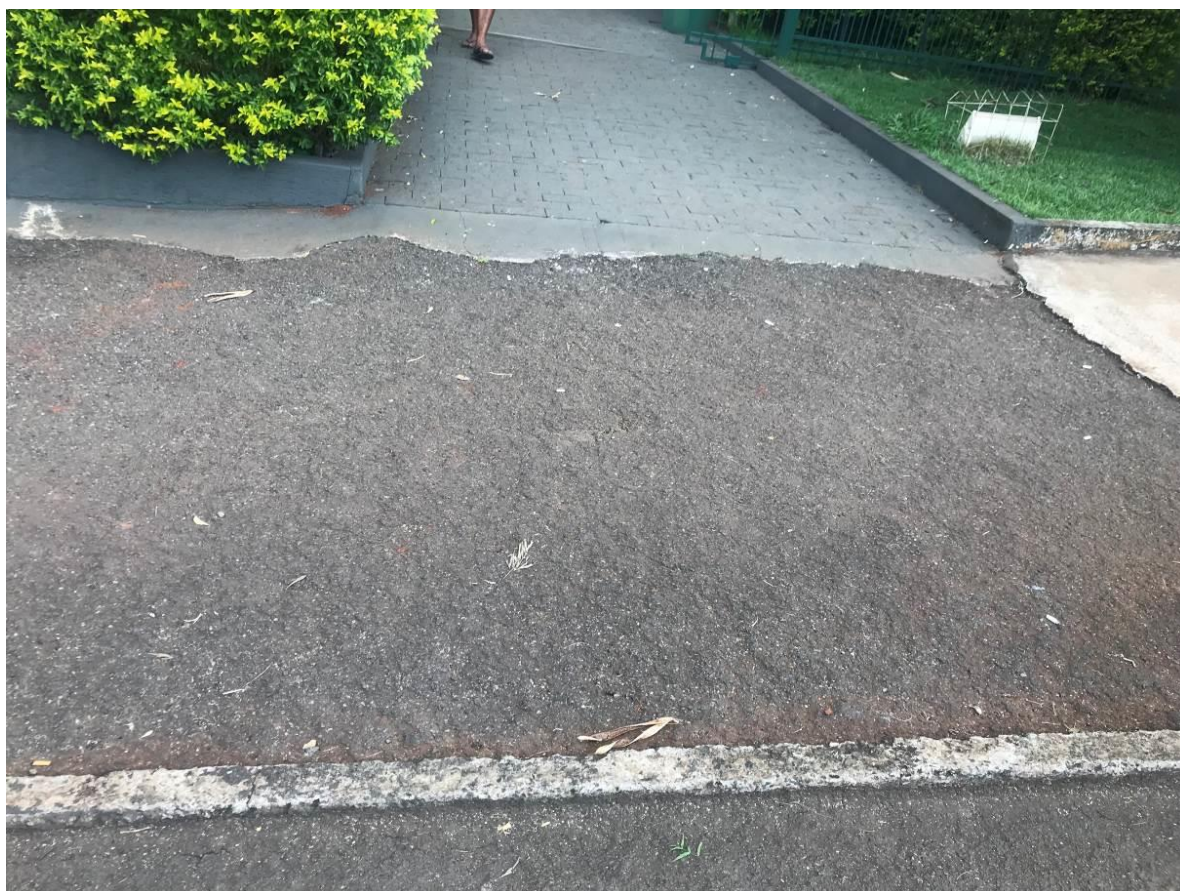
Imagem 2 - Entrada de Pedestres - Passeio

- A entrada de pedestres, Imagem 2, não possui rebaixo na calçada ou caminho com piso tátil da rua até a entrada do Fórum. O caminho é executado com pavimentação tipo intertravada (Paver) no região externa da edificação e pavimento asfáltico na região do passeio, ambos pavimentos trepidantes, em desconformidade com a norma para uma área de instalação do piso tátil

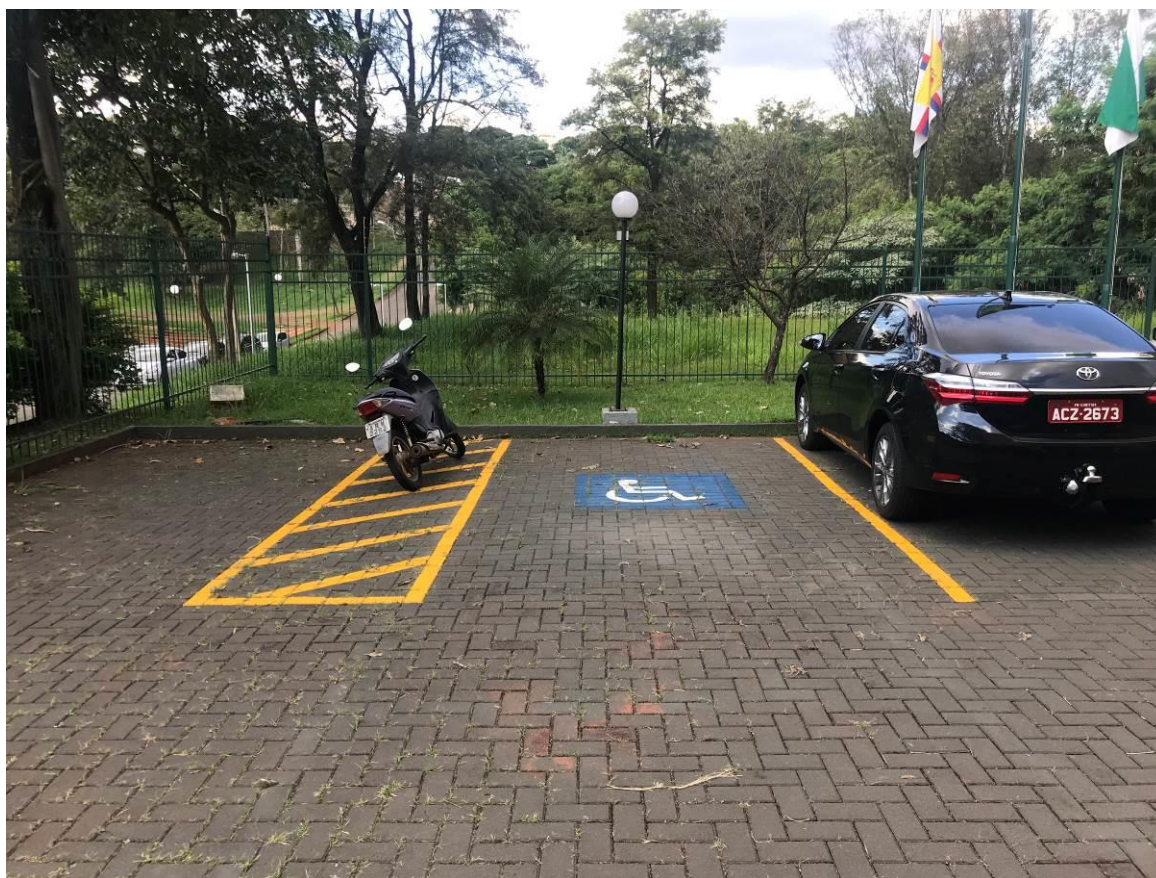
Imagem 3 - Vaga reservada pessoa com deficiência

- O estacionamento atual não conta com vagas reservadas para Idosos, e a vaga reservada para pessoa com deficiência, Imagem 3, não encontra-se entre as mais próximas à entrada da C.A.E, além de não possuir sinalização vertical (Placa com poste). Desta maneira o estacionamento está em desacordo com as leis e normas vigentes à matéria.

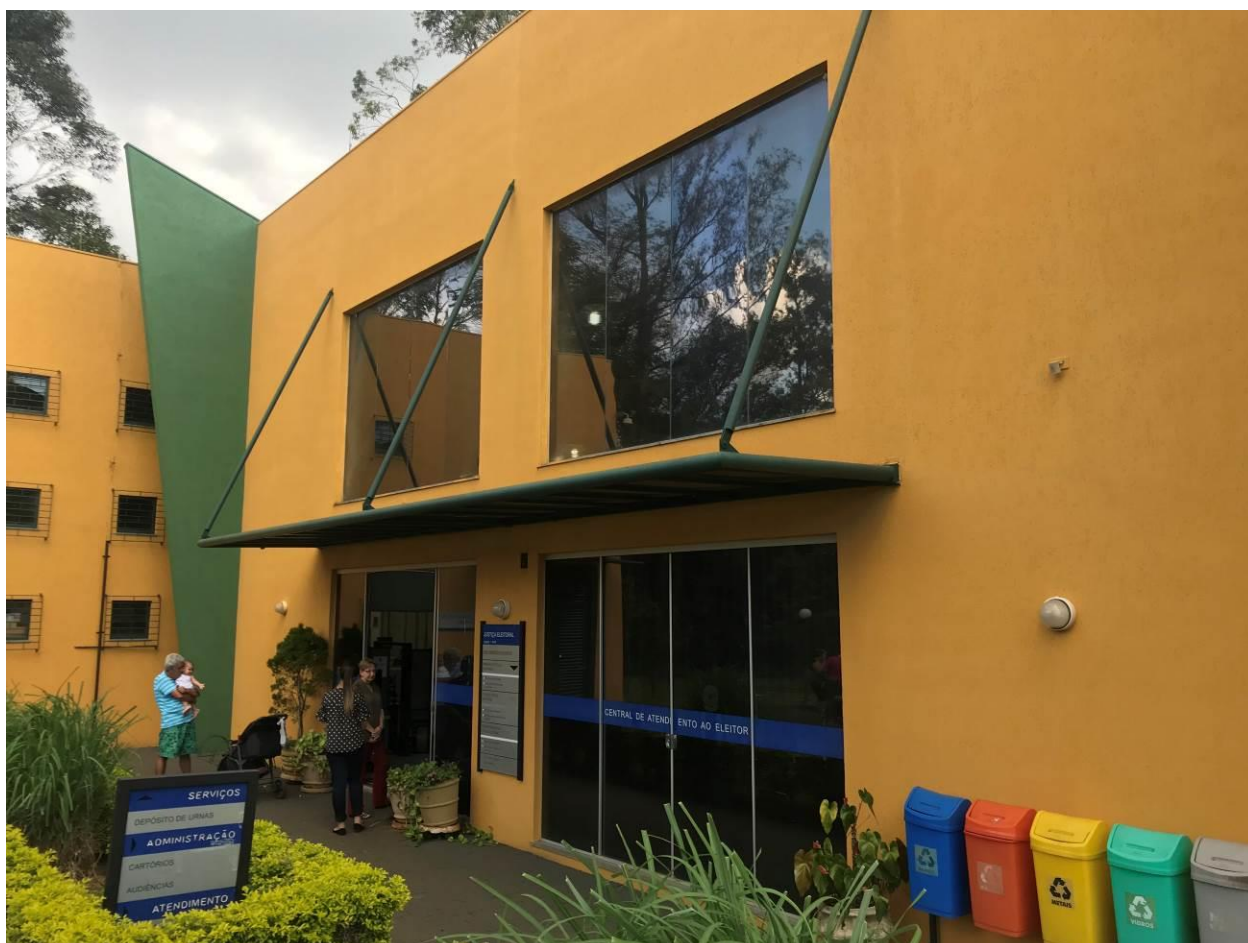
Imagem 4 - Porta de entrada C.A.E.

- A porta de entrada da C.A.E., Imagem 4, não possui o símbolo de “Permitido Cão-Guia”, conforme é requerido pela norma NBR 9050. A rampa de entrada à C.A.E., para vencer o desnível, também necessita adequações para respeitar os limites de inclinação impostos pela NBR 9050

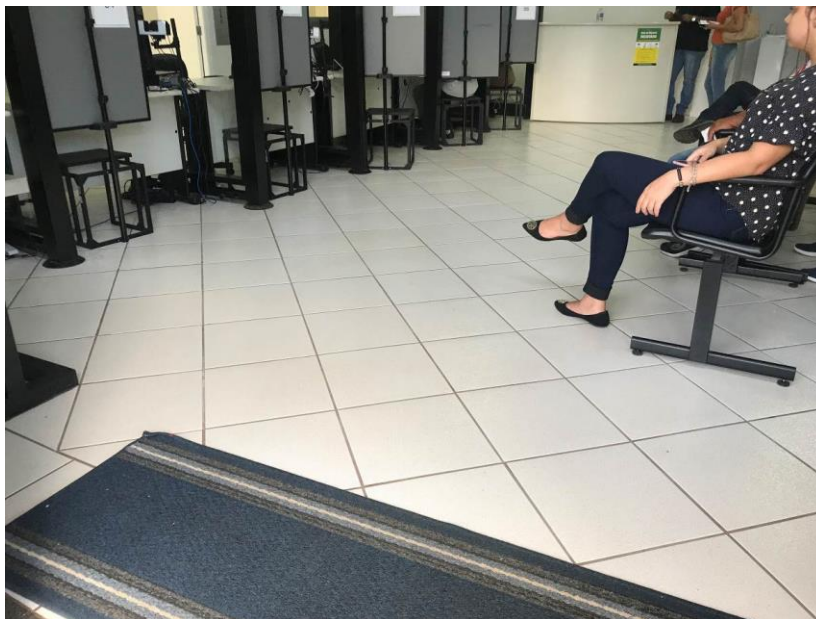
Imagem 5 - C.A.E.

- A C.A.E., Imagem 5, não possui qualquer caminho acessível, com piso tátil, também não conta com um módulo de referência, com o símbolo de PCD, ambos itens exigidos pela norma vigente para tornar a edificação acessível. Vale ressaltar que não é necessário a execução de piso tátil e demais critérios de acessibilidade nos cartórios, pois não é realizado atendimento ao público nas salas.

- O tapete de entrada, Imagem 5, também está fora de norma, pois deveria estar firmemente fixado ao chão ou embutido na cerâmica, de maneira a facilitar o acesso de pessoa com deficiência à edificação

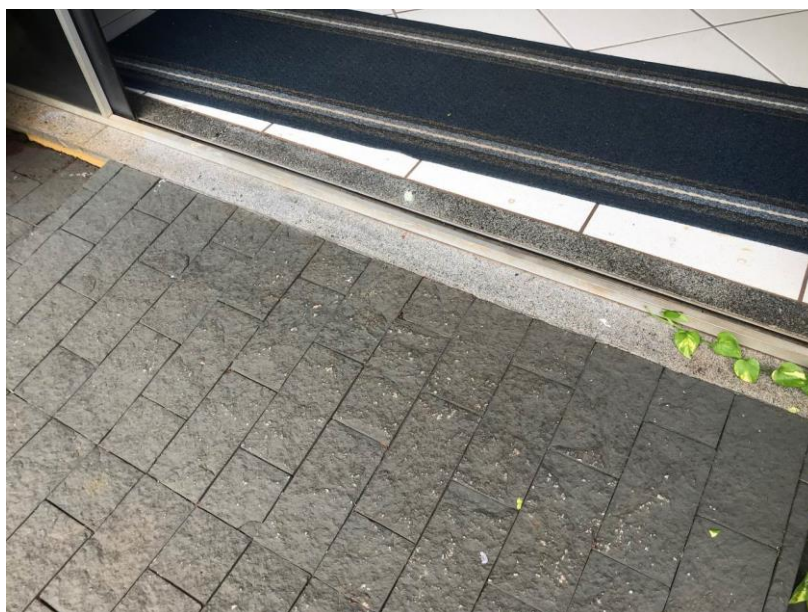
Imagem 6 – Trilho Portão C.A.E

- Existe na porta de entrada da C.A.E., como mostra a Imagem 6, um ressalto devido ao trilho do portão, fato que dificulta a entrada de pessoa com cadeira de rodas de acordo com as normas vigentes.

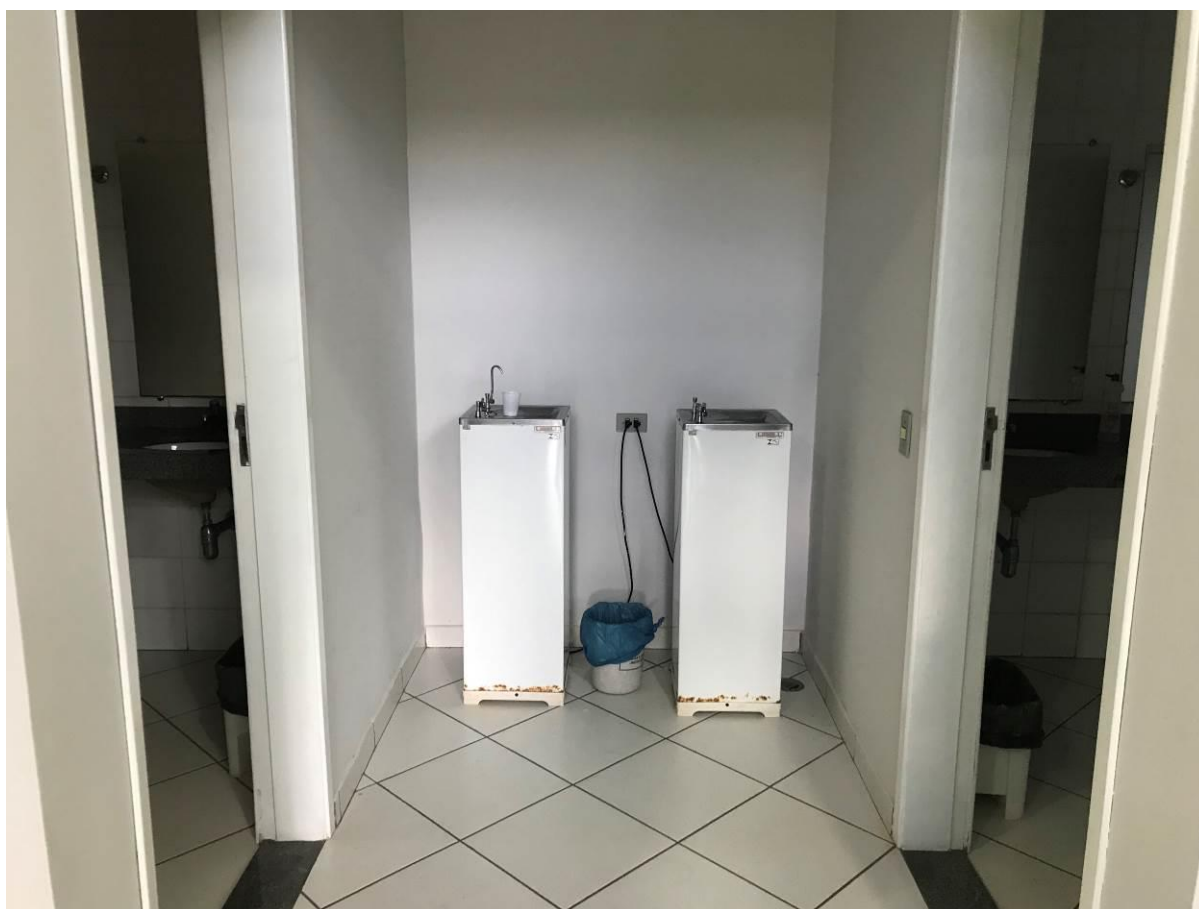
Imagem 7 - Bebedouros

- Os bebedouros existentes na C.A.E., Imagem 7, não são de modelos acessíveis, estando a situação em desacordo com a norma vigente, é preciso que o bebedouro seja instalado em duas alturas diferentes, uma de 0,90 m e outra entre 1,00 m e 1,10 m em relação ao piso acabado

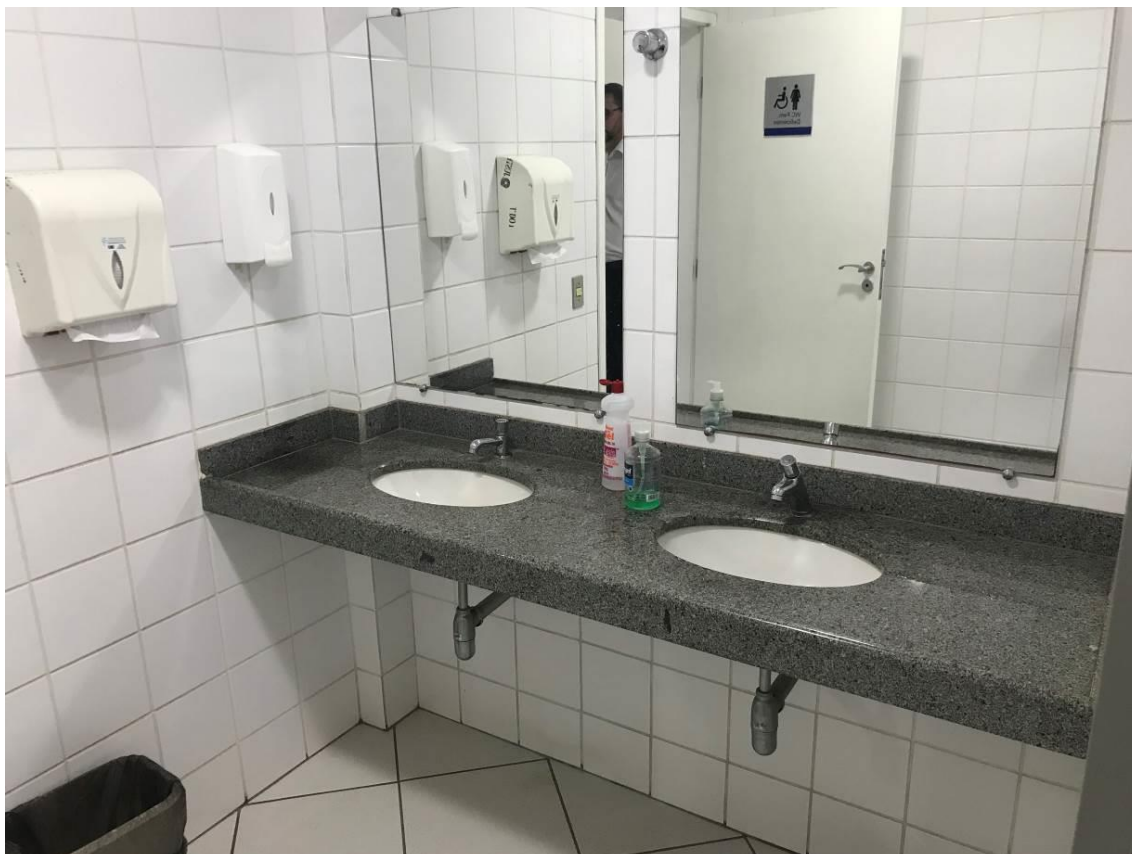
Imagem 8 - Lavatórios

Como ilustra a Imagem 8 o lavatório existente não possui barras de apoio, a altura do mesmo (80 cm a partir do piso acabado, atende a norma, porém a cuba deve ser do tipo semi-encaixe, e não de embutir como existe atualmente.

Os espelhos, também ilustrados na Imagem 8, encontram-se em altura divergente da exigida pela norma, porém possuem dimensões superiores do mínimo exigido, por isso podem ser reinstalados.

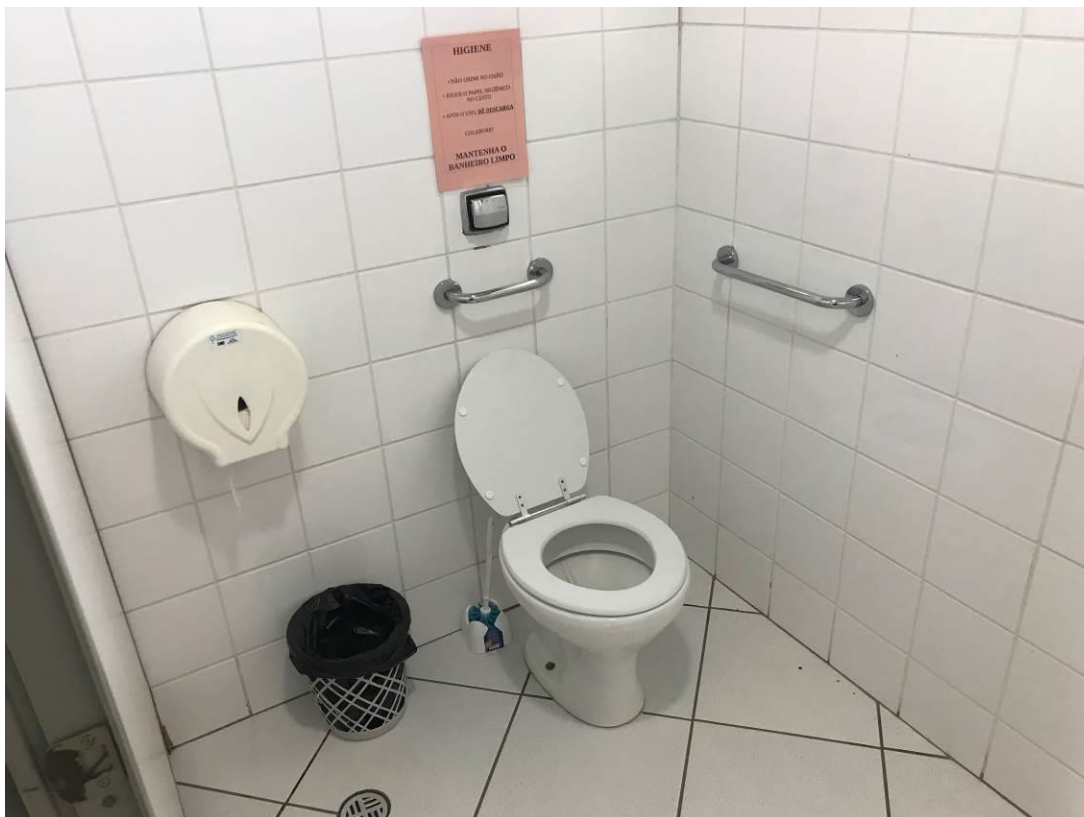
Imagem 9 - Bacias sanitárias

As bacias sanitárias, Imagem 9, de todos os banheiros, possuem duas barras de apoio, de fundo e lateral, porém ambas com comprimento inferior ao mínimo exigido pela norma.

A altura da bacia sanitária não atende aquela exigida pela norma, estando abaixo do exigido.

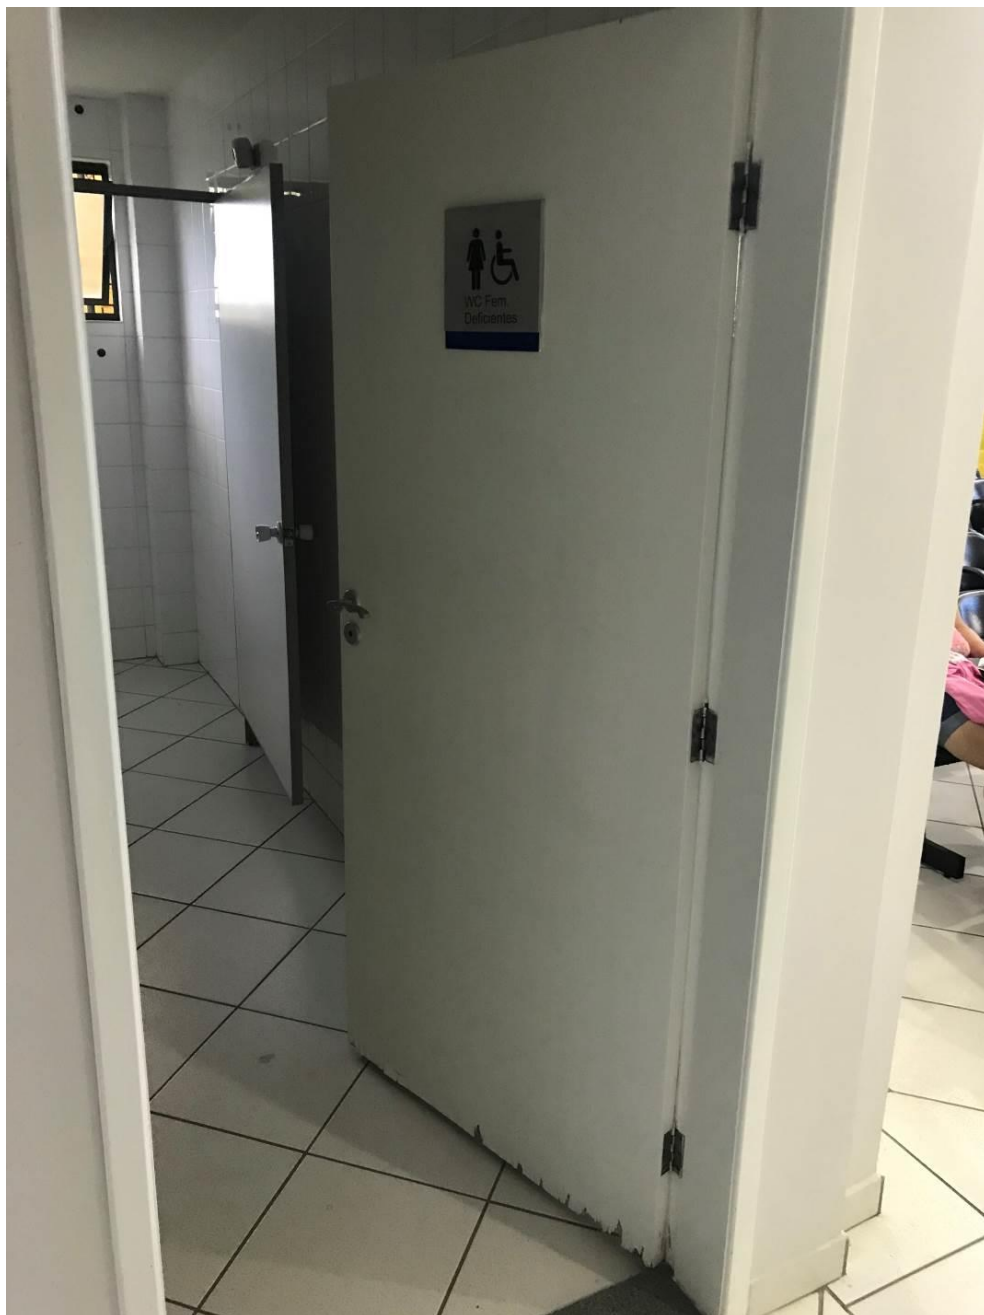
Imagem 10 - Porta acesso ao Banheiro

As portas de acesso aos banheiros, Imagem 10, não possuem barras de apoio ou placa indicativa em braile. A abertura das portas atualmente é com sentido para dentro dos banheiros. Como pode também ser observado na Imagem 10 a porta encontra-se em péssimo estado de conservação.

Se faz necessário à troca das portas dos banheiros, devido ao seu estado de conservação atual, assim como da porta da Copa. Da mesma maneira é preciso realizar a troca do sifão danificado apresentado.

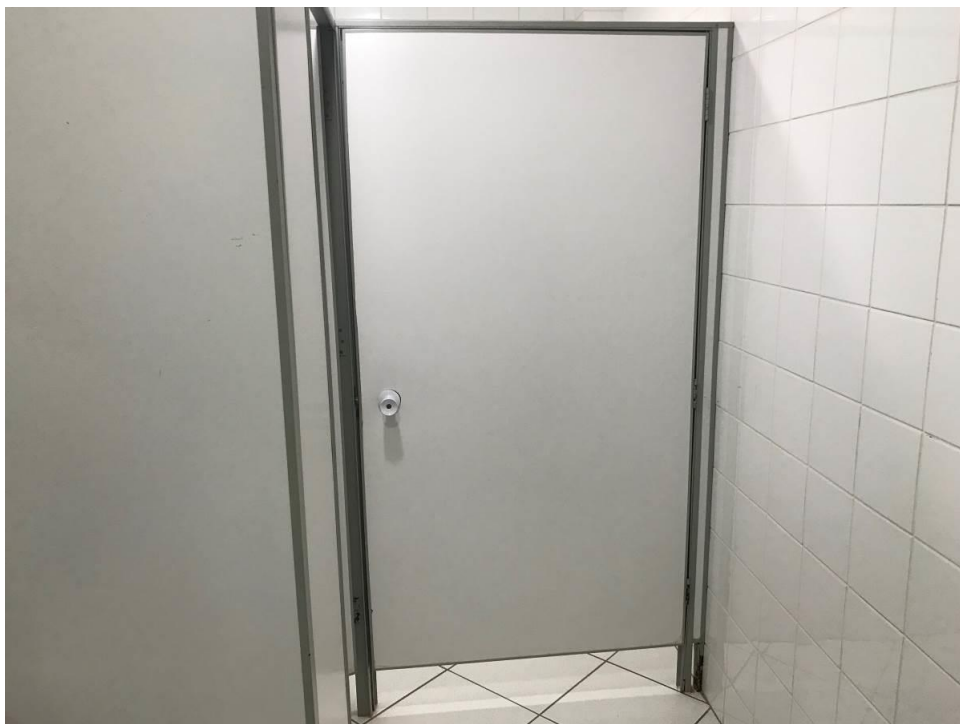
Imagem 11 - Porta de acesso às bacias sanitárias

A porta de acesso às bacias sanitárias acessíveis, Imagem 11, também não possuem barras de apoio. As divisórias dos banheiros da C.A.E. encontram-se em péssimo estado de conservação, com diversos sinais de oxidação (Imagem 12, Imagem 13, Imagem 14 e Imagem 15)

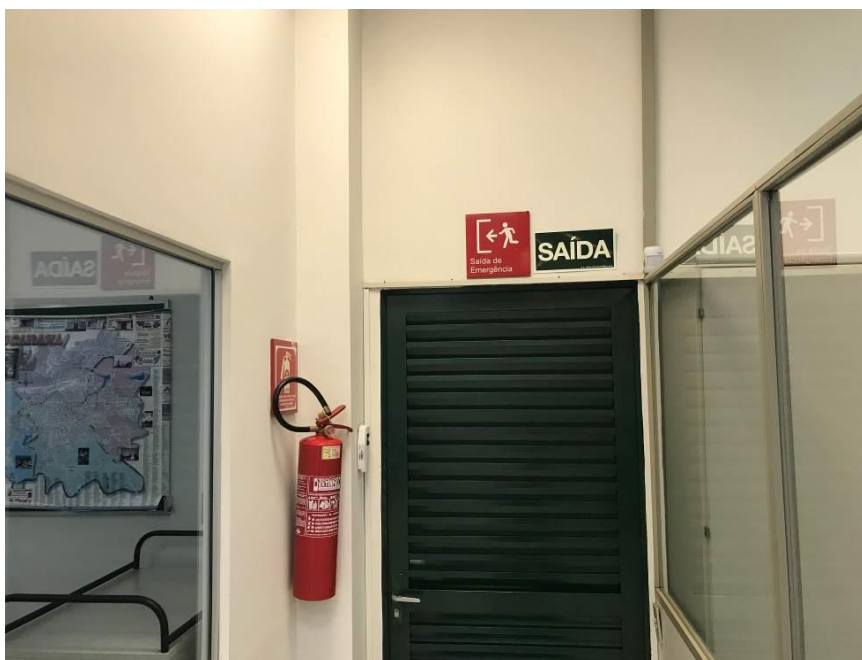
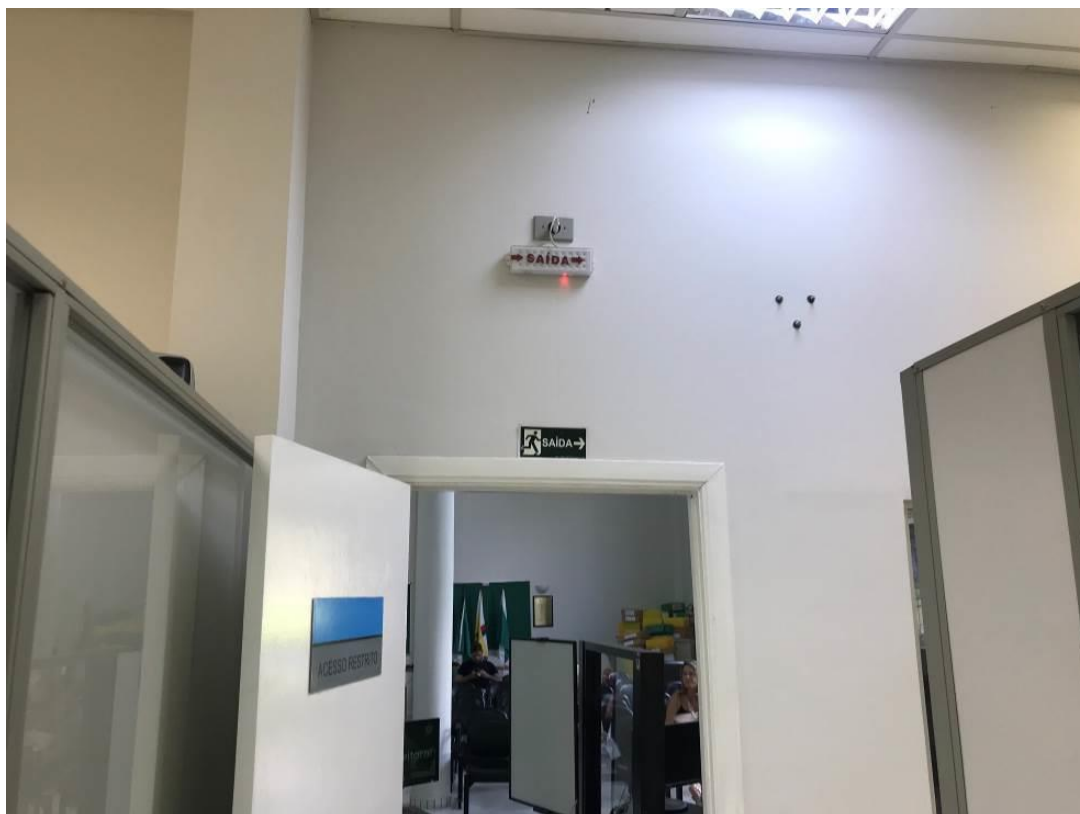
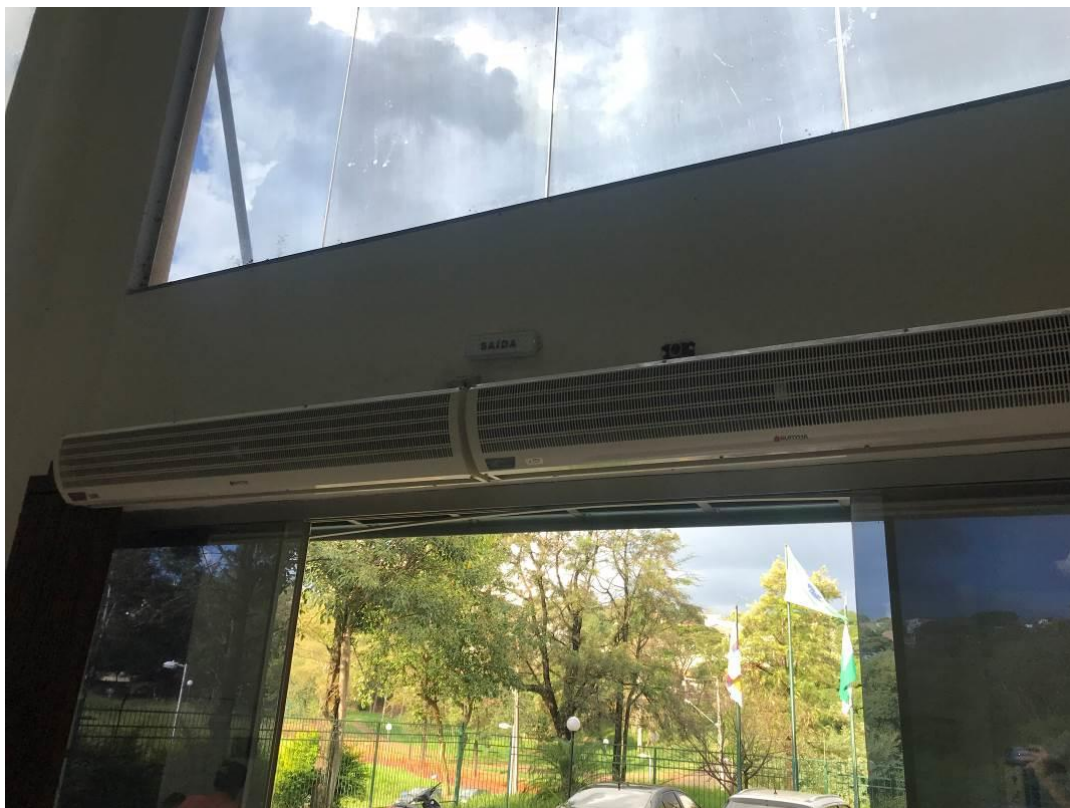
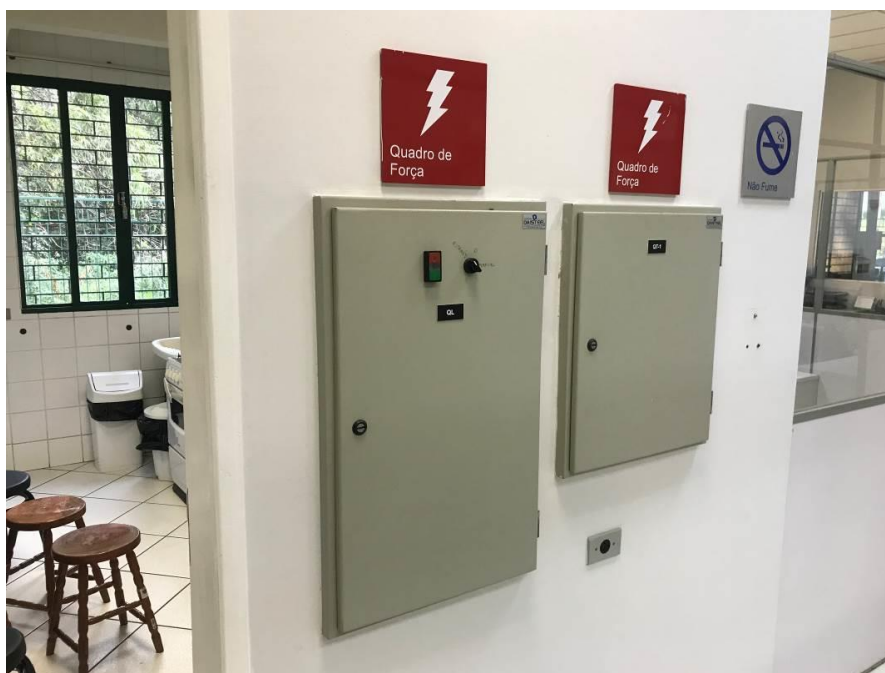
- A sinalização da rota de fuga e dos equipamentos de combate a incêndio encontram-se fora das normas atuais do Corpo de Bombeiros. Em alguns pontos, como mostra a Imagem 16, foi instalada a sinalização de SAÍDA, porém a mesma encontra-se em local incorreto, apenas a porta da C.A.E., que deve permanecer aberta durante todo o expediente, pode ser considerada como Saída para as rotas de fuga, o mesmo ocorre na Imagem 17, onde foi instalada placa direcionando para a porta de Saída dos Cartórios. Em alguns locais, como na entrada da C.A.E., Imagem 18, a sinalização por placas é inexistente, em outros locais, como nos quadros de força, Imagem 19, e nos extintores existe a sinalização, porém fora dos padrões da norma vigente.

É preciso que seja realizada a instalação de novo sistema de sinalização e iluminação de emergência, seguindo as exigências do CBMPR.

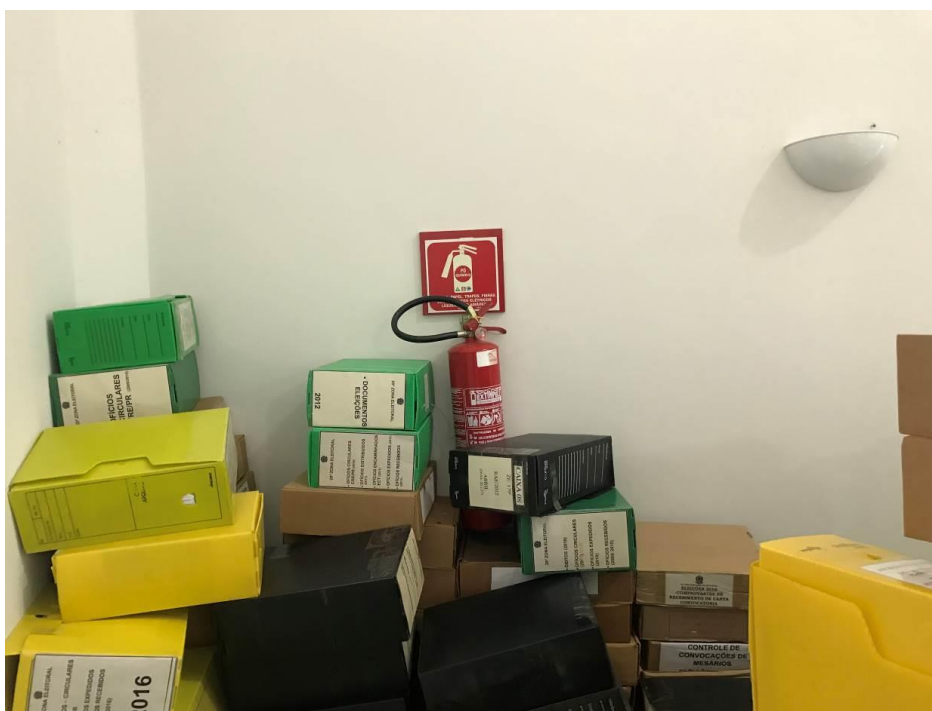
Imagem 20 - Extintor Obstruído

Atenção especial deve ser dada aos extintores do Depósito de Urnas, que encontram-se obstruídos, conforme apresentado na Imagem 20

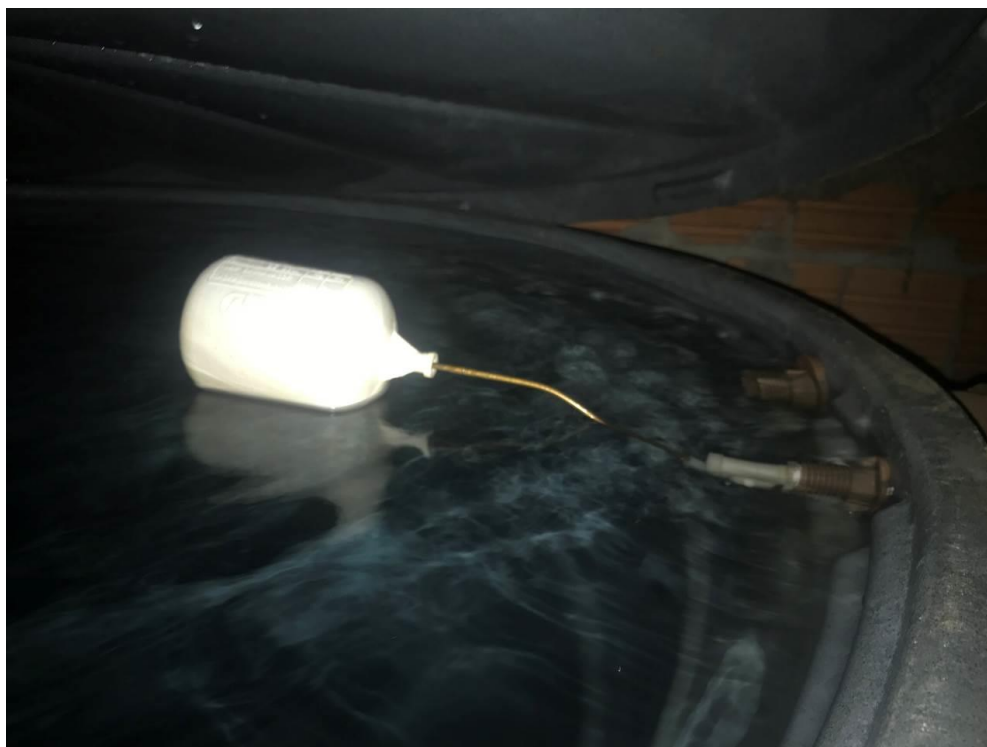
Imagem 21 – Boia da Caixa d'Água

- Durante a visita foram constatados problemas de funcionamento na boia da caixa d'água, como pode ser observado na Imagem 21, fato que ocasionou vazamento na caixa d'água e diversos pontos de infiltração pela laje, como podem ser observados na Imagem 22. Identificou-se que os além dos vazamentos terem ocorrido pelo funcionamento da boia o problema foi agravado pelo fato da tubulação do extravasor não tem funcionado corretamente, conforme pode ser observado na Imagem 23 a tubulação segue junto à outra, que pode ser tanto a tubulação de limpeza, quanto a de distribuição para a edificação, no segundo caso a ligação

Conforme relatado por servidores locais, através de contato telefônico no dia 24/05/19, a situação da boia já foi solucionada, porém ainda é preciso realizar

revisão na tubulação para verificar se a tubulação do ladrão segue para a distribuição, e, se for o caso, realizar todos os ajustes necessários.

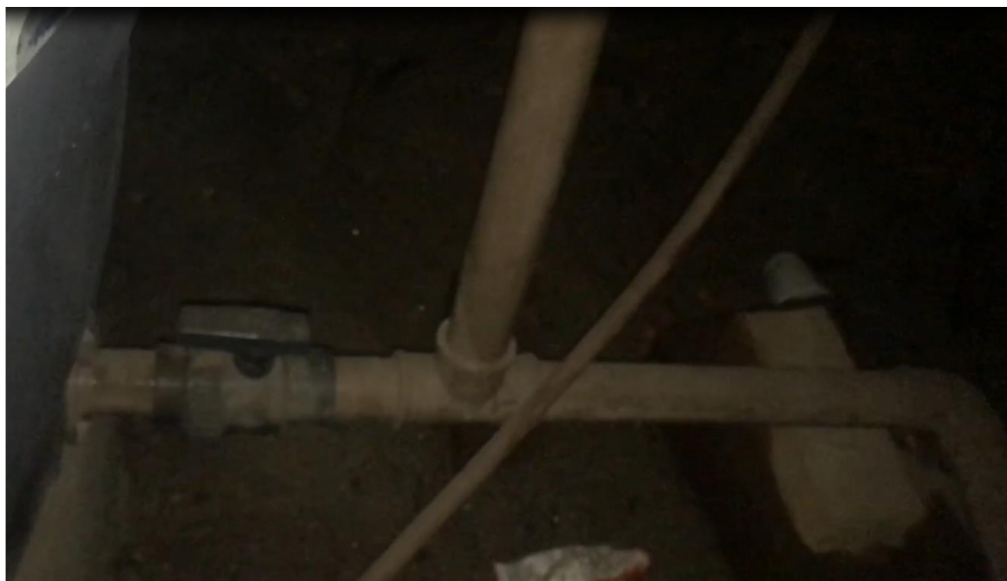
Imagem 23 – Tubulação Caixa D'Água

estaria errada, impedindo o correto funcionamento do extravasor. Durante a visita não foi possível realizar os testes para identificar a real situação da tubulação.

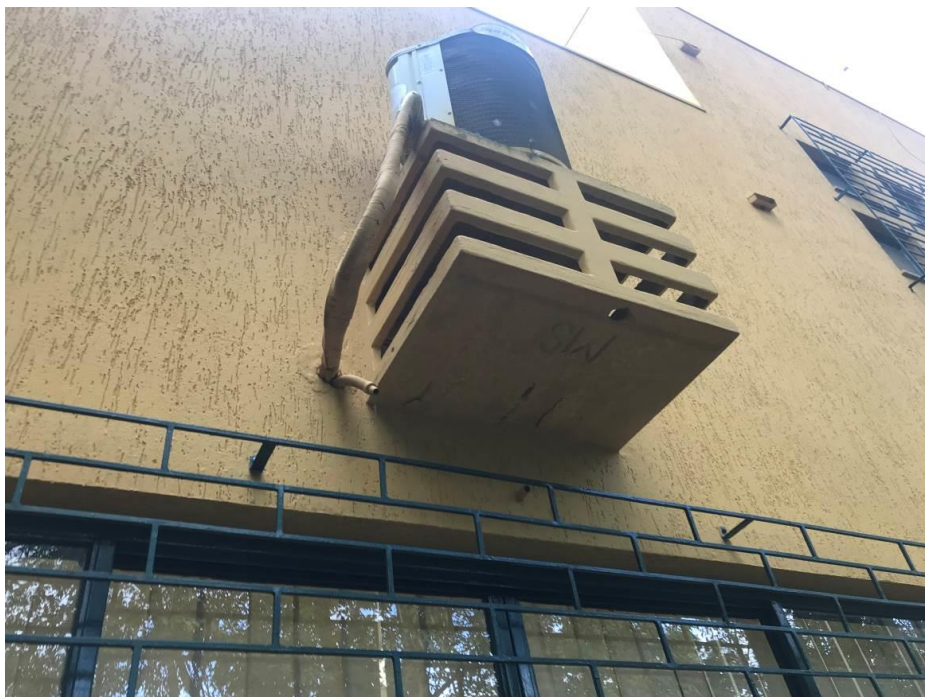
Imagem 24 – Dreno Ar Condicionado

- Na área externa é possível observar que nenhum dos drenos dos ares condicionados segue até a rede de águas pluviais, como pode ser visto na Imagem 24, apenas estão soltos nas paredes, fato que ocasiona nas paredes abaixo, Imagem 25.

Todos os drenos dos ares condicionados, conforme apresentados, devem passar por revisão completa e encaminhados para a rede de águas pluviais, as paredes danificadas pelas infiltrações devem ter seu revestimento reconstituído.

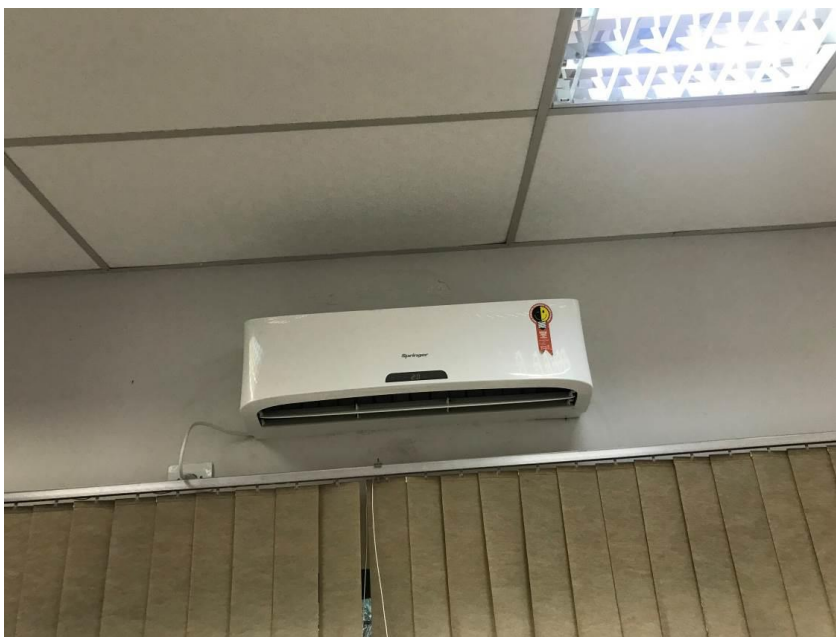
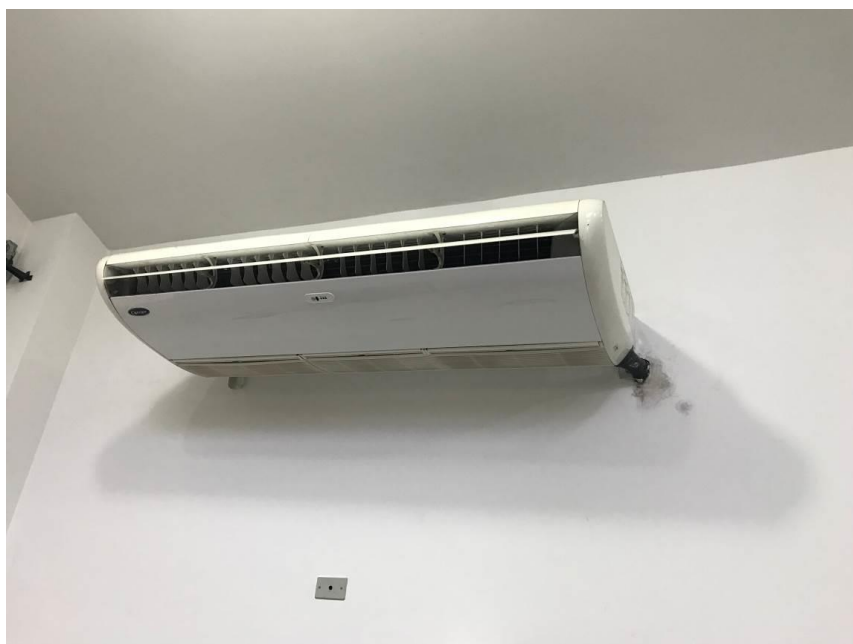
- Na área interna à edificação no contorno dos ares condicionados apresentam sinais de infiltração, ocasionados por problemas nos drenos, como pode ser observado na Imagem 26 e Imagem 27.

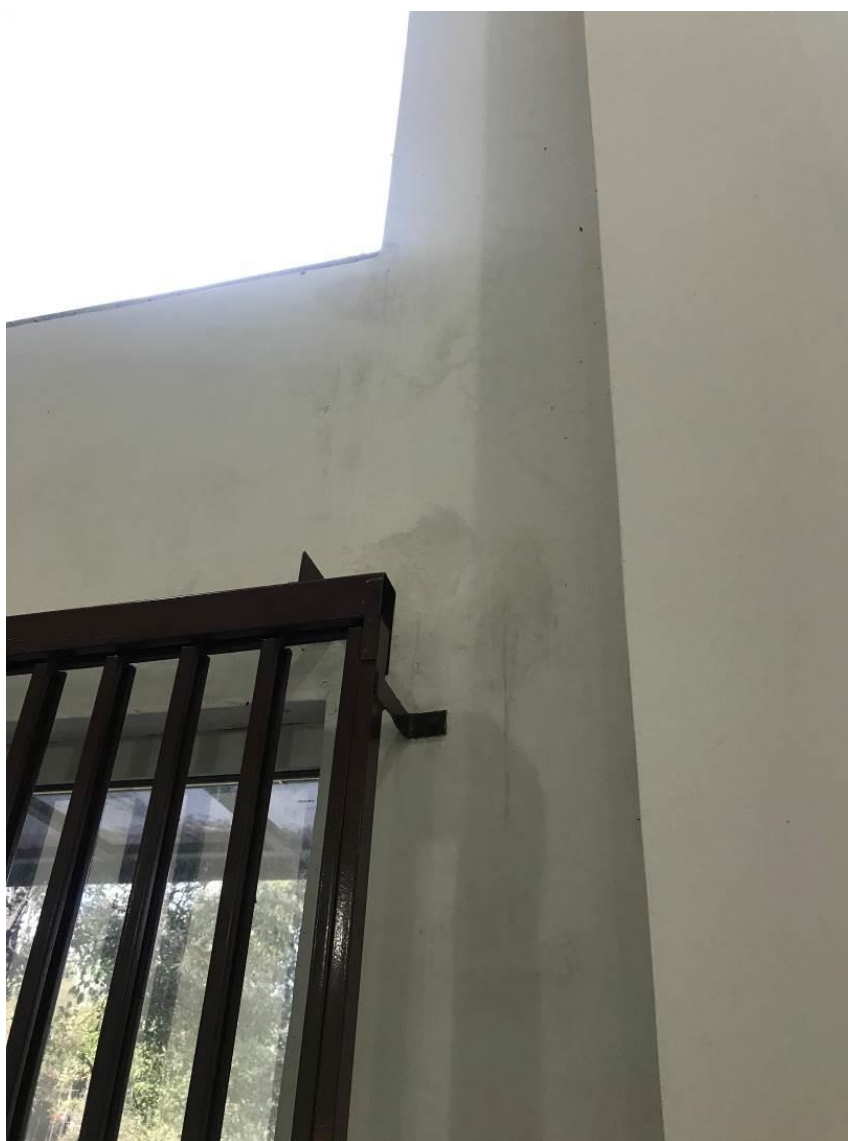
Imagem 28 – Infiltração C.A.E.

- Foi detectado durante a visita um foco de infiltração próximo à janela superior da C.A.E., como pode ser observado na Imagem 28. A provável causa para a infiltração é a falta de rufo de encosto no toldo localizado à frente da entrada da C.A.E. A Imagem 29 ilustra a falta do rufo de encosto em todos os demais toldos da edificação.

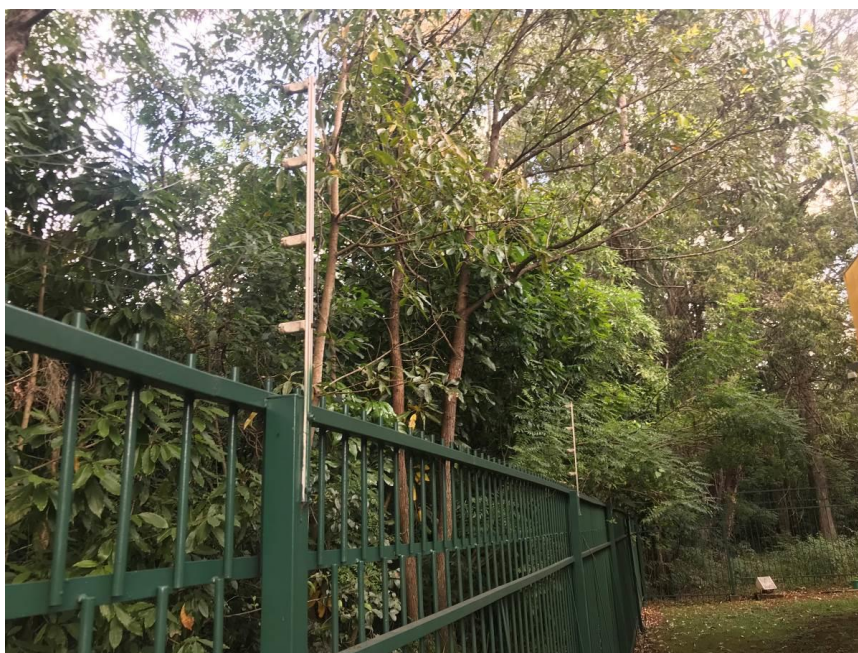
Imagem 30 – Cerca Elétrica

• A Imagem 30 mostra como é a situação atual do gradil da edificação, existe nele uma cerca elétrica, porém conforme relatos dos servidores a mesma nunca funcionou. Foi solicitado pelos servidores locais a retirada completa da cerca elétrica.

As demais solicitações, como readequações do layout, inclusão de porta para o depósito de urnas, remoção da cerca elétrica e instalação de película em vidros, devem ser analisadas por responsável e se possível incluídas na reforma geral do Fórum Eleitoral de Apucarana.

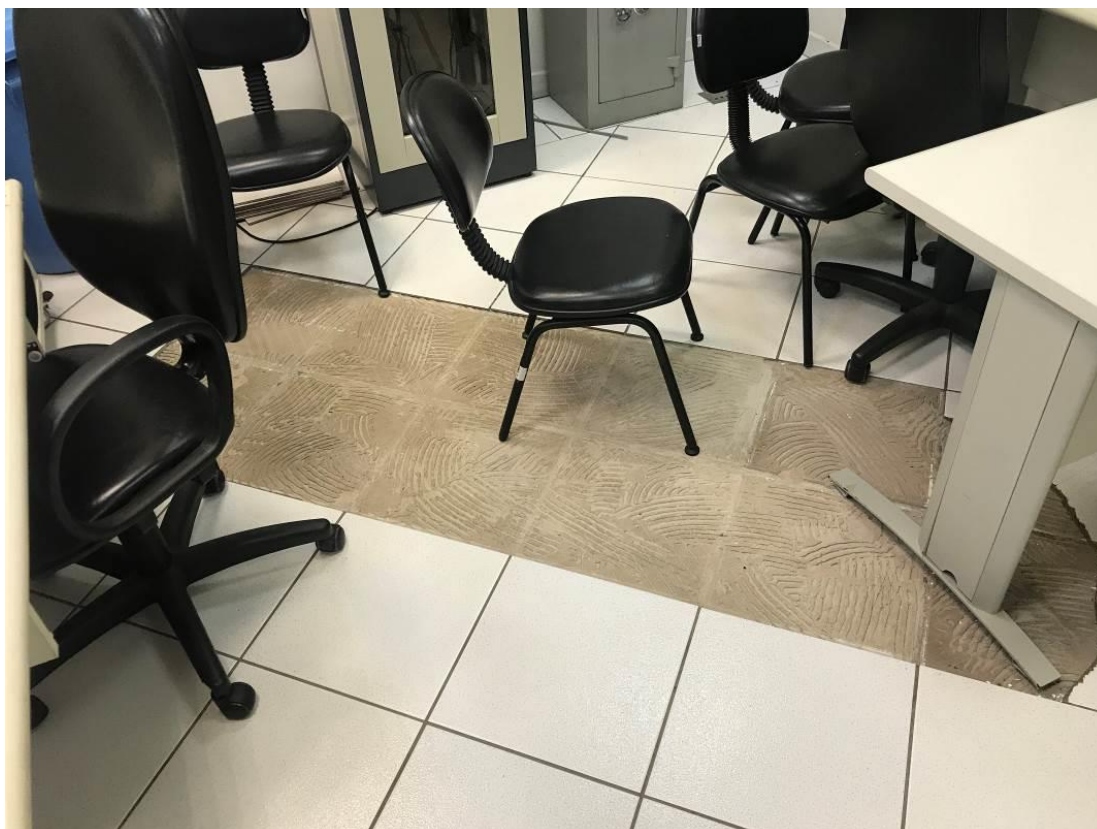
Imagem 31 – Piso cerâmico danificado

- Na sala de Conferência foi encontrado peças do piso cerâmico faltantes e algumas danificadas, como pode ser observado na Imagem 31

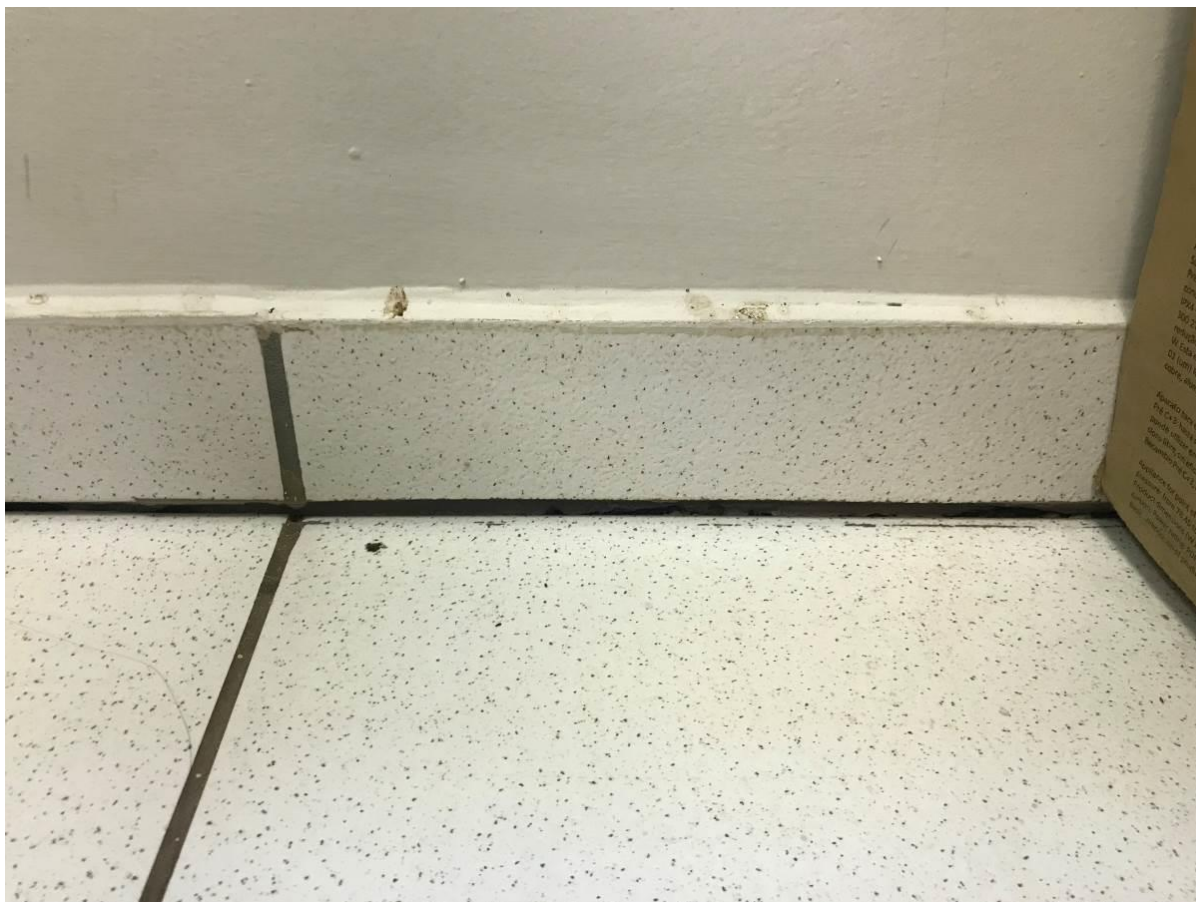
Imagem 32 – Recalque de assentamento

- A Imagem 32 ilustra sinais de recalque de assentamento encontrados na edificação, porém durante a visita não foi possível observar qualquer outro sinal de movimentação da edificação. Tal item deve ser observado novamente em futuras visitas, para acompanhar a situação.

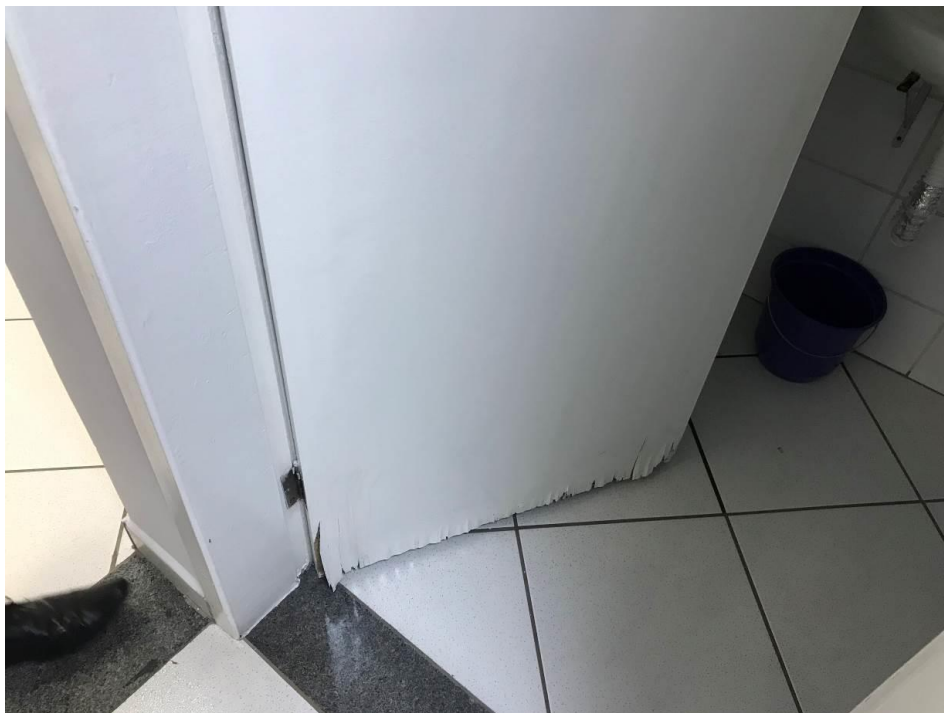
Imagem 33 – Porta Banheiro Feminino dos Cartórios – Situação Atual

- As portas dos banheiros, da C.A.E. e dos cartórios, apresentam sérios sinais de deterioração, estando em péssimo estado de conservação, especialmente em sua região inferior, possivelmente devido à umidade absorvida no ambiente, como é apresentado na Imagem 33.

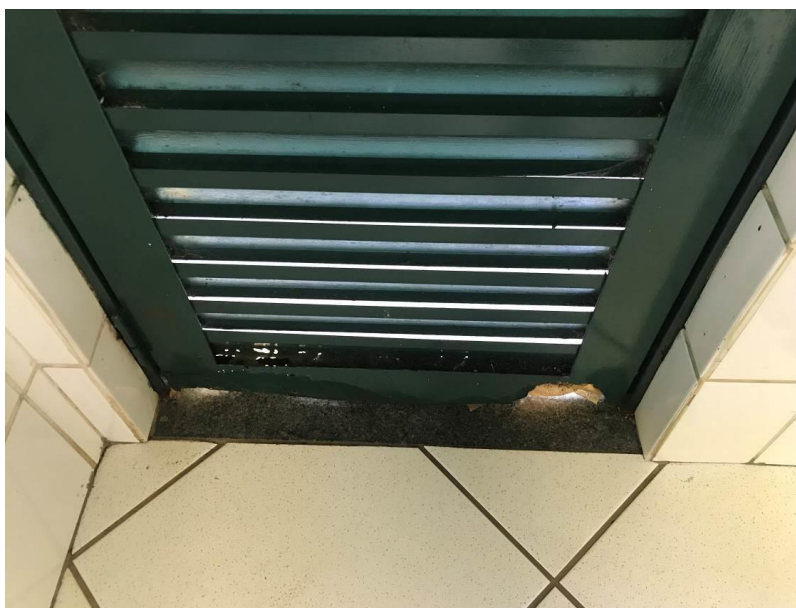
Imagem 34 – Porta Copa – Situação Atual

- A porta da Copa encontra-se também muito danificada em sua região inferior, como pode ser observado na Imagem 34
