TRIBUNAL REGIONAL ELEITORAL DO PARANÁ

FÓRUM ELEITORAL DE APUCARANA					
Relatório de vistoria técnica da edificação					
ASSUNTO					
Vistoria técnica do Fórum Eleitoral de Apucarana para verificar a necessidade de reforma e adequações					
EMPRESA RESPONSÁVEL					
CONSTRUTORA DREON					
REVISÕES					
Nº	DESCRIÇÃO	PROFISSIONAL	RESPONSÁVEL	CREA-PR	DATA
0	PARECER TÉCNICO	MAURICIO	MAURICIO	155.580/D	27/05/2019
OBJETIVO					
Apresentar de forma clara e objetiva a situação em que se encontra o edifício e os problemas encontrados.					
DATA VISITA		07/05/2019			
ENGENHEIRO CIVIL SOP		MAURICIO AJALA FIORENTIN			
REPRESENTANTE SOP					
FÓRUM ELEITORAL		ANDREIA SILVA MILANIN			
RESPONSÁVEL TÉCNICO			CONTRATANTE		
MAURICIO AJALA FIORENTIN CREA-PR 155580/D			TRIBUNAL REGIONAL ELEITORAL DO PARANÁ CNPJ: 035.985.113/0001-81

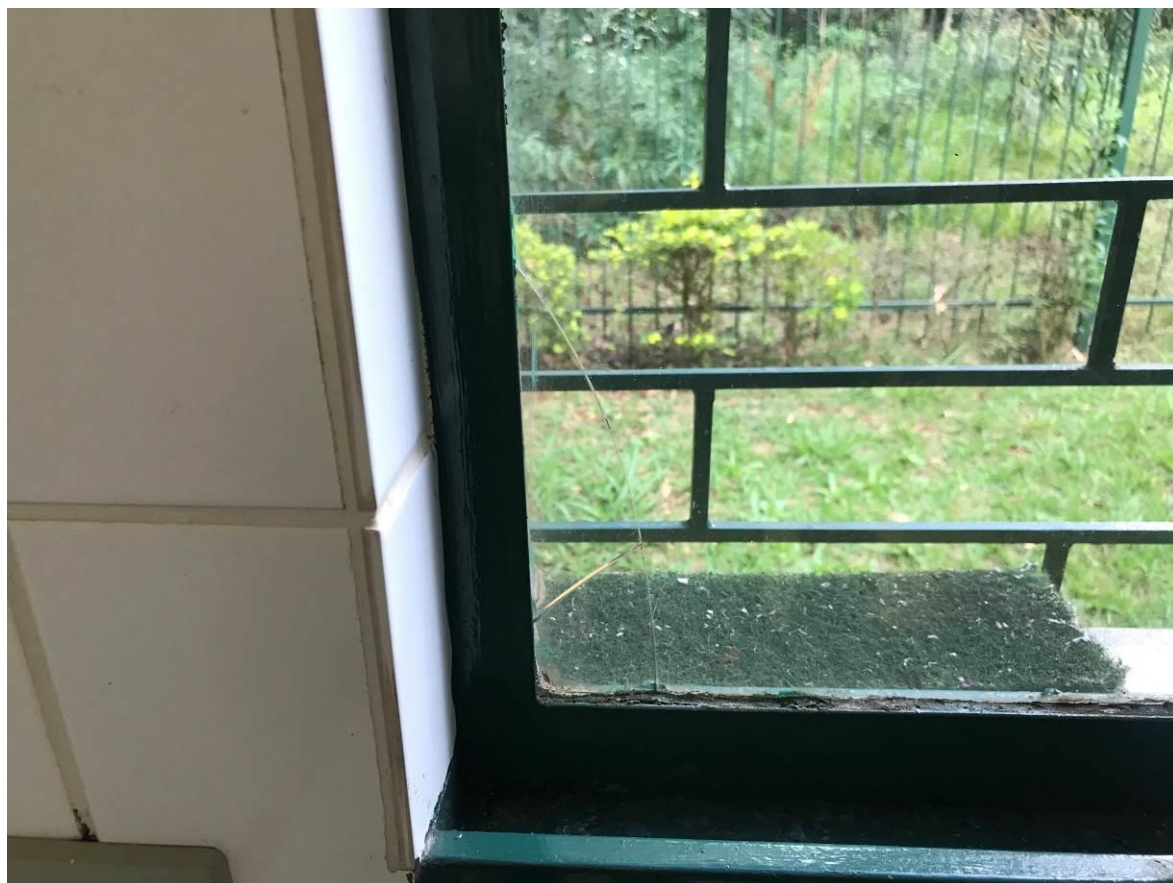
Imagem 35 - Janela da Copa

- Foi observado durante a visita que a janela da Copa está com o vidro trincado, como mostra a Imagem 35, nenhum outro problema de infiltração foi identificado na janela.

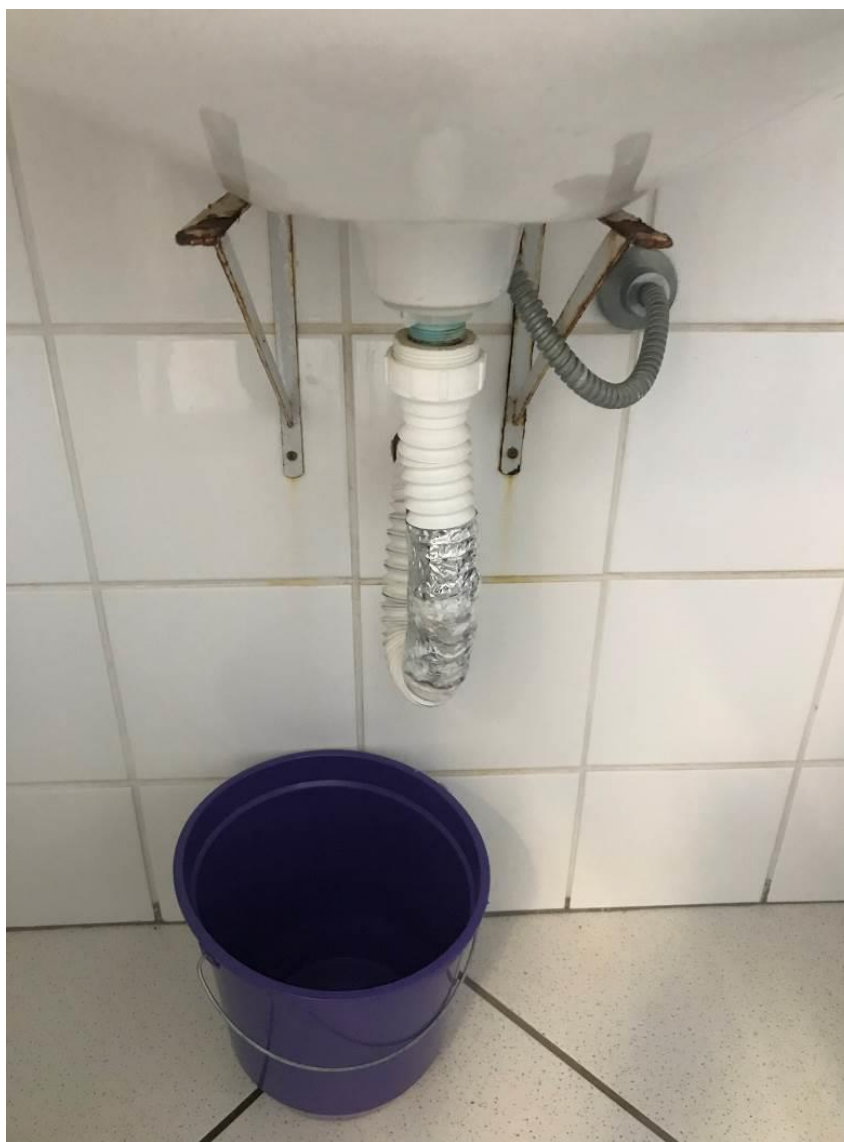
Imagem 36 – Sifão danificado

- Foi observado que o sifão localizado no lavatório do banheiro feminino encontra-se danificado, causando vazamentos, e sendo necessário o uso de balde abaixo do lavatório para evitar o acúmulo de água.

Se faz necessário à troca das portas dos banheiros, devido ao seu estado de conservação atual, assim como da porta da Copa. Da mesma maneira é preciso realizar a troca do sifão danificado apresentado.

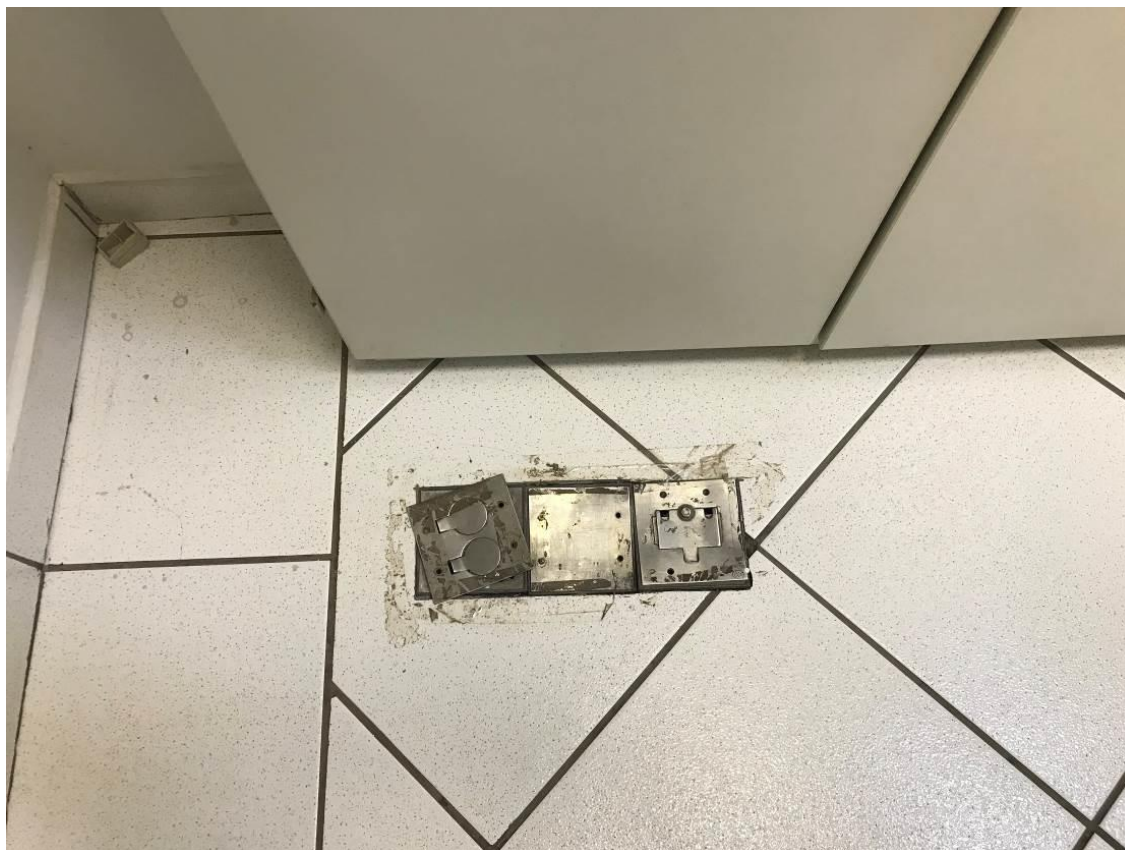
Imagem 38 – Tomadas de Piso

• Junto à alteração dos layouts foi solicitado que se realize as adequações para a troca das tomadas de piso, Imagem 38, para tomadas localizadas nas divisórias, devido à situação atual das mesmas e para facilitar seu uso, sem utilizar extensões como é realizado atualmente.

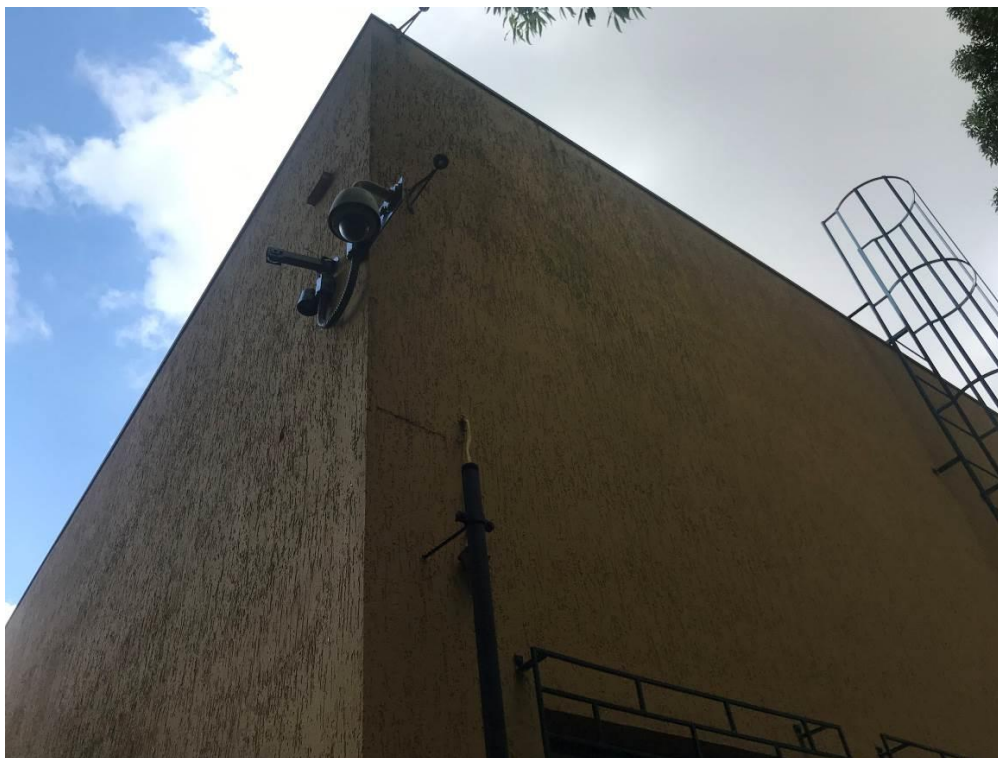
Imagem 39 – Descida SPDA sem cabo

- Em diversos pontos da edificação foi identificado falhas no sistema de proteção contra descargas atmosféricas, como por exemplo descidas sem cordoalhas (Imagem 39) e descidas com as cordoalhas partidas e danificadas (Imagem 40). Na Imagem 39 é possível observar que parte do cabeamento de fibra ótica passa por dentro da descida do SPDA, tal fato deve ser ajustado.

O SPDA deve ser analisado e reconstituído nos pontos apresentados, com instalação de nova cordoalha, e demais itens necessários para seu funcionamento.
