## Relatório de Sistema de Hidrantes

## Analise da situação atual do Sistema de Proteção contra Incêndio por Hidrantes

Nº	DESCRIÇÃO	PROFISSIONAL	RESPONSÁVEL	CREA-PR	DATA
0	PARECER TÉCNICO	BRUNO OLIVEIRA	BRUNO	153.086/D	20/05/2019

## FÓRUM ELEITORAL

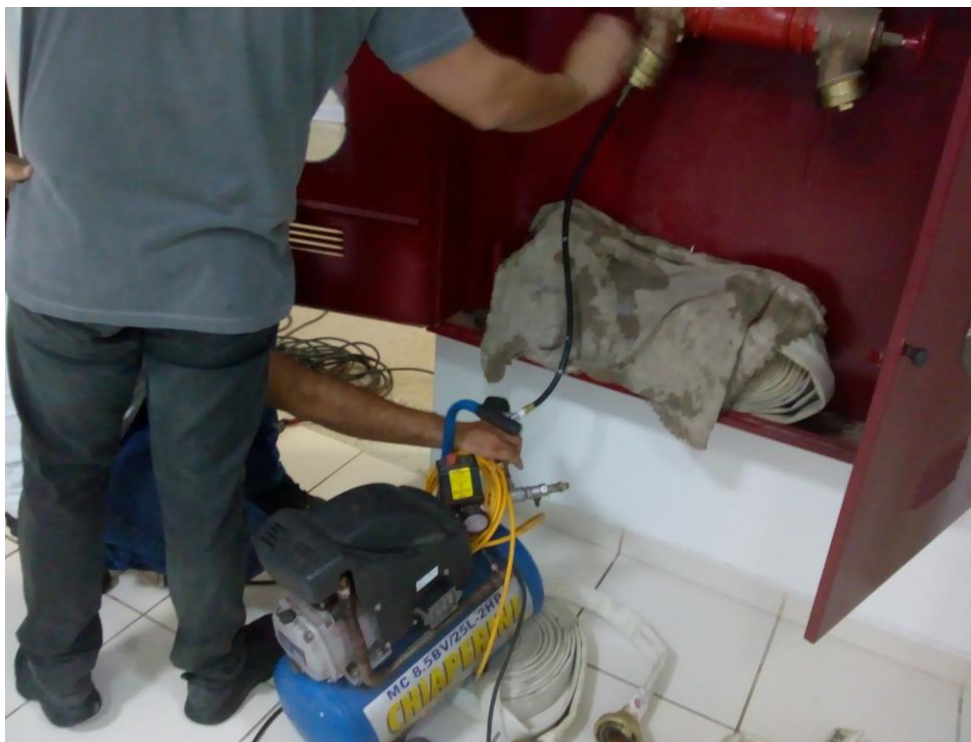
**Imagem 2 - Teste de estanqueidade pneumático**

A rede de Hidrantes do Fórum Eleitoral de Curitiba e do prédio Sede do TRE-PR foi testada por empresa especializada com teste de estanqueidade, contratação apresentada no PAD nº 12269/2018. Os testes foram realizados no dia 16/12/18. Estava previsto a realização dos testes de estanqueidade pneumático (Com Ar pressurizado) e depois teste de estanqueidade hidrostático (Com água), porém, no dia a empresa fez uma análise previa das tubulações, Imagem 1, e relatou que na situação atual da rede e da casa de bombas seria provável a ocorrência de vazamentos nas conexões durante o teste hidrostático. Foi então realizado apenas o teste pneumático, Imagem 2, onde a empresa verificou que a rede não conseguia manter a pressão, sinal que indica a presença de focos de vazamento, que somente podem ser localizados e corrigidos realizando o teste com água.

É preciso que seja realizada a execução de teste de estanqueidade hidrostático em ambas as redes de Hidrantes, do Fórum de Curitiba e da Sede do TRE-PR, junto ao teste a empresa contratada deve realizar os reparos necessários, nas conexões onde forem localizadas problemas de vedação e vazamentos. Vale ressaltar que a empresa contratada deverá priorizar o reaproveitamento das peças, conexões e trechos de tubulação sempre que possível, ou seja, em caso de vazamento as peças ou conexões devem ser removidas do trecho, avaliadas, e sempre que possível reinstaladas com nova vedação. Ao final de todos os reparos o teste de estanqueidade deve ser novamente realizado, para emissão de laudo indicando a estanqueidade e total funcionamento da rede.

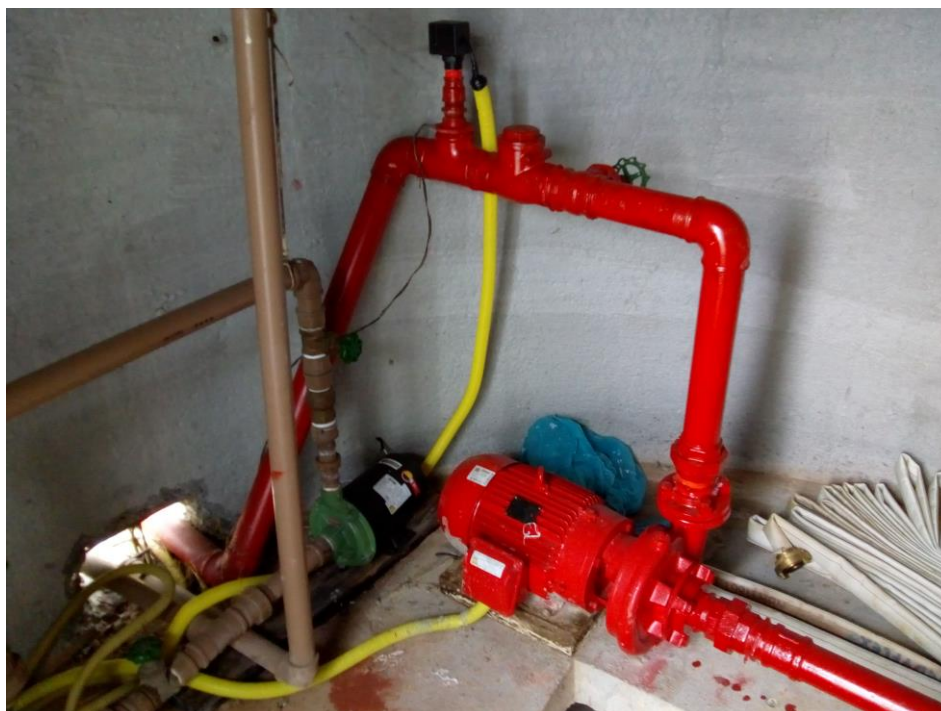
**Imagem 3 - Casa de Bombas - Fórum**

Em laudo de estanqueidade a empresa relatou que ambas as casas de bombas, do Fórum, Imagem 3, e do prédio Sede, Imagem 4, não obedecem os padrões de instalação, e as redes de hidrantes estão em desconformidade com a norma NBR 13714 e a NPT22.

As Casas de Bombas devem receber todas as adequações necessárias para que sejam respeitadas as exigências das normas vigentes à matéria. As bombas existentes poderão ser utilizadas para que se realize o teste de estanqueidade na rede. Recomenda-se que na Casa de Bombas da rede de hidrantes do Fórum Eleitoral de Curitiba seja instalada bomba de pressurização tipo Jockey, com 2Cv de potência, para evitar o acionamento indevido da Bomba principal, aumentando sua vida útil.

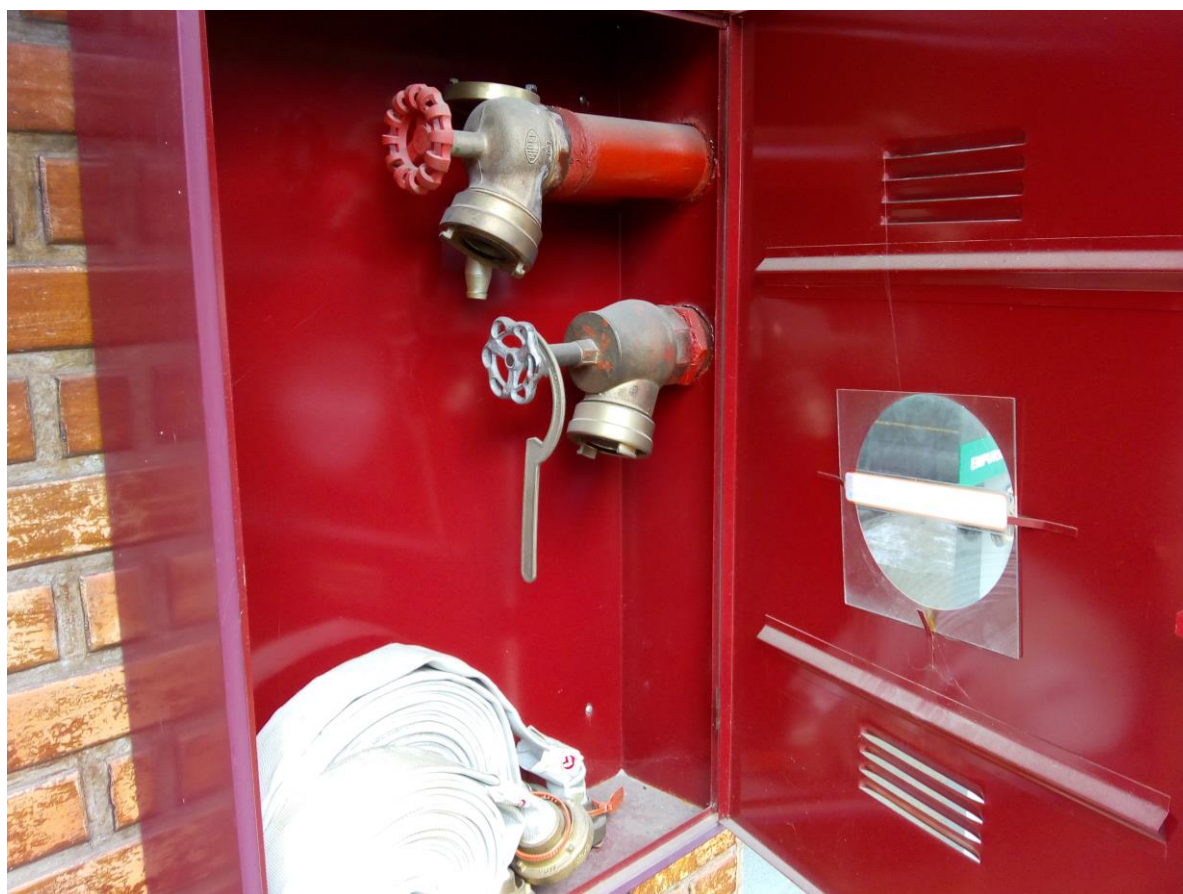
**Imagem 5 - Abrigo de Hidrante - Sede**

Atualmente o prédio Sede do TRE-PR conta com 32 abrigos de Hidrante, Imagem 5, todos simples, e o Fórum Eleitoral de Curitiba tem em seu sistema um total de 11 abrigos, Imagem 6, todos com portas duplas.

Alguns abrigos apresentam problemas de portas emperradas, não possibilitando ou dificultando sua abertura.

Os abrigos que foram identificados com defeitos como portas emperradas, ou problemas de fixação devem receber manutenção adequada, para permitir seu perfeito funcionamento, da mesma maneira, onde for necessário, deve ser instalado visor com a escrita "Incêndio", para identificação do abrigo.

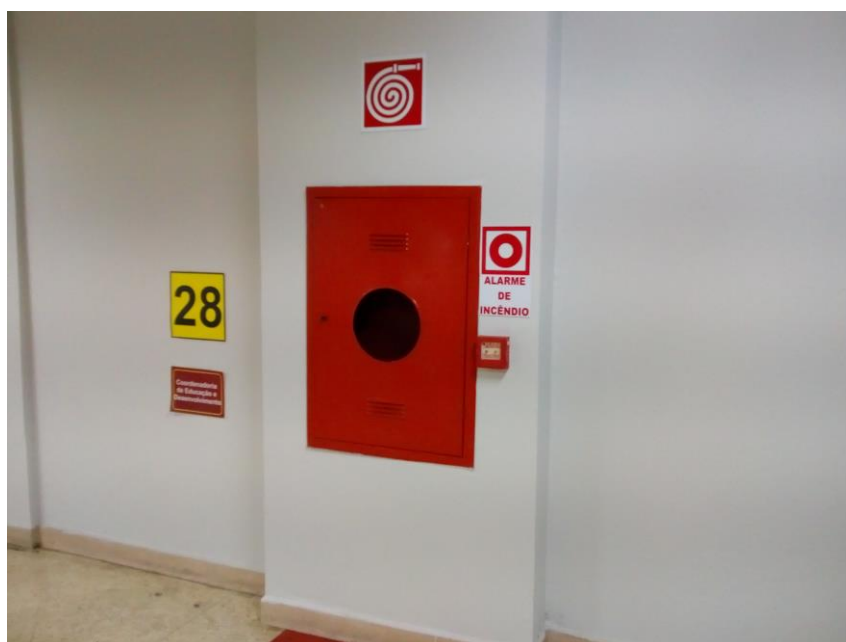
Alguns abrigos também não apresentam o visor com a escrita “INCÊNDIO”, como apresenta a Imagem 7.

**Imagem 7 - Abrigo de Hidrante sem visor**
