Tribunal Regional Eleitoral do Paraná

**CADERNO DE ENCARGOS**  
**Reforma do Fórum Eleitoral de Assaí**

Engenheiro Civil Bruno Gustavo de Oliveira  
CREA PR 153.086/D

Julho de 2019

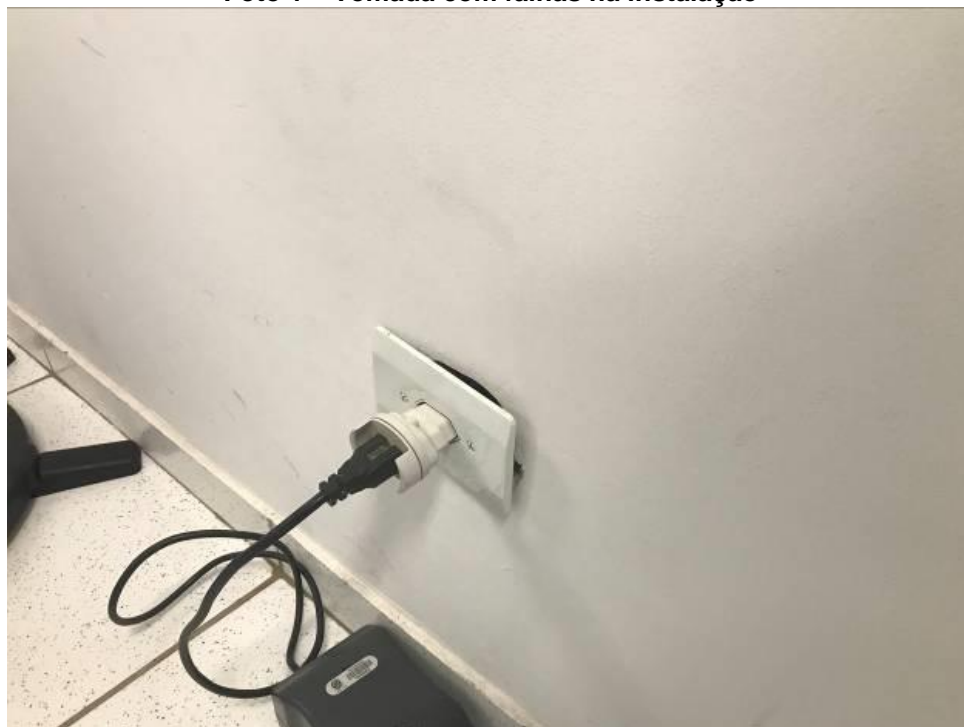
**Foto 1 – Tomada com falhas na instalação**

A tomada localizada no depósito de urnas deve receber a instalação de novo espelho. Já as 3 tomadas indicadas em relatório, localizadas na C.A.E. e no corredor dos Banheiros da C.A.E., devem ser substituídas por novas. Todo o serviço de instalação das tomadas deve ser executado seguindo os parâmetros estipulados em normas vigentes ao assunto. As tomadas devem ser entregues em total funcionamento.

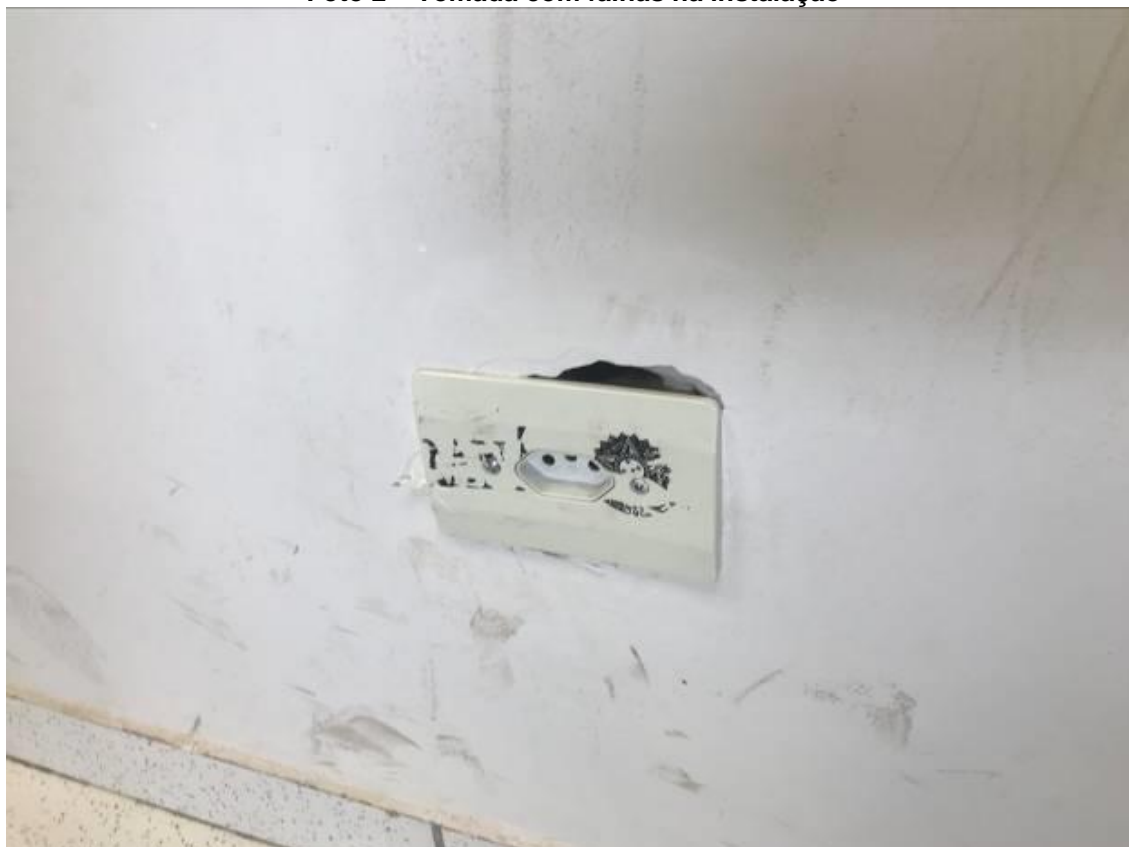
**Foto 2 – Tomada com falhas na instalação**

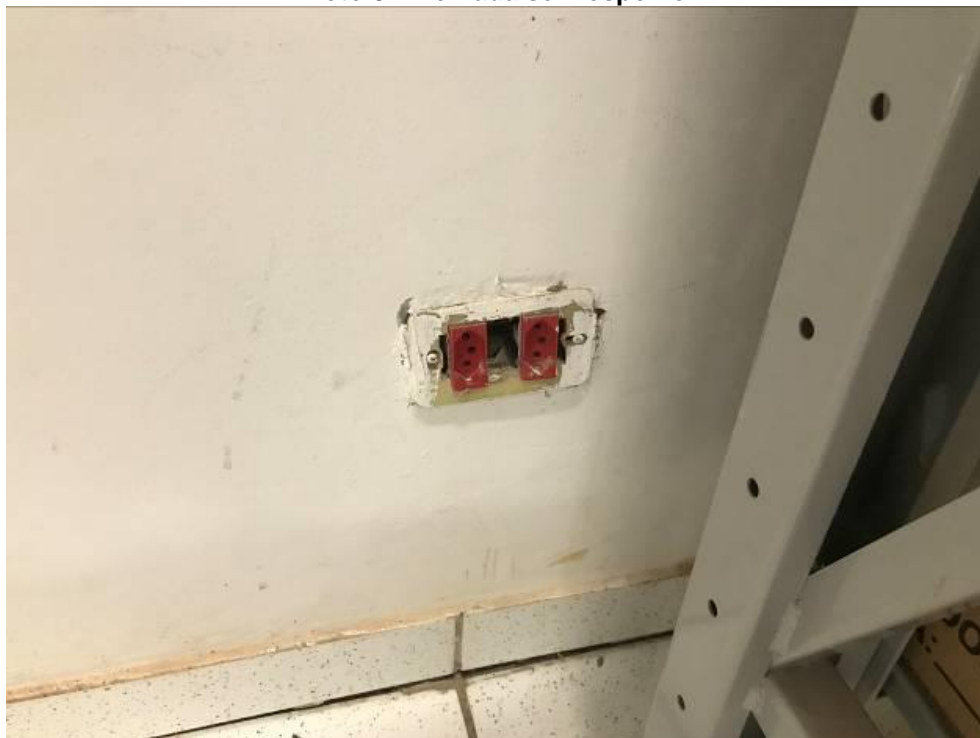
**Foto 3 – Tomada sem espelho**

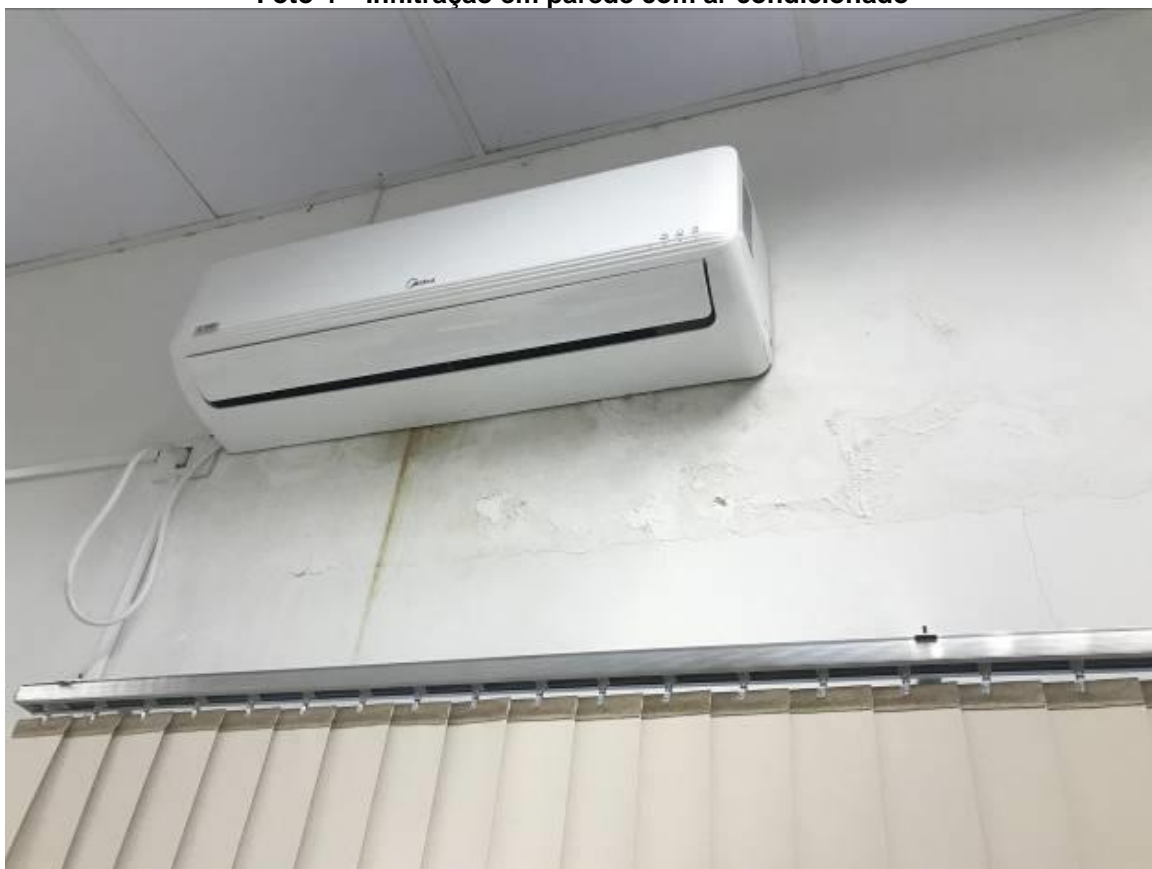
**Foto 4 – Infiltração em parede com ar condicionado**

As infiltrações identificadas nas paredes internas próximas aos aparelhos de ar condicionado devem receber o mesmo tratamento aplicado nos demais pontos de infiltração, conforme já apresentado neste caderno de encargos, nos pontos também deve ser realizado a reconstituição da tubulação de dreno do ar condicionado que ocasionou a infiltração. Caso, após o rasgo da alvenaria, outra causa mais grave seja identificada como causadora das infiltrações a situação deve ser relatada para a CONTRATANTE, de maneira que esta irá tomar as devidas providências.

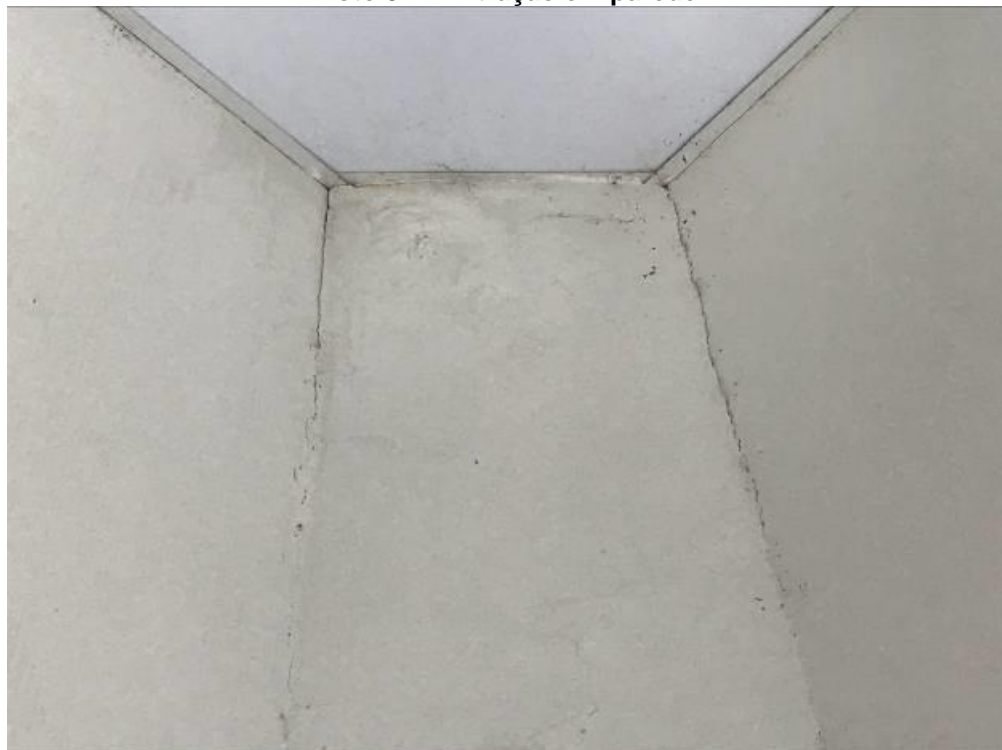
**Foto 5 – Infiltração em parede**

De maneira similar à solução aplicada em paredes com fissuras, as paredes com infiltrações também devem ter seu revestimento retirado, então deve ser realizada limpeza da área, execução de chapisco e emboço com argamassa polimérica, completando com massa corrida e pintura na área, com coloração similar àquela já existente. Todo o procedimento de recomposição dos revestimentos deve ser executado em acordo com as especificações dos fabricantes e as normas vigentes.

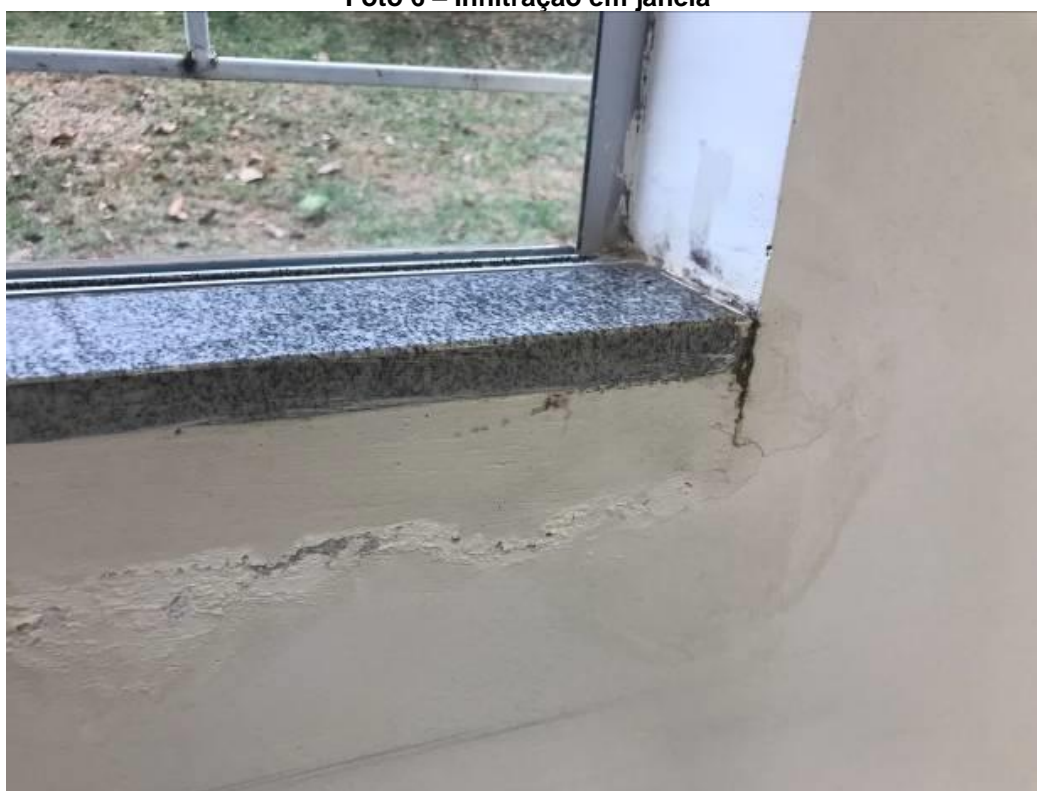
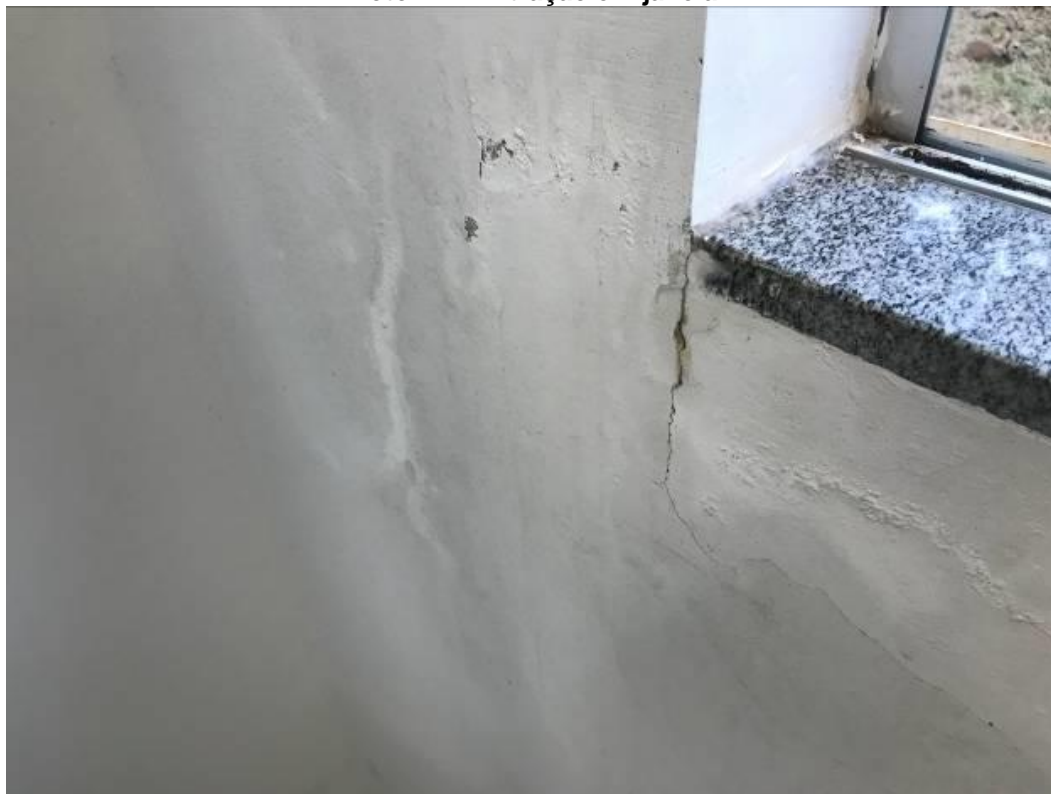
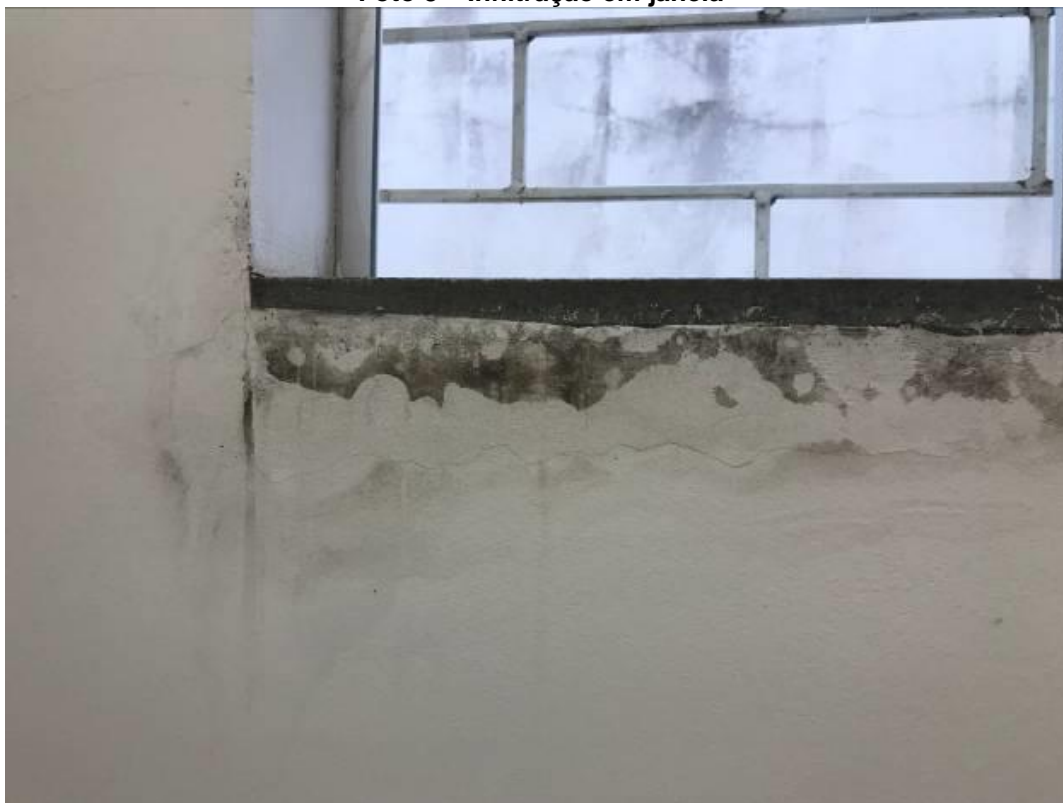
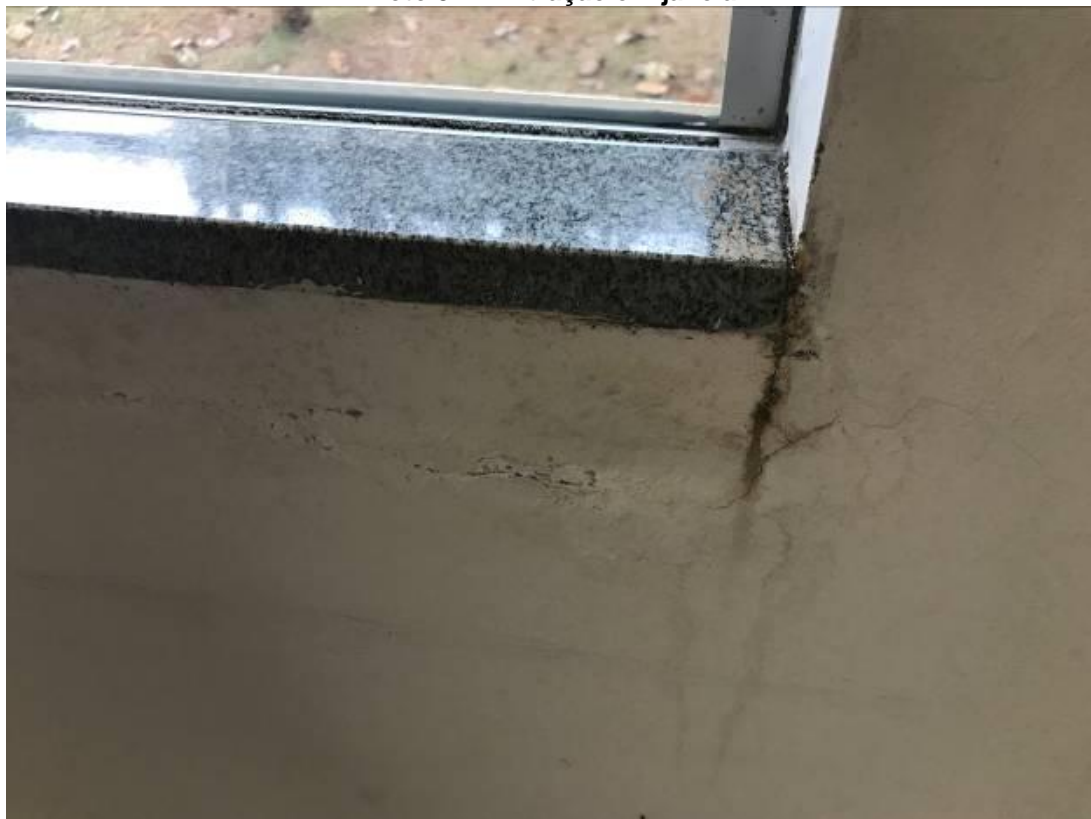
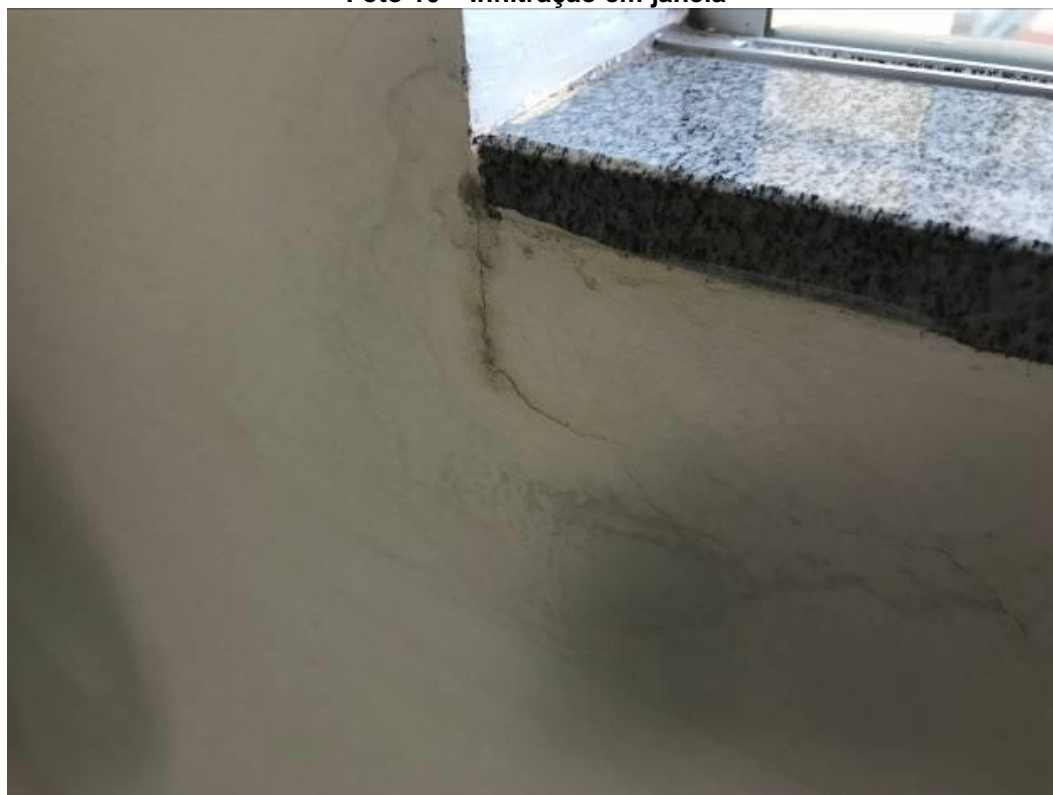
**Foto 6 – Infiltração em janela**

**Foto 7 – Infiltração em janela**

**Foto 8 – Infiltração em janela**

**Foto 9 – Infiltração em janela**

**Foto 10 – Infiltração em janela**

Para que sejam solucionadas por completo, as janelas próximas aos locais com infiltração devem ser removidas, novo contramarco deve ser instalado, e então a mesma janela deve ser reinstalada no local. Após instalada deve-se utilizar mastique (selante elástico a base de poliuretano ou silicone) em todo o entorno da janela, bem como no entorno do peitoril.

Nas janelas é necessário remover a esquadria, remover o peitoril de granito e demolir o revestimento do esquadro da janela para que possa ser feito a fim de instalar o contramarco, juntamente com o novo peitoril. Foram identificados focos de infiltração na parede da C.A.E., no Depósito, na Sala de Audiência, e no Depósito de Urnas, além das janelas do Depósito, D.M.L., da Sala de Audiência, na Sala do Juiz, Cartório Eleitoral e no depósito de urnas.

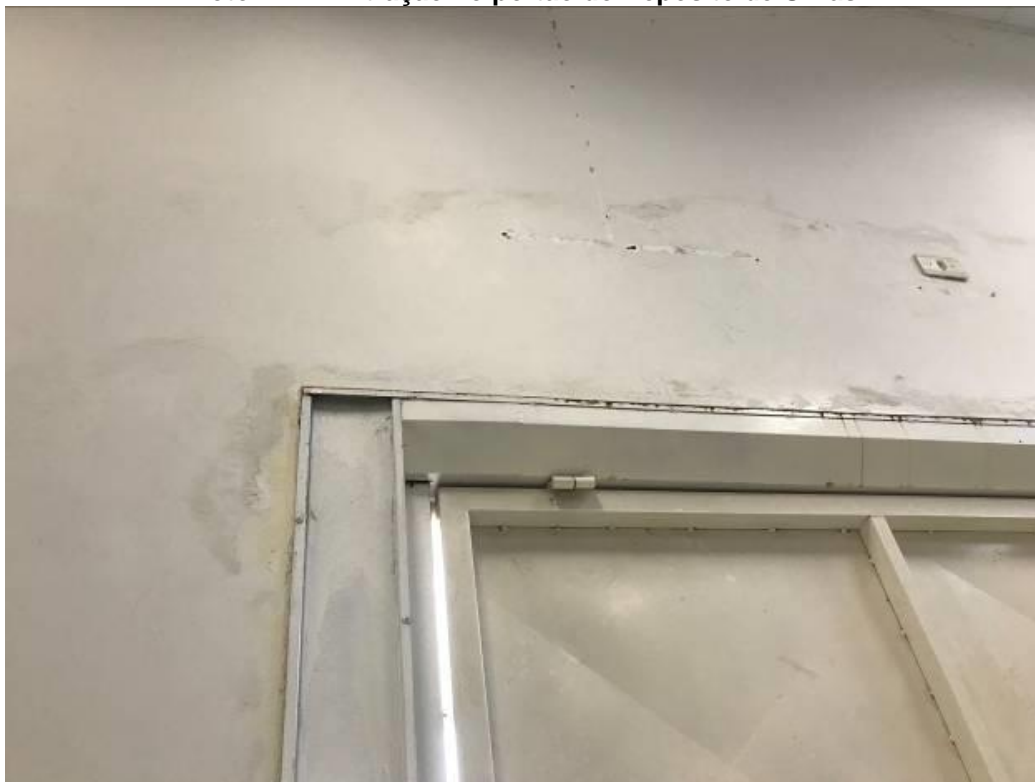
**Foto 11 – Infiltração no portão do Depósito de Urnas**

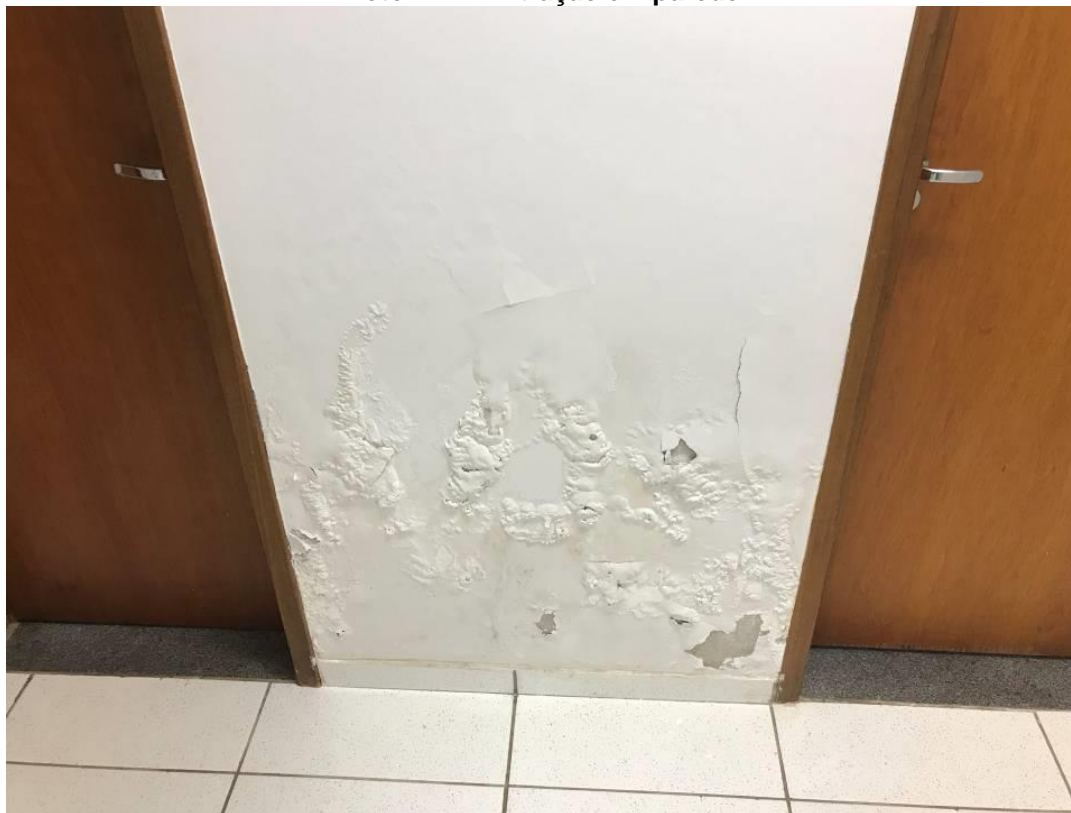
**Foto 12 – Infiltração em parede**

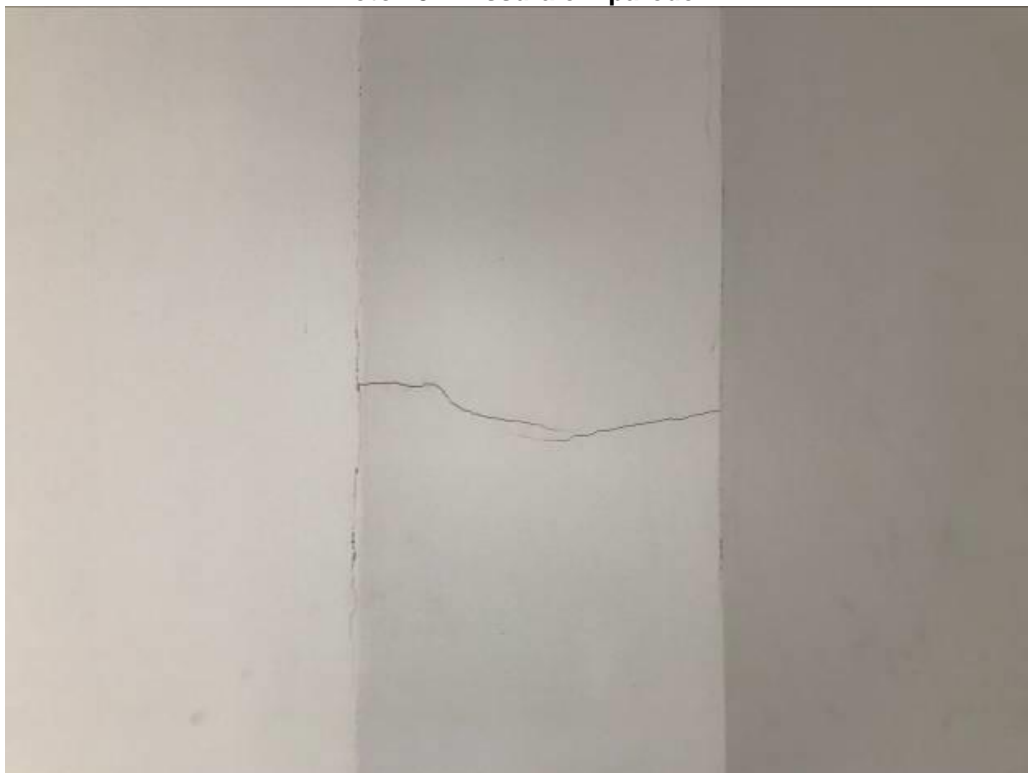
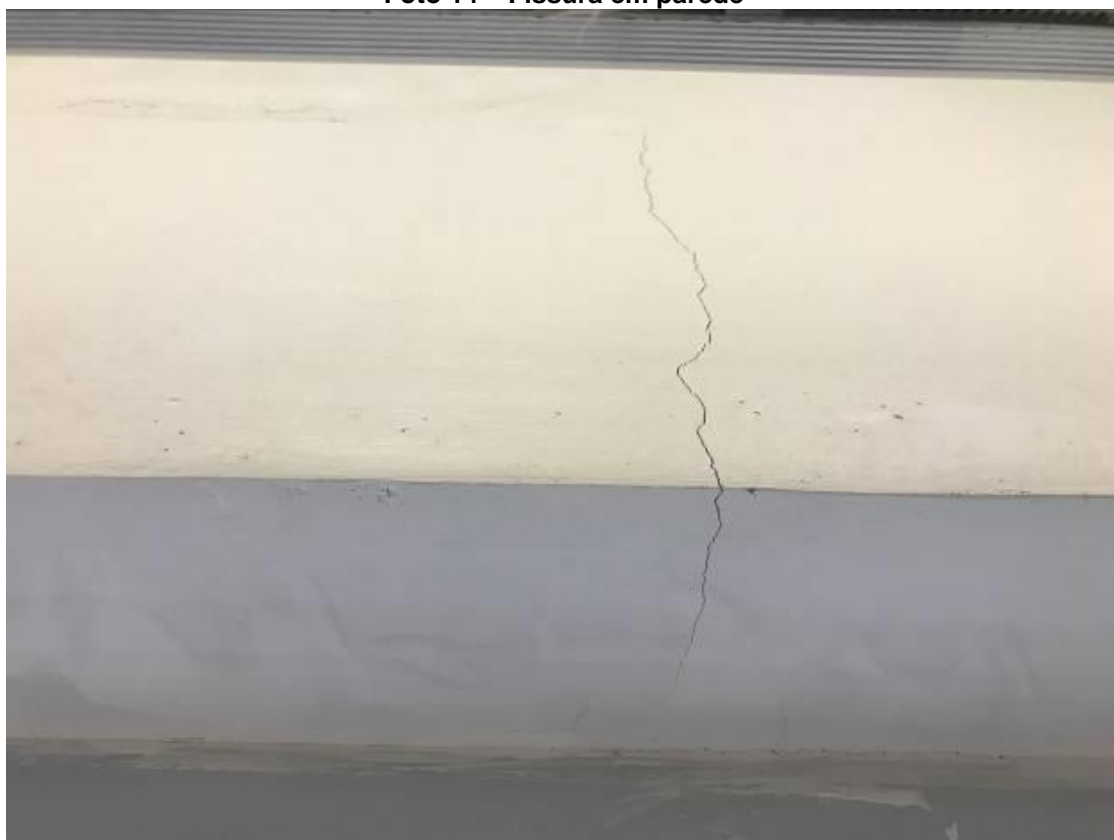
As fissuras podem ocorrer devido a retração em emboço, dilatação térmica, esforços mecânicos, recalques estruturais, entre outros.

**Foto 13 – Fissura em parede.**

**Foto 14 – Fissura em parede**

Para as paredes internas com fissuras é necessário a demolição do revestimento em uma faixa de 10 cm de cada lado da fissura, escarificação da fissura com material próprio em toda sua extensão, limpeza da superfície utilizando pincel, impermeabilização com impermeabilizante semi-flexível, fixação da tela de poliéster adesiva, recomposição do revestimento com chapisco, emboço e acabamento com reboco de massa látex. Após a cura do revestimento, pode-se prosseguir com a pintura em coloração similar àquela já existente. Todo esse procedimento de recomposição dos revestimentos deve ser executado em acordo com as especificações dos fabricantes e as normas vigentes.

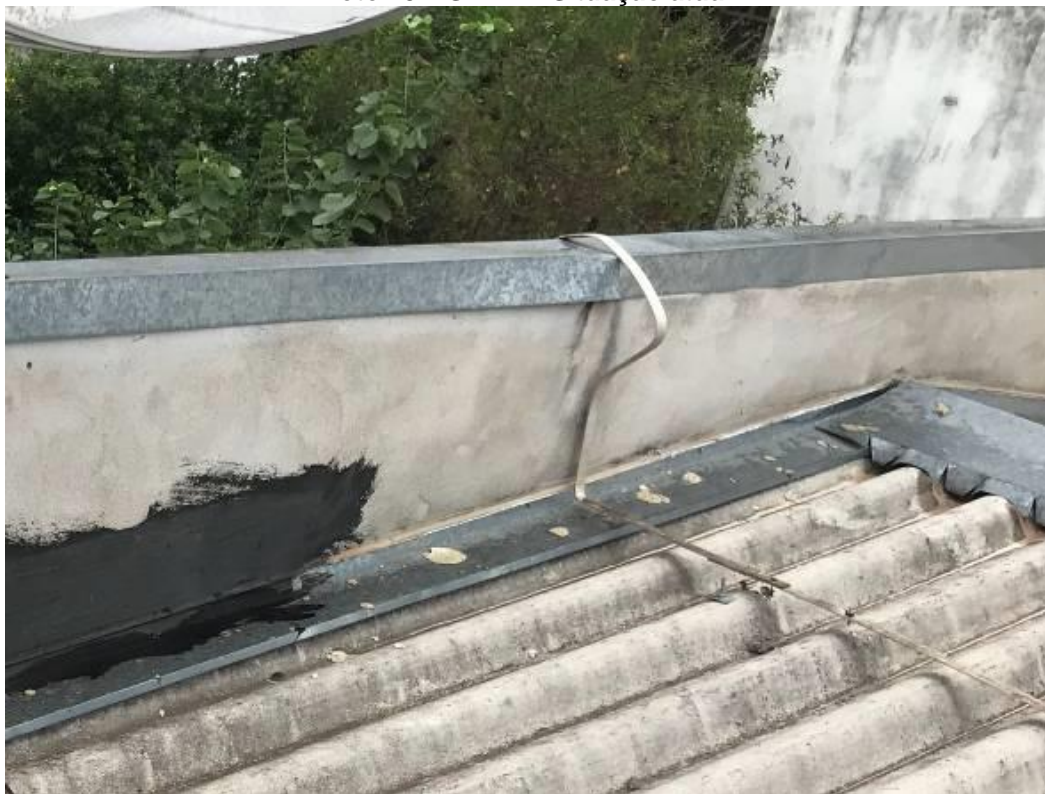
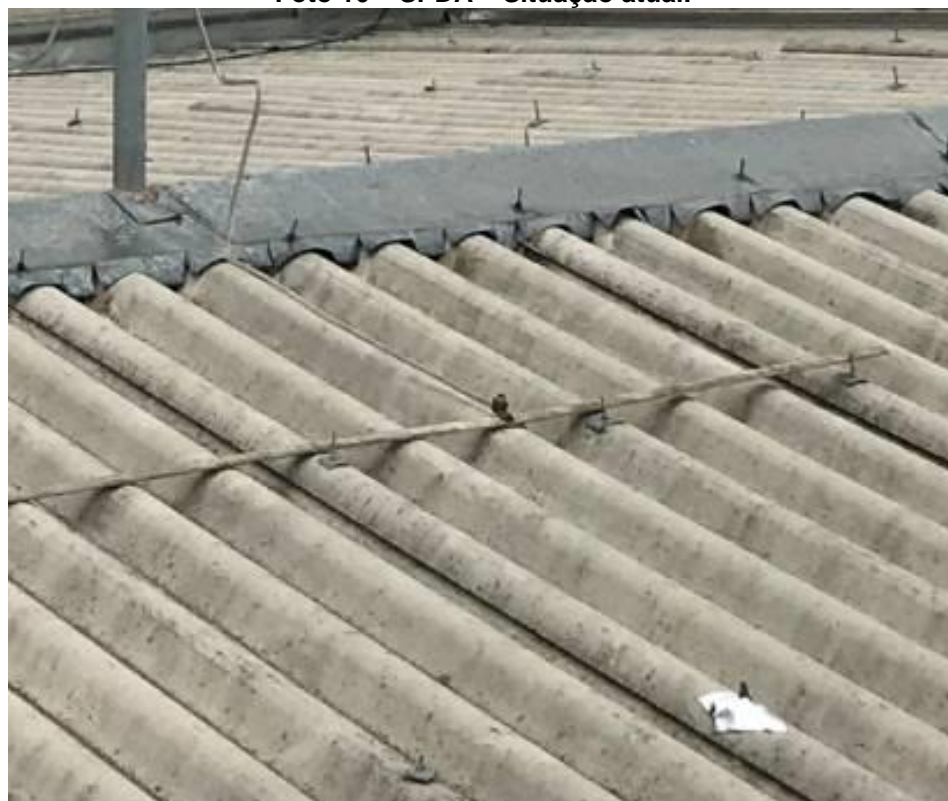
O sistema de SPDA passará por reforma pois condutores estão soltos e instalados de maneira insatisfatória quanto ao atendimento a norma NBR 5419 - Proteção de estruturas contra descargas atmosféricas.

**Foto 15 – SPDA – Situação atual.**

**Foto 16 – SPDA – Situação atual.**

O condutor de captação (captor horizontal) que compõe a Gaiola de Faraday será executado em cordoalha de cobre nú de #35mm<sup>2</sup> de acordo com a NBR 5419/15, o SPDA será do tipo isolado, a malha circulará as áreas indicadas no projeto bem como será instalado em áreas altas onde existe a mínima probabilidade de incidência de descarga atmosférica.

O subsistema de descidas deverá ser executado através de cabos de cobre nú de com bitola de 35mm<sup>2</sup>. Os condutores de descida devem ser retílineos e verticais, de modo a prover o trajeto mais curto para a terra. Curvas 50 fechadas devem ser evitadas. Ainda nestas descidas os condutores deverão ser protegidos por tubos de PVC rígido Ø 1.1/2" x 3m. As descidas deverão ser executadas e conectadas ao sistema de aterramento existente, conforme apresenta a Imagem 11.

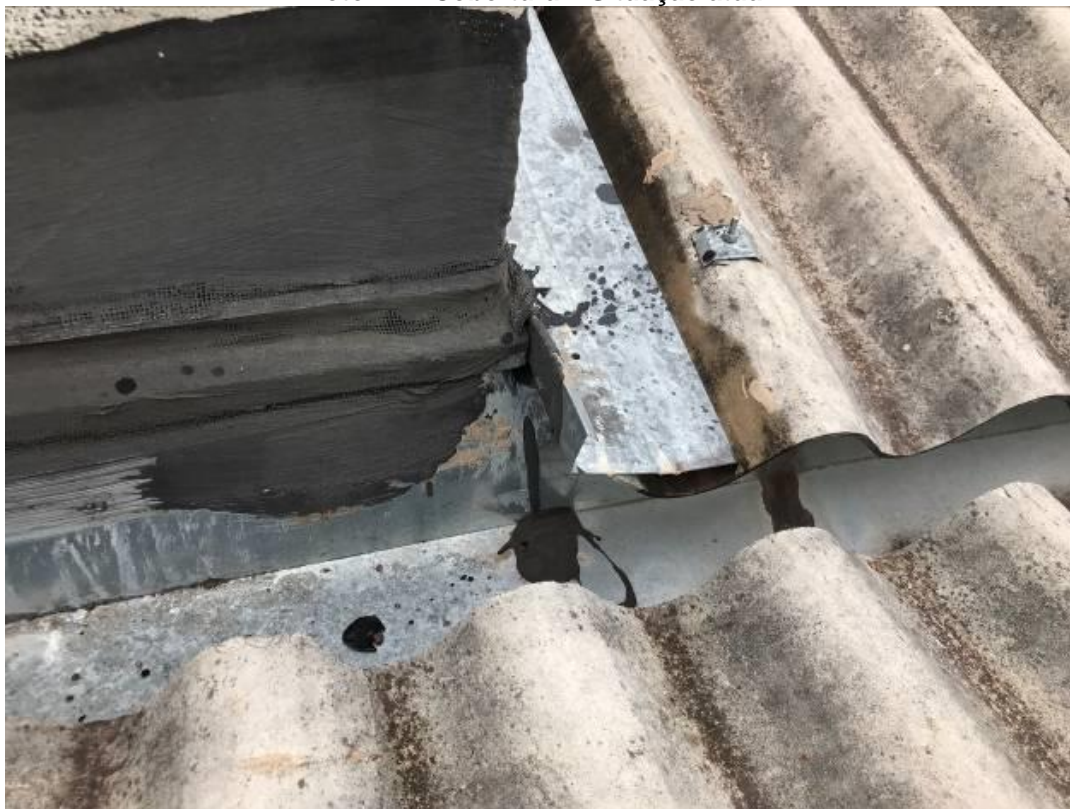
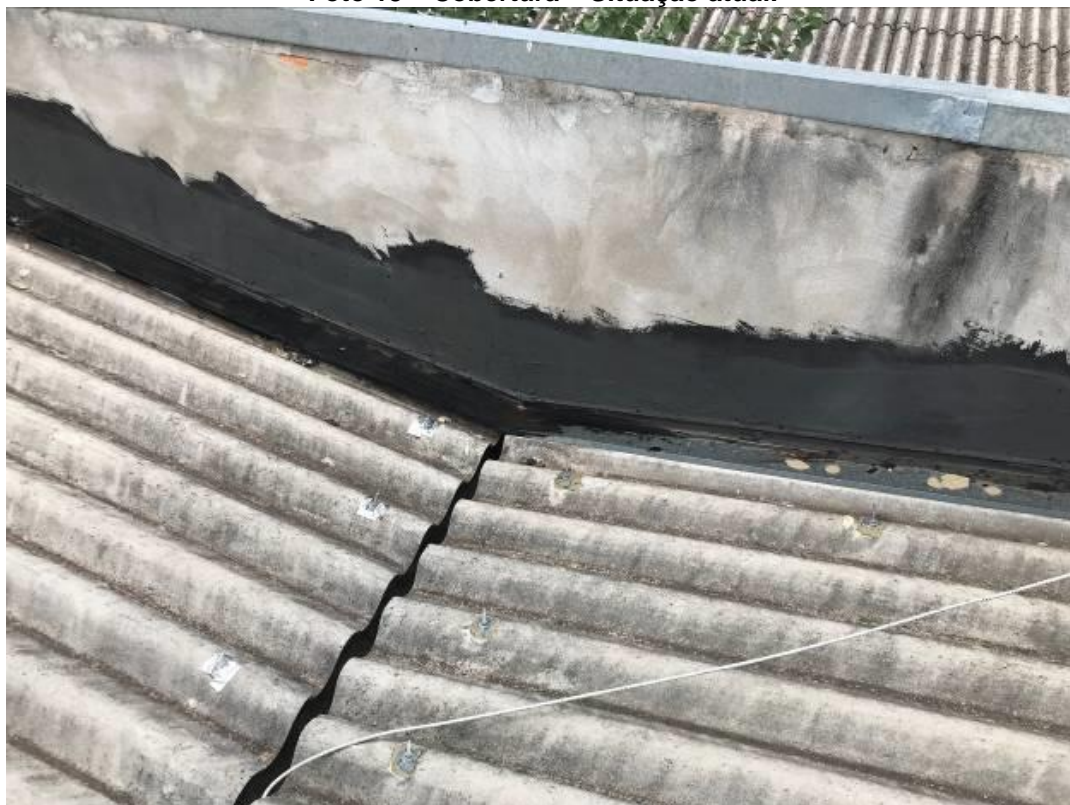
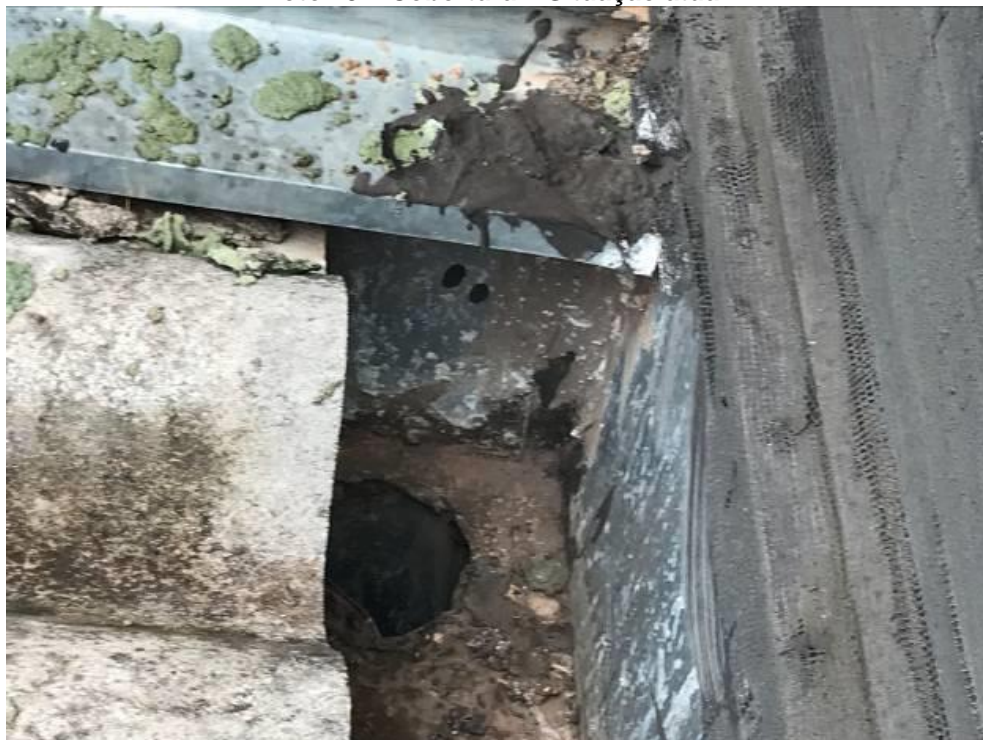
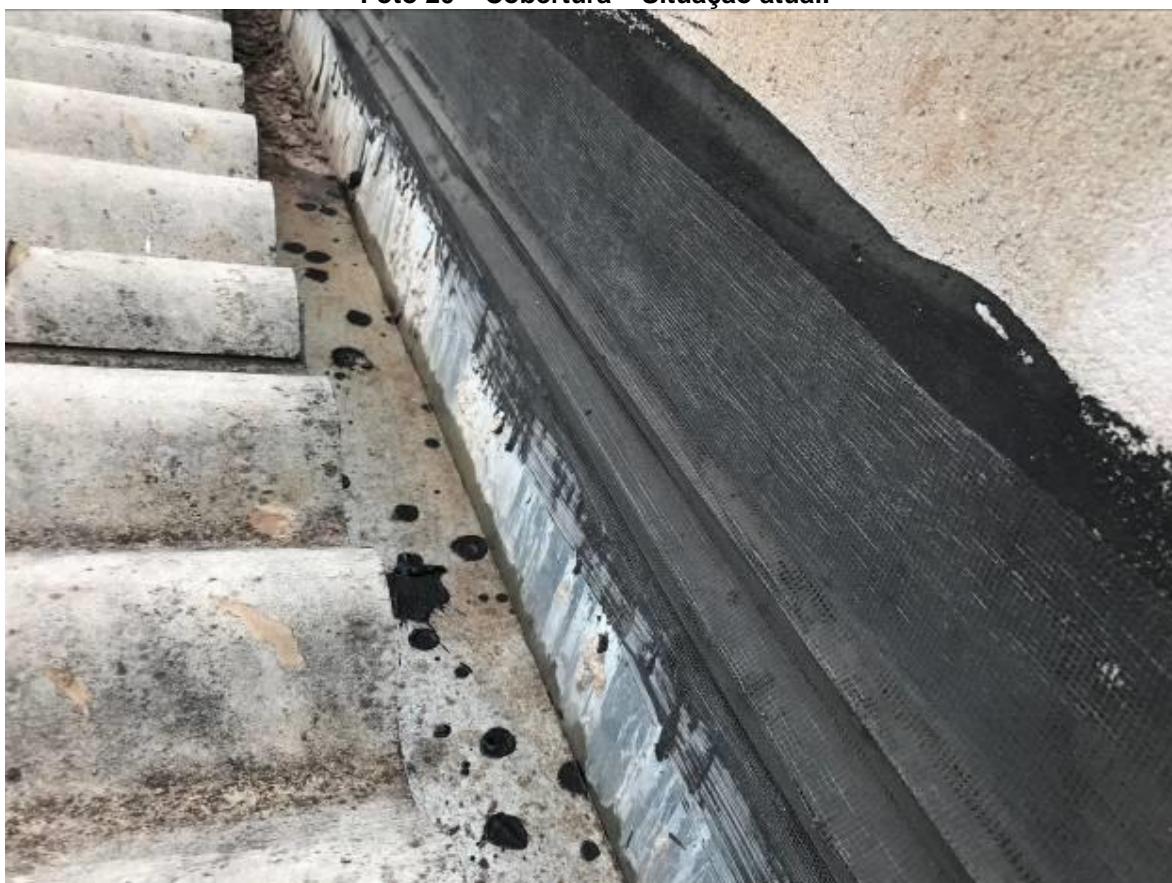
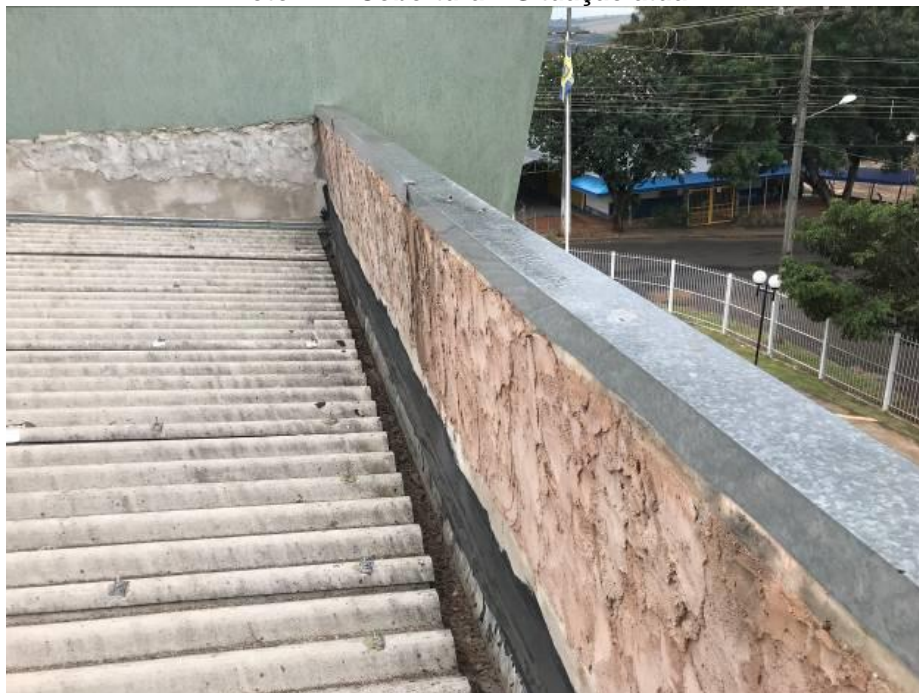
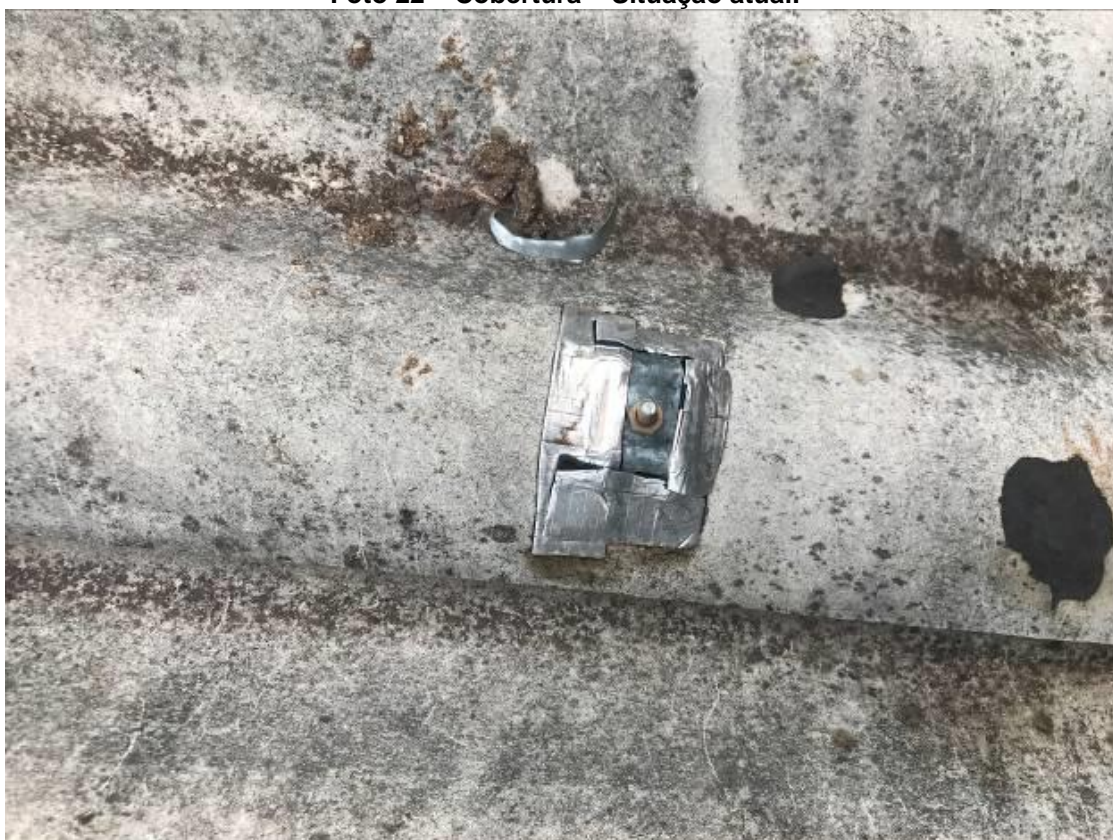
**Foto 17 – Cobertura – Situação atual.**

**Foto 18 – Cobertura – Situação atual.**

**Foto 19 – Cobertura – Situação atual.**

**Foto 20 – Cobertura – Situação atual.**

**Foto 21 – Cobertura – Situação atual.**

**Foto 22 – Cobertura – Situação atual.**

Para a cobertura da edificação todos os rufos de topo, calhas e contra rufos devem ser removidos, e novos deverão ser instalados no local. Para que seja realizada a troca dos rufos será necessário realizar a desinstalação do SPDA. Também se faz necessária a retirada da cumeeira metálica e a instalação de nova cumeeira de fibrocimento no mesmo local, deve ser executada completa vedação na cumeeira instalada, de maneira a que não ocorra nenhum tipo de infiltração de águas pluviais no local.

O telhado deve passar por uma revisão completa, trocando todas as telhas trincadas, ou de algum modo danificadas, por telhas novas similares às aquelas existentes na cobertura.

Existe a necessidade de remover a massa plástica dos parafusos e reinstalar os fixadores, utilizando borrachas e arruelas de metal para garantir a impermeabilização do furo. Devem ser acrescentados nos fixadores uma arruela de borracha entre a arruela metálica e a cabeça do parafuso.

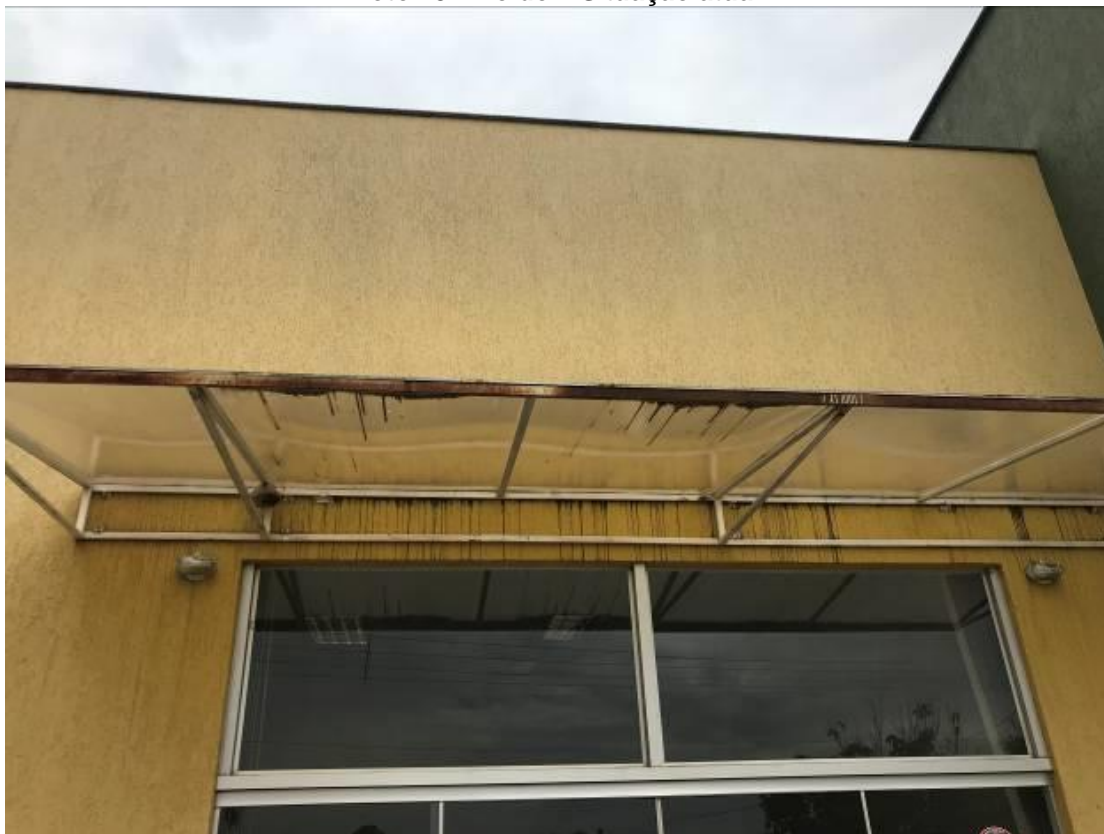
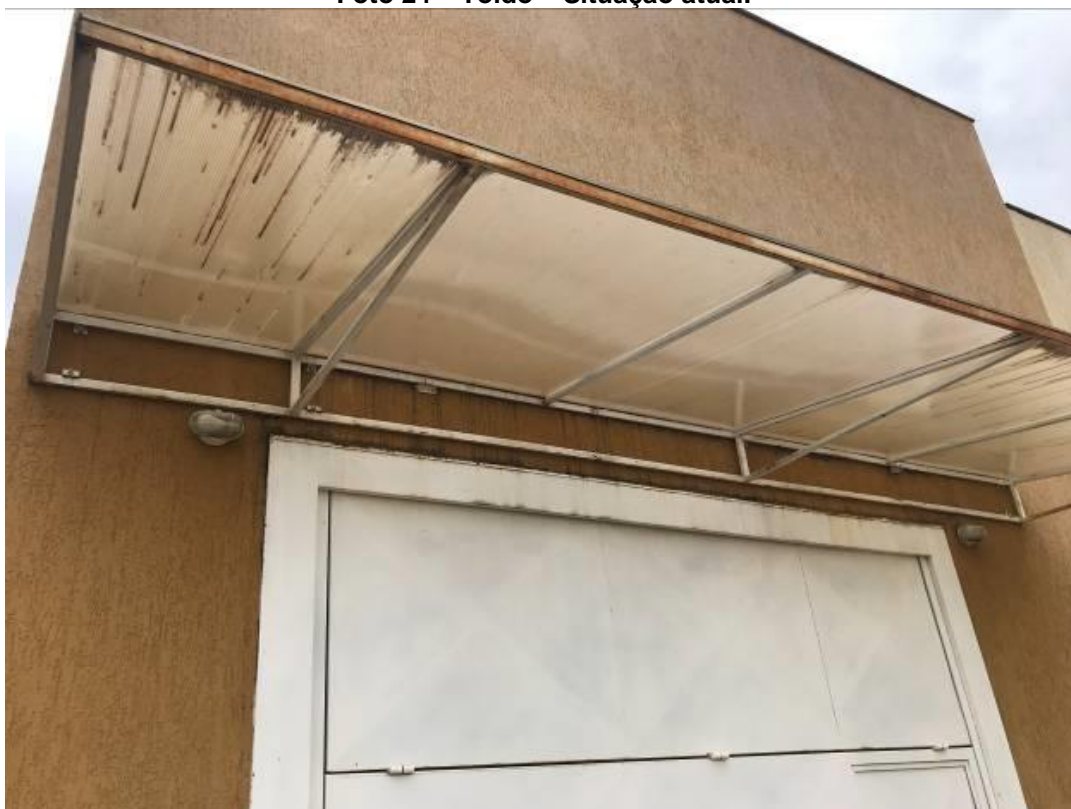
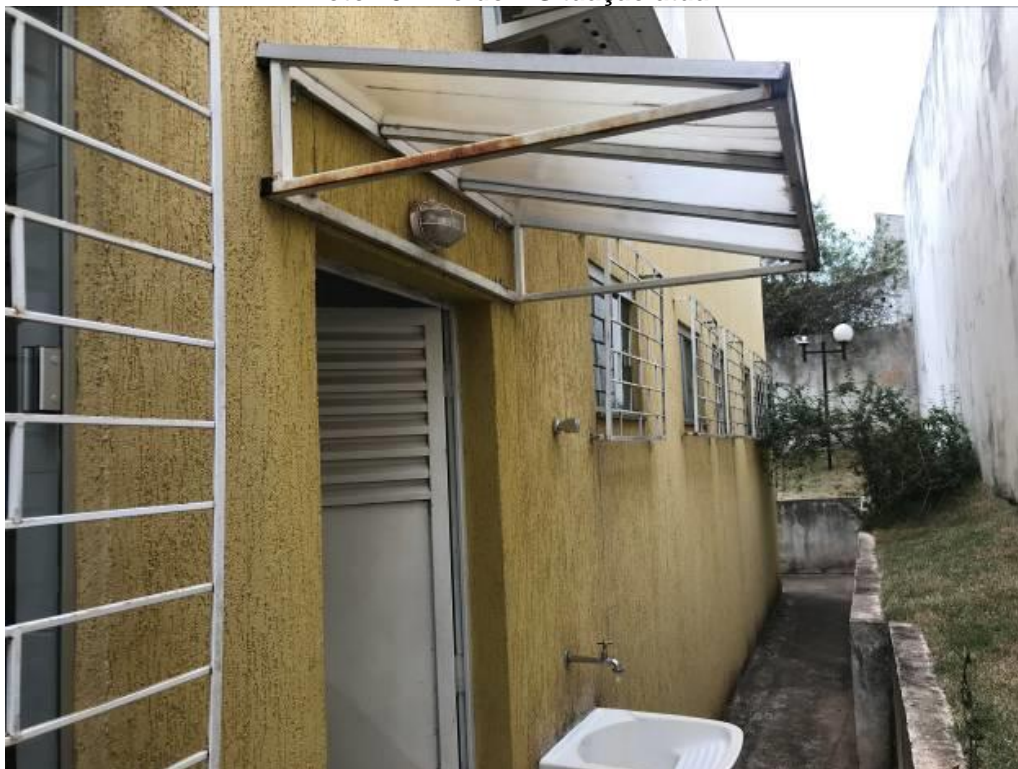
**Foto 23 – Toldo – Situação atual.**

**Foto 24 – Toldo – Situação atual.**

**Foto 25 – Toldo – Situação atual.**

O toldo localizado na porta da Copa deve ser totalmente removido, no local novo toldo será instalado, de maneira a cobrir além da porta da Copa, também o tanque ao lado, tendo dimensões de 1,80x1,20m. O novo toldo deve possuir estrutura similar àqueles já existentes, além de chapas de policarbonato do tipo compacto de 3mm de espessura.

Os três toldos existentes na edificação devem receber a instalação de contra rufo embutido na alvenaria e fixados com o auxílio de mastique (selante elástico a base de poliuretano), com inclinação de 45°. Não devem ser utilizados parafusos de fixação no processo. O modelo de fixação dos contra rufos não é especificado na NBR 7196/2014. No entanto a NBR 8039/1983 especifica e detalha como deve ser instalado o rufo de encosto (de forma embutida), como apresentado na Imagem 3. A calha e os rufos devem ser aço galvanizado número 24, corte variável.
