Tribunal Regional Eleitoral do Paraná

**CADERNO DE ENCARGOS**  
**Reforma do Fórum Eleitoral de Assaí**

Engenheiro Civil Bruno Gustavo de Oliveira  
CREA PR 153.086/D

Julho de 2019

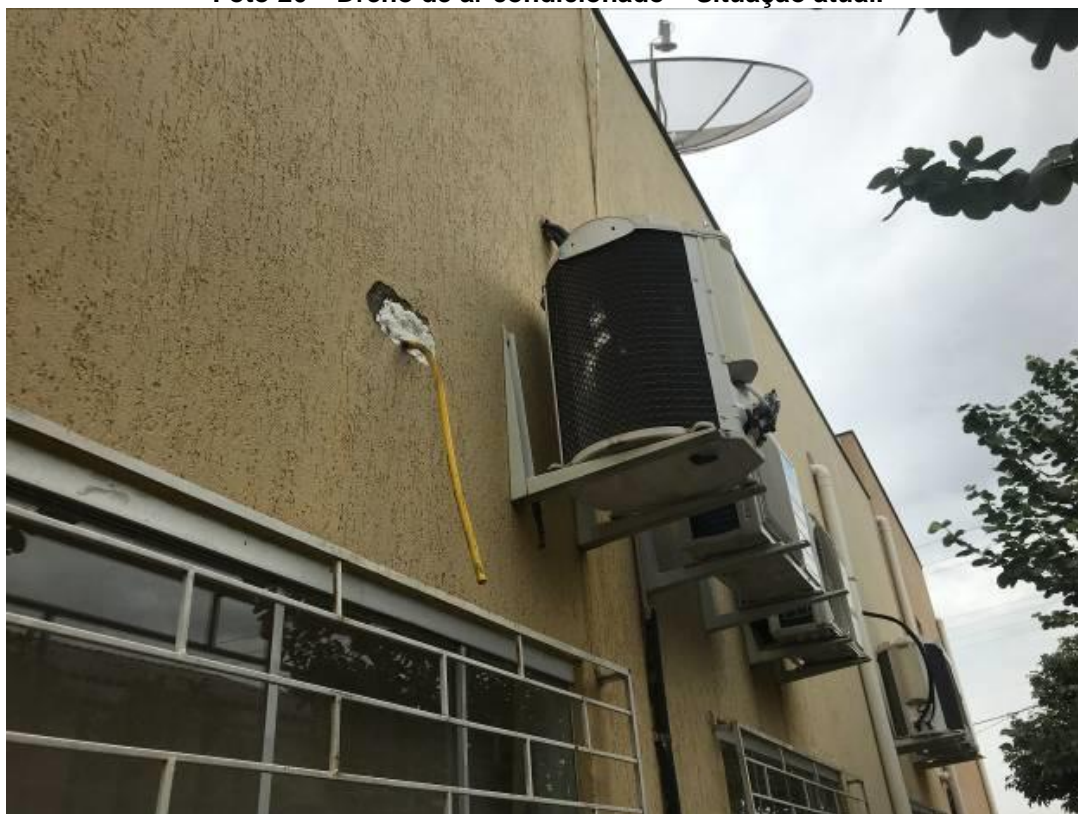
**Foto 26 – Dreno de ar condicionado – Situação atual.**

A tubulação de dreno de ar condicionado, localizada na parte externa da edificação deve ser devidamente embutida na parede, e na calçada do piso, de maneira a desaguar no terreno da edificação, sobre a grama. Todo o piso de concreto ao redor da edificação deve ser devidamente repintado, em coloração semelhante àquela já existente. As tintas utilizadas serão de primeira linha, em embalagem original, prontas, obedecendo às normas da ABNT, não devendo apresentar granulação, quando aplicadas.

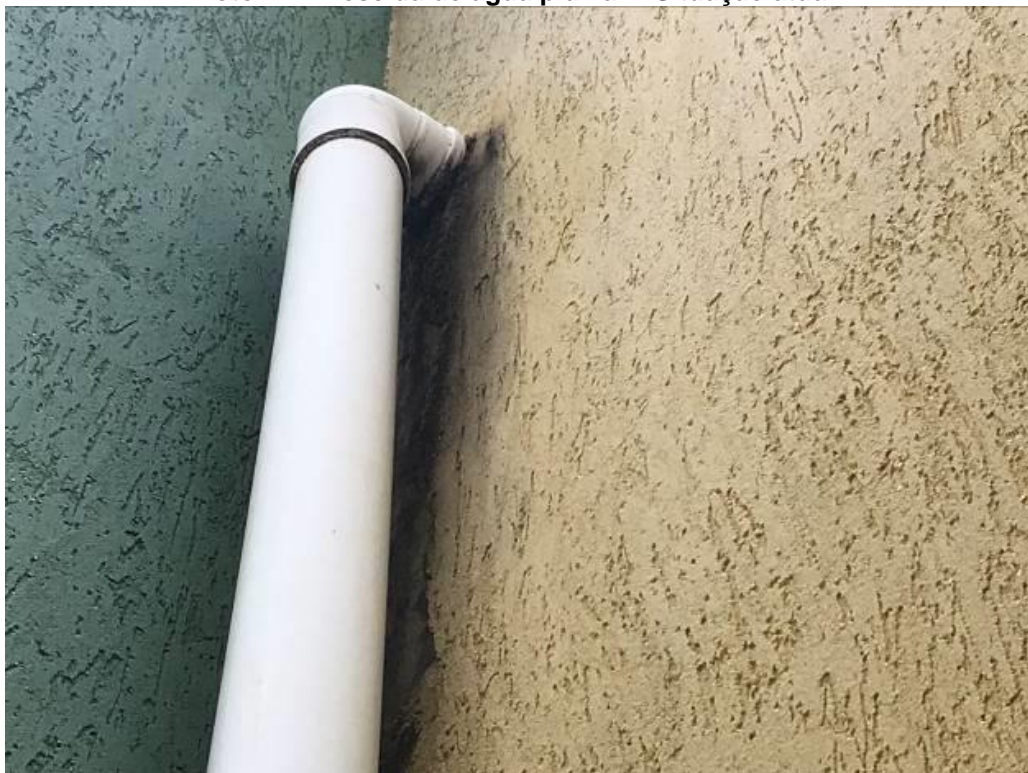
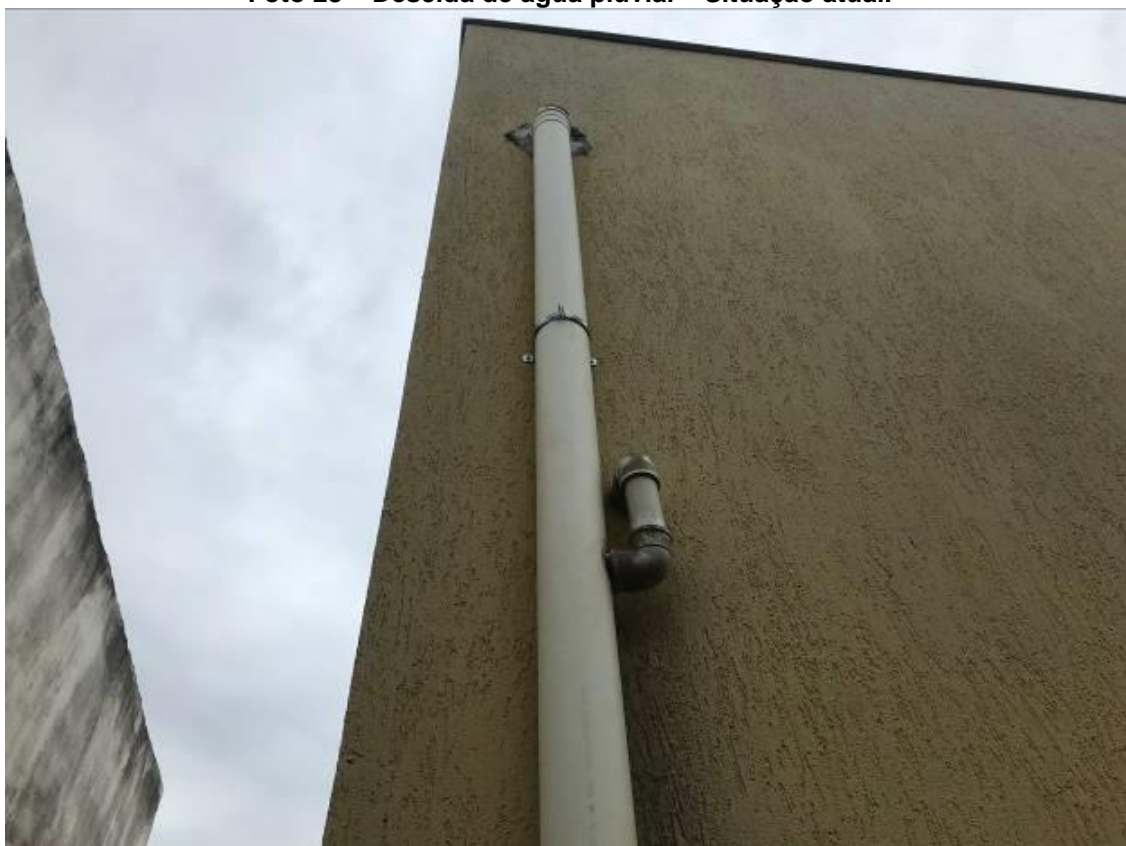
**Foto 27 – Descida de água pluvial – Situação atual.**

**Foto 28 – Descida de água pluvial – Situação atual.**

As descidas de águas pluviais existentes, que apresentam vazamentos, conforme relatado em relatório, devem ser removidas e devidamente reinstaladas, sanando qualquer problema de falta de vedação existente.

A tubulação de 50 mm de diâmetro existente, que faz ligação com a tubulação de descida deve ser removida e reinstalada, utilizando as devidas conexões necessárias para a ligação.

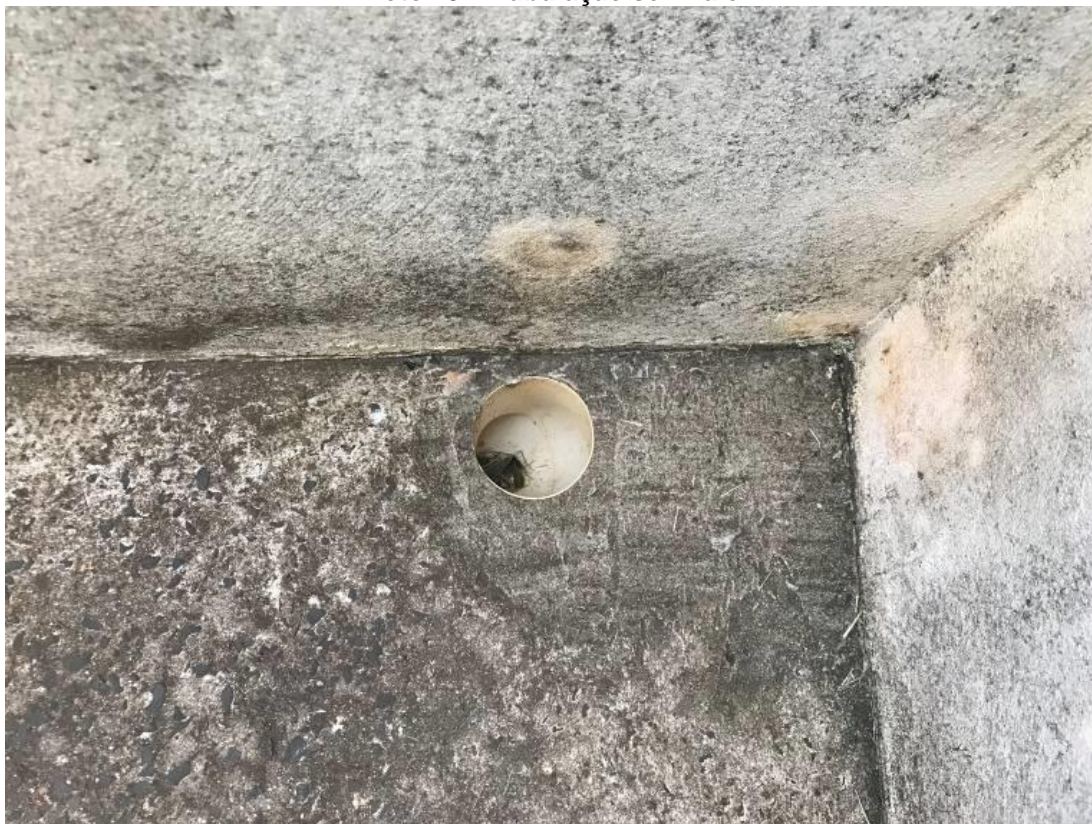
**Foto 29 – Tubulação sem ralo**

Um ralo deve ser instalado no local indicado em relatório, de maneira a proteger a tubulação contra a entrada de materiais estranhos.

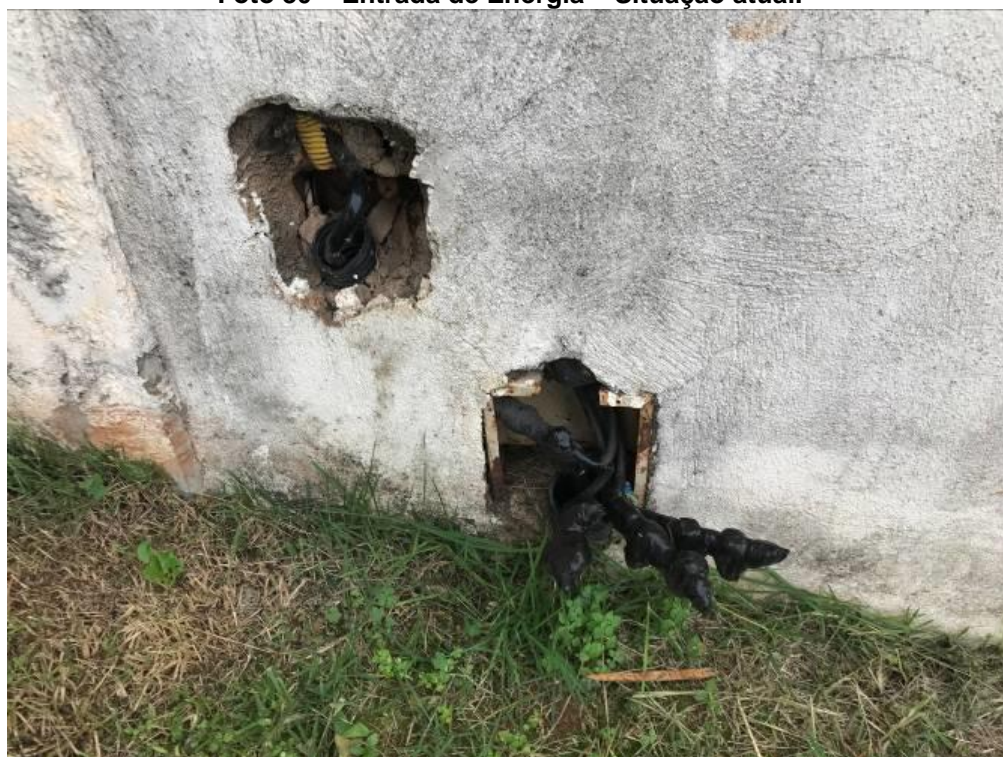
**Foto 30 – Entrada de Energia – Situação atual.**

As conexões da entrada de energia, localizada na parte frontal do Fórum Eleitoral, devem ser reparadas, utilizando fita isolante de borracha auto fusão quando necessário, e nova caixa de passagem de embutir metálica com tampa, deve ser instalada no local, de forma a manter a integridade dos cabos e não deixá-los expostos à intempéries. Todas as conexões devem ser realizadas e mantidas conforme as especificações das normas e de legislações vigentes ao assunto.

A outra abertura existente na entrada de energia, onde existe apenas a passagem de um eletroduto, deve receber o chumbamento pontual da área, de forma que nenhum eletroduto ou parte interna da entrada de energia fique exposto e com fácil acesso.
