TRIBUNAL REGIONAL ELEITORAL DO PARANÁ

FÓRUM ELEITORAL MAMBORÊ

Relatório de vistoria técnica da edificação

Elaboração de relatório de vistoria técnica do Fórum Eleitoral de Mamborê

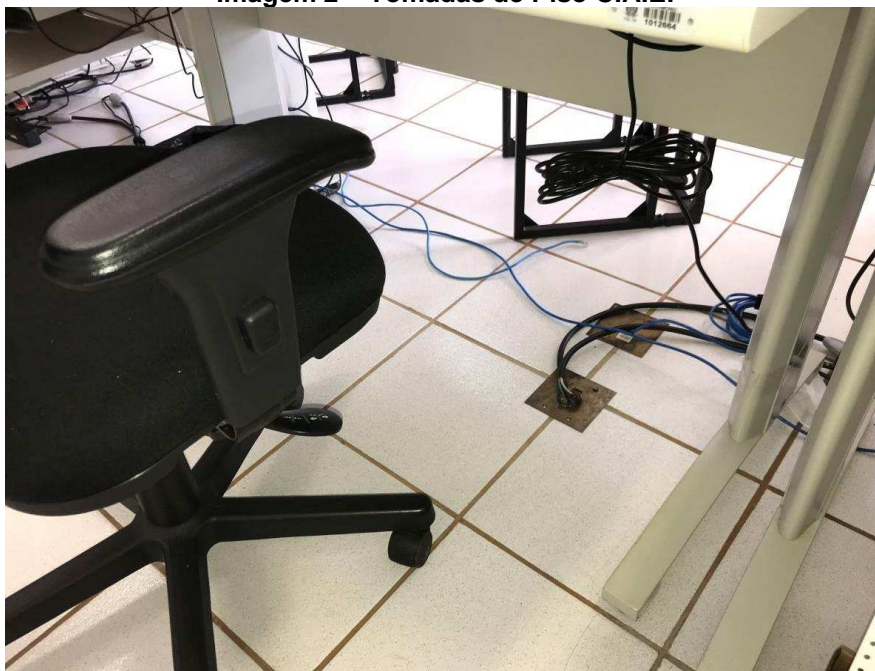
Algumas tomadas da CAE, Imagem 2, que estão instaladas no piso não estão funcionando, a sua posição ainda possibilita a entrada de água e possíveis curtos circuitos, além de dificultar a limpeza e manutenção. Foi solicitado pelos servidores que o sistema de tomadas de piso seja substituído.

Imagem 2 – Tomadas de Piso C.A.E.

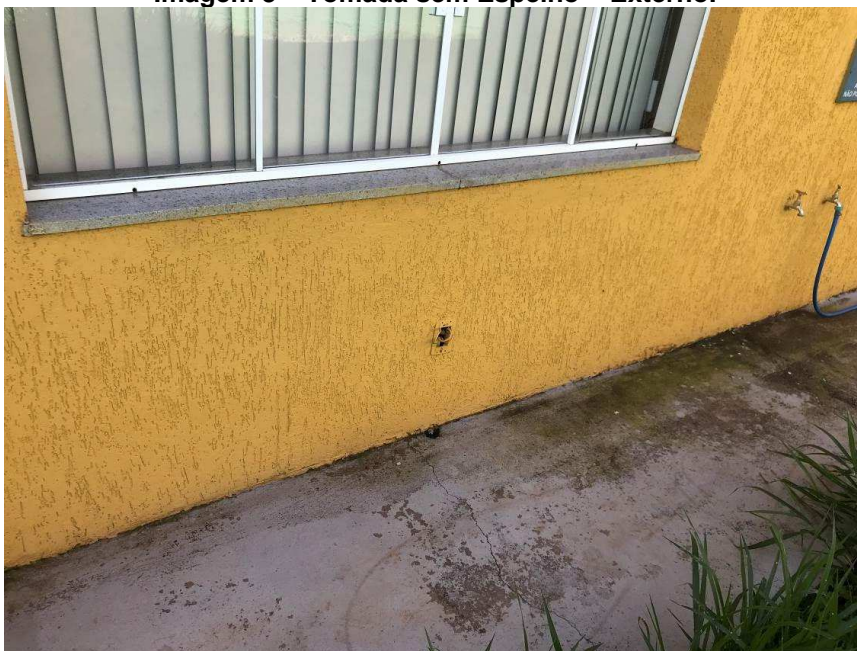
Foi observado durante a visita uma tomada externa e uma no Depósito que não possui módulo ou espelho, como pode ser observado na Imagem 21 e na Imagem 22. Na C.A.E. também existe uma tomada sem módulo, Imagem 23.

Imagem 3 – Tomada sem Espelho – Externo.

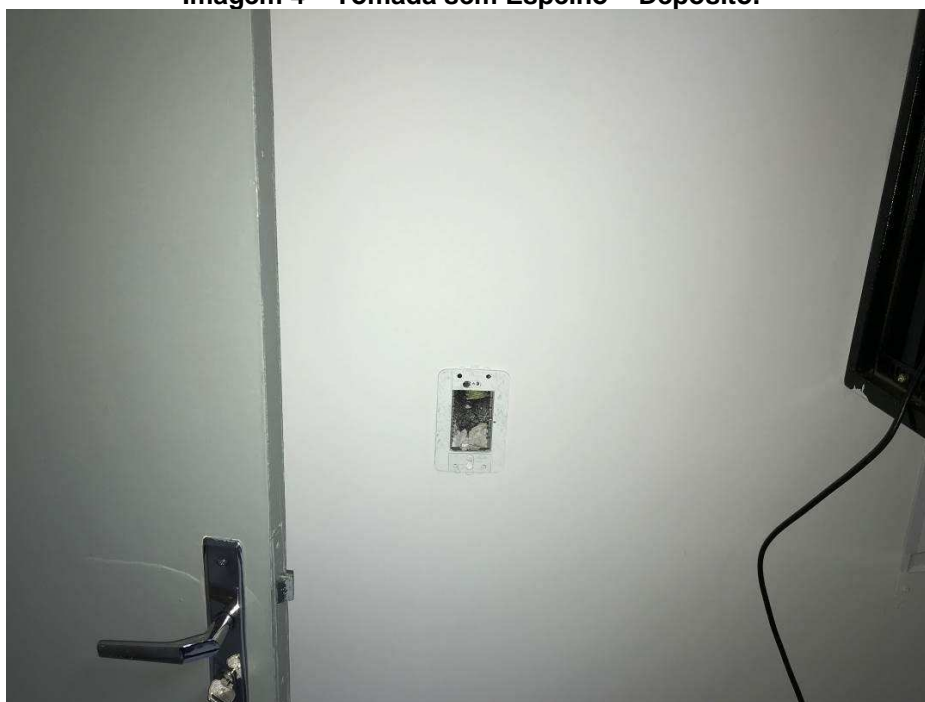
Imagem 4 – Tomada sem Espelho – Depósito.

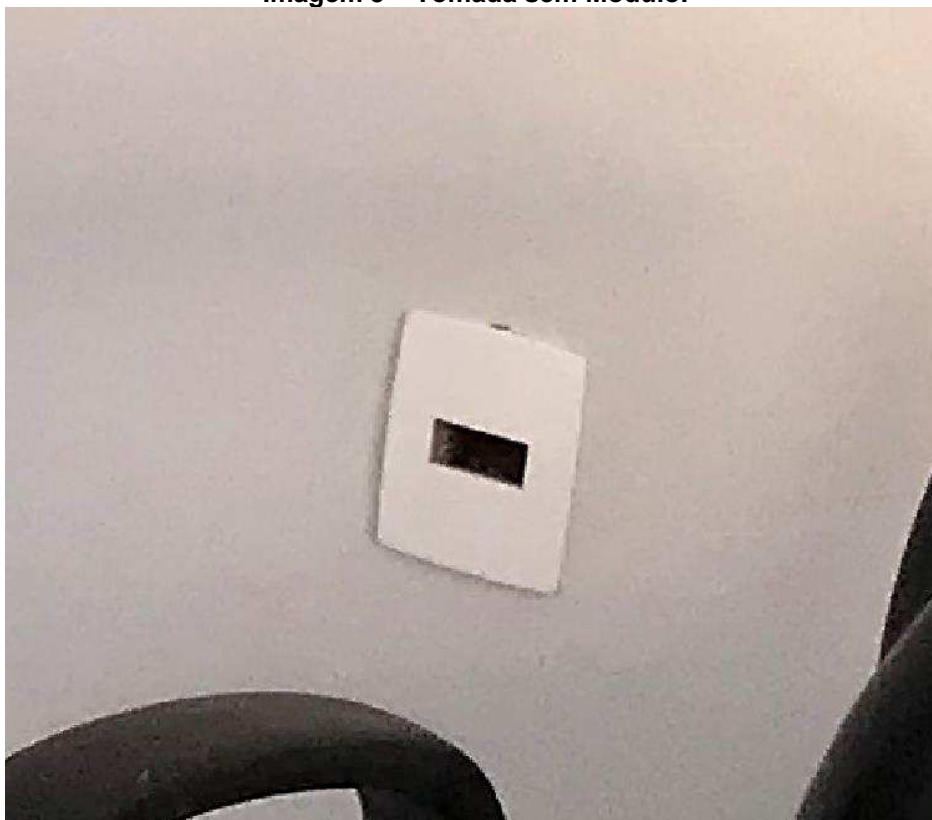
Imagem 5 – Tomada sem Módulo.

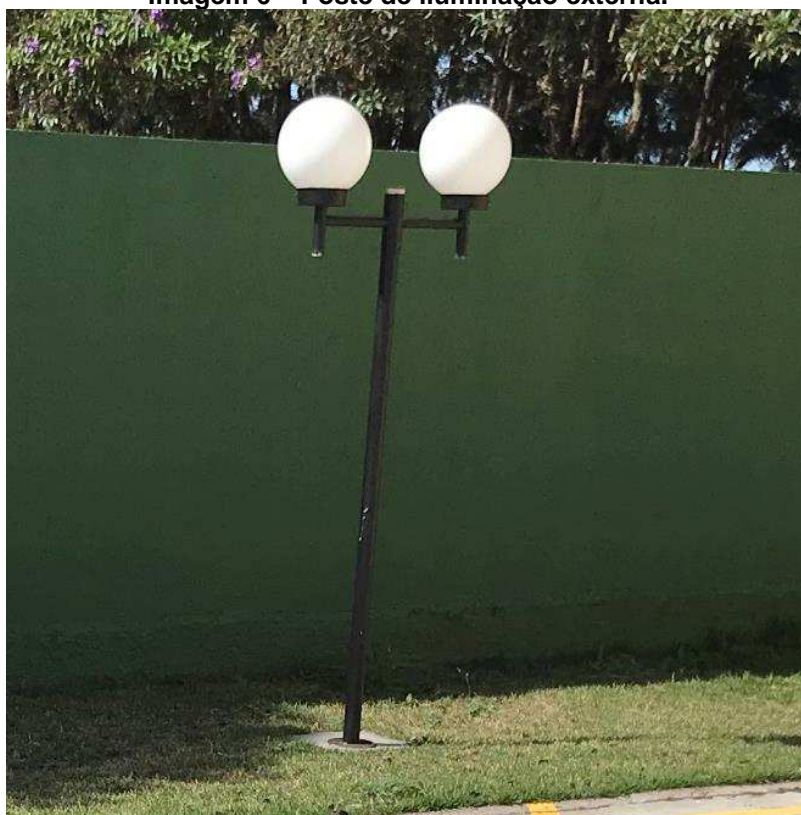
Imagem 6 – Poste de iluminação externa.

Conforme relatado pelos servidores nenhum dos 3 postes de iluminação funcionam, Imagem 6, localizados na área externa da edificação. Não foi possível identificar durante a visita a exata causa dos problemas, porém foi identificado partes da fiação dos postes expostas, não enterradas, como mostra a Imagem 7, o que pode ocasionar falhas no funcionamento da iluminação.

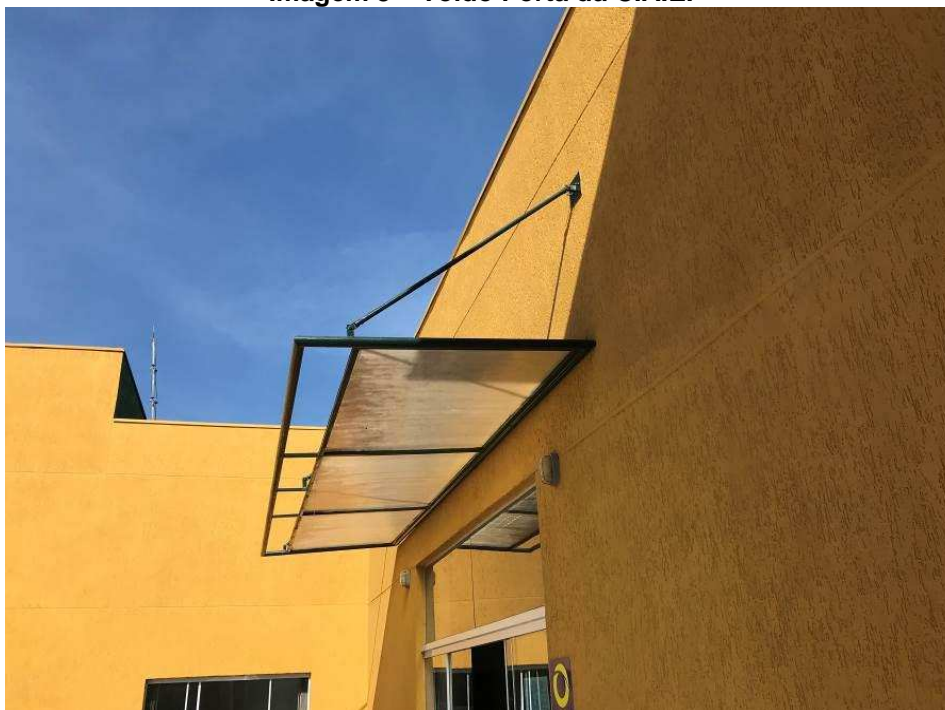
Imagem 8 – Toldo Porta da C.A.E.

Atualmente existem 3 toldos na edificação, sobre a porta da C.A.E. (Imagem 8) sobre o Portão do Depósito de Urnas (Imagem 9) e sobre a porta da Copa (Imagem 10), todos encontram-se em péssimo estado de conservação, com muita sujeira acumulada sobre as placas de policarbonato, como mostra a Imagem 11, também pode-se observar que nenhum dos toldos possui rufo de encosto, o que facilita a infiltração de água na parede abaixo dos toldos.

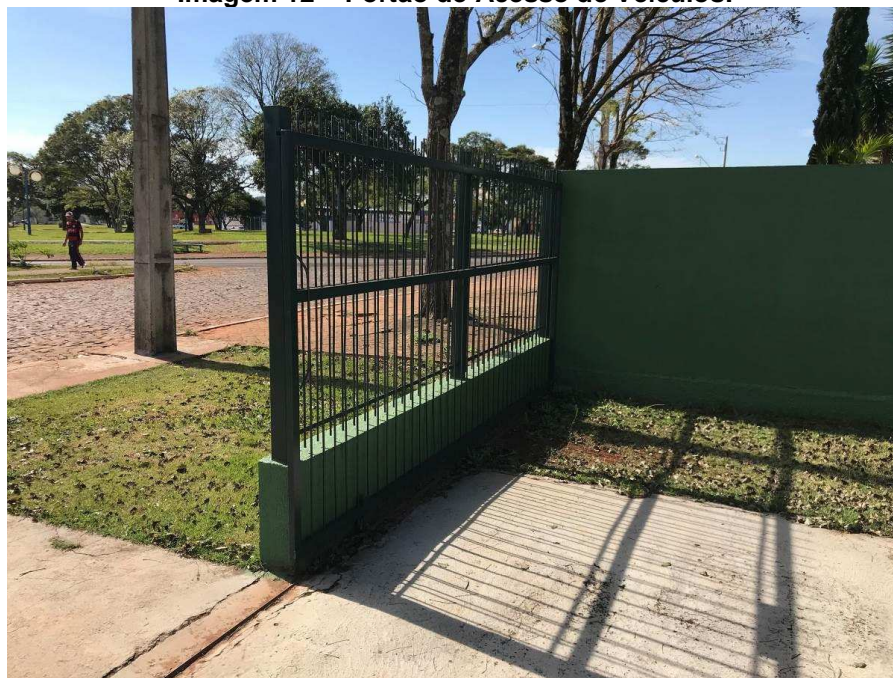
Imagem 12 – Portão de Acesso de Veículos.

Os servidores locais solicitaram a automatização do portão de acesso de veículos, Imagem 12, atualmente o mesmo é aberto manualmente.

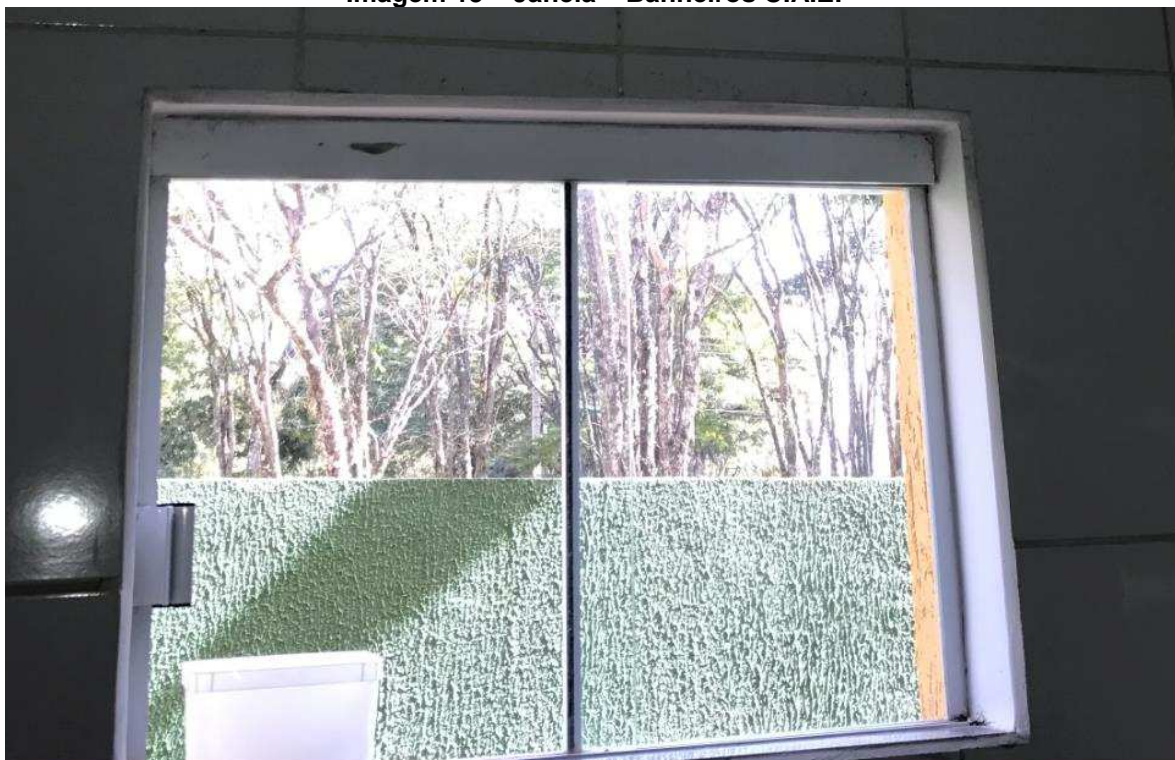
Imagem 13 – Janela – Banheiros C.A.E.

Foram identificados pontos de infiltração em janelas da edificação, tendo como provável causa a falta de contra marco, as janelas identificadas foram as seguintes:

- Banheiros da C.A.E. (Imagem 13);
- Sala dos Cartórios (Imagem 14, Imagem 15 e Imagem 16);
- Sala de Audiência (Imagem 17);
- Sala Juiz (Imagem 18);
- D.M.L.
- Copa (Imagem 19);
- Depósito (Imagem 20).

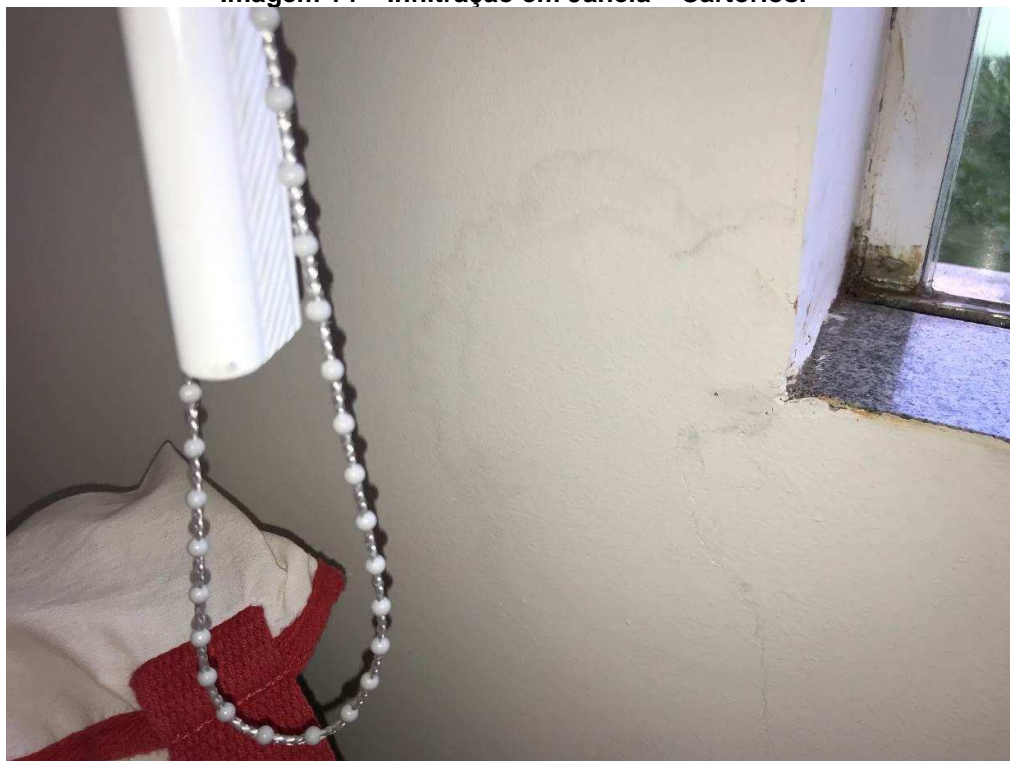
Imagem 14 – Infiltração em Janela – Cartórios.

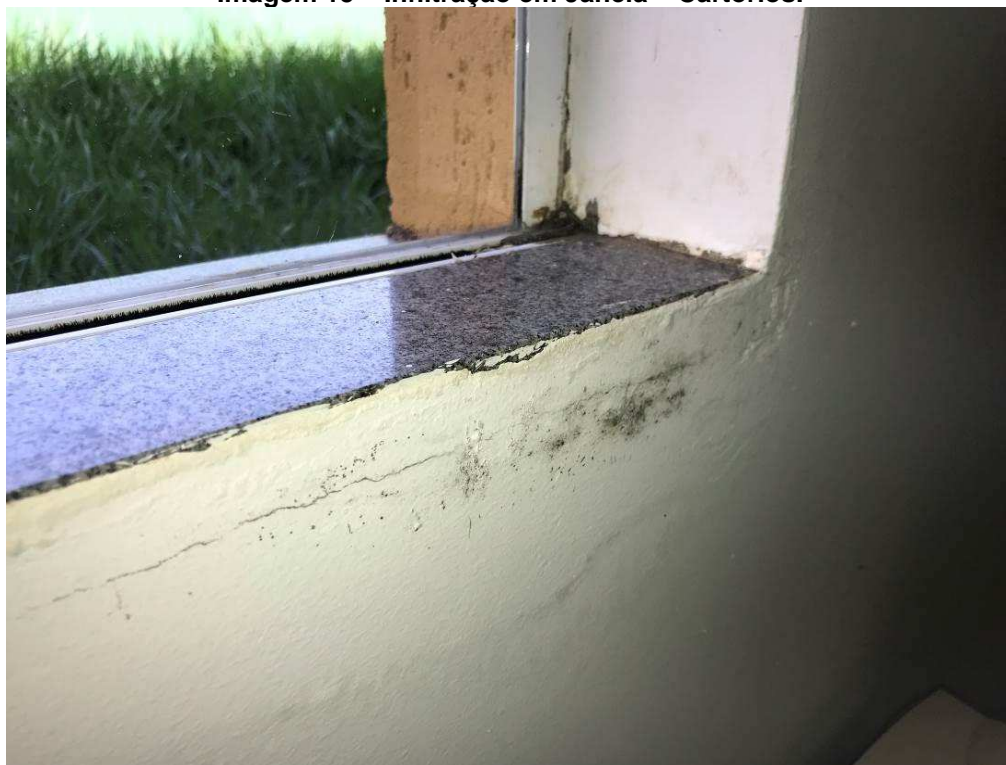
Imagem 15 – Infiltração em Janela – Cartórios.

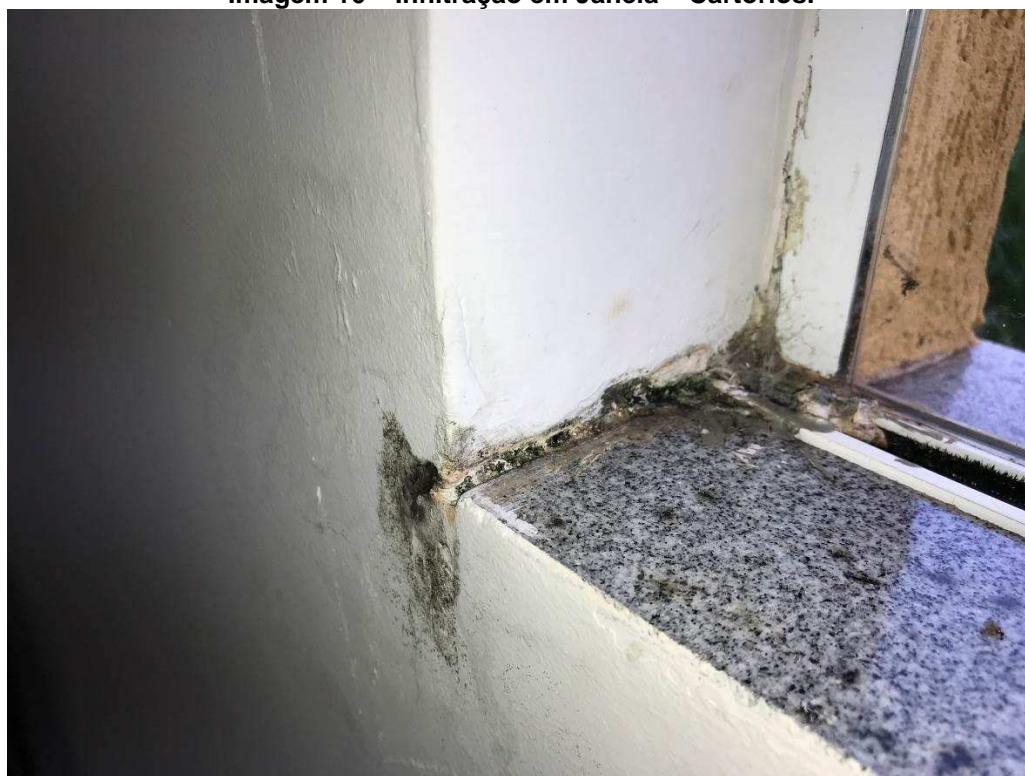
Imagem 16 – Infiltração em Janela – Cartórios.

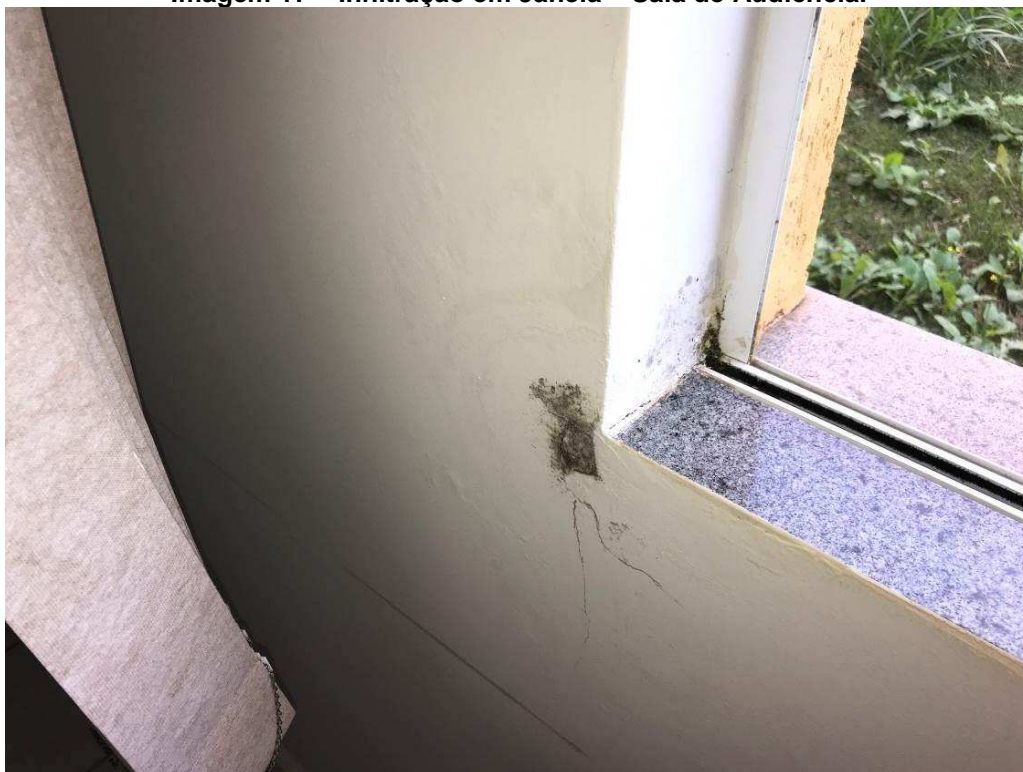
Imagem 17 – Infiltração em Janela – Sala de Audiência.

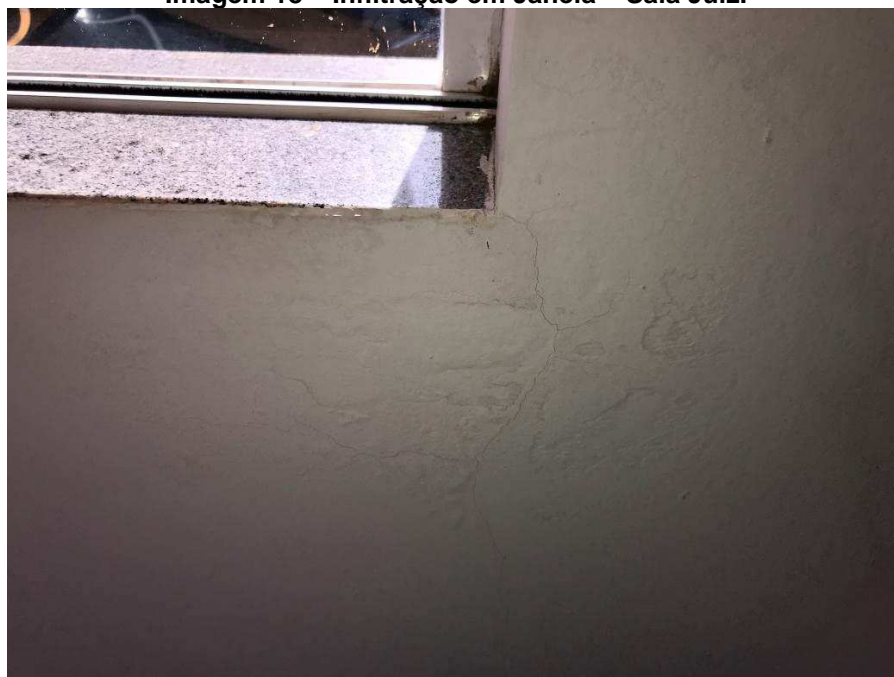
Imagem 18 – Infiltração em Janela – Sala Juiz.

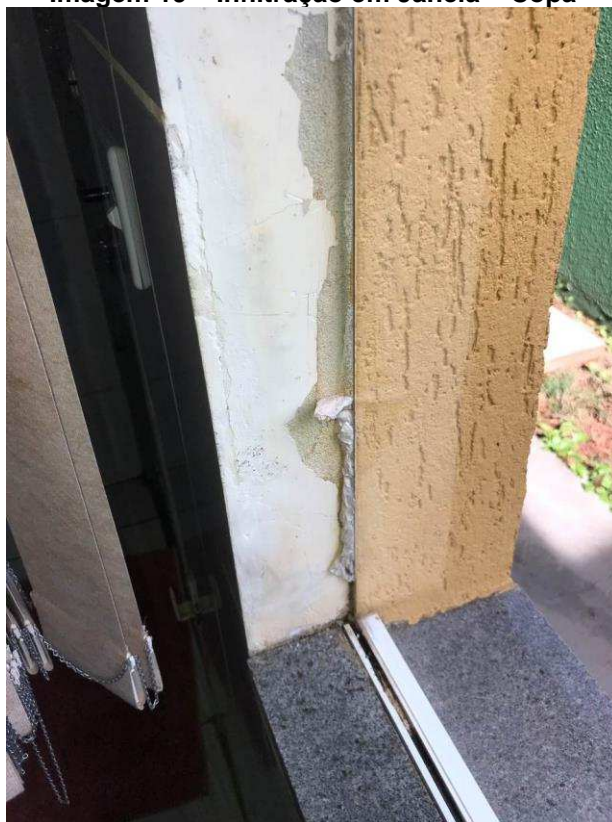
A janela localizada na Copa encontra-se também sem o pegador, dificultando sua correta utilização.

Imagem 19 – Infiltração em Janela – Copa

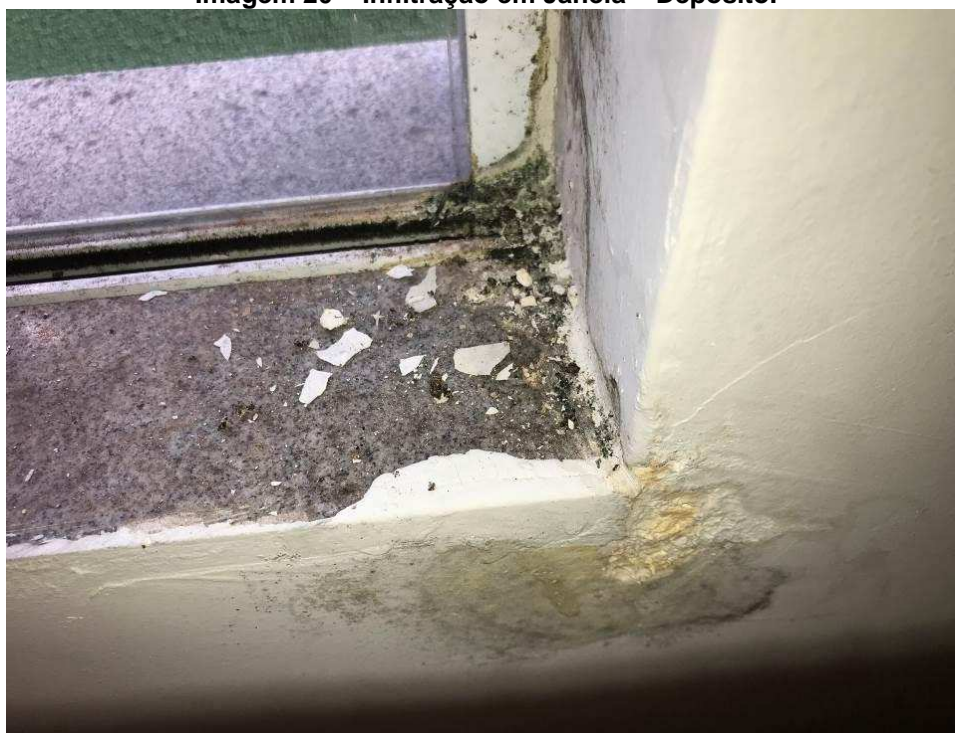
Imagem 20 – Infiltração em Janela – Depósito.

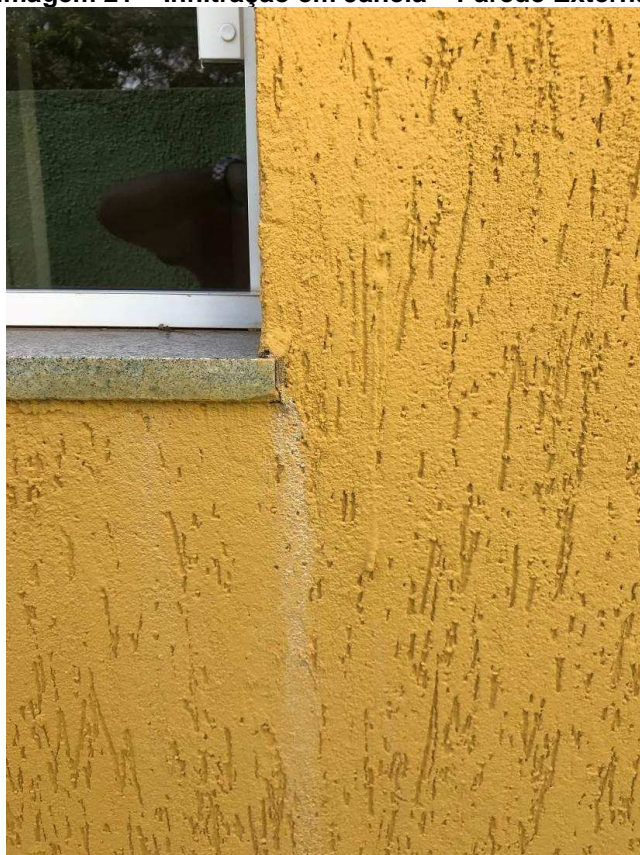
Em algumas destas janelas foi identificado desgaste no revestimento devido às infiltrações também na área externa da parede, como mostra a Imagem 21.

Imagem 21 – Infiltração em Janela – Parede Externa.

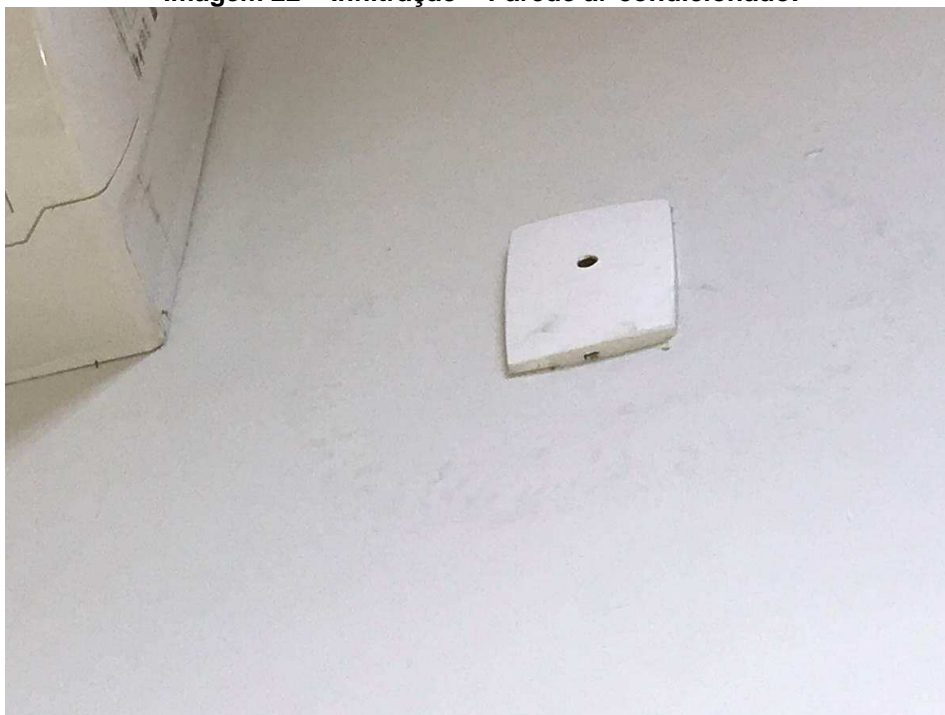
Foi localizado também um ponto de infiltração próximo ao aparelho de ar-condicionado localizado na Sala dos Cartórios, como mostra a Imagem 22.

Imagem 22 – Infiltração – Parede ar-condicionado.

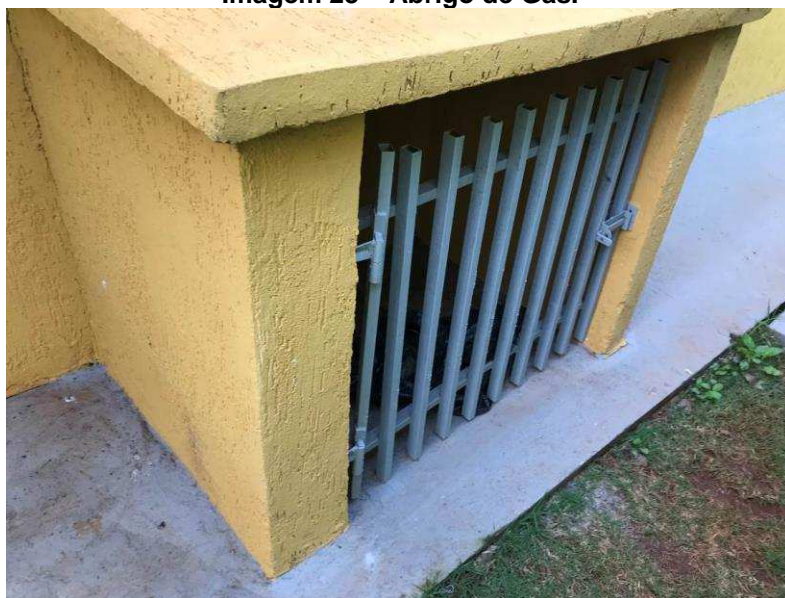
Imagem 23 – Abrigo de Gás.

Atualmente o abrigo de gás GLP, Imagem 23, encontra-se sem utilização, o recipiente GLP P-13 é utilizado dentro da Copa, ao lado do fogão. Essa situação apresenta risco aos ocupantes da edificação.

O Abrigo de Gás GLP não passará por reforma, pois o Tribunal conta com um projeto de substituição da alimentação de fogões com GLP por fogões elétricos nas edificações dos Fóruns Eleitorais.

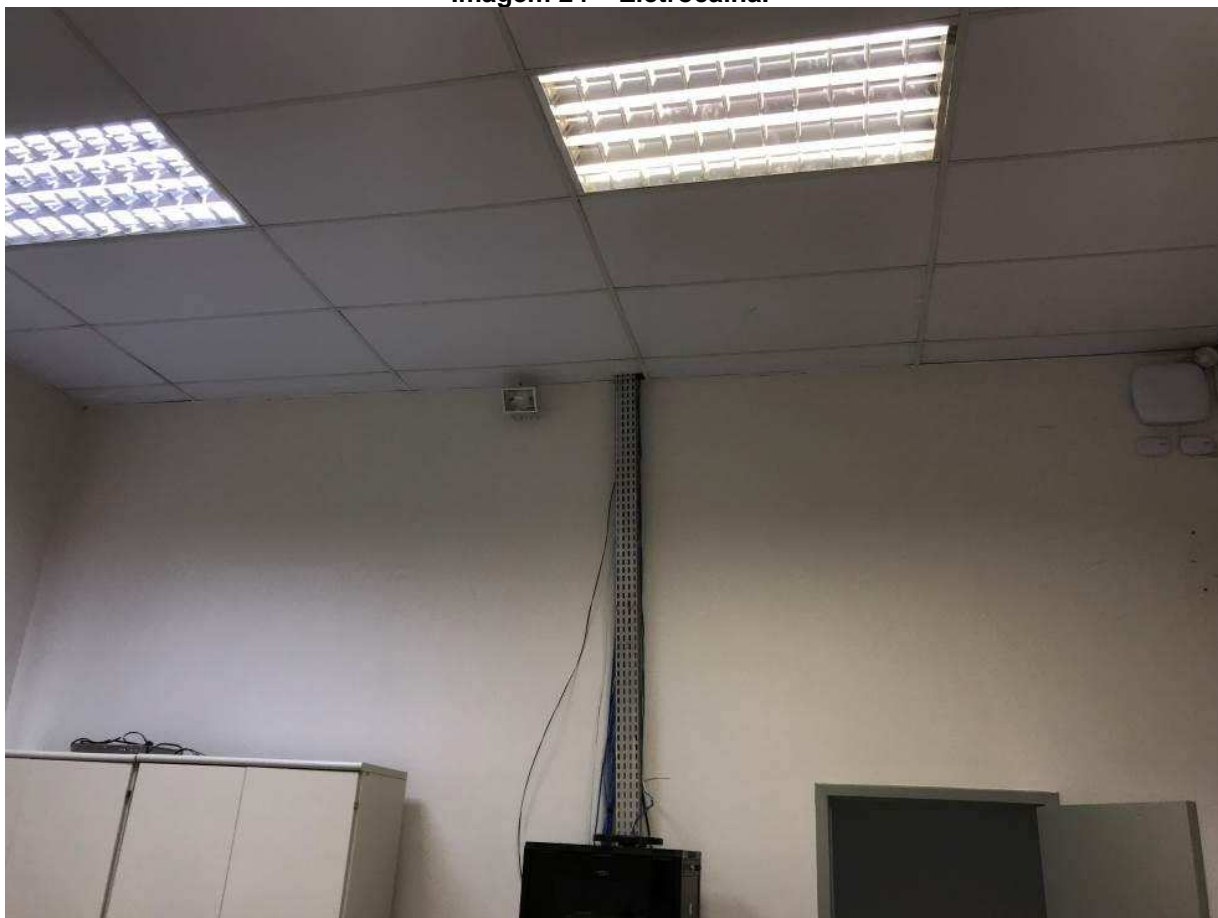
Imagem 24 – Eletrocalha.

Durante a visita foi observado que a eletrocalha para o rack da edificação não engloba todo o cabeamento, como pode ser observado na Imagem 24, os cabos de rede tem sua descida por fora da eletrocalha.

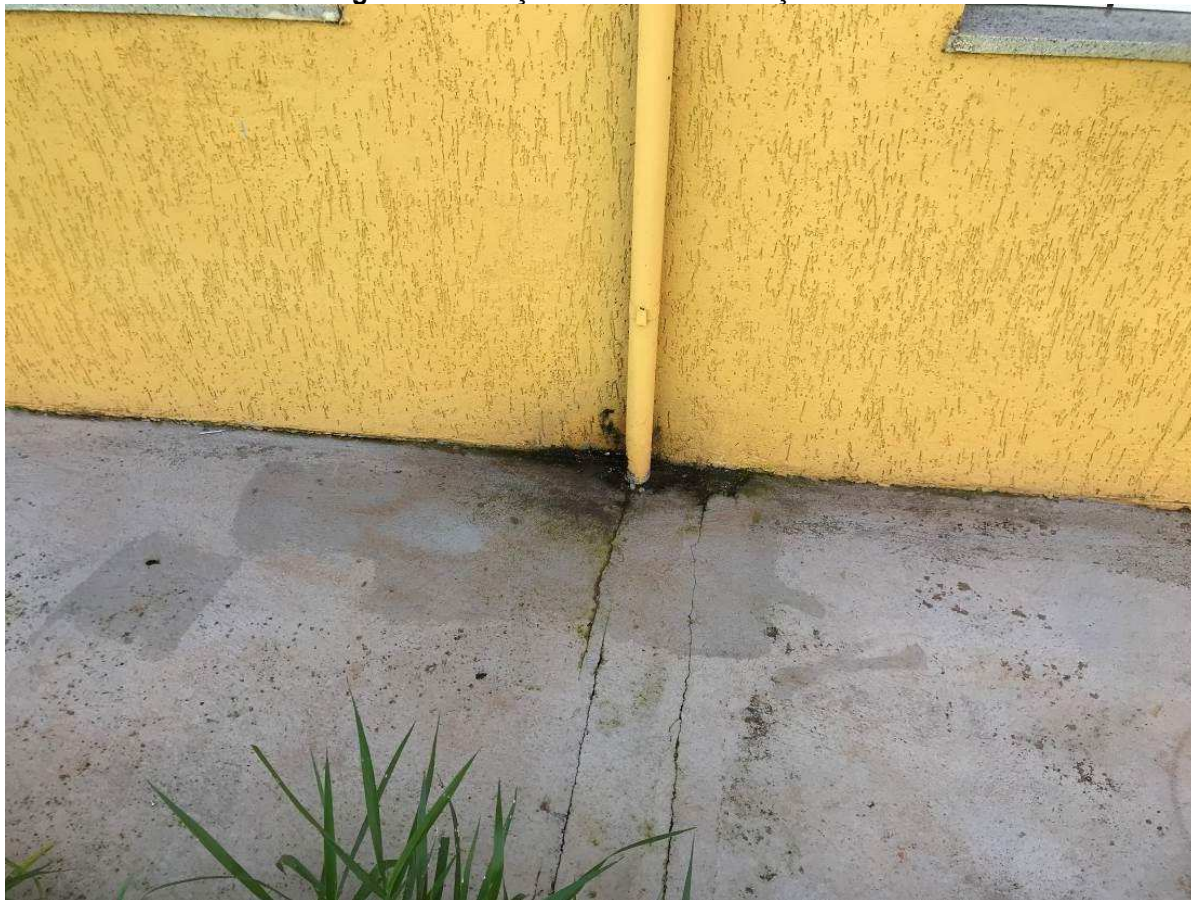
Imagem 25 – Calçada Externa – Situação atual.

Notou-se durante a visita que parte da calçada externa no perímetro da edificação está muito desgastada, como representa a Imagem 25 e a Imagem 26, devido às tubulações dos drenos de ar-condicionado, que despejam diretamente sobre a calçada, como pode ser observado na Imagem 27 e na Imagem 28. Na Imagem 26 pode-se observar também que parte do desgaste é ocasionado pela torneira externa.

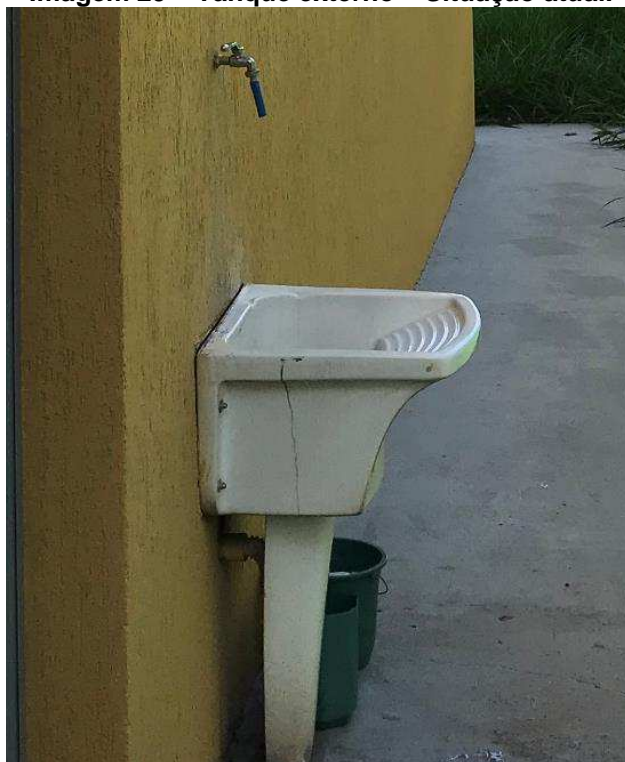
Imagem 29 – Tanque externo – Situação atual.

O tanque externo também apresenta sinais de infiltração e desgaste no revestimento da parede externa, além de apresentar uma fissura na lateral, como mostra a Imagem 29.

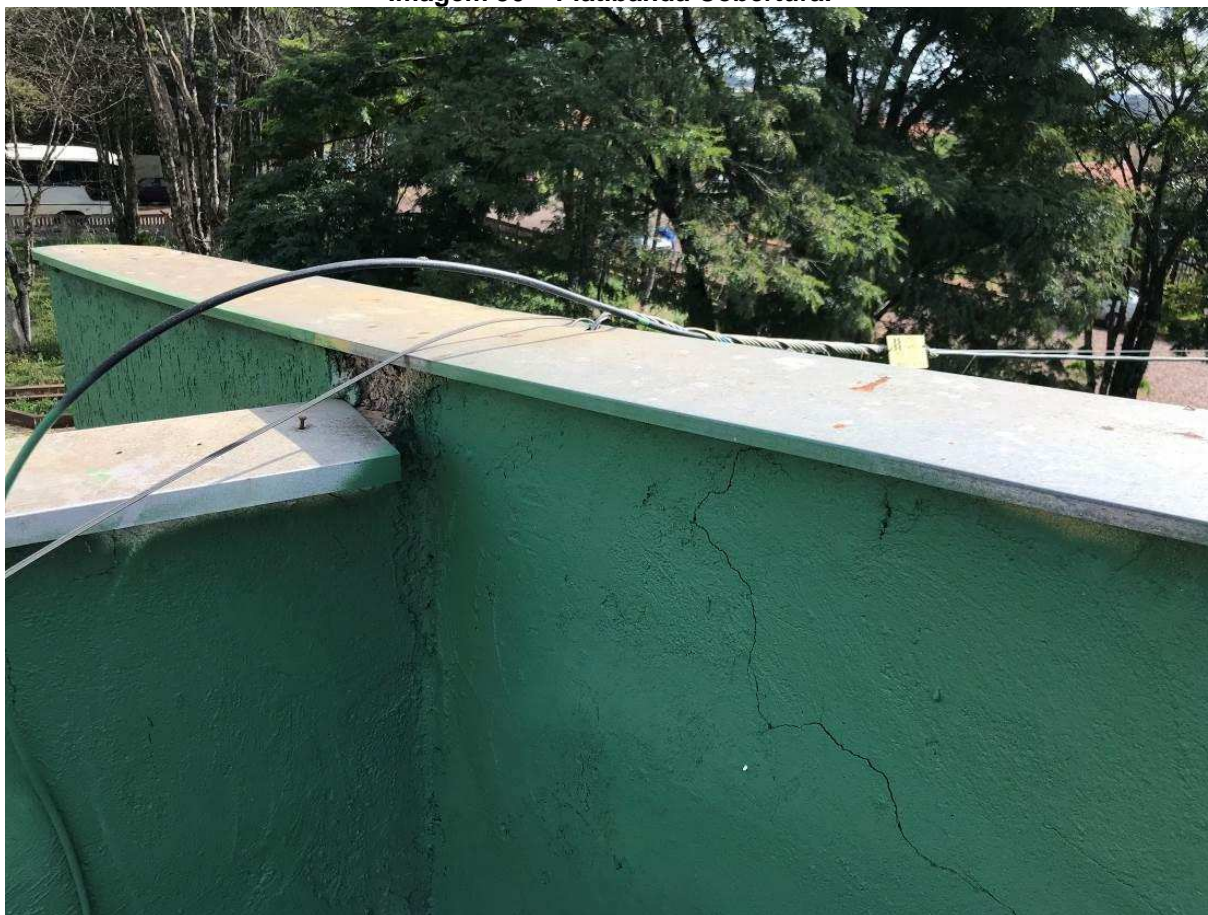
Imagem 30 – Platibanda Cobertura.

A Platibanda atualmente apresenta pequenas falhas em seu revestimento, com fissuras e desgastes, como mostra a Imagem 30 e a Imagem 31. A Imagem 32 mostra que em partes a manta sobre o contra rufo encontra-se rasgada, também é possível observar que o embutimento do contra rufo na alvenaria não foi corretamente executado em todos os pontos.

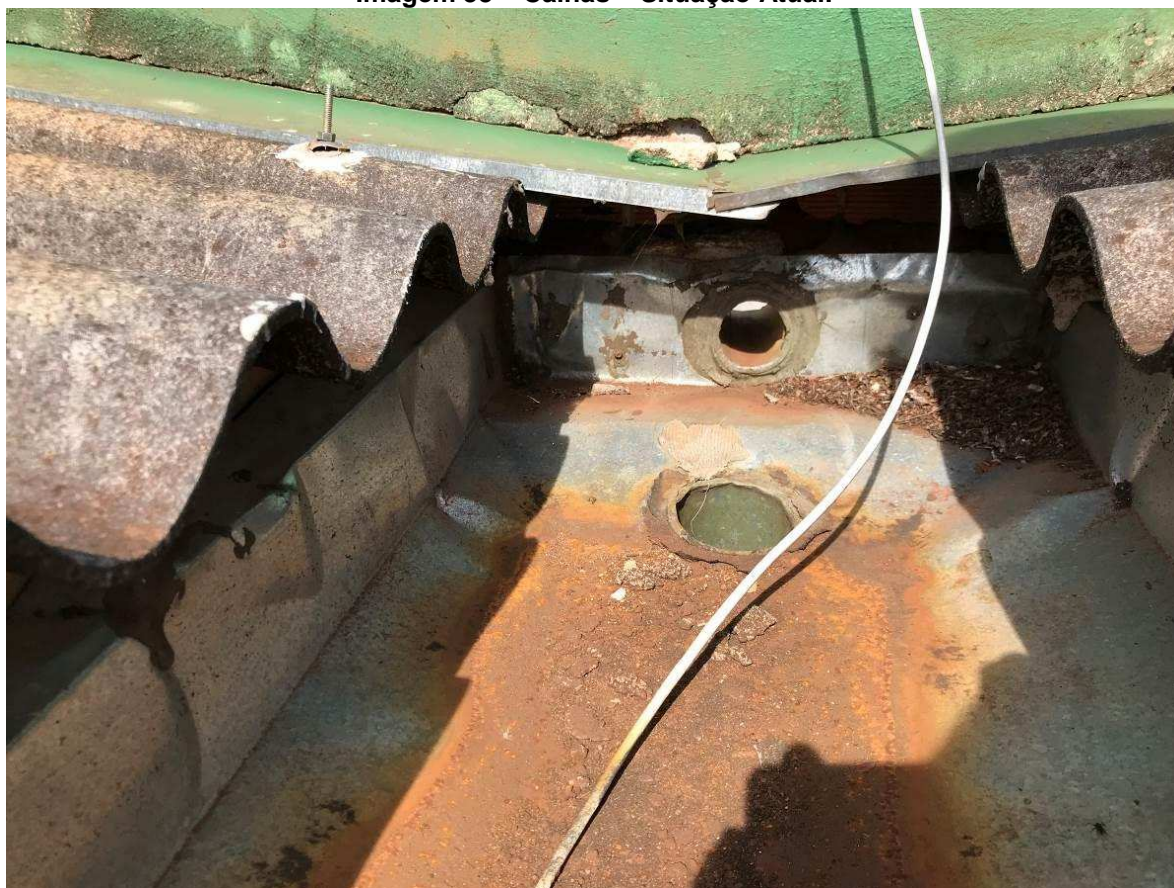
Imagem 33 – Calhas – Situação Atual.

As Calhas apresentam sinais da falta de limpeza, como pode ser observado na Imagem 33 e na Imagem 34, o que pode vir a ocasionar entupimento nas tubulações. Os rufos de topo e de encosto apresentam pontos amassados ou levantados, como exemplificado na Imagem 35, na Imagem 36, na Imagem 37 e na Imagem 38.

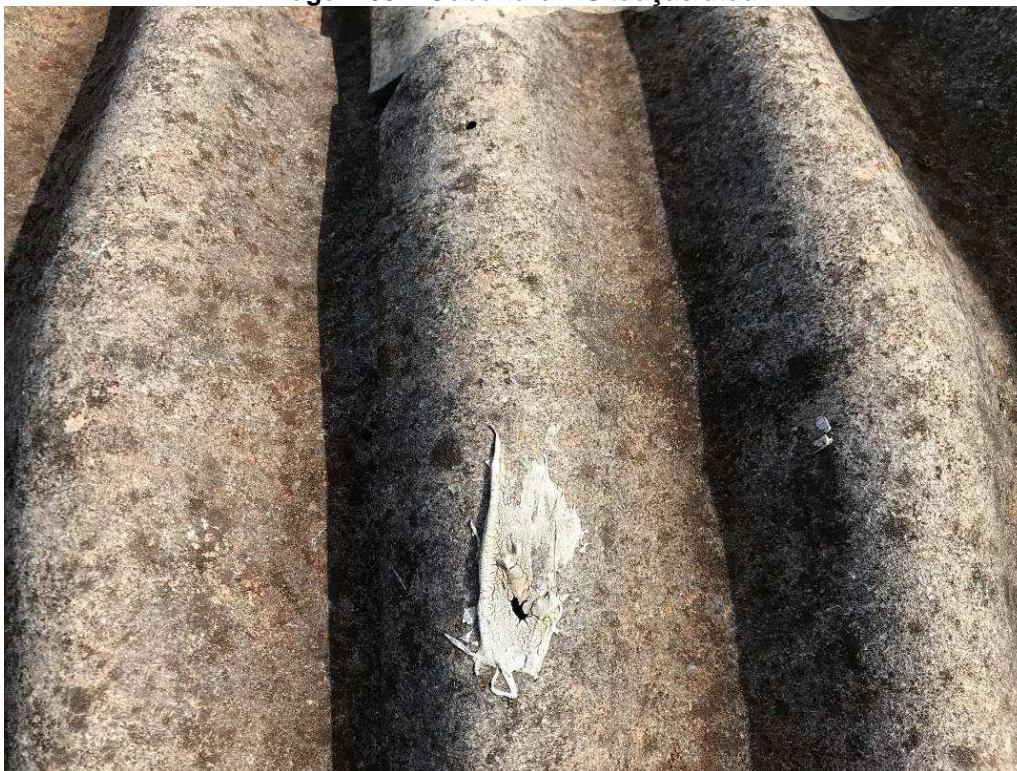
Imagem 39 – Cobertura – Situação atual.

Durante a vistoria sobre a cobertura foram localizados telhas sem a devida fixação ou sem a correta vedação nos pontos de fixação, como ilustra a Imagem 39.

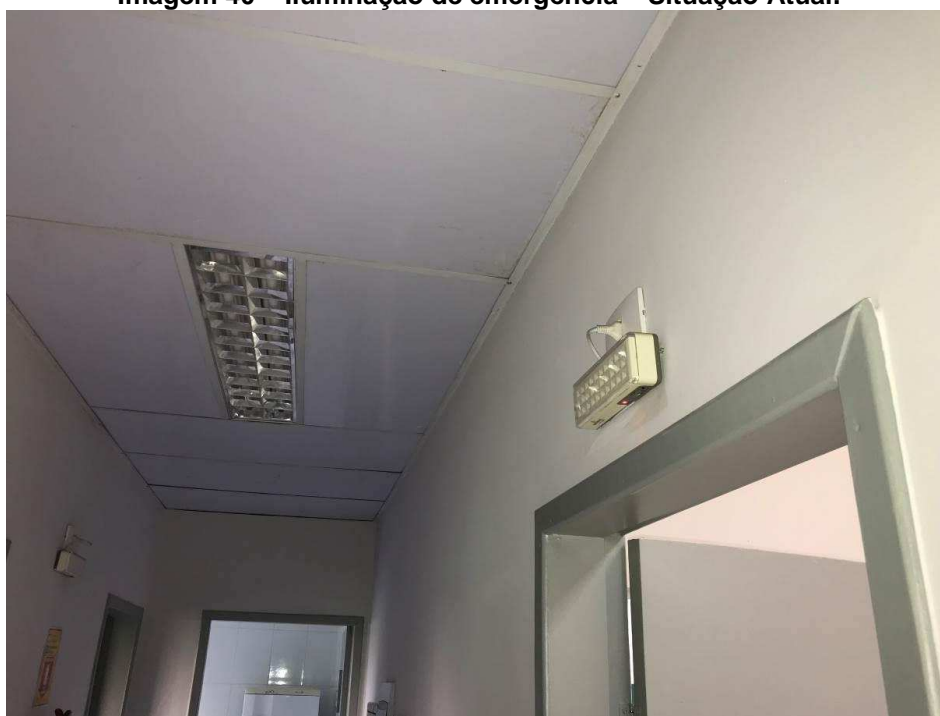
Imagem 40 – Iluminação de emergência – Situação Atual.

A Existe a necessidade de rever a sinalização de emergência do Fórum, para corretamente posicionar extintores, placas de sinalização e iluminação de emergência. Apenas o serviço referente à iluminação de emergência deve ser realizado junto à reforma, a situação da sinalização de emergência e dos extintores deve ser regularizada pela equipe de manutenção de imóveis do interior do TRE-PR.

Os serviços de readequações dos equipamentos de combate a incêndio e da sinalização de emergência devem ser repassados para a Equipe de manutenção dos imóveis do interior
