TRIBUNAL REGIONAL ELEITORAL DO PARANÁ					
Relatório referente a parede tripla da sala de Design e Expedição do piso preto					
ASSUNTO					
Vistoria técnica das trincas das paredes da sala de Design e Expedição					
EMPRESA RESPONSÁVEL					
CONSTRUTORA DREON					
REVISÕES					
Nº	DESCRIÇÃO	PROFISSIONAL	RESPONSÁVEL	CREA-PR	DATA
0	PARECER TÉCNICO	MAURÍCIO	MAURÍCIO	155580/D	20/06/2019
OBJETIVO					
Apresentar de forma clara e objetiva a situação em que se encontra a parede da sala de design					
DATA VISITA					
ENGENHEIRO CIVIL SOP		MAURICIO AJALA FIORENTIN			
REPRESENTANTE SOP					
FÓRUM ELEITORAL					
RESPONSÁVEL TÉCNICO			CONTRATANTE		
MAURICIO AJALA FIORENTIN CREA-PR 155580/D			TRIBUNAL REGIONAL ELEITORAL DO PARANÁ CNPJ: 035.985.113/0001-81

1 SITUAÇÃO – SALA DE DESIGN

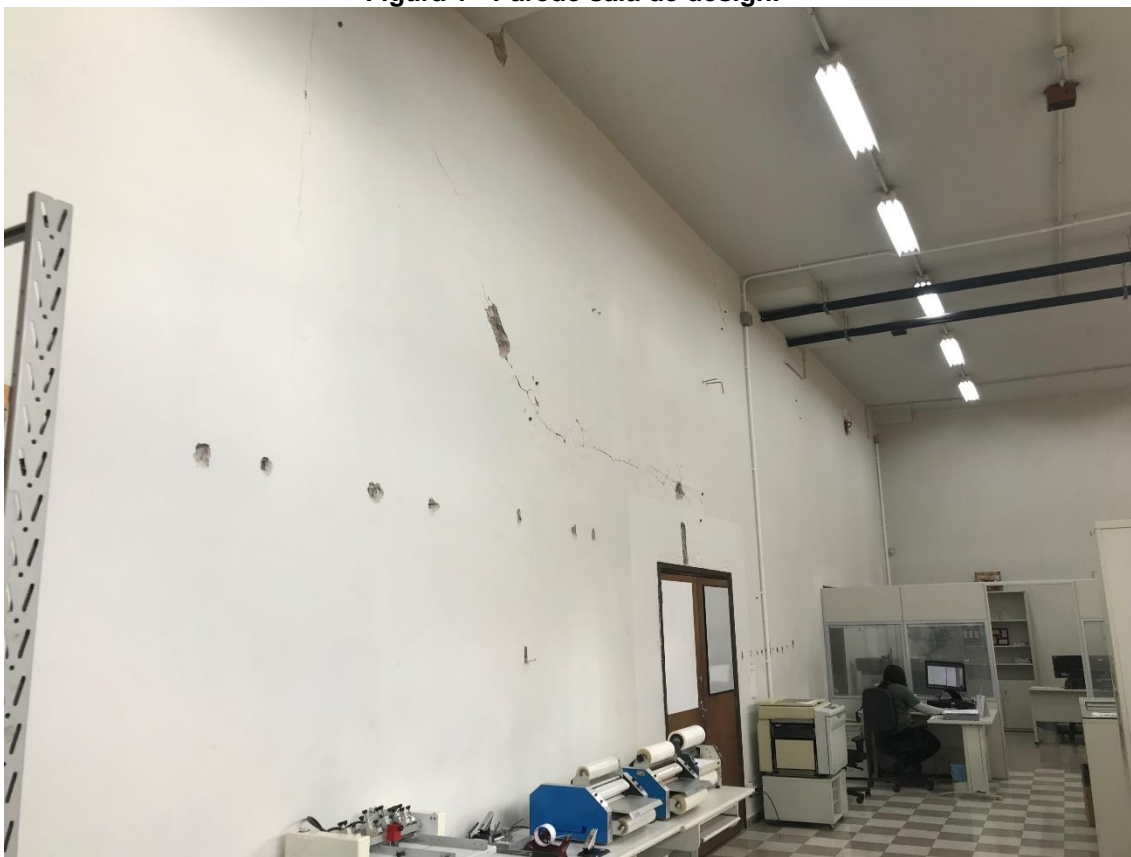
Figura 1 - Parede sala de design.

A parede existente entre a sala de design e o corredor apresenta diversas fissuras, além de lugares onde o revestimento está comprometido, como pode-se observar nas figuras a seguir. Ressalta-se que é uma parede tripla (3 linhas de blocos cerâmicos).

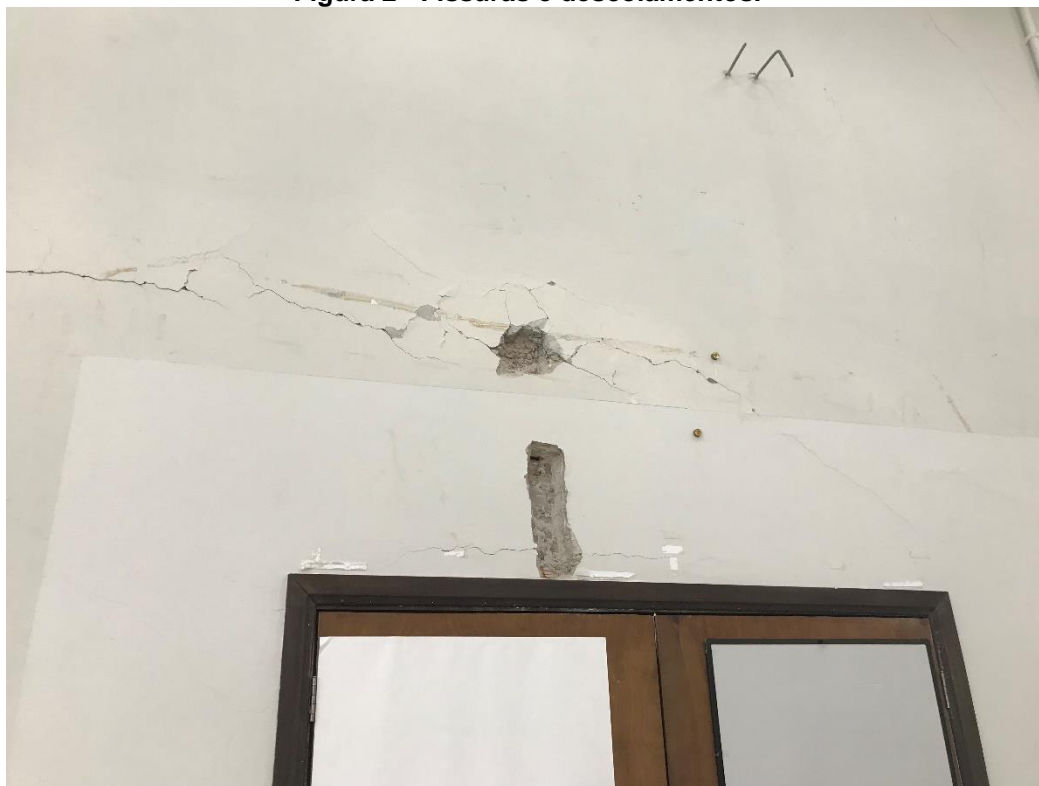
Figura 2 - Fissuras e descolamentos.

Nas Figuras Figura 2, Figura 3 e Figura 4 é possível observar fissuras no entorno de uma das portas de entrada. Existem fissuras que são tipicamente causadas pela falta de verga sobre a porta (situação evidenciada na Figura 4) e também devido à movimentações estruturais, provavelmente causadas pelo recalque da viga baldrame de apoio da parede.

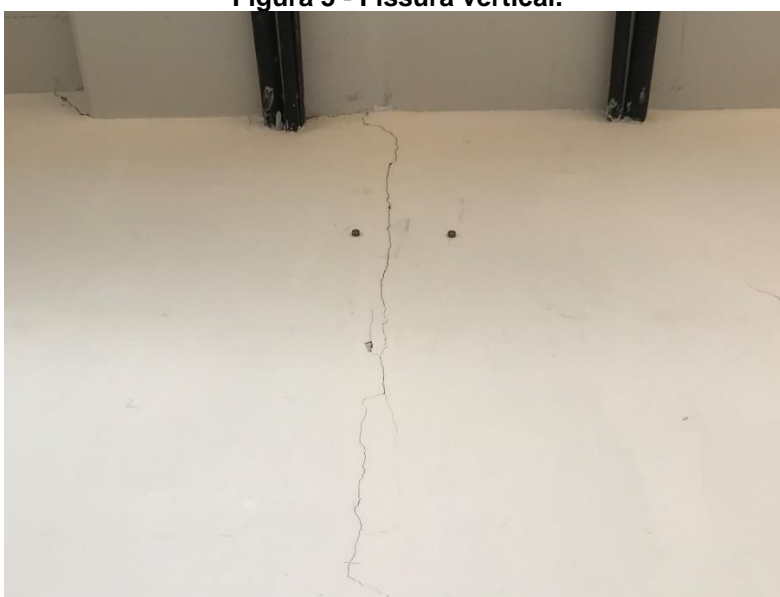
Figura 5 - Fissura vertical.

Outros pontos da parede também estão comprometidos, na Figura 5 pode-se identificar uma fissura na direção vertical na parede, próxima ao capitel do pilar.

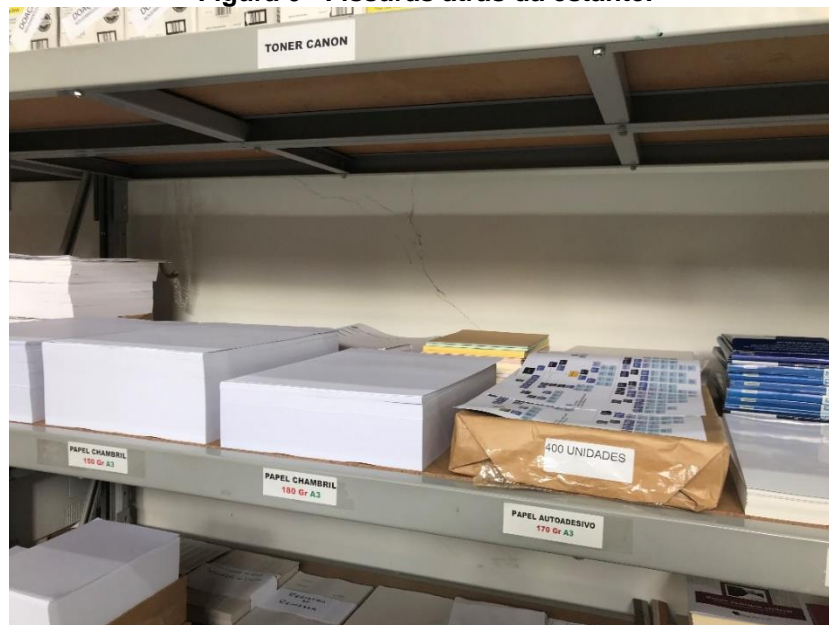
Figura 6 - Fissuras atrás da estante.

Na parede atrás da estante também ocorreu manifestação de fissuras.

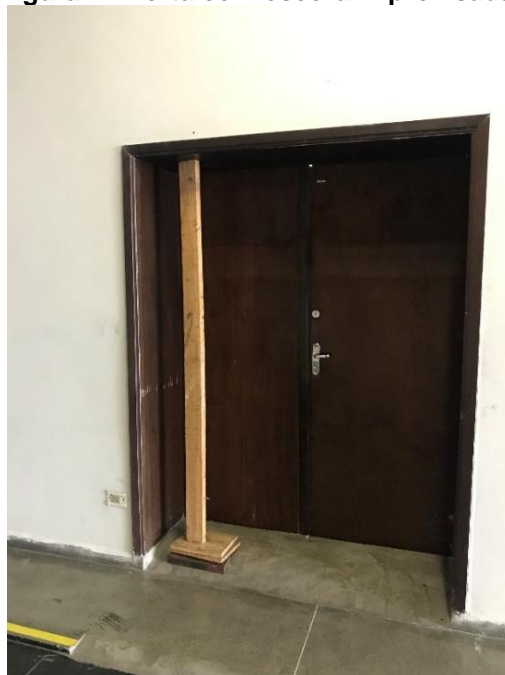
Figura 7 - Porta com escora improvisada.

Na Figura 7 é possível ver uma escora improvisada colocada sob o vão da porta com a intenção de restringir o movimento da estrutura. Não estava mais sendo possível abrir a porta.

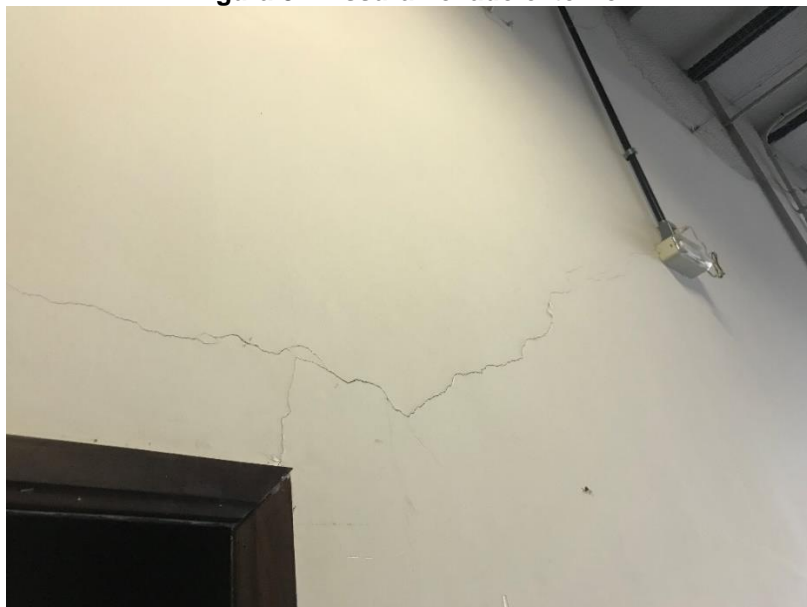
Figura 8 - Fissura no lado externo.

Na Figura 9 é possível verificar fissuras na parte externa da parede sobre a porta.

Apesar da parede interna estar com fissuras em praticamente toda a sua extensão, a parte externa apresenta fissuras apenas no vão central dos pilares, sob a porta maior (160 cm).

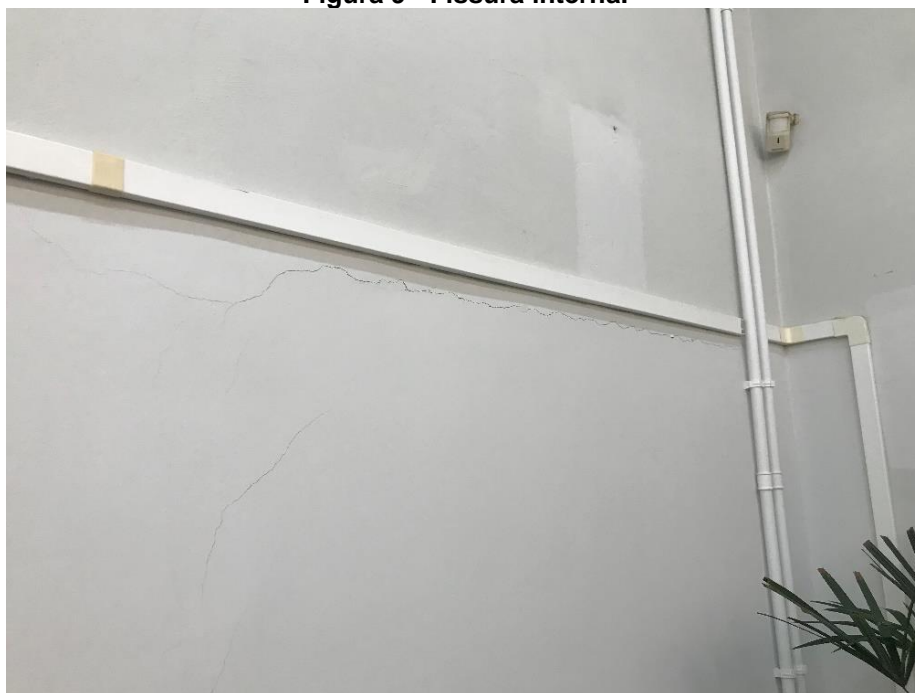
Figura 9 - Fissura interna.

A parede interna após a porta menor (90 cm) também está com presença de fissuras, como mostra a Figura 10.

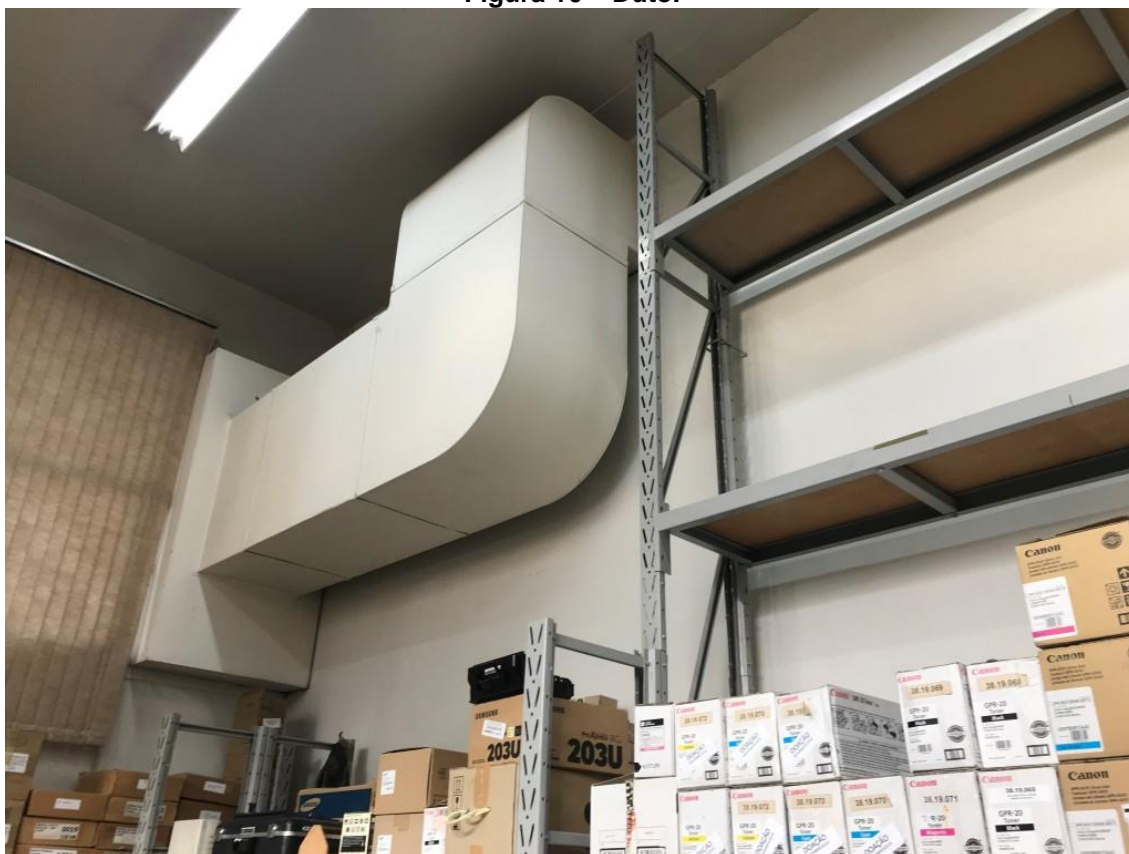
Figura 10 – Duto.

Foi solicitada a retirada do duto de ar-condicionado da biblioteca que passa pela sala de design, devido a estética e por não estar funcionando. Porém, em conversa com a SMIC foi concluído que é melhor não retirar esse duto, visto que ainda não foi solucionado o problema com ar-condicionado apenas por restrição orçamentária
