# TRIBUNAL REGIONAL ELEITORAL DO PARANÁ

FÓRUM ELEITORAL DE CATANDUVAS					
Relatório de vistoria técnica da edificação					
ASSUNTO					
Vistoria técnica do Fórum Eleitoral de Catanduvas para regularização quanto à acessibilidade e reforma					
EMPRESA RESPONSÁVEL					
CONSTRUTORA DREON					
REVISÕES					
Nº	DESCRIÇÃO	PROFISSIONAL	RESPONSÁVEL	CREA-PR	DATA
0	PARECER TÉCNICO	HENRY	HENRY	119.503/D	11/01/2019
OBJETIVO					
Apresentar de forma clara e objetiva a situação em que se encontra o edifício e os problemas encontrados.					
DATA VISITA		25/09/2018			
ENGENHEIRO CIVIL SOP		Henry Vaz Dreon			
REPRESENTANTE SOP					
FÓRUM ELEITORAL					
RESPONSÁVEL TÉCNICO			CONTRATANTE		
<hr/> HENRY VAZ DREON CREA-PR 119503/D			<hr/> TRIBUNAL REGIONAL ELEITORAL DO PARANÁ CNPJ: 035.985.113/0001-81

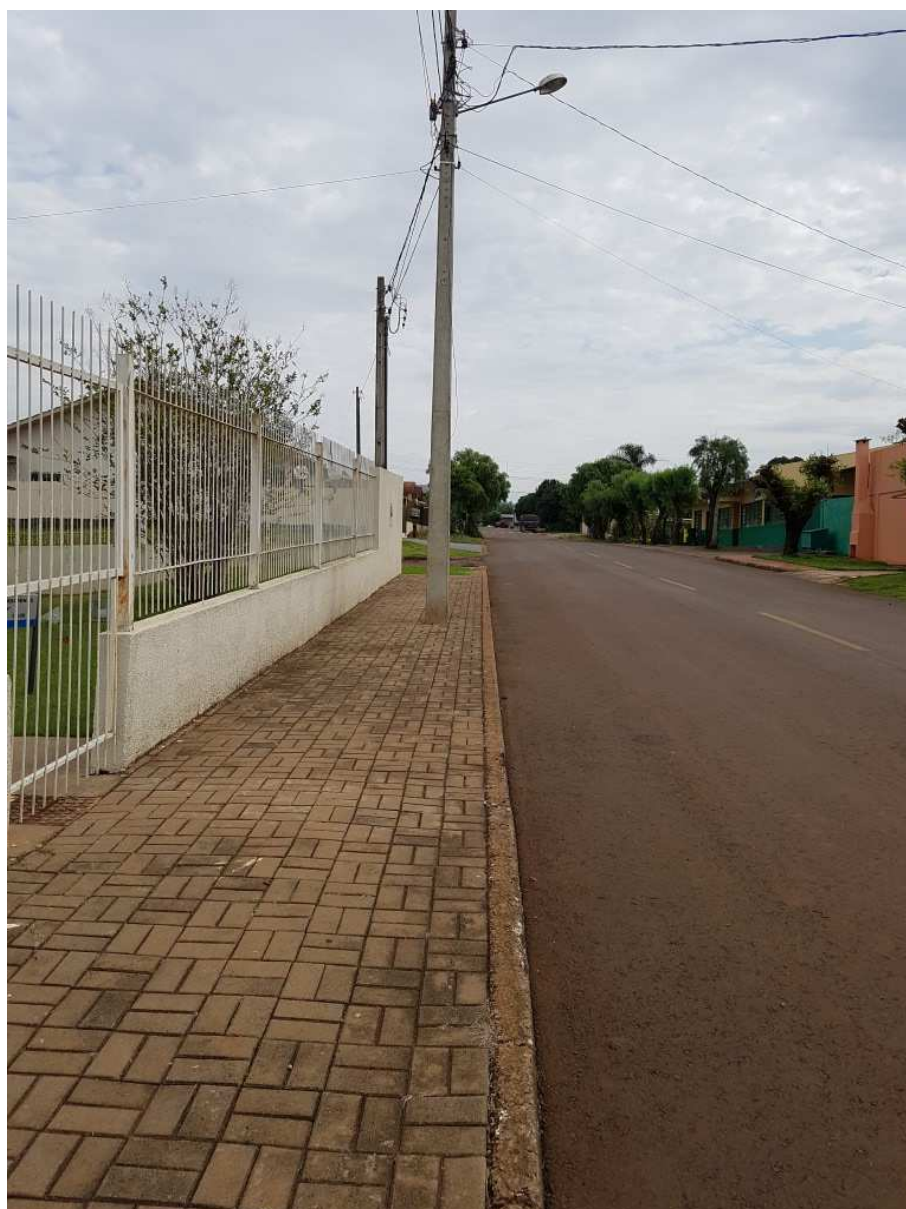
### Piso tátil em frente ao Fórum

Como pode ser verificado na imagem abaixo, não existe piso tátil no passeio. Deve ser feito um piso tátil respeitando as exigências das NBRs 9050/2015 e 16537/2016.

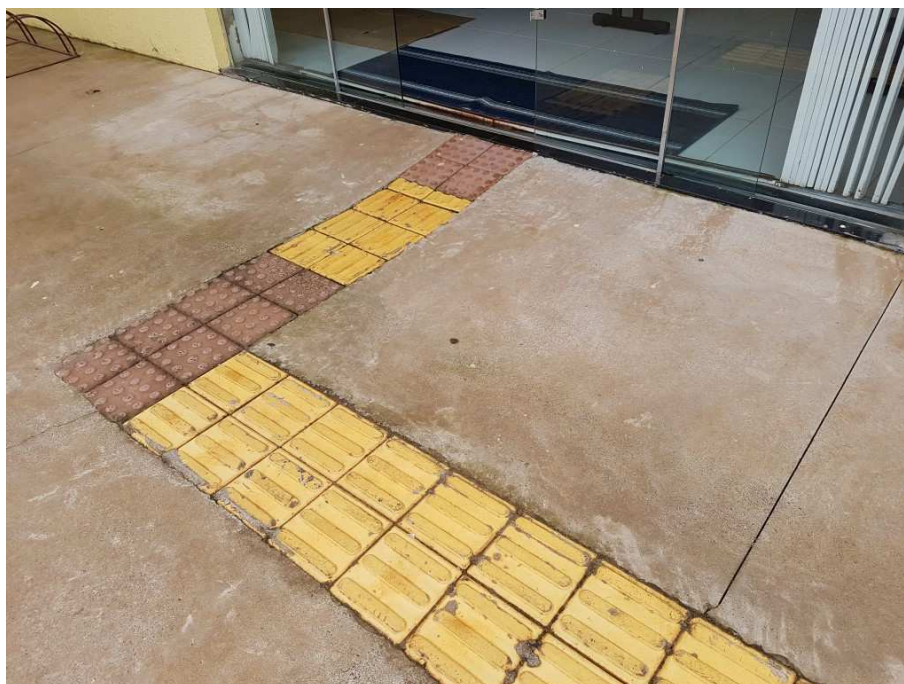
##### Piso tátil sem contraste luminante

Existe um piso tátil que liga o passeio à entrada da CAE, porém este encontra-se deteriorado e possui uma cor que não atende o contraste necessário imposto pela NBR 16537/2016 em seu item 5.6. Todo o piso tátil externo deve ser refeito seguindo a NBR 16537/2016.

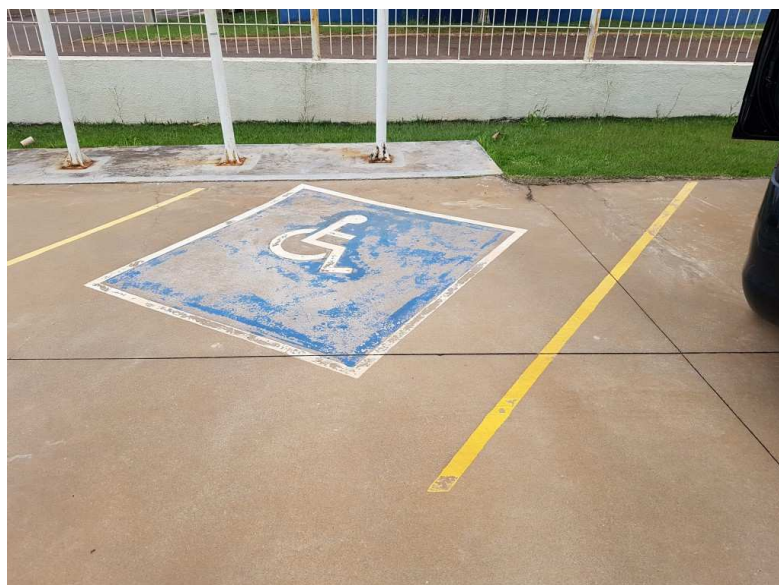
### Estacionamento do Fórum

Existe o estacionamento destinado ao portador de deficiência física, porém com medidas de pictograma e faixas em desacordo com a norma. Também não existe a placa de sinalização vertical.

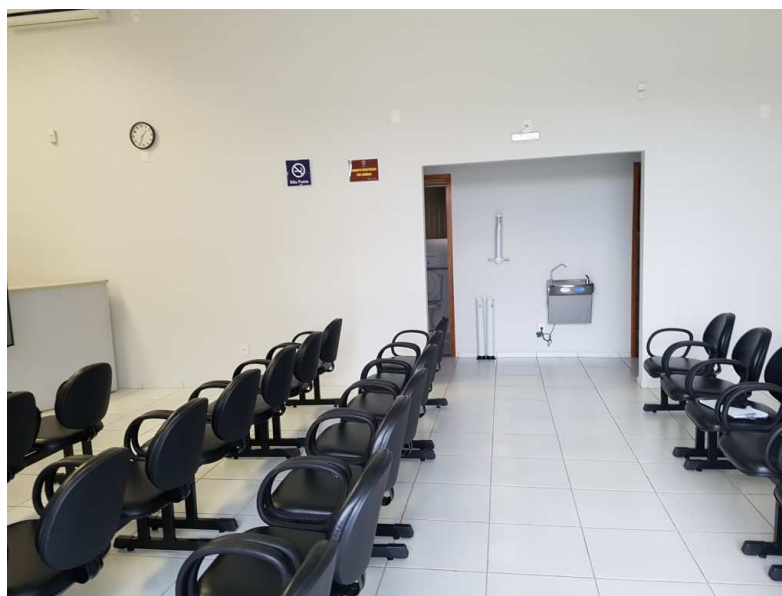
### Central de Atendimento ao Eleitor

Toda acessibilidade interna inexistente, deve ser instalado piso tátil conforme as NBRs 9050/2015 e 16537/2016.

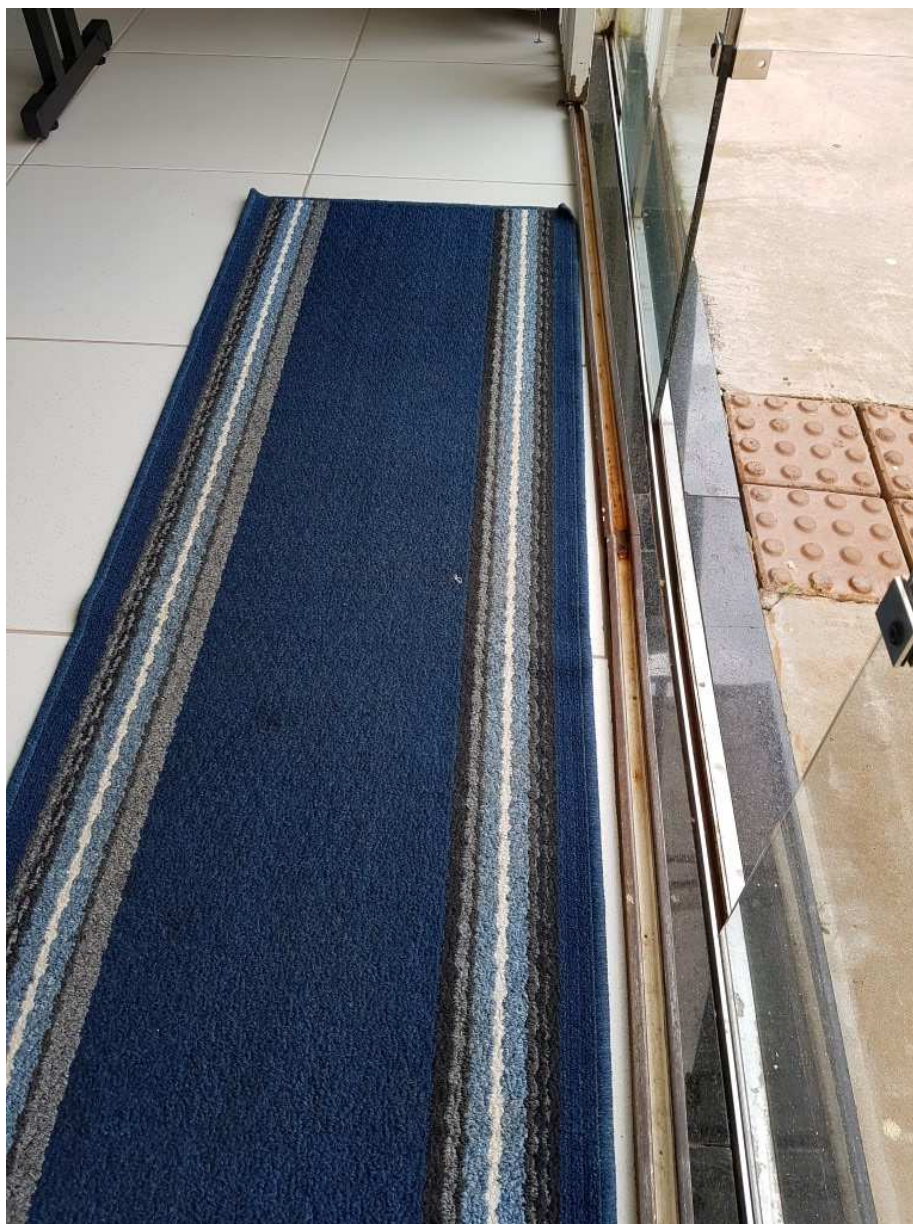
#### Tapete irregular

Piso em desconformidade com a norma. Necessário embutir o tapete no piso ou fixá-lo.

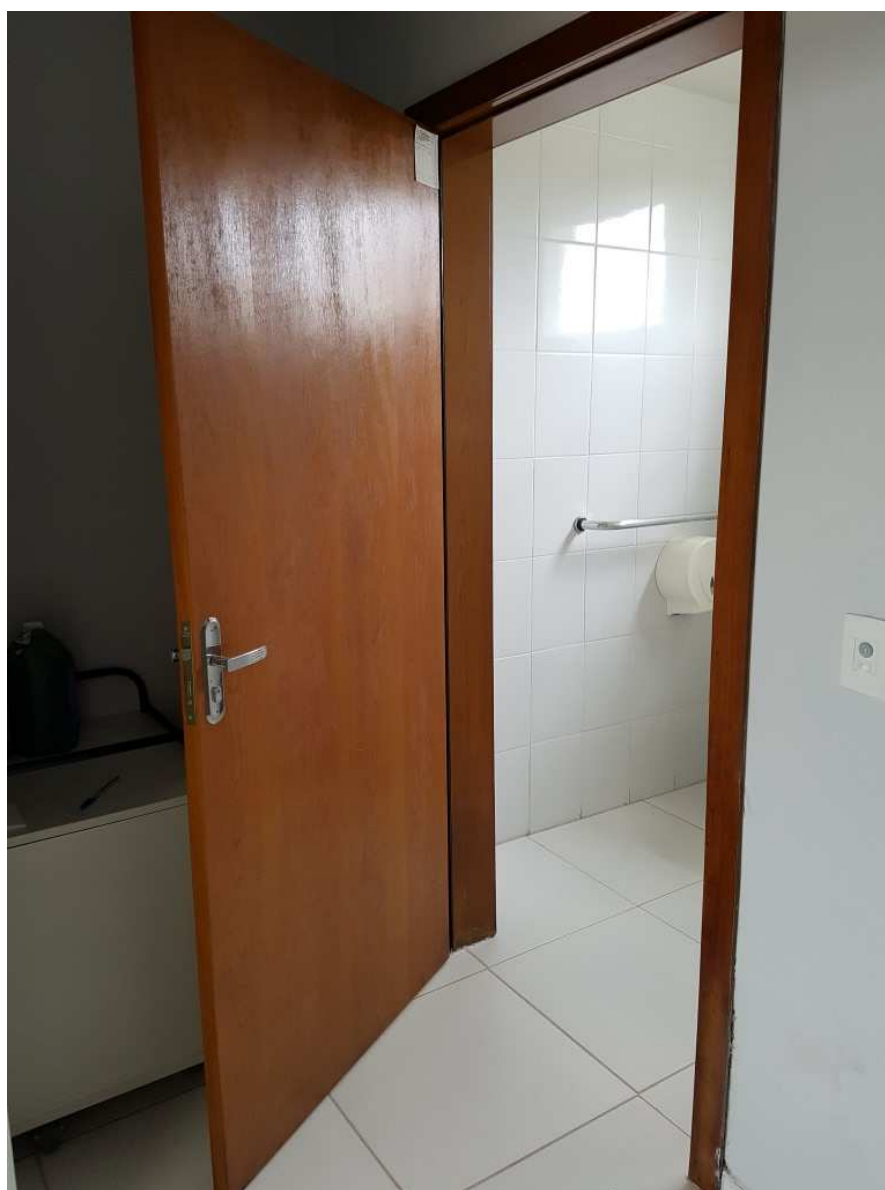
#### Porta sem puxador

Alguns itens dos banheiros encontram-se em desconformidade com a NBR 9050/2015. Os erros estão apontados nas imagens abaixo e os itens devem ser refeitos.

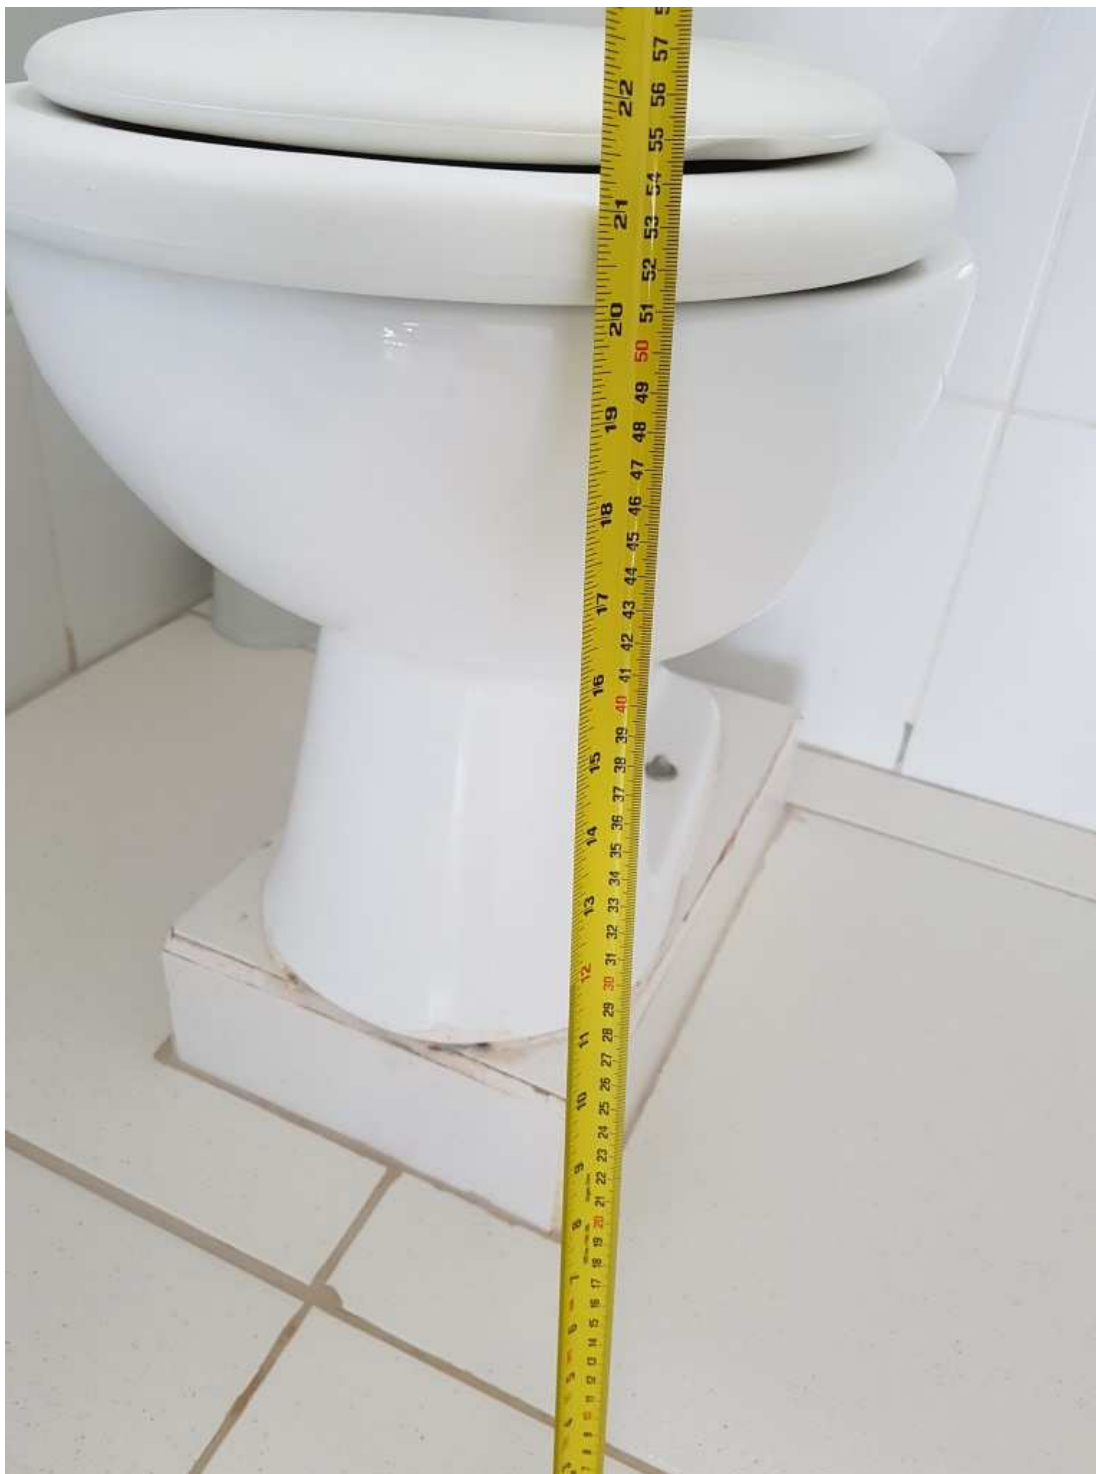
**Altura do vaso sanitário em desconformidade com a norma – 10cm acima do que solicitado pela norma**

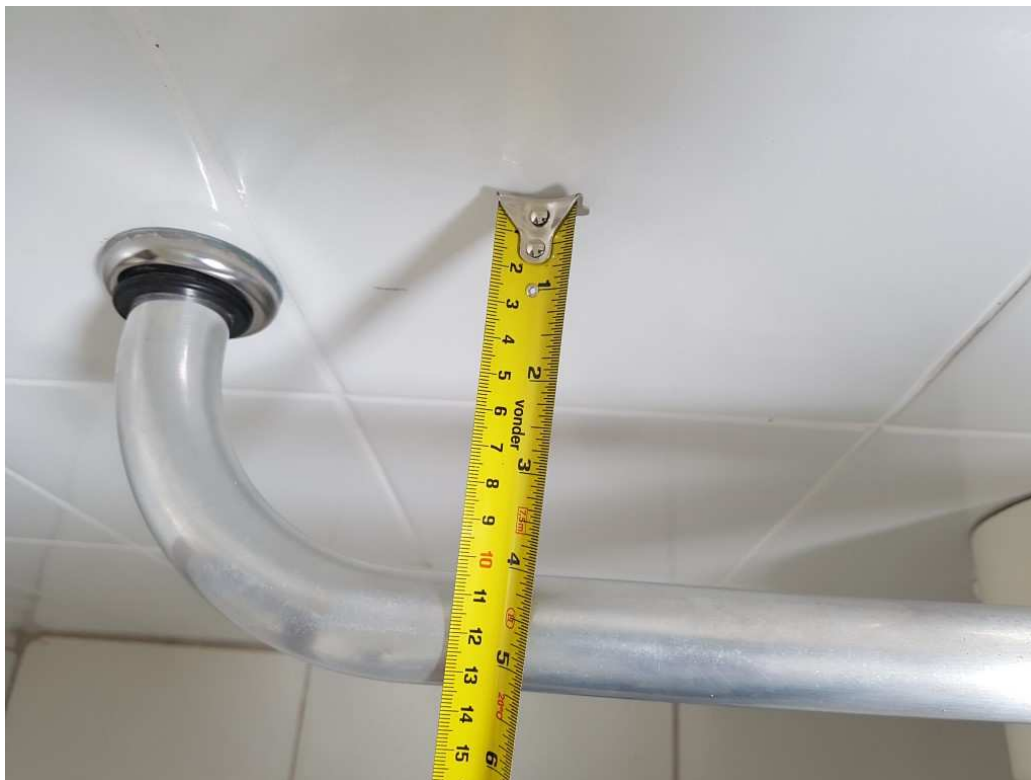
### Barra muito afastada da parede

### Barras de apoio retas devem ter no máximo 11cm de afastamento da parede

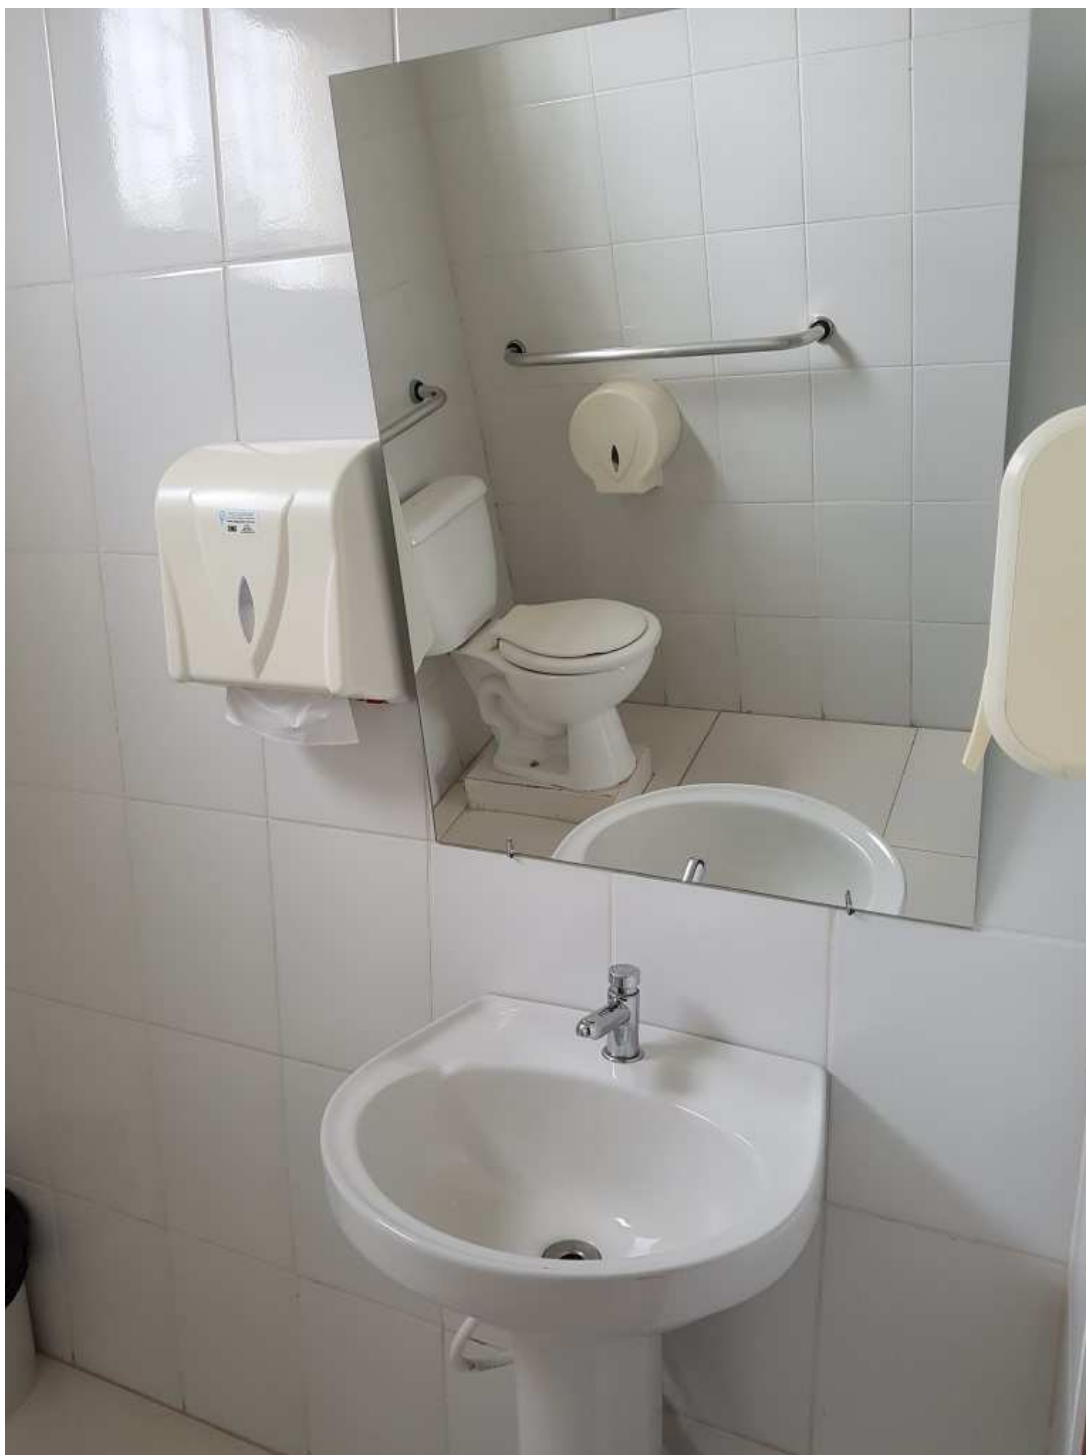
**Espelho inclinado está fora de norma**

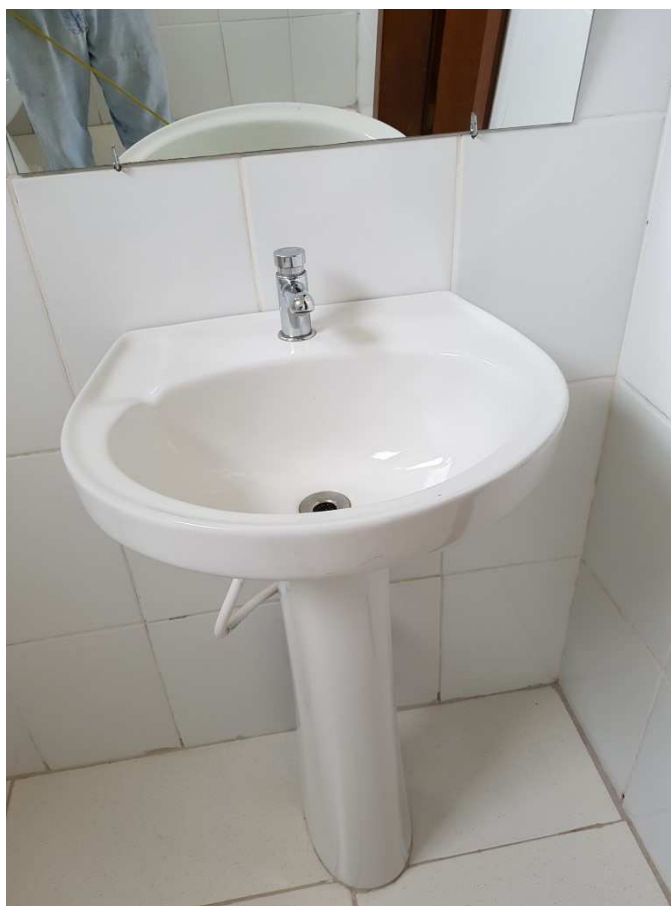
### Lavatório com coluna

A NBR 9050/2015 descreve em seu item 7.5 d) que: “deve ser instalado lavatório sem coluna ou com coluna suspensa ou lavatório sobre tampo...”. Portanto o lavatório do Fórum está em desconformidade e deverá ser substituído.

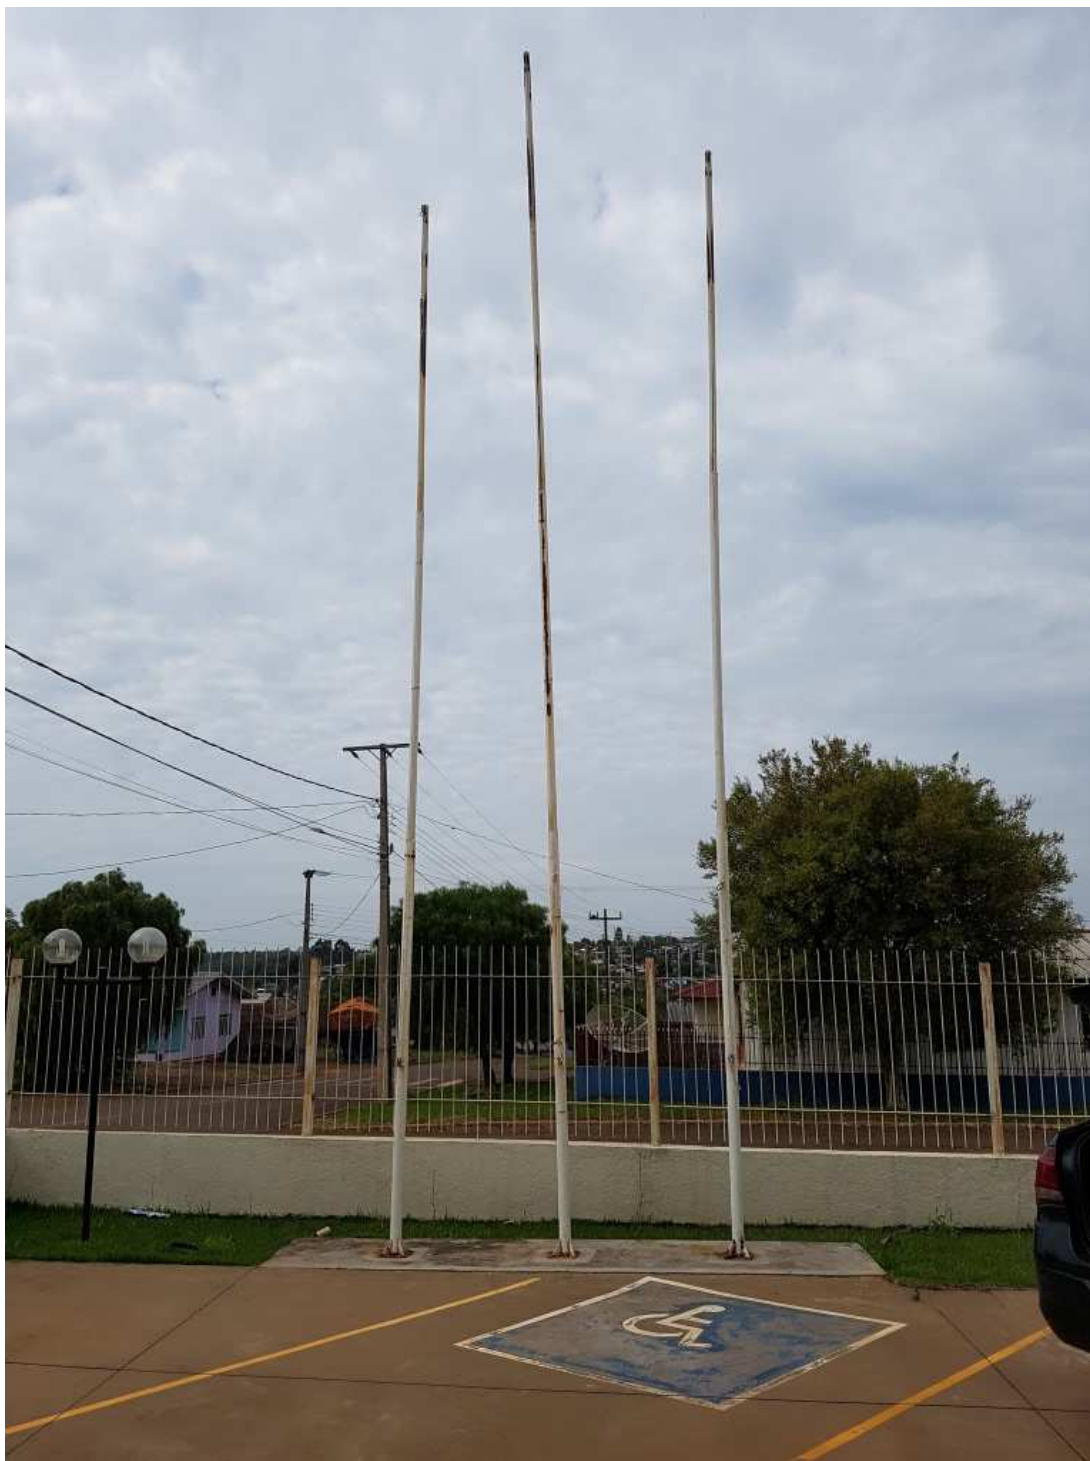
### Mastros

O mastro central da bandeira está em risco de queda e em processo de corrosão. Necessário a troca dos três mastros.

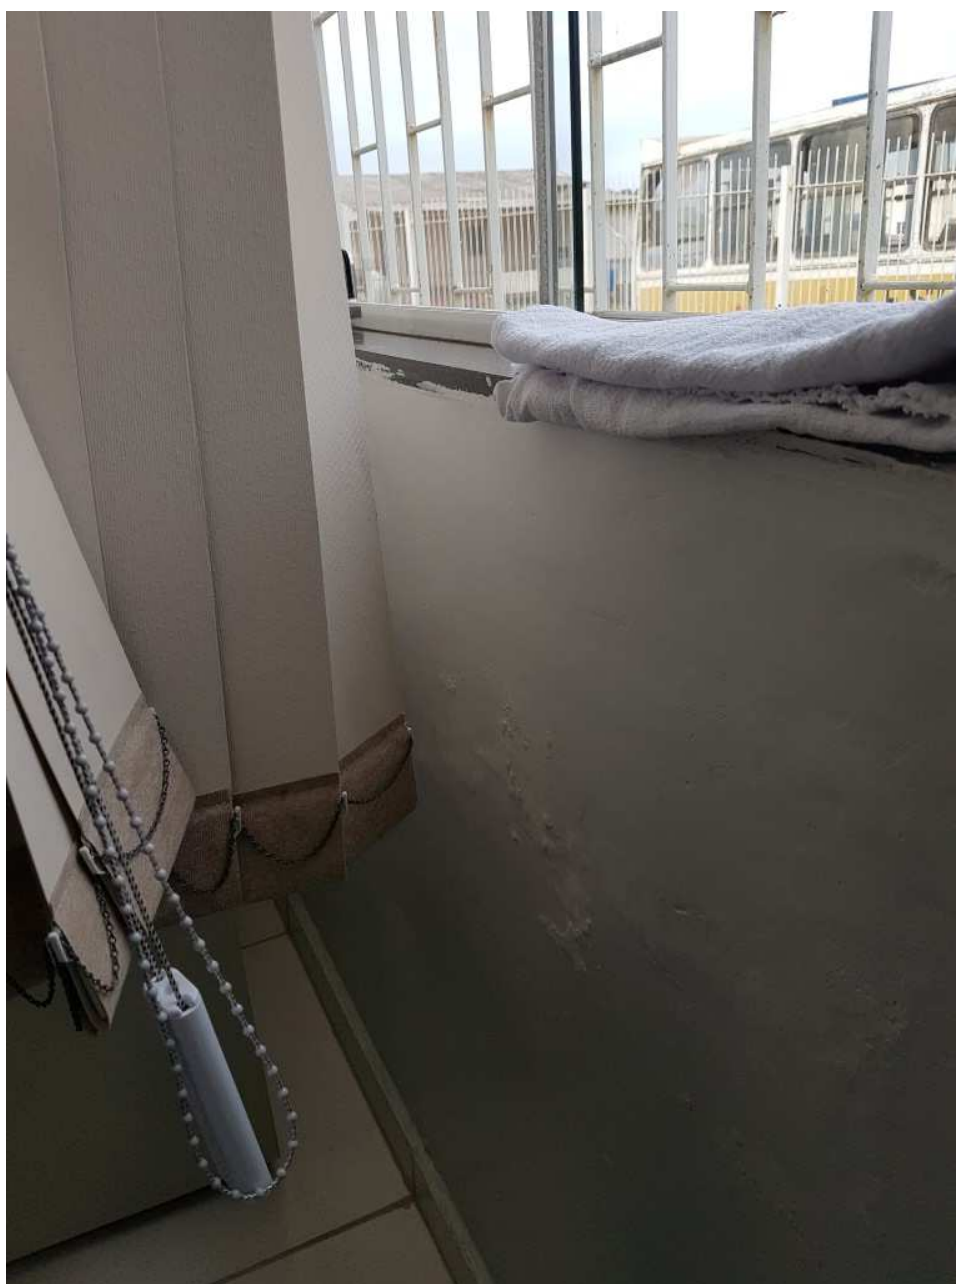
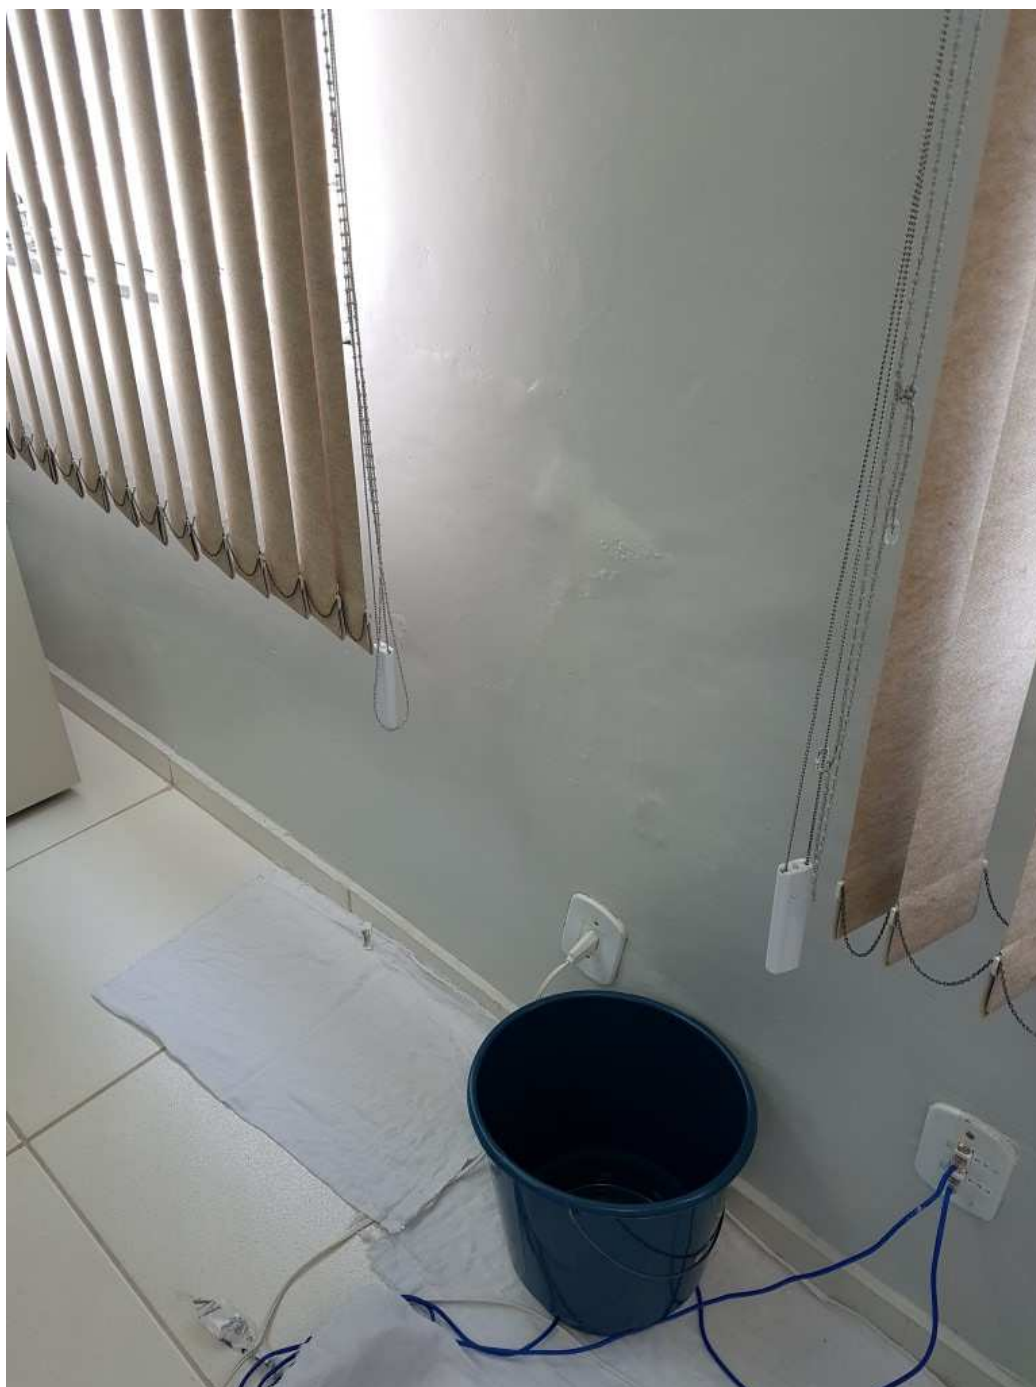
Existem quatro janelas com infiltração nos cartórios, sala do juiz e sala de audiência. Necessário uma colocação de contramarcos e vedação completa das esquadrias.

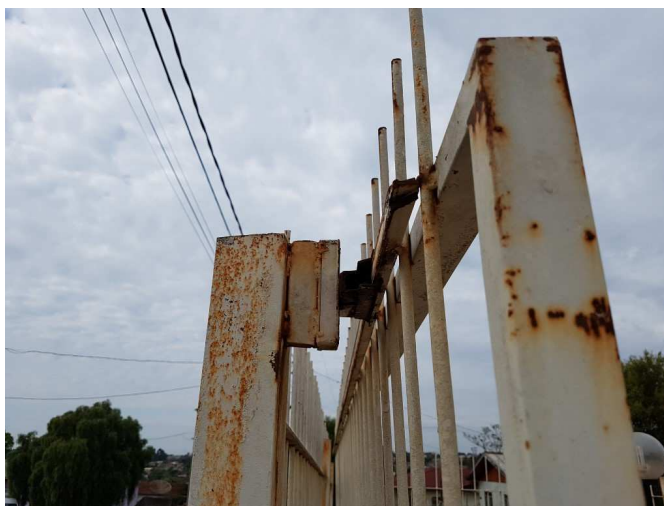
#### Guia do portão da entrada

Segundo a chefe de cartório Juliana de Souza Miolla o portão do estacionamento saiu do trilho em algumas ocasiões, enquanto que o portão de pedestre está corroído na dobradiça. Não foi possível verificar a causa do problema do portão do estacionamento sendo necessário a análise de um serralheiro. Possivelmente a guia de cima do portão que está corroída e o trilho não estão funcionando corretamente.

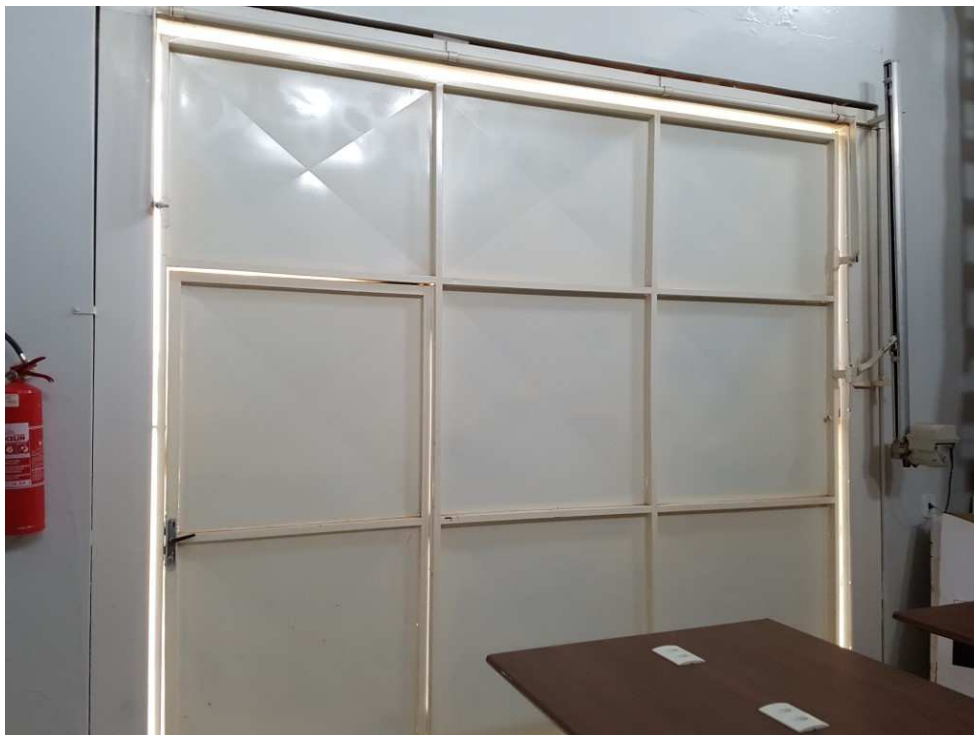
#### Portão com grandes frestas no perímetro

Segundo a chefe de cartório Juliana de Souza Miolla entra chuva pelo portão do depósito de urnas devido as grandes frestas que existem.

Outro problema bem recorrente observado em outros fóruns é a queima da placa desses motores para portão basculante, provavelmente pelo seu peso. Manualmente muitos servidores já relataram que não conseguem levantá-lo.

Sugere-se a troca por portão de duas folhas de abrir pelas seguintes vantagens:

- Facilidade na abertura do portão pelos servidores;
- Não é necessário ser automatizado, não necessitando de manutenções recorrentes;
- Redução das frestas nos perímetros.

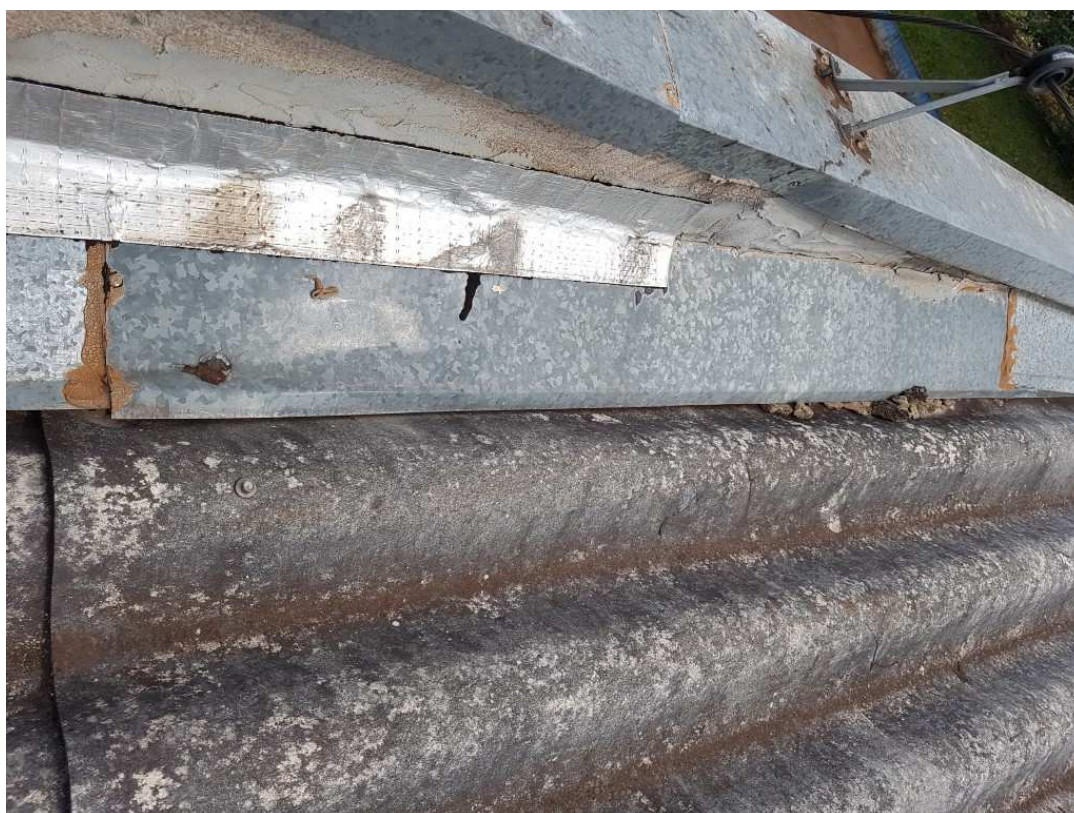
#### Rufo mal instalado

Existem três salas com infiltrações pluviais, na CAE, sala de audiência e do juiz. Várias manutenções paliativas foram realizadas, porém sem completo êxito. As telhas aparentam estar em bom estado, sendo necessário apenas revisão e troca de algumas poucas com trincas. Além disso, as calhas estão ficando com água parada. Necessária uma revisão completa com trocas de parafusos com borracha nas telhas e troca de rufos e calhas, embutindo na platibanda.

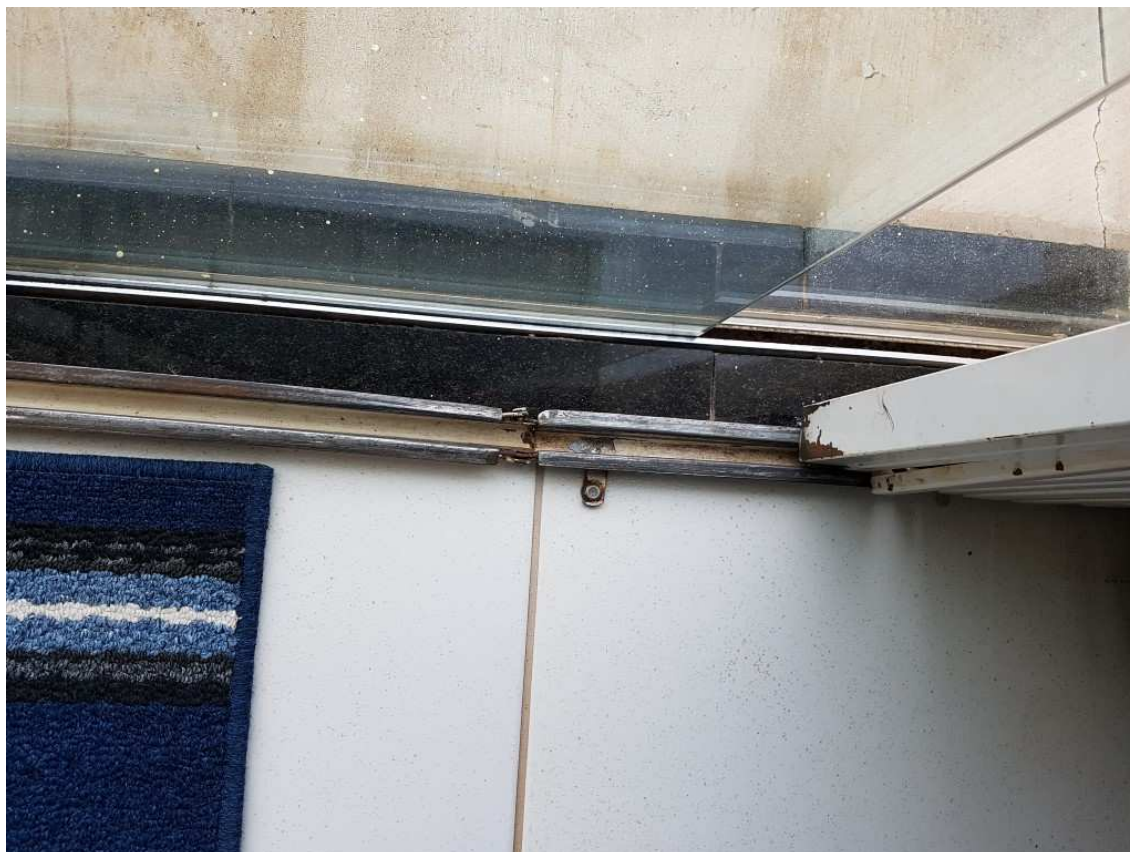
### Trilho da pantográfica

A pantográfica da CAE não está deslizando facilmente necessitando de reparos principalmente no trilho, além disso por não estar embutido no piso causa um degrau em desacordo com a norma.
