Relatório Técnico
Registro de Preços
Sistema de Ancoragem e Linha de Vida

Engenheiro Civil Bruno Gustavo de Oliveira

28/04/2020

Objetivo: Apontar as medidas necessárias para adequação das edificações que abrigam os Fóruns Eleitorais do Paraná para permitir as atividades em altura em conformidade com Normas vigentes.

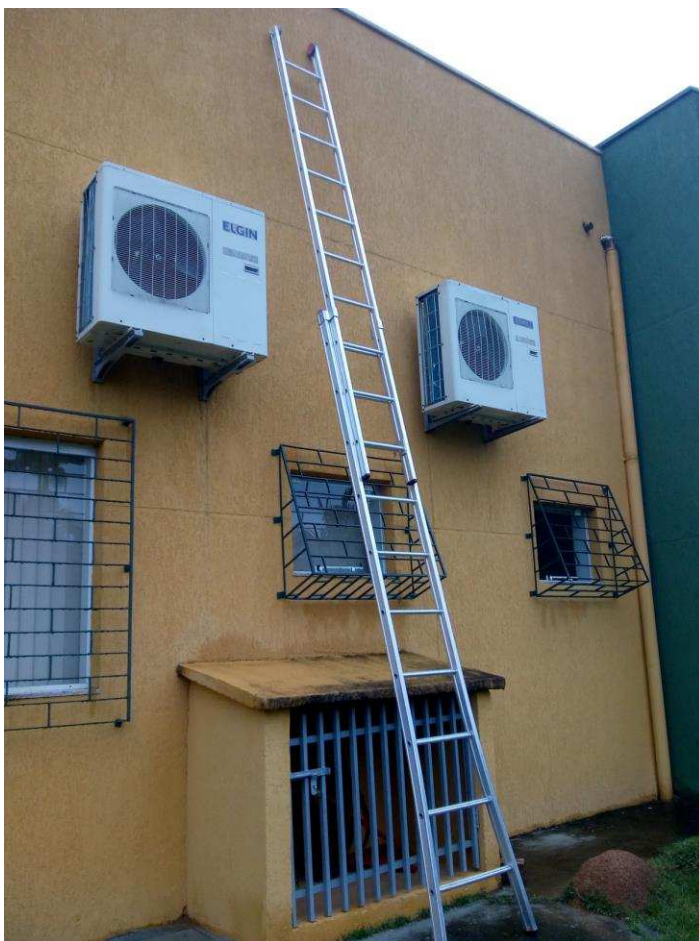
Atualmente a grande maioria dos Fóruns Eleitorais do Paraná não possuem escada fixa tipo marinheiro para acesso às coberturas da edificação, se faz necessário estender ao máximo uma escada móvel ao lado da edificação, junto à platibanda, para que se realize o acesso. Não é uma situação que apresente segurança, pois não existe pontos para a amarração da escada, ou do trabalhador durante o acesso, conforme exigem as normas vigentes de segurança.

Imagem 1 – Escada de acesso – Morretes – Situação anterior à execução do sistema de proteção contra quedas.

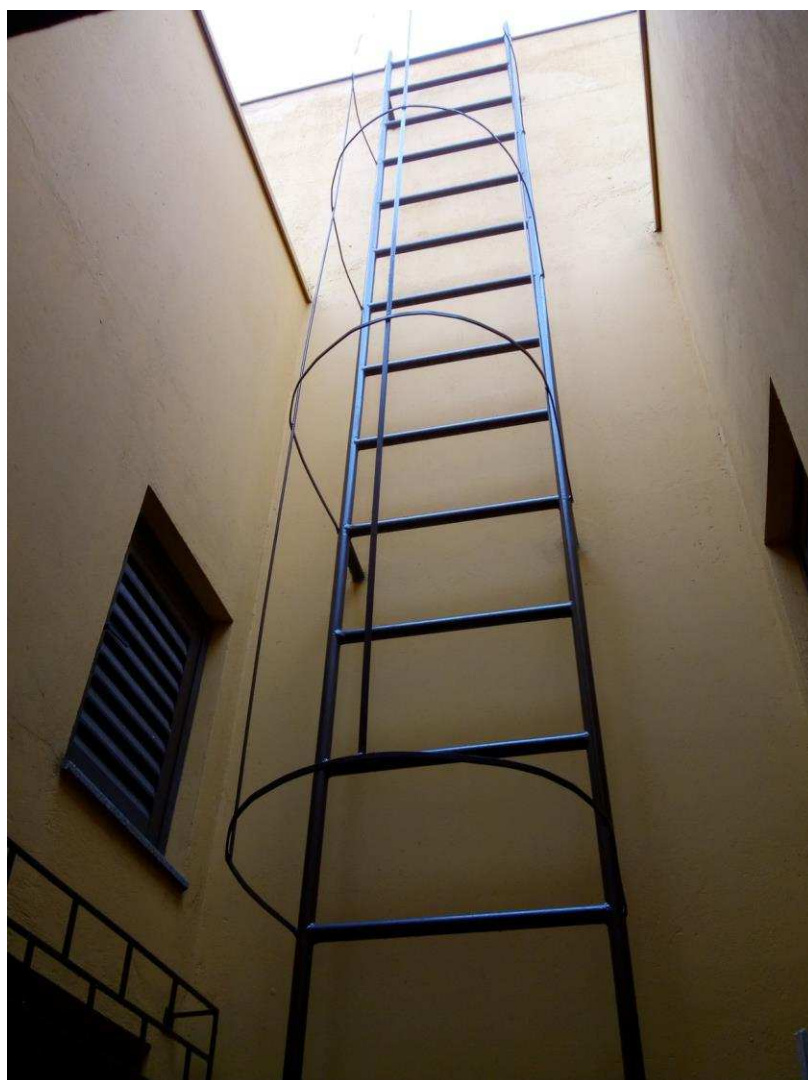
Poucos Fóruns Eleitorais já possuem escada marinheiro para acesso às coberturas, porém essas escadas não possuem linha de vida vertical e também não segue até 1m acima da platibanda, assim não perfaz um acesso completamente seguro aos telhados. Nesses casos é preciso completar as hastes laterais da escada, até 1 metro acima da platibanda e realizar a instalação da linha de vida vertical na escada.

Imagem 2 – Escada de acesso – Paranaguá – Situação anterior à execução do sistema de proteção contra quedas.

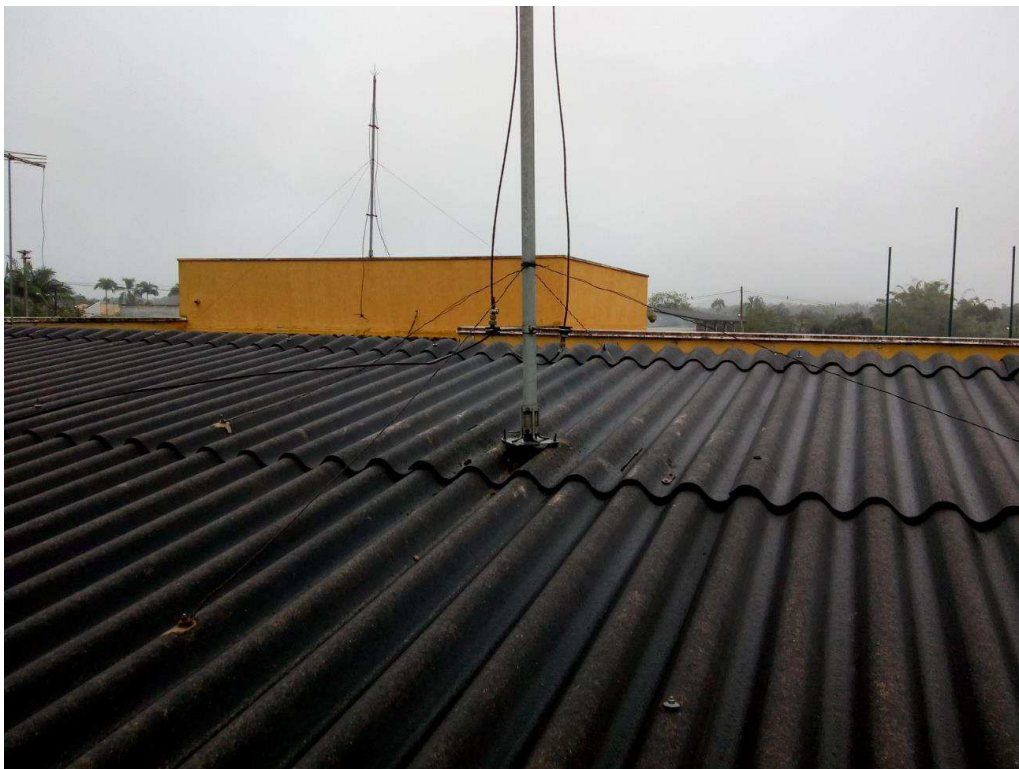
Também não é possível acessar a cobertura do depósito de urnas com segurança, pois não existem escadas tipo marinheiro entre as coberturas na grande maioria dos Fóruns Eleitorais. Quando necessário os colaboradores fazem uso de uma escada apoiada nas telhas, situação com grande risco de queda.

Imagem 3 – Parede externa Depósito de Urnas – Morretes – Situação anterior à execução do sistema de proteção contra quedas.

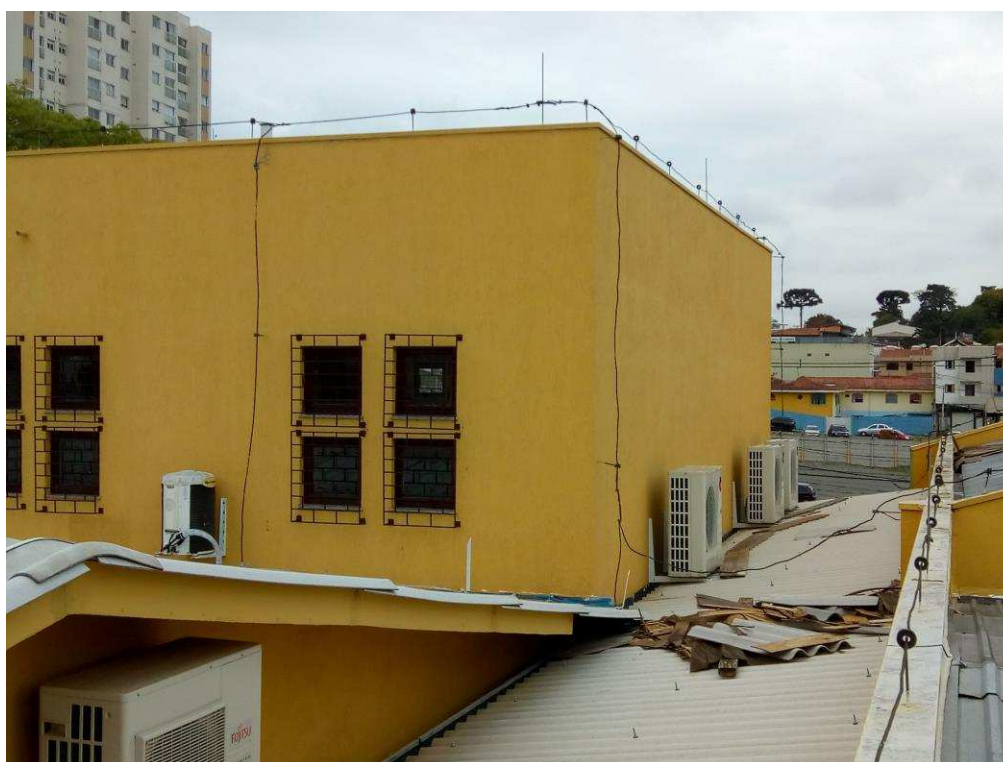
Imagem 4 – Parede externa Depósito de Urnas – São José dos Pinhais – Situação anterior à execução do sistema de proteção contra quedas.

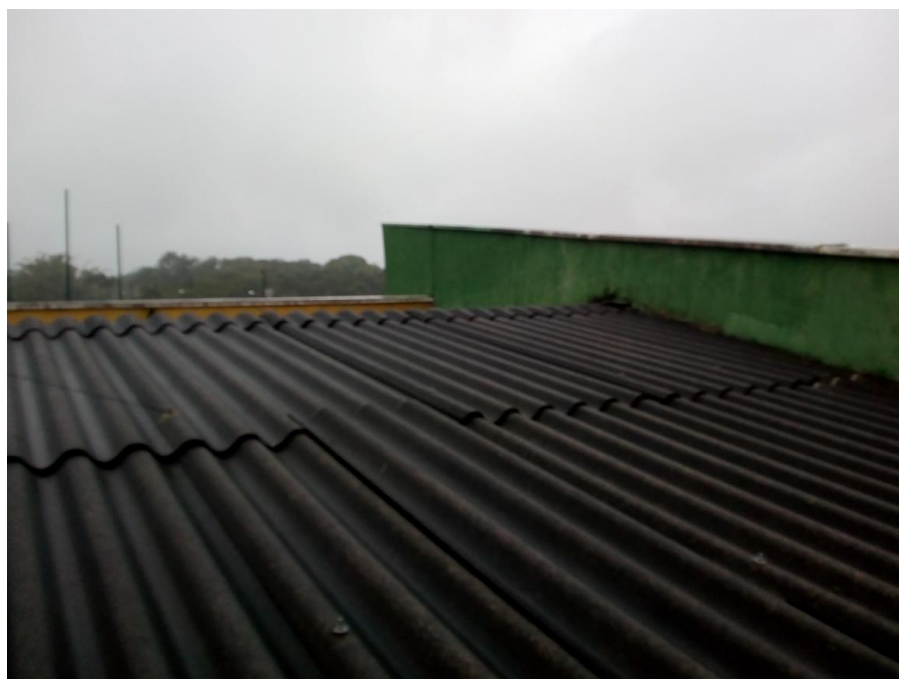
Os Fóruns eleitorais possuem vários tipos de plantas de cobertura, algumas edificações possuem telhas metálicas, outras possuem telhas de fibrocimento ou telhas cerâmicas, algumas edificações possuem laje outras não, porém a grande maioria não possui nenhum dispositivo de segurança contra quedas foi identificado nas coberturas, seja ponto de ancoragem ou linhas de vida.

Atualmente o caminhamento sobre as coberturas é feito também sem nenhum sistema que evite a quebra de telhas e consequentemente a queda, como por exemplo com passarelas para telhados.

Imagem 5 – Cobertura – Morretes – Situação anterior à execução do sistema de proteção contra quedas.

Todo trabalho em altura deve ser executado com o devido Sistema de Proteção Contra Quedas sempre que não for possível evitar o trabalho em altura. O sistema é constituído do sistema de ancoragem, elemento de ligação (Talabarte) e de equipamento de proteção individual (Cinturão tipo paraquedista). O trabalhador deve permanecer conectado ao sistema durante todo o período de exposição ao risco de queda, ou seja, sempre que realizar qualquer tipo de trabalho em superfície acima de 2m (dois metros) do nível inferior. Assim, atualmente, as coberturas das edificações apresentam ambiente inseguro para qualquer serviço de manutenção necessário.

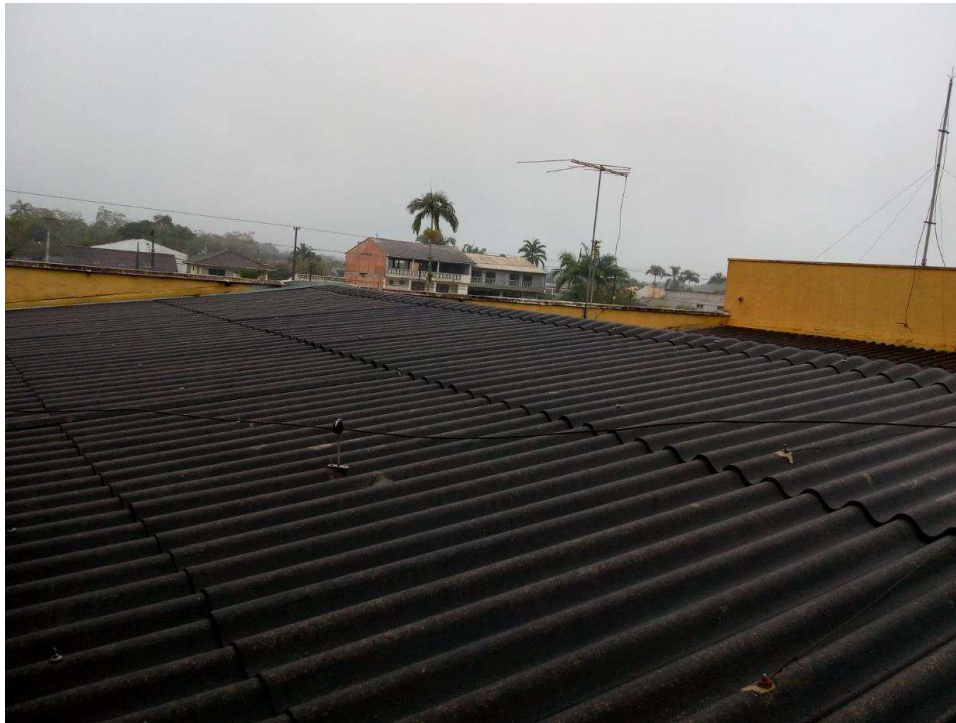
Imagem 6 – Cobertura – Morretes – Situação anterior à execução do sistema de proteção contra quedas.

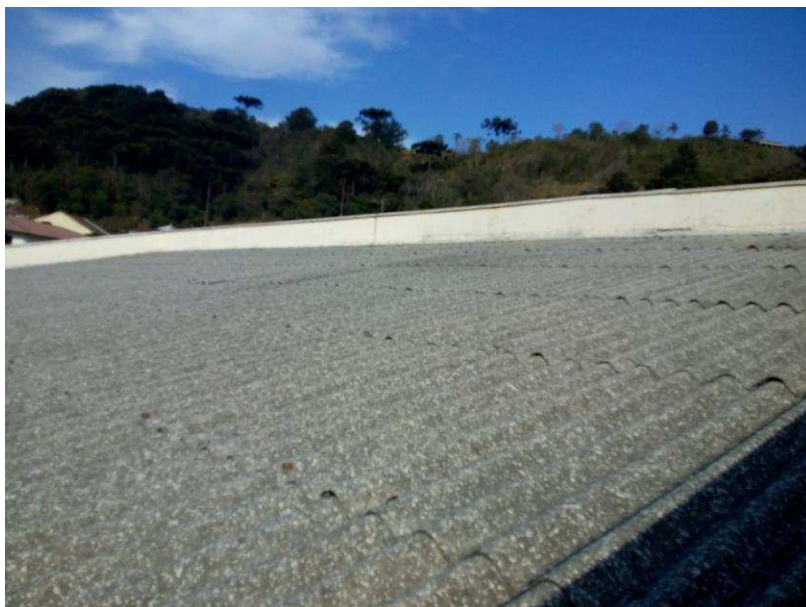
Imagem 8 – Cobertura – Rio Branco do Sul – Situação anterior à execução do sistema de proteção contra quedas.

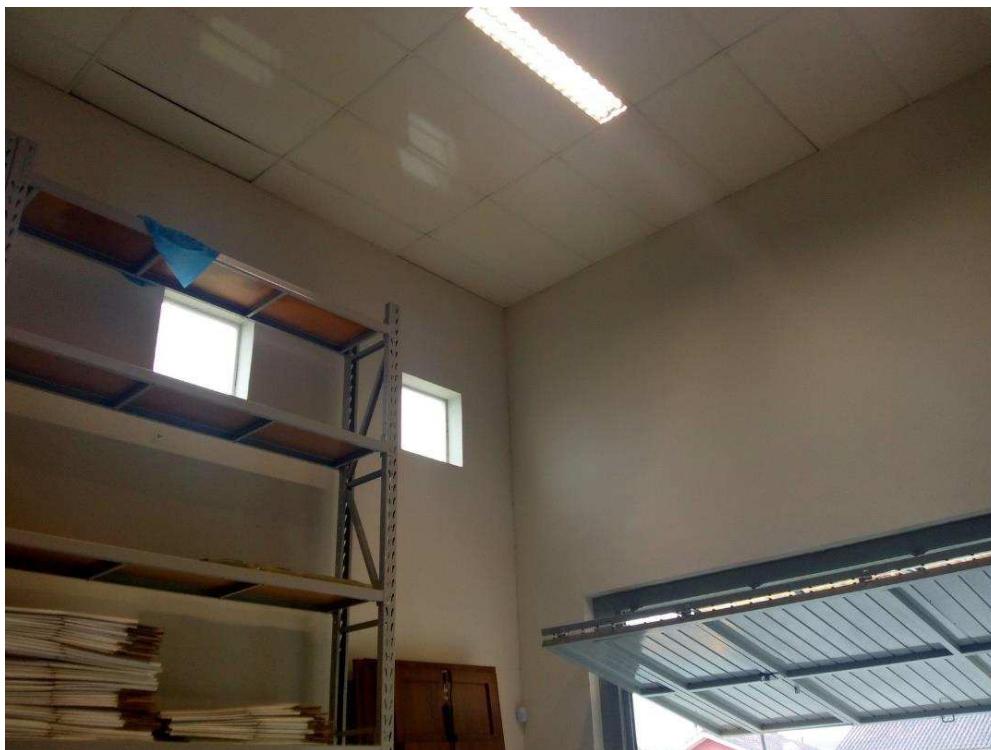
A troca de lâmpadas e outras atividades que envolvam altura no Depósito de Urnas, ambiente das edificações dos Fóruns Eleitorais com pé direito elevado, é realizada com a montagem de andaimes, o trabalhador não faz uso do cinturão de segurança durante as atividades, pois não existe um sistema de ancoragem fixo para conexão, em alguns casos os trabalhadores improvisam ancoragens nas estantes metálicas do depósito, como as estantes não foram dimensionadas para esse fim não tem garantia de estabilidade e resistência durante uma possível queda do trabalhador. Desta maneira as atividades que envolvem altura no depósito de urnas não estão de acordo com as instruções descritas na NR 18 (Ministério do trabalho).

Imagem 9 – Depósito de Urnas – Morretes – Situação anterior à execução do sistema de proteção contra quedas.

O acesso aos materiais nas estantes é feito com escada móvel, que possui sistemas de travamentos nas rodas e guarda corpo, sua utilização é correta para serviços de pequena duração, mas para serviços de maior duração os trabalhadores devem sempre estar ancorados em local apropriado e com cinturão de segurança tipo paraquedista.

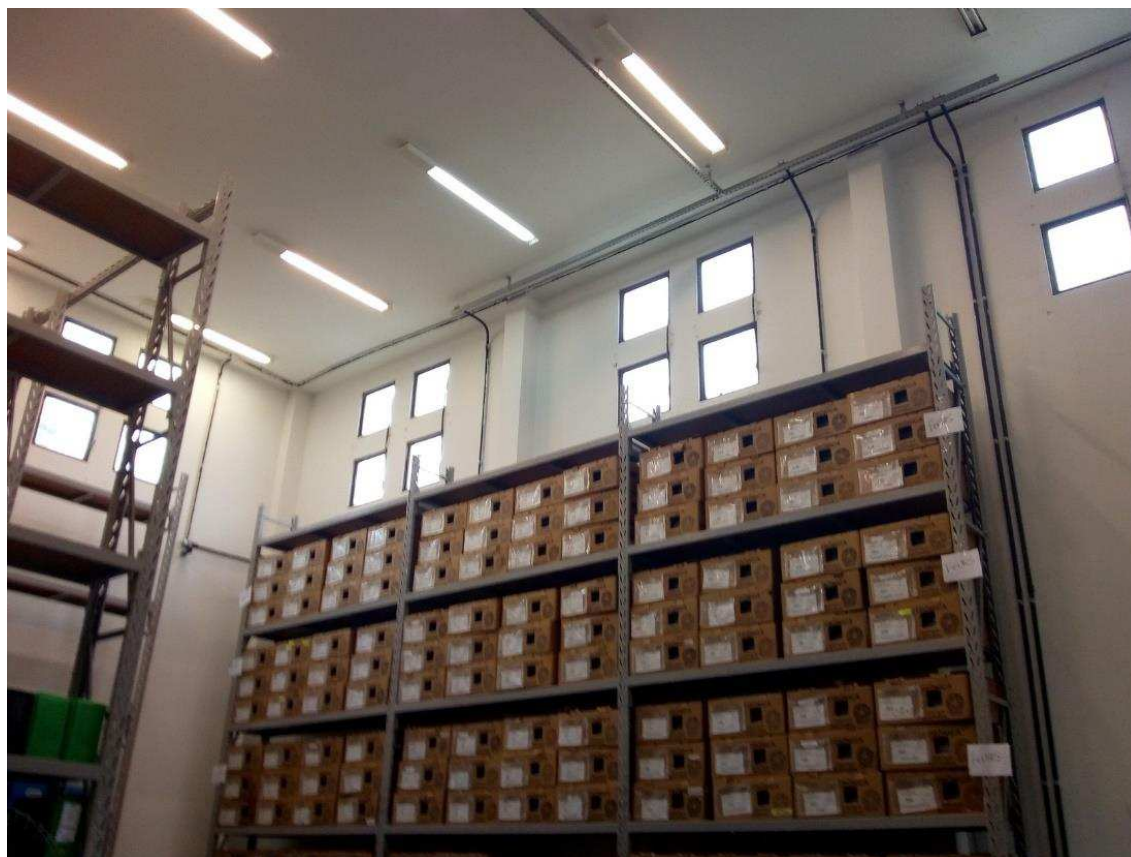
Imagem 12 – Depósito de Urnas – Paranaguá – Situação anterior à execução do sistema de proteção contra quedas.

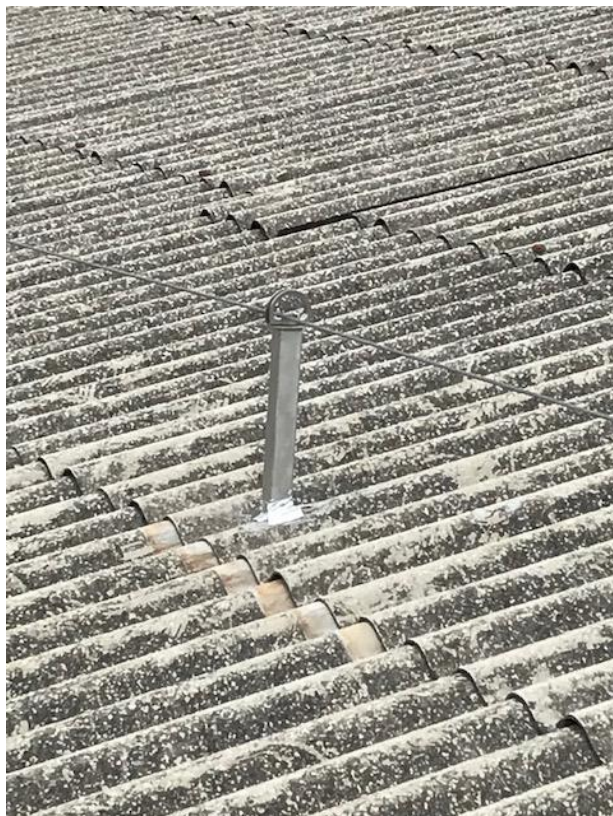
Em algumas edificações, como por exemplo no Fórum Eleitoral de Morretes, não foi possível utilizar-se da platibanda para instalação dos pontos de ancoragem, pois a platibanda foi executada sem cinta de amarração de concreto armado, assim foi preciso alterar o projeto para compor o sistema de proteção utilizando suportes em aço galvanizado fixados na estrutura metálica do telhado, a princípio o projeto foi elaborado com ancoragens nas platibandas pois esse tipo de ponto apresenta menor custo e menor risco de causar infiltrações se comparado aos suportes em aço.

Imagem 13 – Exemplo de Suporte em aço – Rio Branco do Sul

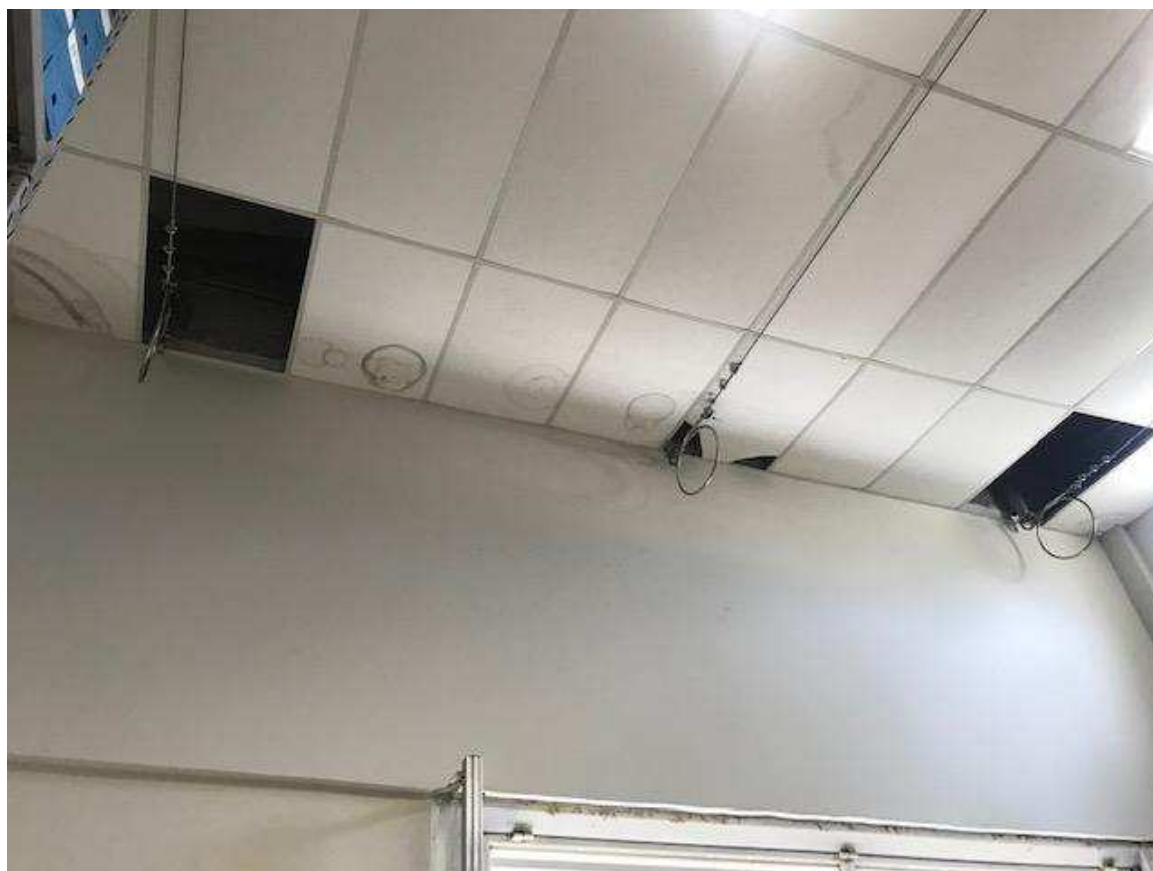
Em outras edificações o projeto precisou ser alterado no depósito de urnas, pois os pilares não existiam em quantidade suficiente para abranger todos os dispositivos de ancoragem e as vigas estavam localizadas acima do forro, nestes casos foi preciso realizar a instalação dos pontos de ancoragem com suportes de aço invertidos, fixados nas vigas ou na estrutura do telhado.

Imagem 14 – Instalação de ancoragens internas com suporte invertido, fixação em viga acima do forro.

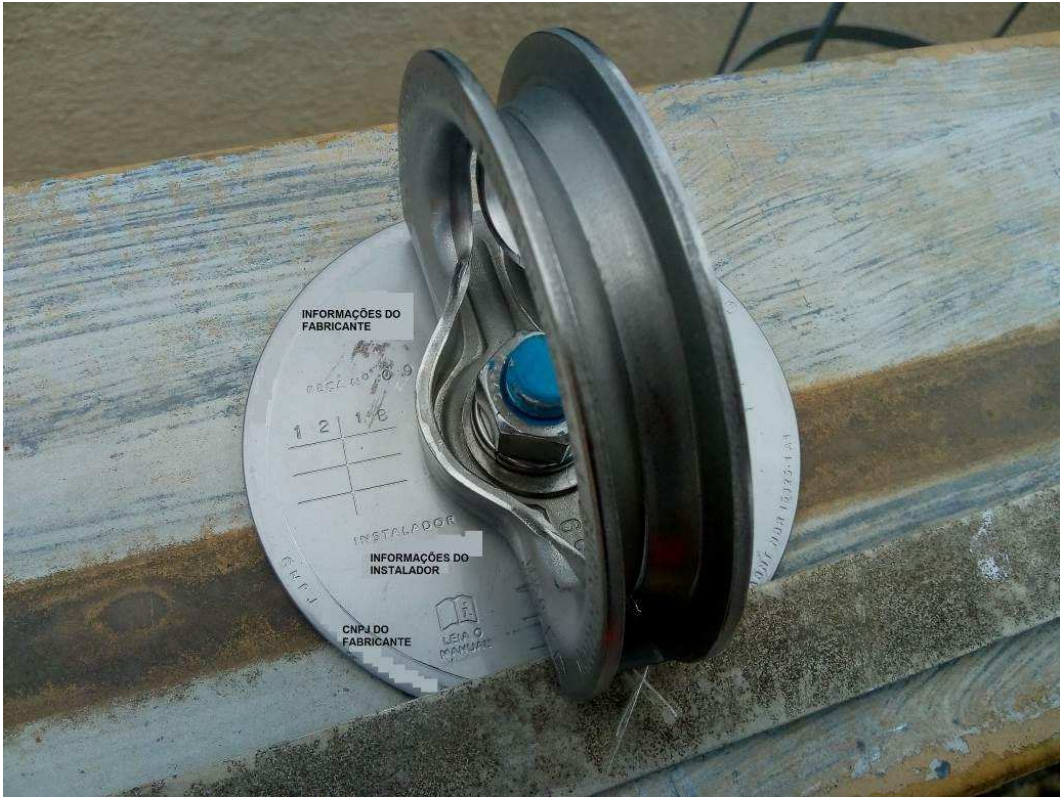
O sistema de identificação dos pontos utilizados nos sistemas já instalados se provou eficaz para posteriores inspeções periódicas, que são necessárias ao menos uma vez ao ano, todas os dispositivos de ancoragem possuem disco metálico de identificação, enquanto as linhas de vida possuem placas de identificação.

Imagem 15 - Disco de Identificação de Ponto de Ancoragem Instalado- Fórum Eleitoral de Piraquara
