Tribunal Regional Eleitoral do Paraná

CADERNO DE ENCARGOS
Reforma do Fórum Eleitoral de Mamborê

Engenheiro Civil Bruno Gustavo de Oliveira
CREA PR 153.086/D

Junho de 2019

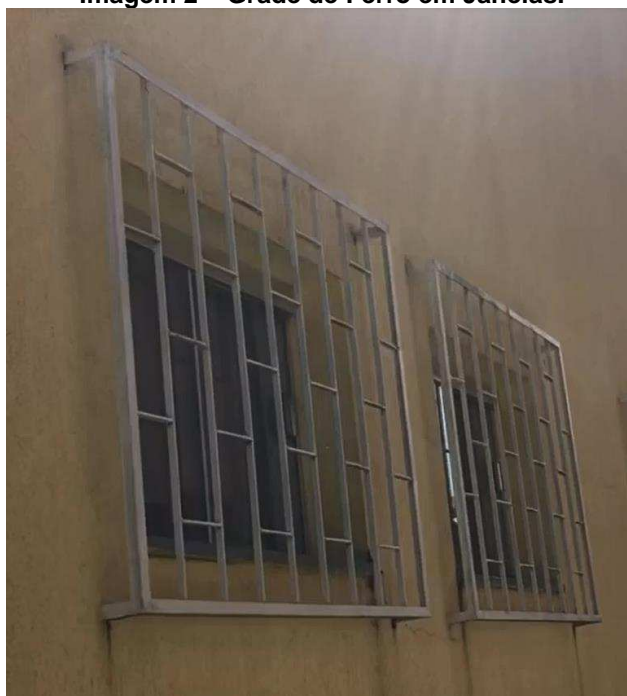
Imagem 2 – Grade de Ferro em Janelas.

Em todas as janelas da edificação, com exceção das janelas altas localizadas no Depósito de Urnas, deve ser instalada grade de ferro de segurança, as grades devem ser fabricadas com tamanhos e afastamento que permitam o perfeito funcionamento das esquadrias, devem ser fixas e assentadas na alvenaria. A Imagem 2 ilustra exemplo de grade de ferro já instalada em edificações do Tribunal Regional Eleitoral do Paraná.

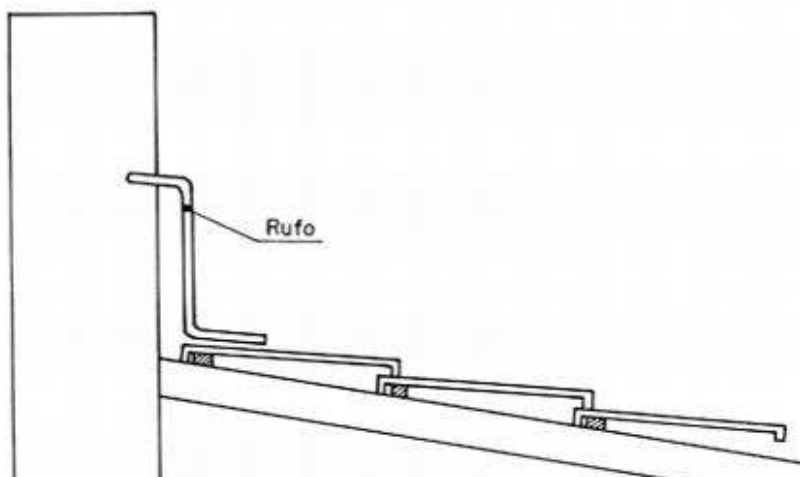
Imagem 3 - Instalação de rufos (rufo de encosto).

Os três toldos existentes na edificação devem receber a instalação de contra rufo embutido na alvenaria e fixados com o auxílio de mastique (selante elástico a base de poliuretano), com inclinação de 45°. Não devem ser utilizados parafusos de fixação no processo. O modelo de fixação dos contra rufos não é especificado na NBR 7196/2014. No entanto a NBR 8039/1983 especifica e detalha como deve ser instalado o rufo de encosto (de forma embutida), como apresentado na Imagem 3. A calha e os rufos devem ser aço galvanizado número 24, corte variável.

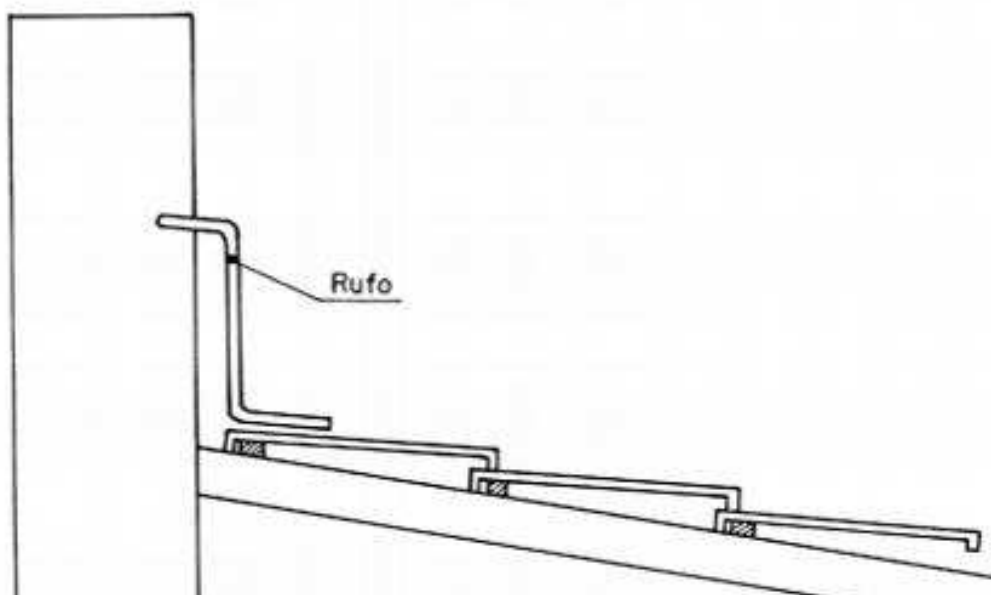
Imagem 4 - Instalação de rufos (rufo de encosto).

Os contra rufos deverão ser embutidos na alvenaria e fixados com o auxílio de mastique (selante elástico a base de poliuretano), com inclinação de 45°. Não devem ser utilizados parafusos de fixação no processo. O modelo de fixação dos contra rufos não é especificado na NBR 7196/2014. No entanto a NBR 8039/1983 especifica e detalha como deve ser instalado o rufo de encosto (de forma embutida), como apresentado na Imagem 4. A calha e os rufos devem ser aço galvanizado número 24, corte variável.

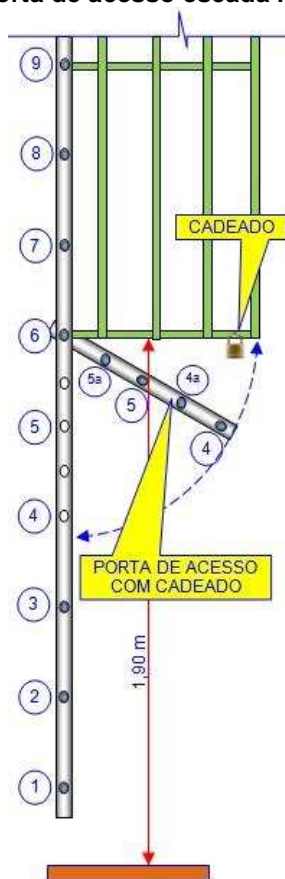
Imagem 6 - Porta de acesso escada marinheiro.

Conforme ilustra a Imagem 6 essa porta é do tipo "inteligente" e é instalada na altura do 6º degrau na forma de um trecho da escada contendo os degraus de número 4 e 5. Assim, quando a porta estiver fechada e com o cadeado instalado, a escada marinheiro ficará sem os degraus 4 e 5, dificultando a subida que terá 90 cm entre os degraus 3 e 6. Abrindo-se o cadeado, a porta se abre e abaixada irá formar os degraus 4 e 5. Os degraus adicionais 4.a e 5.a reduzem o espaço entre degraus para 15 cm para impedir a passagem quando a porta estiver fechada.

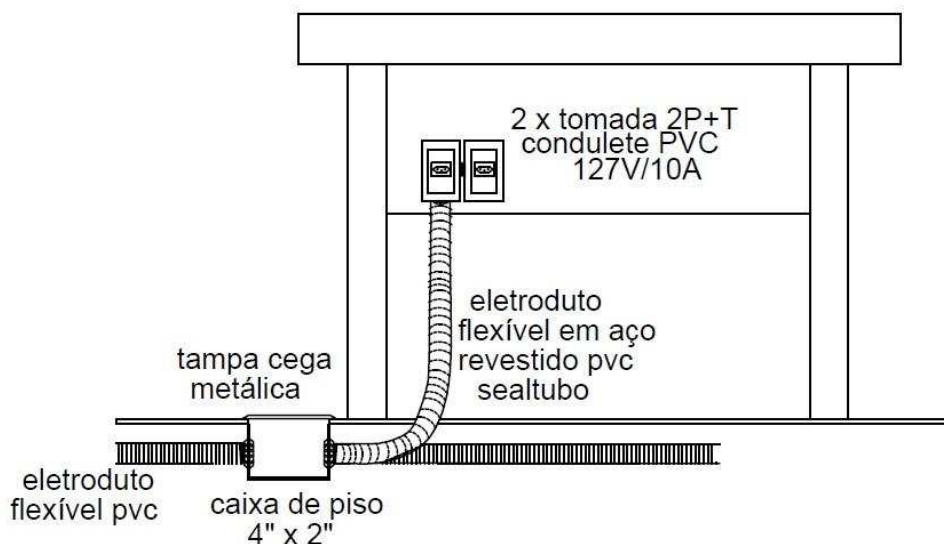
Imagem 7 – Tomadas fixadas na Mesa.

As tomadas elétricas e tomadas de logica (Rj45) para as mesas dos guichês serão do tipo sobrepor, instaladas na parte inferior das mesas de atendimento. Deverá ser instalado eletroduto flexível de aço galvanizado revestido por PVC (Sealtubo) desde a caixa de passagem embutida no piso até o condutele, preso a mesa, tanto para as tomadas elétricas quanto para as tomadas de logica. A imagem Imagem 7 e a Imagem 8 apresentam detalhes de como deve ser realizada tal instalação.

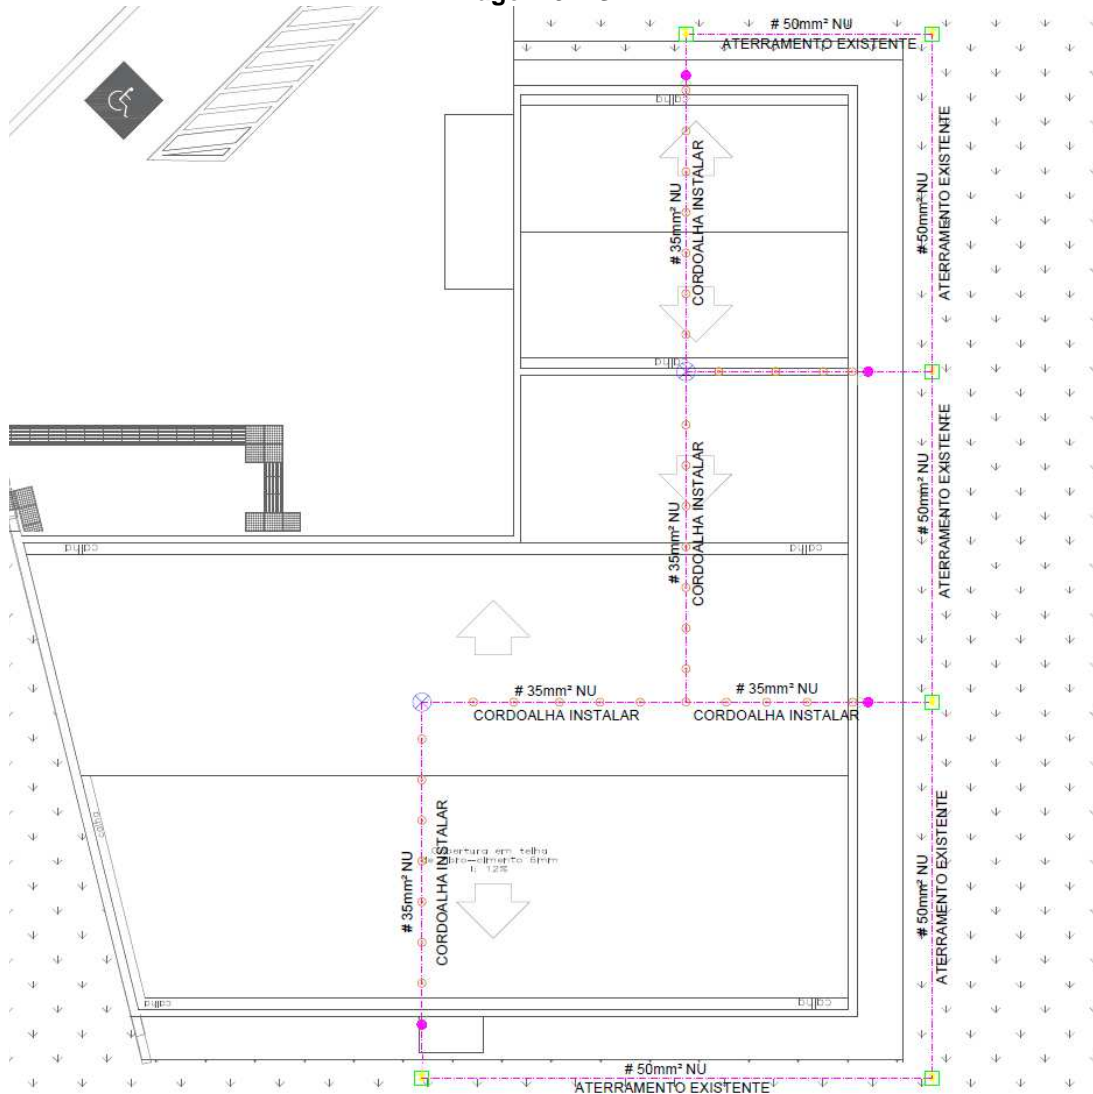
Imagem 9 – SPDA.

O subsistema de captação está apresentado na prancha específica do projeto e de forma simplificada na Imagem 9.

O condutor de captação (captor horizontal) que compõe a Gaiola de Faraday será executado em cordoalha de cobre nú de #35mm² de acordo com a NBR 5419/15, o SPDA será do tipo isolado, a malha circulará as áreas indicadas no projeto bem como será instalado em áreas altas onde existe a mínima probabilidade de incidência de descarga atmosférica.

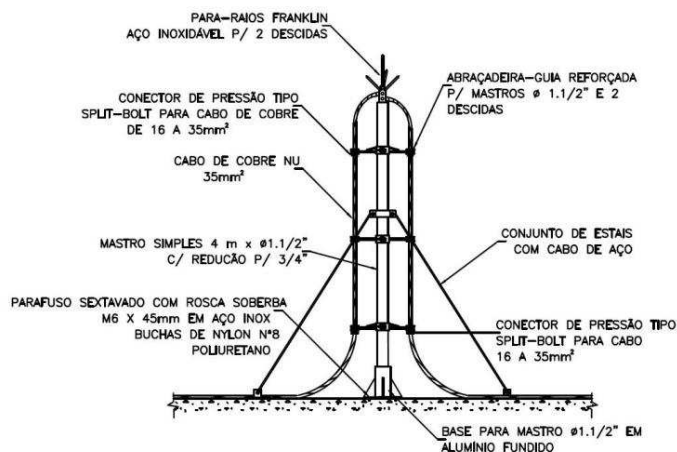
Imagem 11 – Detalhe instalação para-raios.

O sistema prevê o fornecimento e instalação de 2 mastros completos com para-raios do tipo Franklin. A Imagem 11 abaixo ilustra a maneira correta da instalação.

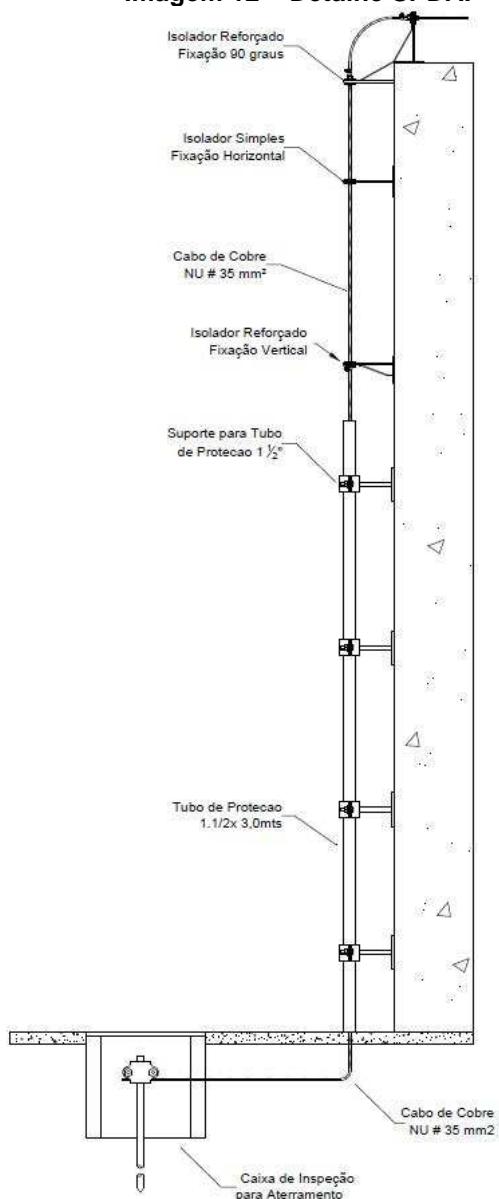
Imagem 12 – Detalhe SPDA.

O subsistema de descidas deverá ser executado através de cabos de cobre nú de com bitola de 35mm². Os condutores de descida devem ser retilíneos e verticais, de modo a prover o trajeto mais curto para a terra. Curvas 50 fechadas devem ser evitadas. Ainda nestas descidas os condutores deverão ser protegidos por tubos de PVC rígido Ø 1.1/2" x 3m. As descidas deverão ser

executadas e conectadas ao sistema de aterramento existente, conforme apresenta a Imagem 12

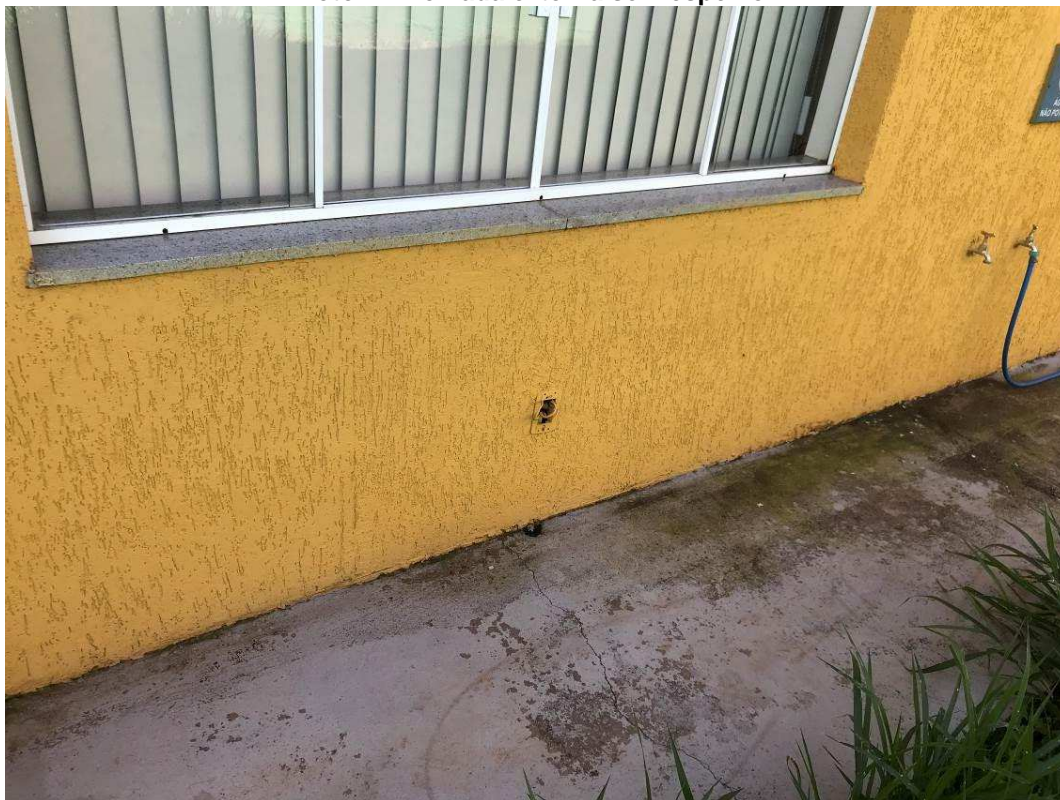
Foto 1 – Tomada externa sem espelho.

As tomadas apresentadas em relatório, que atualmente não possuem módulo ou espelho, devem ser removidas e novas tomadas de embutir devem ser devidamente instaladas nos locais. A fiação existente deve ser utilizada. Todo o procedimento deve ser realizado com observância às normas vigentes à matéria. Conforme relatado as tomadas a serem reconstituídas são no Depósito, na C.A.E. e uma em parede externa da edificação do Fórum.

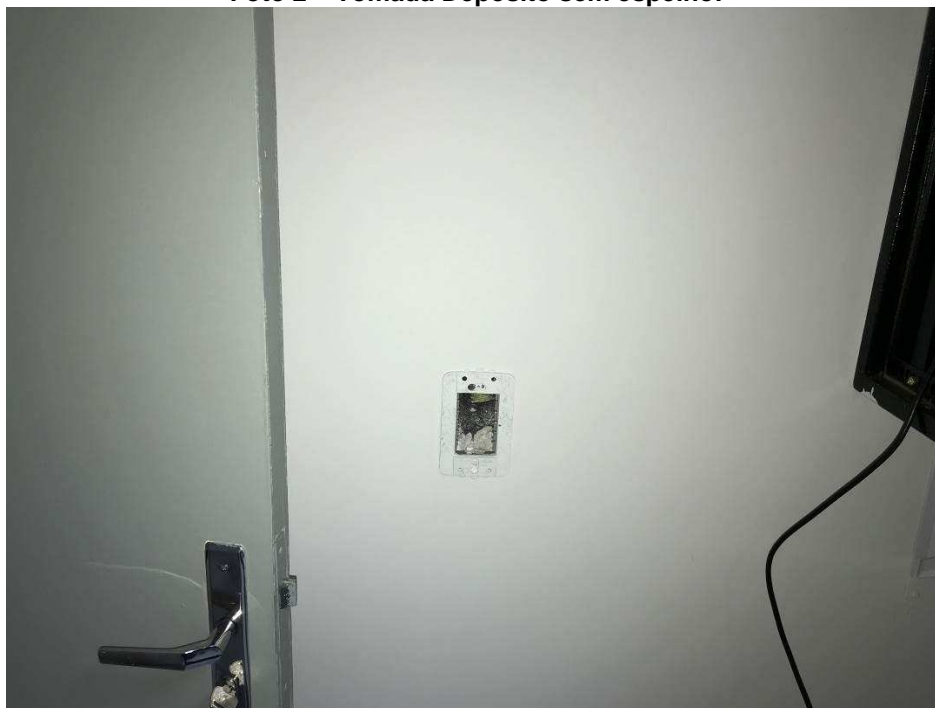
Foto 2 – Tomada Depósito sem espelho.

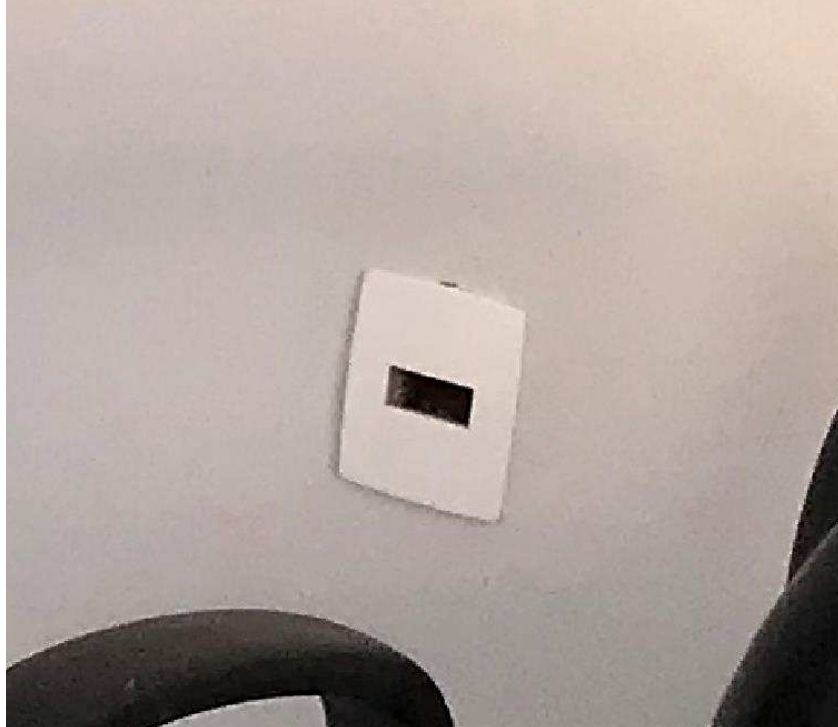
Foto 3 – Tomada C.A.E.

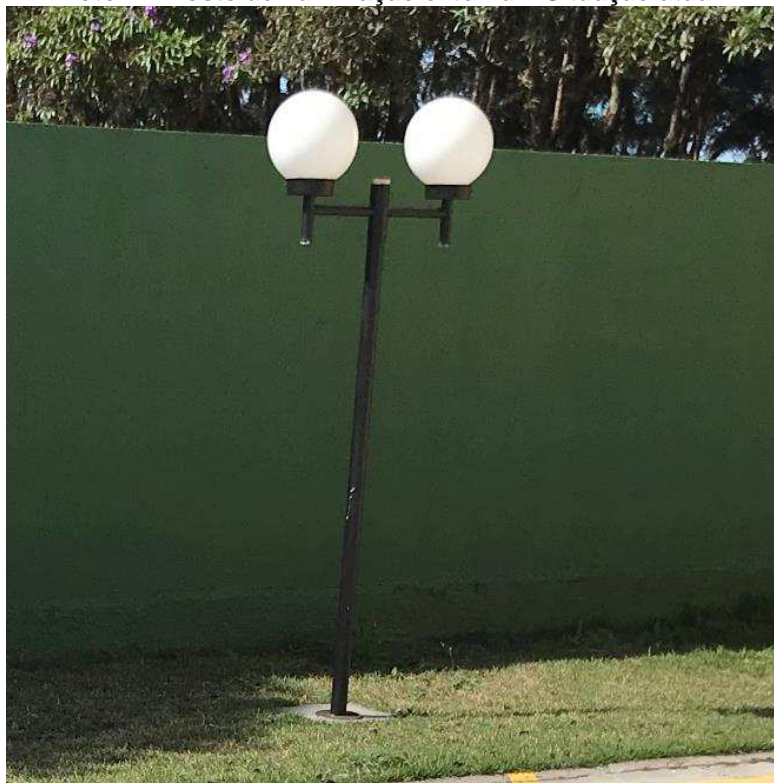
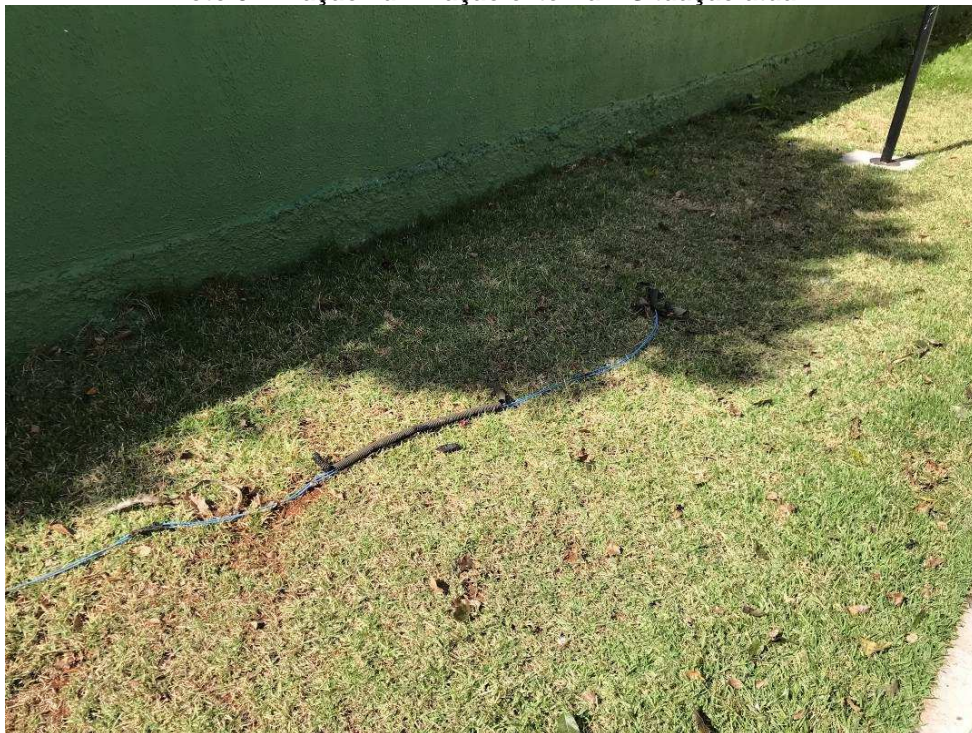
Foto 4 – Poste de iluminação externa – Situação atual.

Foto 5 – Fiação iluminação externa – Situação atual.

Todas as 3 luminárias externas decorativas tipo poste balizador devem ser removidas e reinstaladas, de maneira a apresentarem perfeito funcionamento após a instalação. Apenas uma luminária, localizada onde deve ser executada a nova área de estacionamento deve ser reinstalada em novo local, como apresentado em projeto, as outras duas luminárias podem ser reinstaladas no mesmo local. Deve ser executada base em concreto para a fixação das luminárias, de maneira a evitar a infiltração de águas pluviais pela base do poste. Todo a fiação que seja preciso substituir deve ser devidamente substituída.

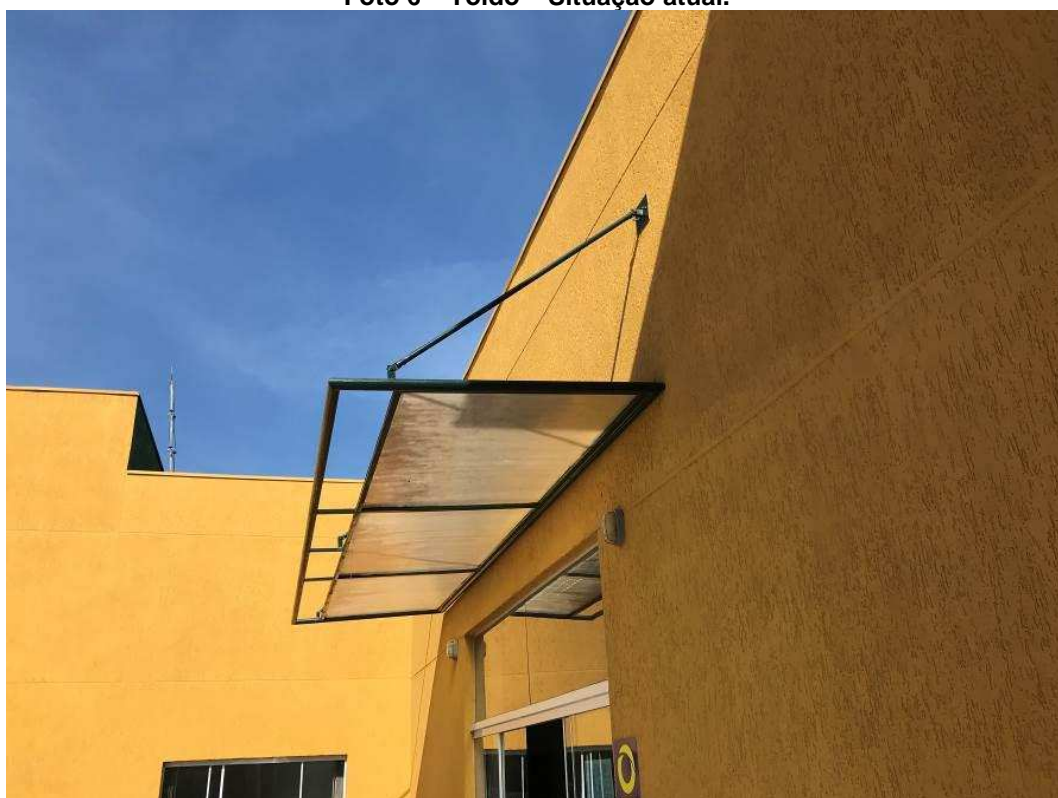
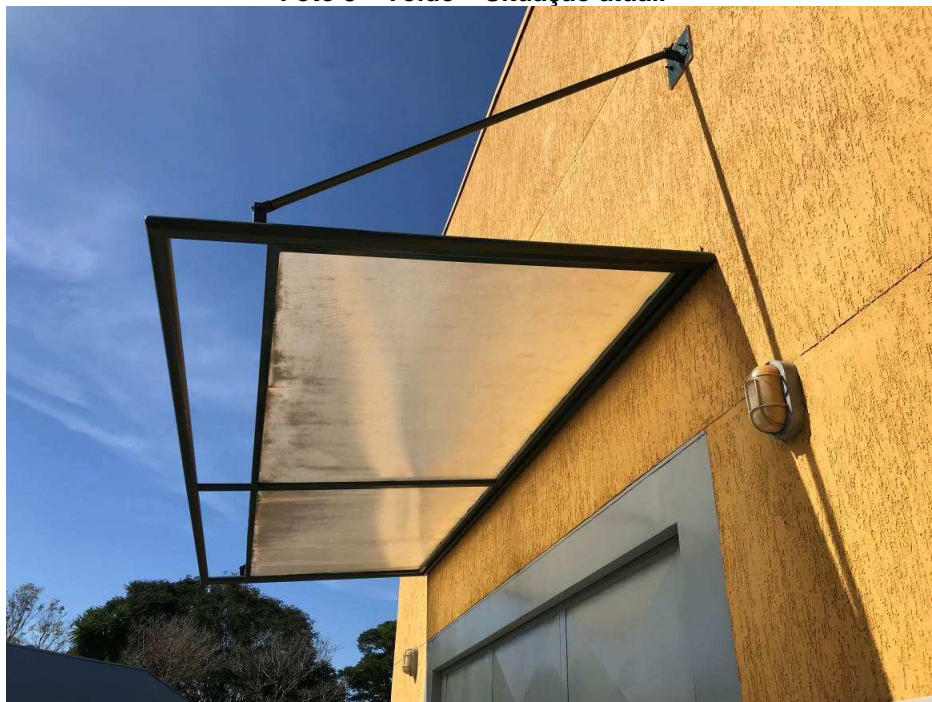
Foto 6 – Toldo – Situação atual.

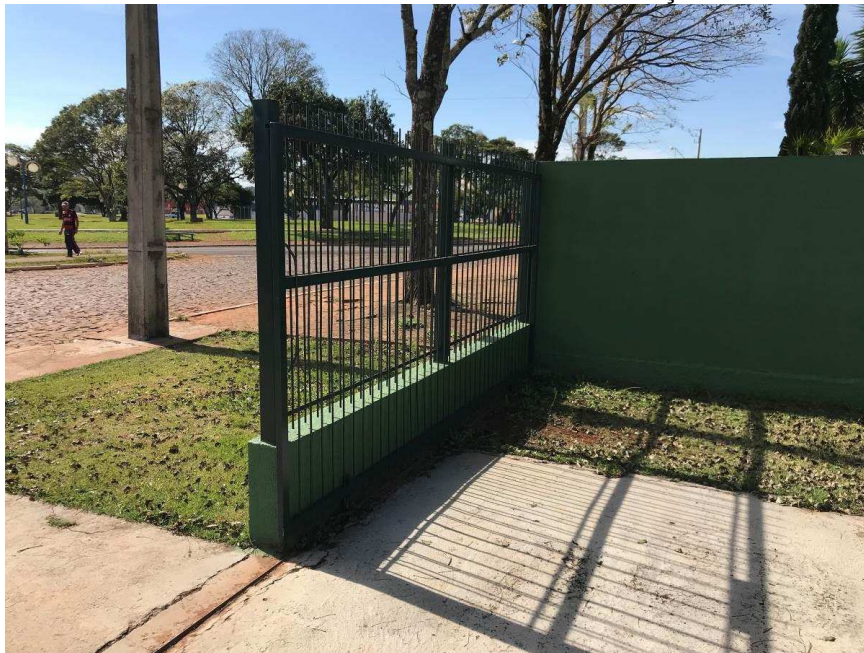
Foto 10 – Portão de acesso de Veículos – Situação Atual.

O portão de acesso de veículos deve receber a instalação de motor deslizante 1/3cv, para sua automatização. Semelhante ao já apresentado para a reinstalação das luminárias de jardim, o motor também deve receber base em

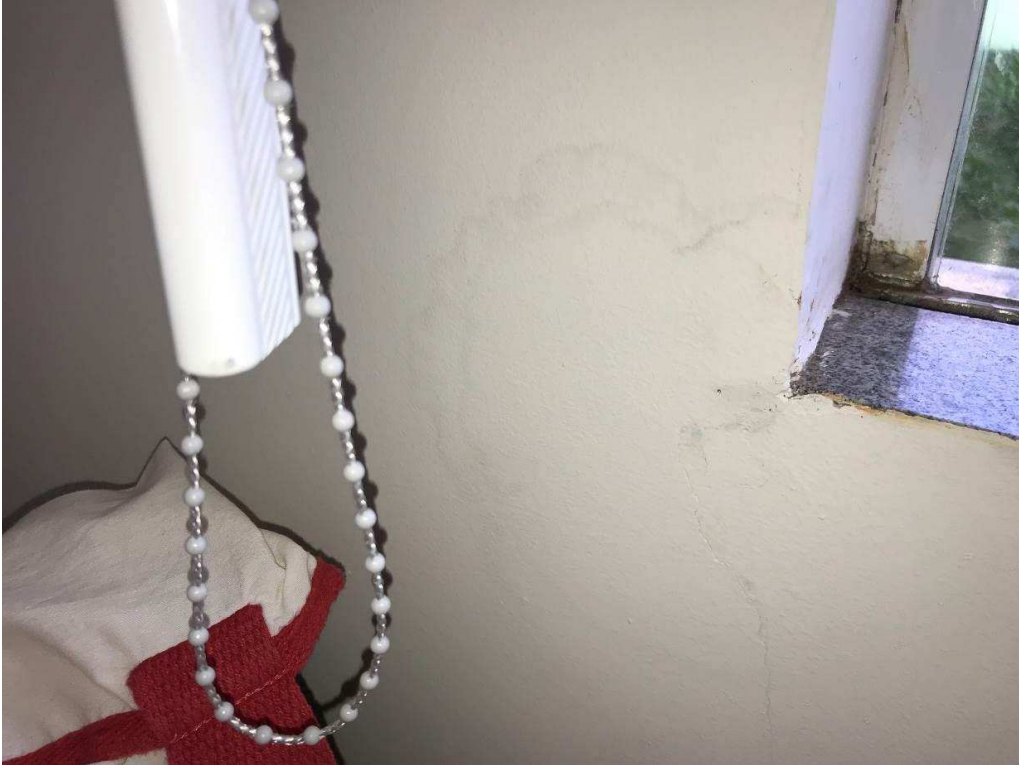
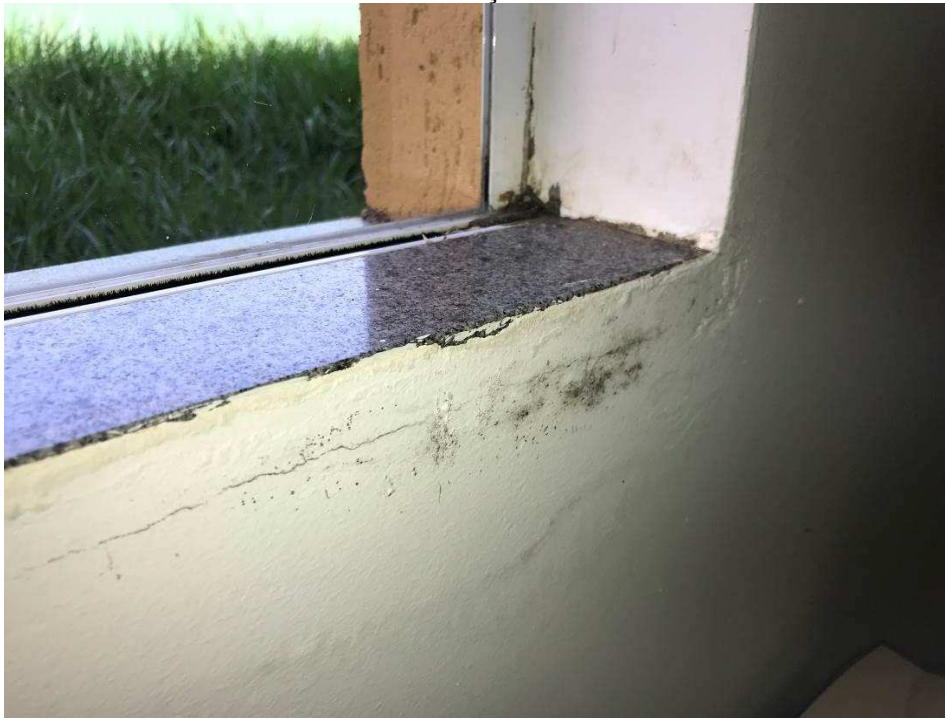
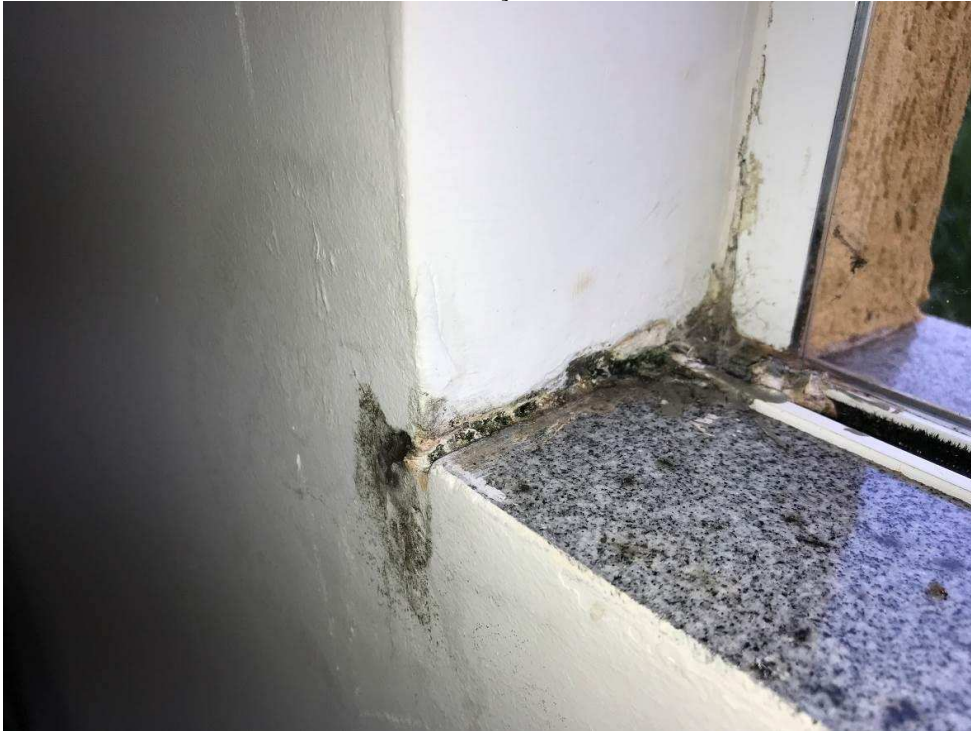
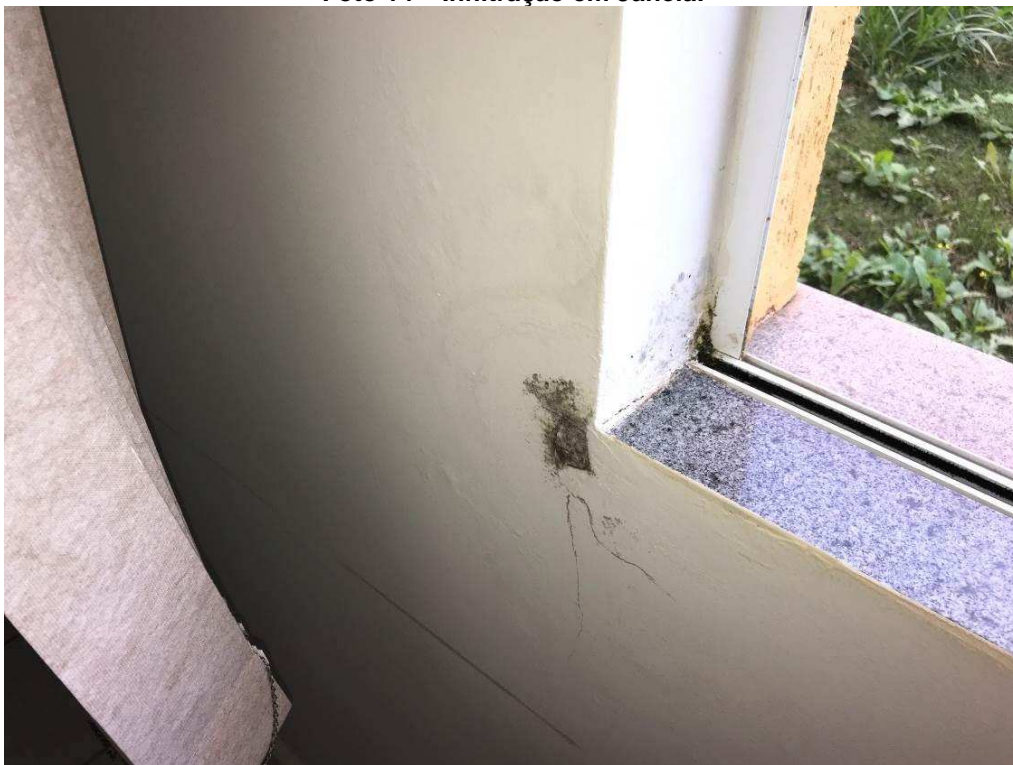
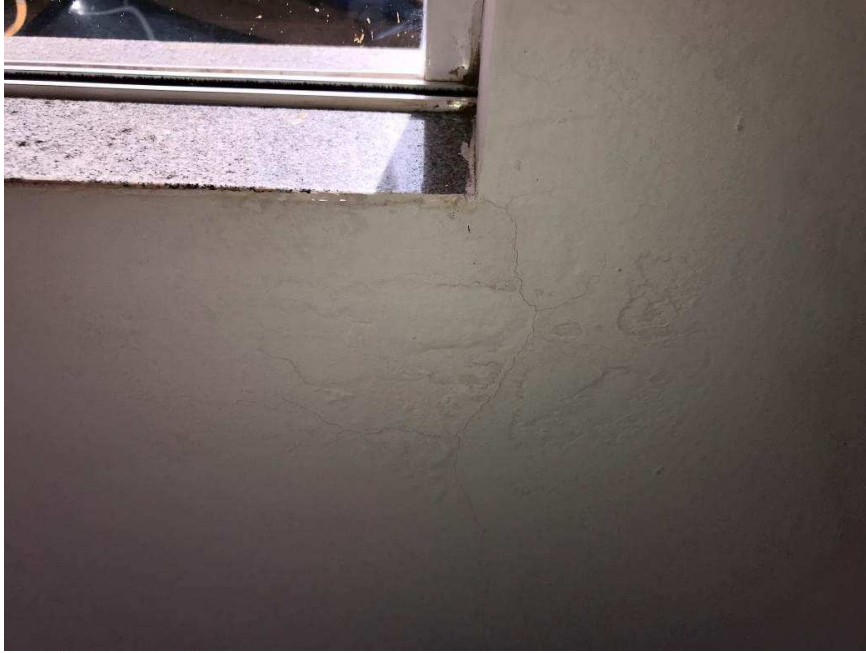
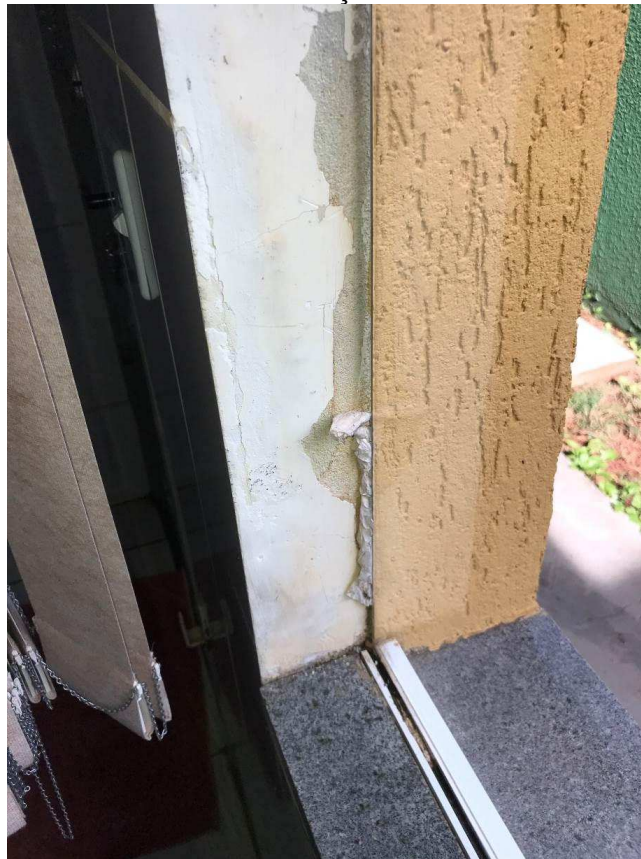
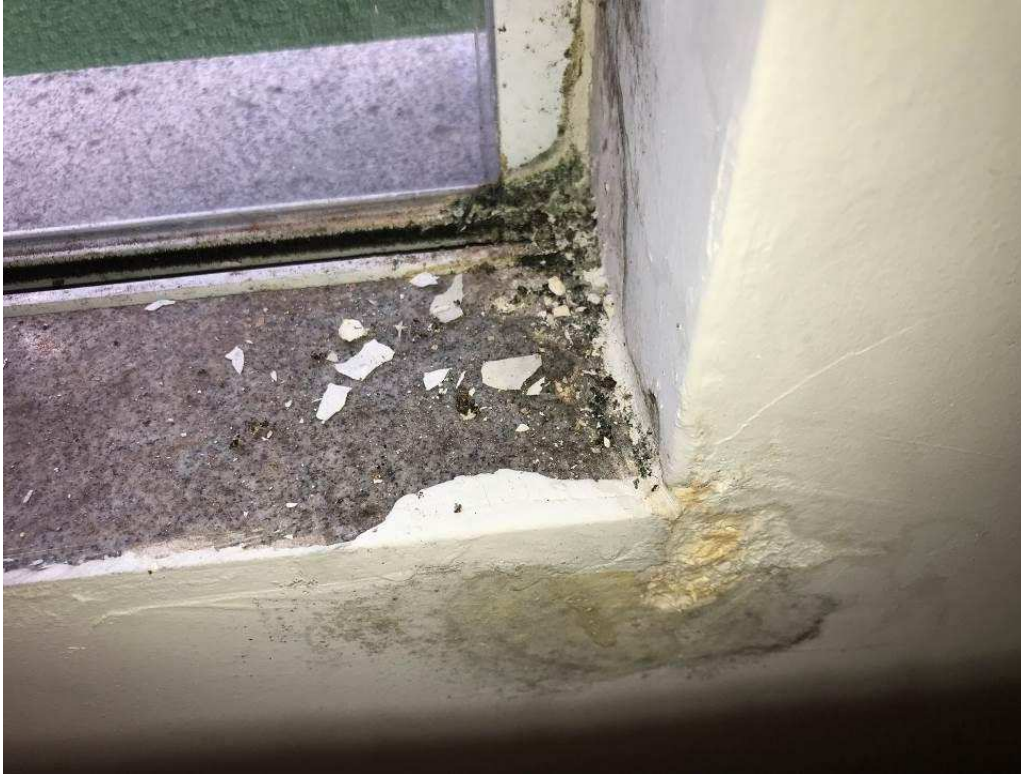
Foto 11 – Infiltração em Janela.

As paredes com infiltrações devem ter o revestimento da área danificada retirado, então deve ser realizada limpeza da área, execução de chapisco e emboço com argamassa polimérica, completando com massa corrida e pintura na área, com coloração similar àquela já existente. Todo o procedimento de recomposição dos revestimentos deve ser executado em acordo com as especificações dos fabricantes e as normas vigentes.

Para que sejam solucionadas por completo, as janelas próximas aos locais com infiltração devem ser removidas, novo contramarco deve ser instalado, e então a mesma janela deve ser reinstalada no local. Após instalada deve-se utilizar mastique (selante elástico a base de poliuretano ou silicone) em todo o entorno da janela, bem como no entorno do peitoril.

É necessário remover a esquadria, remover o peitoril de granito e demolir o revestimento do esquadro da janela para que possa ser refeito a fim de instalar o contramarco, juntamente com o novo peitoril. As janelas onde se faz necessário esses procedimentos são: As duas janelas dos banheiros da C.A.E. (0,8x0,6m), as janelas da Sala dos Cartórios, da Sala de Audiência, e da Sala do Juiz (2,00x1,20m), do D.M.L e do Depósito (0,8x0,6m). As janelas devem ser entregues completamente vedadas e estanques, em perfeito funcionamento, e com seu revestimento de entorno completamente reconstituído.

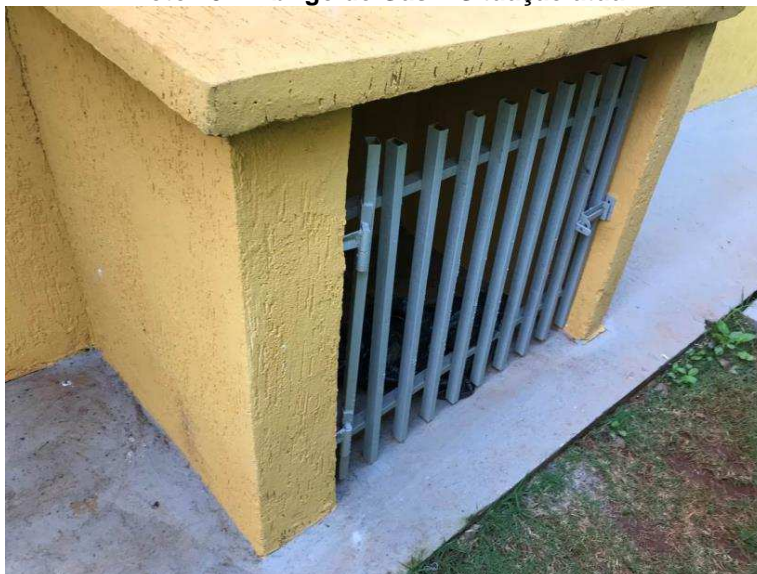
Foto 19 – Abrigo de Gás – Situação atual.

O abrigo de gás existente na parte externa da edificação deve ser devidamente demolido e descartado. O revestimento da parede onde o mesmo encontra-se fixado deve ser reconstituído, assim como a área da calçada onde o abrigo é localizado. Todo o serviço de reconstituição do revestimento da parede e do piso deve ser executado com observância a todas as normas vigentes, deve ser realizada pintura com tinta texturizada na parede, em coloração semelhante àquela já existente. As tintas utilizadas serão de primeira linha, em embalagem original, prontas, obedecendo às normas da ABNT, não devendo apresentar granulação, quando aplicadas.

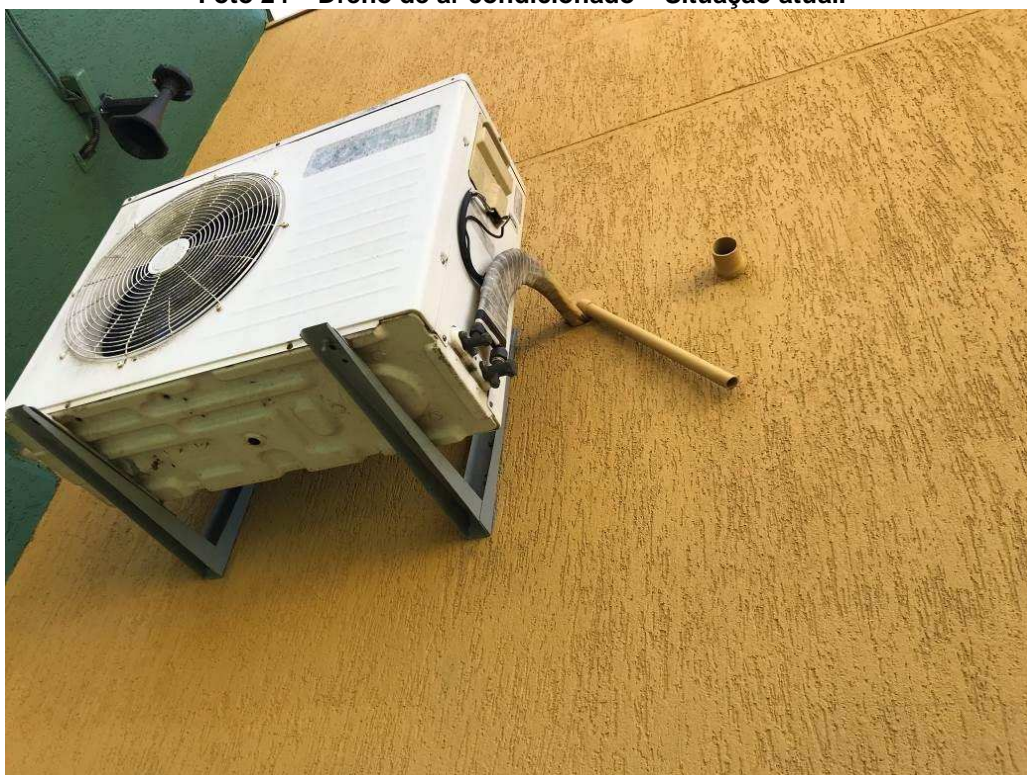
Foto 24 – Dreno de ar condicionado – Situação atual.

A tubulação de dreno de ar condicionado, localizada na parte externa da edificação deve ser devidamente embutida na parede, e na calçada do piso, de maneira a desaguar no terreno da edificação, sobre a grama. Todo o piso de concreto ao redor da edificação deve ser devidamente repintado, em coloração semelhante àquela já existente. As tintas utilizadas serão de primeira linha, em embalagem original, prontas, obedecendo às normas da ABNT, não devendo apresentar granulação, quando aplicadas.

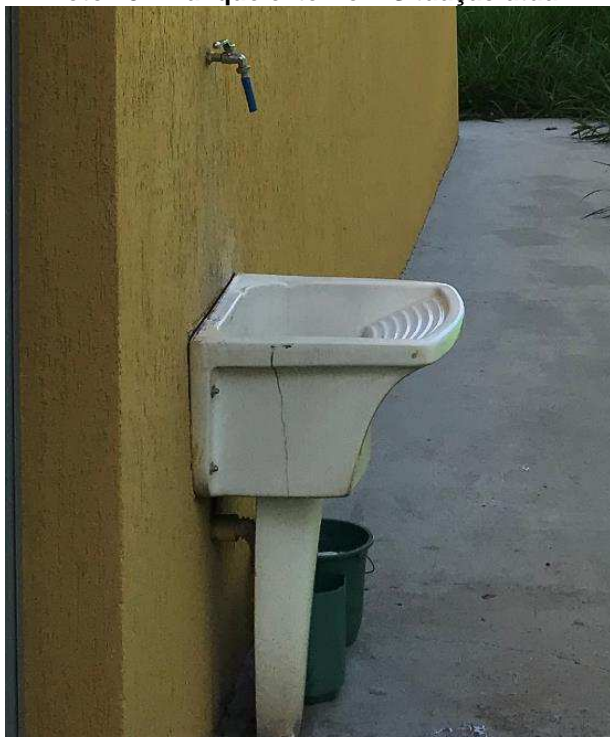
Foto 25 – Tanque externo – Situação atual.

O tanque externo deve ser removido, e novo tanque em louça branca com coluna, similar ao existente, deve ser fornecido e instalado no local. Toda a tubulação existente deve ser reutilizada. Novo sifão deve ser também fornecido e instalado.

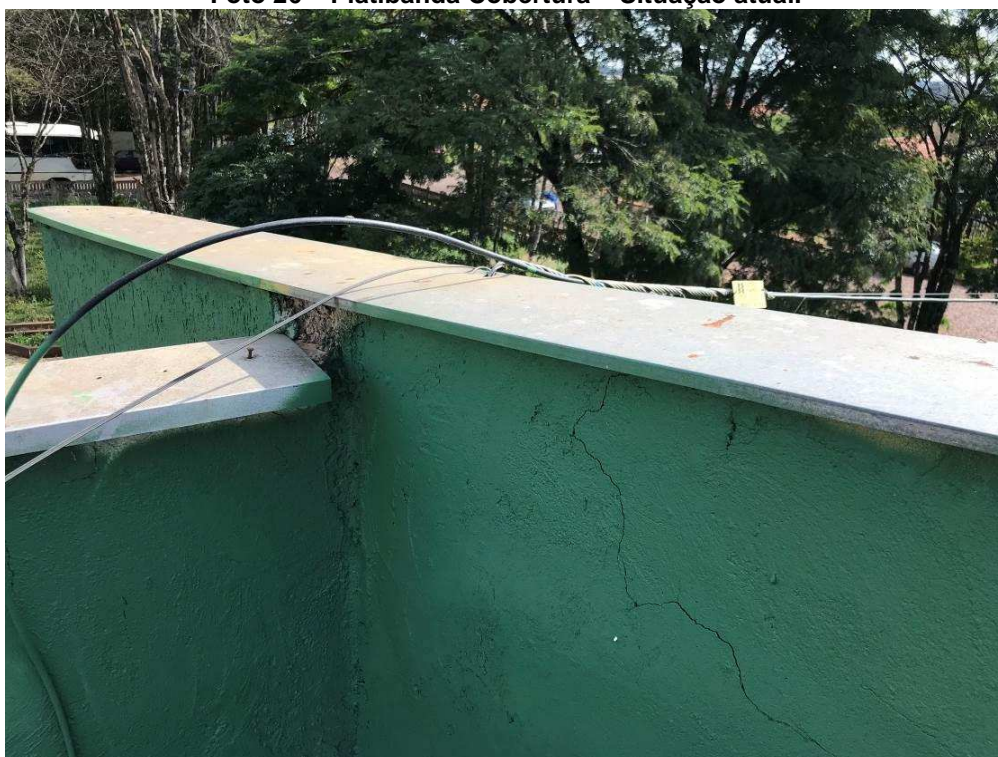
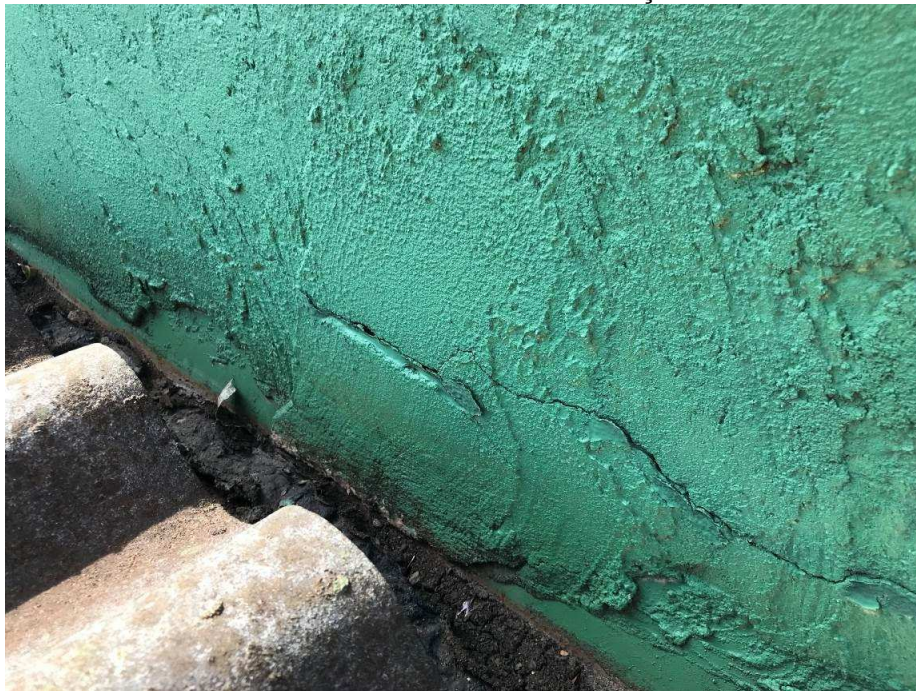
Foto 26 – Platibanda Cobertura – Situação atual.

Assim como o telhado a Platibanda também deve passar por uma revisão completa, sempre onde se fizer necessário, devido à trincas ou desgaste natural, o revestimento deve ser removido, em uma faixa de 10 cm de cada lado da fissura, ou do local desgastado, escarificação da fissura com material próprio em toda sua extensão, limpeza da superfície utilizando pincel, impermeabilização com impermeabilizante semi-flexível, fixação da tela de poliéster adesiva, recomposição do revestimento com chapisco, emboço e acabamento com reboco de massa látex. Após a cura do revestimento, pode-se prosseguir com a pintura em coloração similar àquela já existente. Todo esse procedimento de recomposição dos revestimentos deve ser executado em acordo com as especificações dos fabricantes e as normas vigentes.
