Tribunal Regional Eleitoral do Paraná

CADERNO DE ENCARGOS
Reforma do Fórum Eleitoral de Mamborê

Engenheiro Civil Bruno Gustavo de Oliveira
CREA PR 153.086/D

Junho de 2019

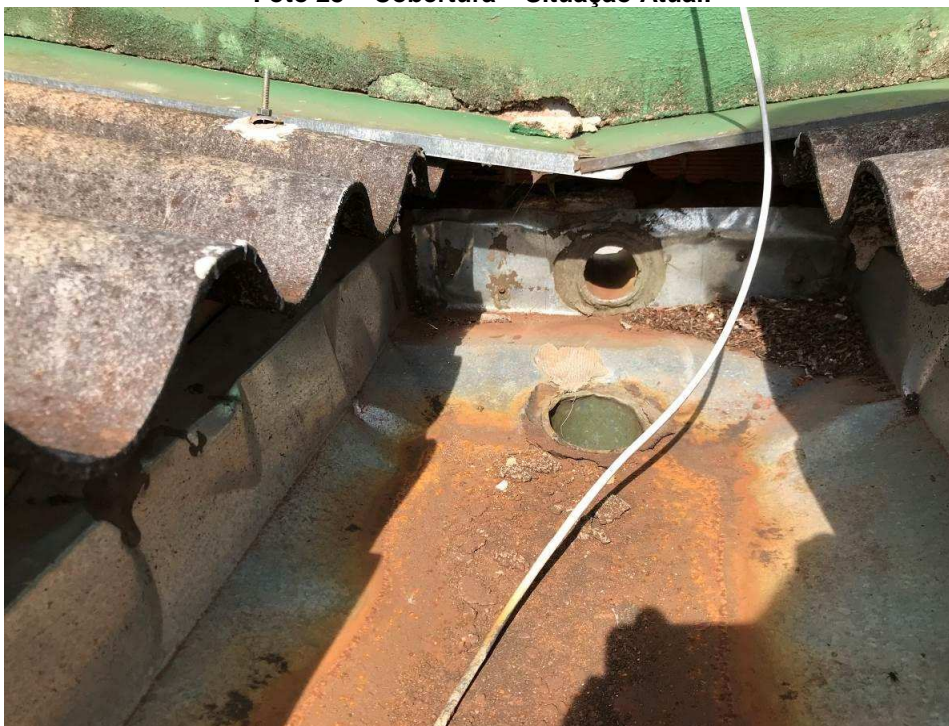
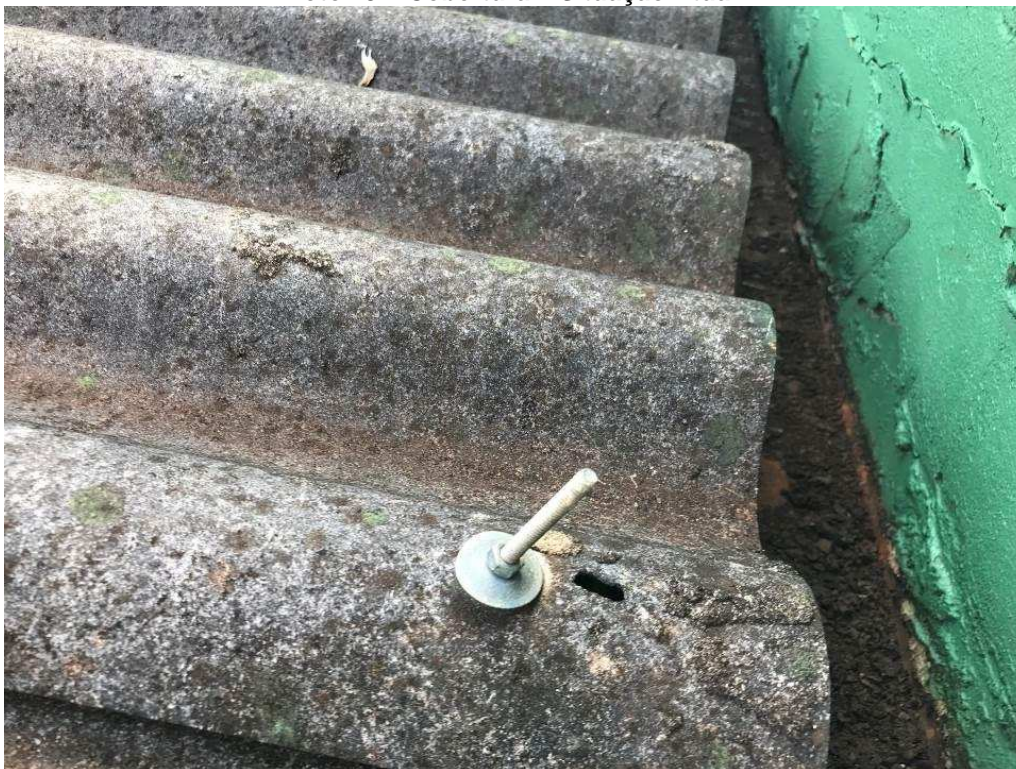
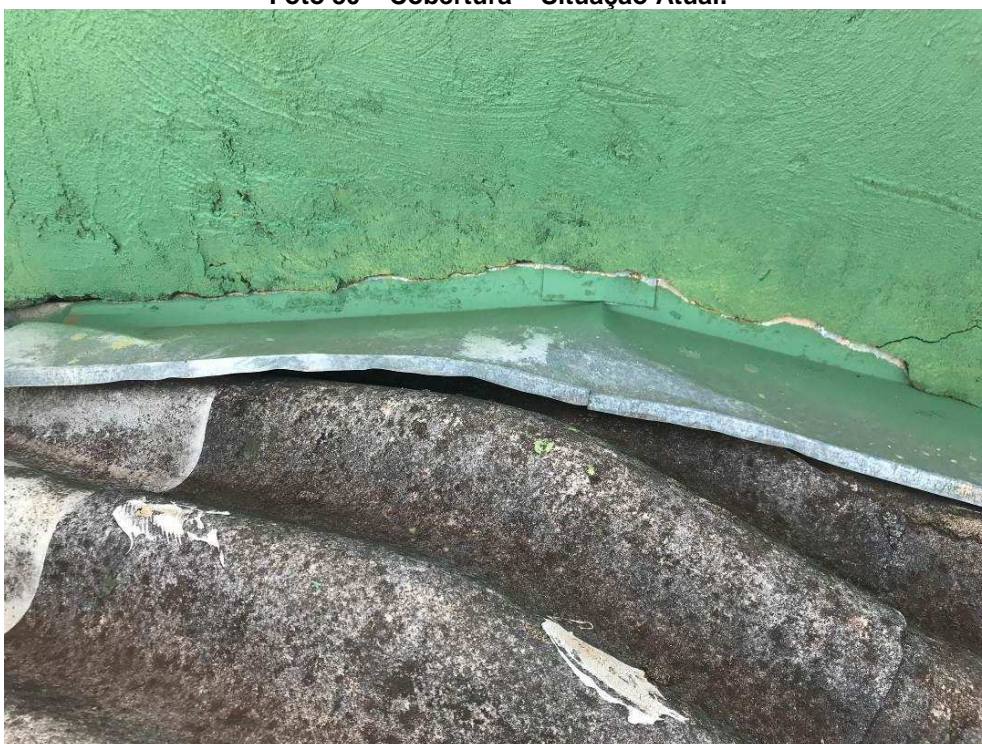
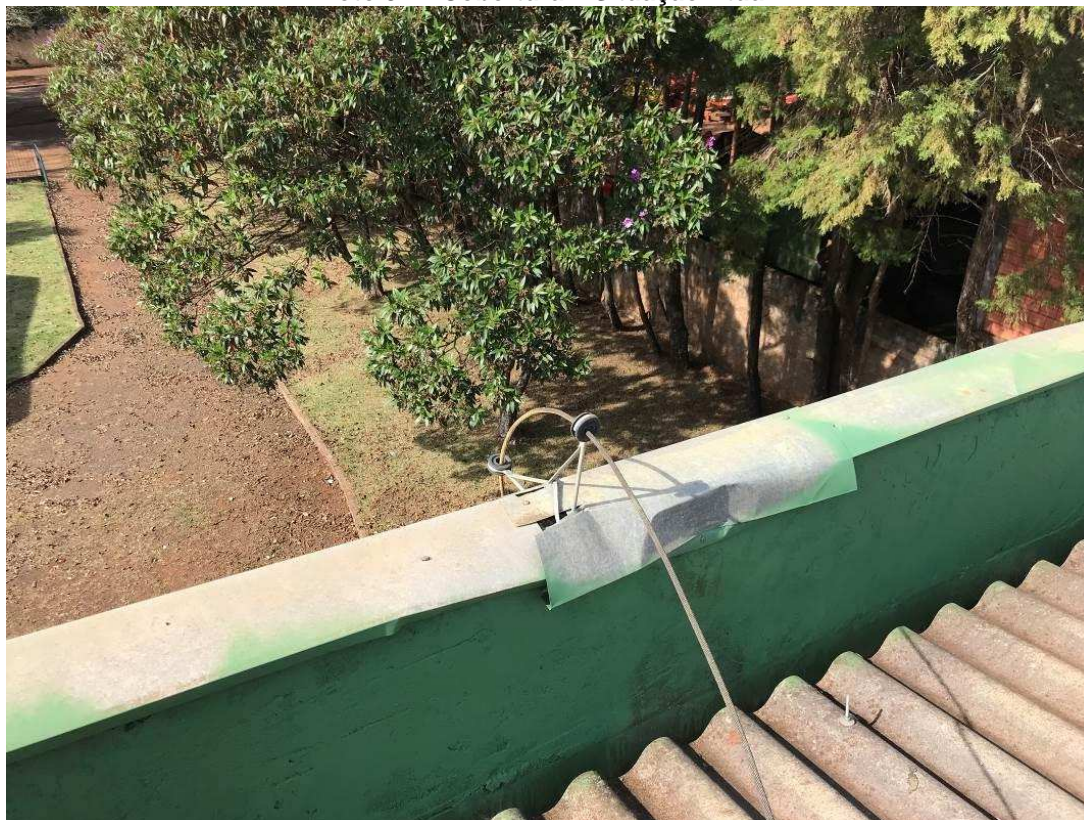
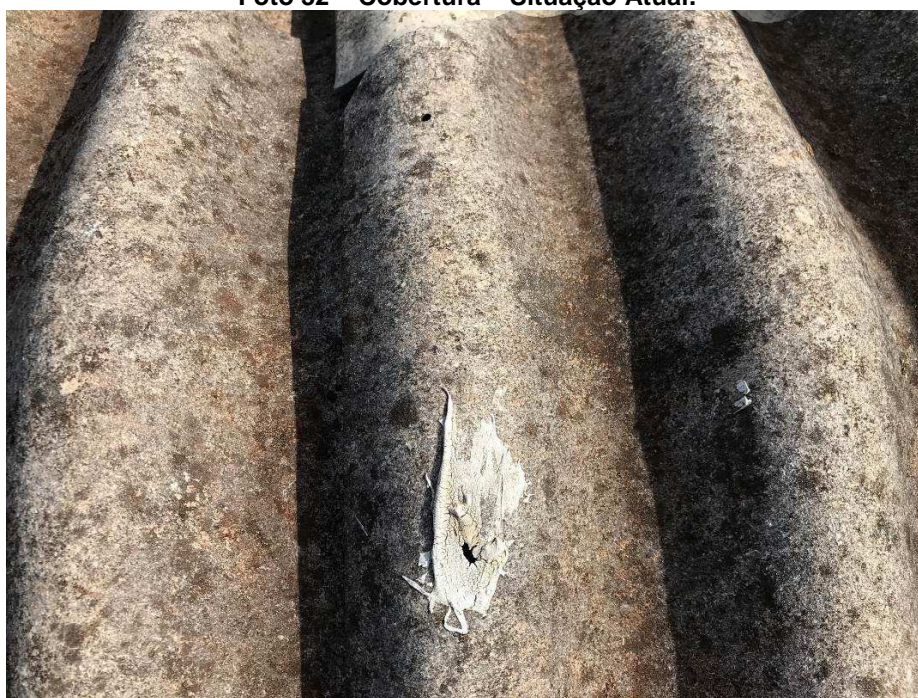
Foto 28 – Cobertura – Situação Atual.

Para a cobertura da edificação todos os rufos de topo, calhas e contra rufos devem ser removidos, e novos deverão ser instalados no local. Para que seja realizada a troca dos rufos será necessário realizar a desinstalação do SPDA.

O telhado deve passar por uma revisão completa, trocando todas as telhas trincadas, ou de algum modo danificadas, por telhas novas similares às aquelas existentes na cobertura.

Existe a necessidade de remover a massa plástica dos parafusos e reinstalar os fixadores, utilizando borrachas e arruelas de metal para garantir a impermeabilização do furo. Devem ser acrescentados nos fixadores uma arruela de borracha entre a arruela metálica e a cabeça do parafuso.
