Após vistoria realizada na Sede e Fórum do TRE, foi possível constatar a falta de segurança nas instalações elétricas e descumprimento das premissas da NR 10 tais como: identificação inadequada dos quadros elétricos, barramentos expostos de quadros elétricos, ausência de diagrama unifilar atualizado para orientar manutenções, pessoas não autorizadas com acesso aos quadros elétricos, ausência de procedimentos seguros de trabalhos em eletricidade, instalações inadequadas de sistema de ar condicionado, bem como risco de incêndio, falta de treinamento e disponibilização de EPI's e

**Anexo II – Tabela de não conformidades dos quadros elétricos e principais medidas
corretivas**

Anexo III – Registro Fotográfico

REGISTRO FOTOGRÁFICO DAS CAIXAS DE LUZ – EDIFÍCIO SEDE

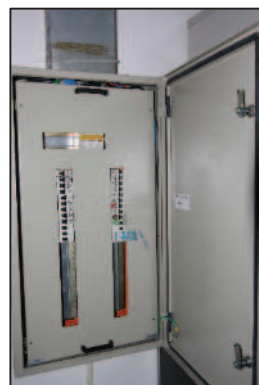
Foto 32 - QDG Depósito (João Rocha)

65		QDG Depósito (João Rocha)	-	40 A/3	220	não	não	32	não	Identificação de advertência; Identificação dos painéis; Adequação das placas de acrílicos.
66		QDG Bomba água de limpeza	-	20 A/3	220	não	não	33	não	Identificação de advertência; Identificação dos painéis; Trocar quadro pois está com corrosão; Adequação das placas de acrílicos.
67		QDG 174	-	NI	220	não	não	34	não	Identificação de advertência; Identificação dos painéis; Adequação das placas de acrílicos.
68		QDG 175 e 176	-	125 A/3	220	não	não	35	não	Identificação de advertência; Identificação dos painéis; Adequação das placas de acrílicos.
69		QDG 2ª e 3ª	-	125 A/3	220	não	não	36	não	Identificação de advertência; Identificação dos painéis; Adequação das placas de acrílicos.

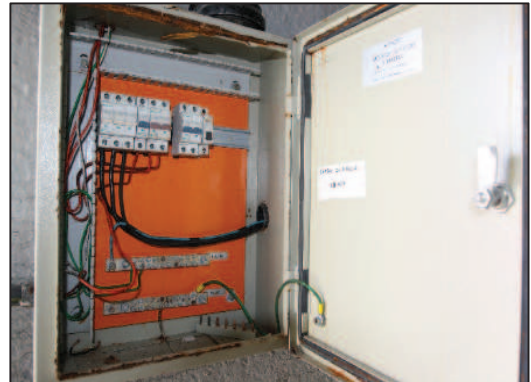
Foto 47 - QDG Bombas

Qtd.	Localização do quadro	Identificação do quadro	Identificação - E	Tensão de alimentação	Voltagem	Identificação dos painéis	Identificação de advertência	Nº do Registro fotográfico	Proteção interna do quadro	Medida corretiva
80		QDG Bombas	-	100 A/3	220	não	não	47	não	Identificação de advertência; Identificação dos painéis; Trocar o quadro, está com corrosão; Adequação das placas de acrílicos.
81		QDG Guarita	-	63 A/3	220	sim	não	48	sim	Identificação de advertência; Identificação dos painéis; Adequação das placas de acrílicos.
82		QDG Gerador	-	-	500 kva	sim	não	49	sim	Identificação de advertência; Identificação dos painéis; Adequação das placas de acrílicos.
