TRIBUNAL REGIONAL ELEITORAL DO PARANÁ

FÓRUM ELEITORAL DE CASCAVEL

Relatório de vistoria técnica da edificação

Vistoria técnica do Fórum Eleitoral de Cascavel

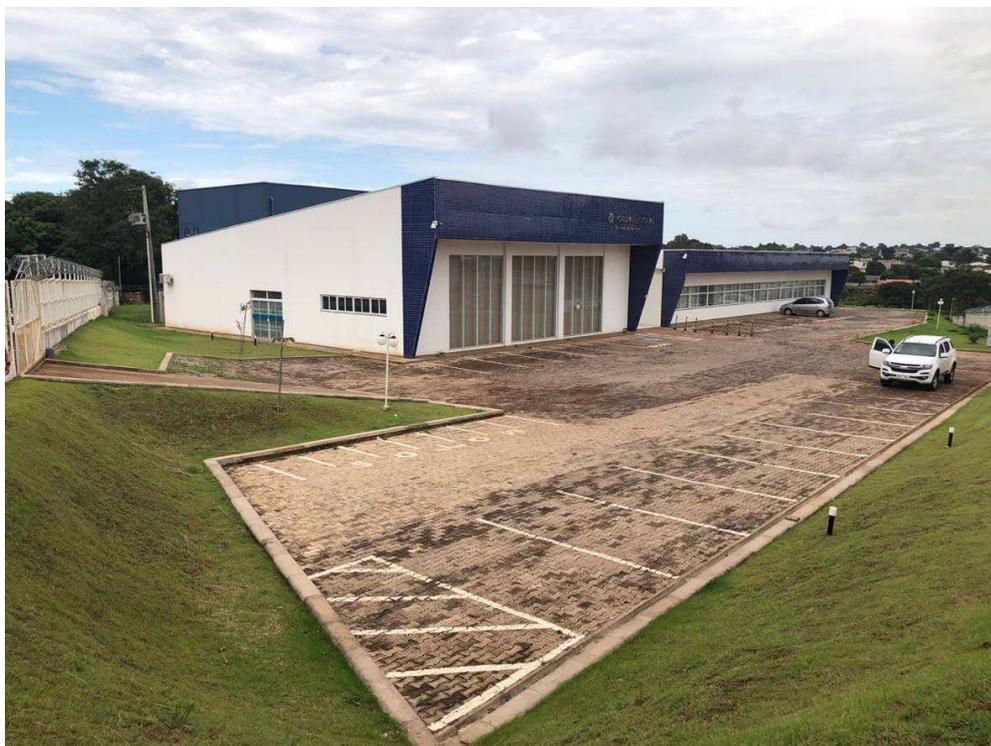
Imagem 1 - Vista do Fórum Eleitoral

O Fórum Eleitoral de Cascavel, Imagem 1, foi notificado para regularização da acessibilidade pelo Ministério Público. Além disso, o Fórum tem sofrido com inúmeras infiltrações que ocorrem desde a sua inauguração.

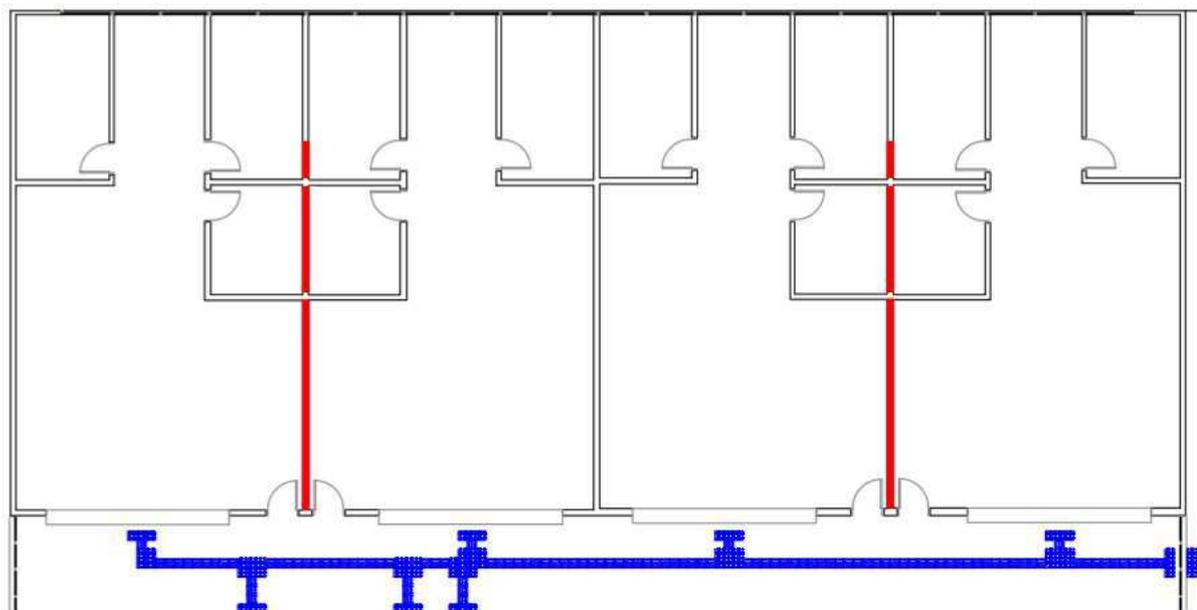
Imagem 29 - Paredes a serem demolidas dos cartórios
