## TRIBUNAL REGIONAL ELEITORAL DO PARANÁ

### FÓRUM ELEITORAL ALTO PIQUIRI

#### Relatório de vistoria técnica da edificação

Elaboração de relatório de vistoria técnica do Fórum Eleitoral de Alto Piquiri

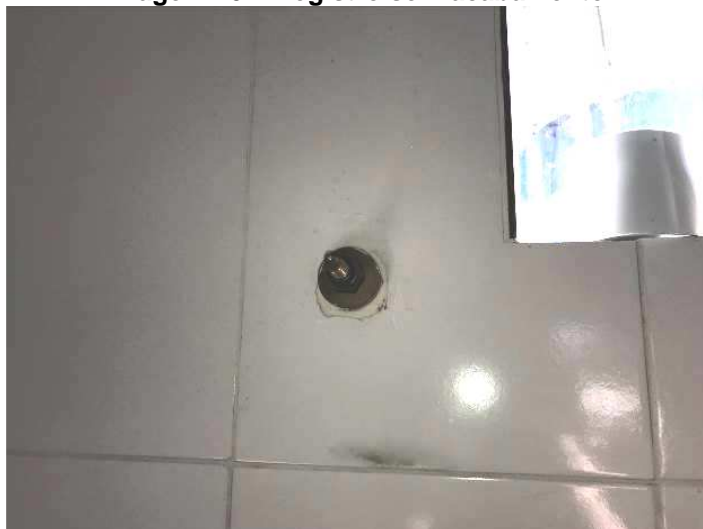
Existem no total 8 registros que estão sem acabamento na edificação, como exemplificado na Imagem 40, estão estes localizados nos banheiros da CAE, no corredor entre a CAE e os banheiros, nos banheiros internos na copa, impossibilitando o seu correto funcionamento.

**Imagem 40 – Registro sem acabamento.**

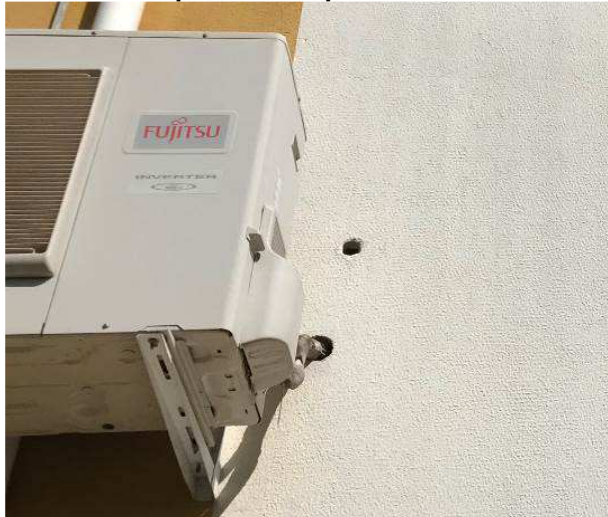
Foi detectado durante a visita um buraco na parede da sala de Audiência, Imagem 56, próximo ao aparelho de ar-condicionado, a entrada dos cabos do mesmo aparelho apresenta vedação insuficiente.

**Imagem 56 – Furo próximo a aparelho de ar-condicionado.**

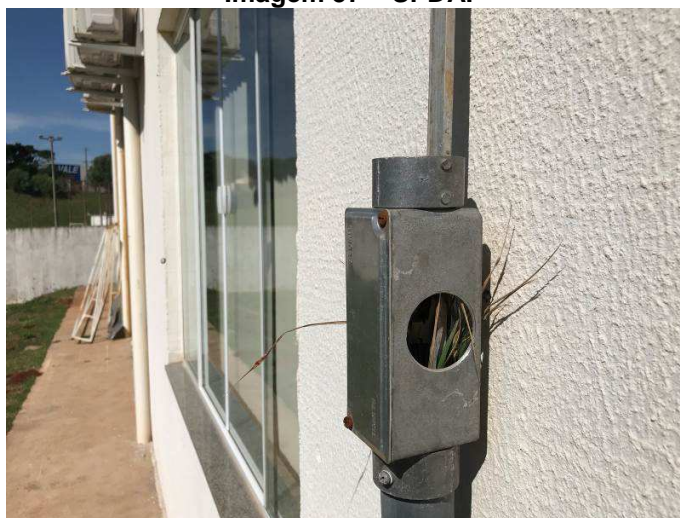
**Imagem 57 – SPDA.**

Alguns eletrodutos/conduletes do spda apresentam vegetação no seu interior, como pode ser visto na Imagem 57. Sobre a cobertura o SPDA também apresenta pontos danificados, como ilustra a Imagem 58, que não permitem seu correto funcionamento.

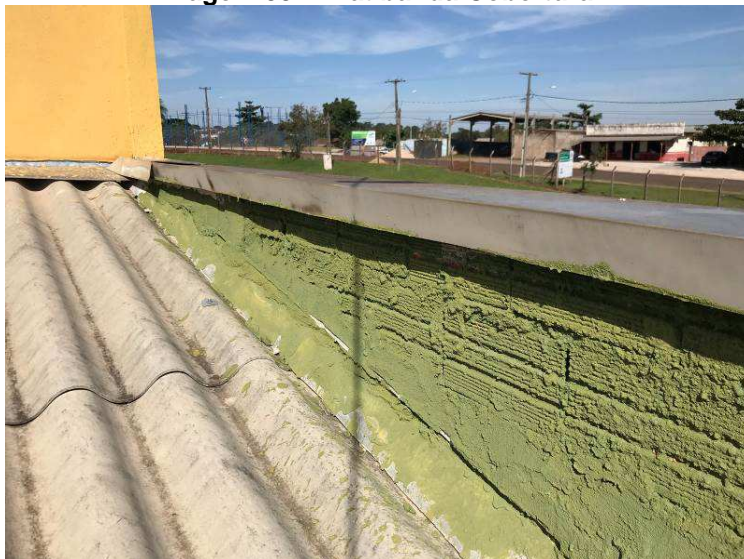
**Imagem 59 – Platibanda Cobertura.**

A Platibanda atualmente apresenta falhas em seu revestimento, em alguns pontos apenas o chapisco foi executado, com pintura aplicada diretamente sobre este, como mostra a Imagem 59. Em outros pontos foi também executado o emboço antes da pintura, propiciando melhor impermeabilização à parede, como é o caso representado na Imagem 60. Em ambas as imagens é possível observar a falta de cuidado na aplicação da pintura, que escorreu sobre o rufo de encosto e as telhas.
