TRIBUNAL REGIONAL ELEITORAL DO PARANÁ

FÓRUM ELEITORAL DE APUCARANA					
Relatório de vistoria técnica da edificação					
ASSUNTO					
Vistoria técnica do Fórum Eleitoral de Apucarana para verificar a necessidade de reforma e adequações					
EMPRESA RESPONSÁVEL					
CONSTRUTORA DREON					
REVISÕES					
Nº	DESCRIÇÃO	PROFISSIONAL	RESPONSÁVEL	CREA-PR	DATA
0	PARECER TÉCNICO	MAURICIO	MAURICIO	155.580/D	27/05/2019
OBJETIVO					
Apresentar de forma clara e objetiva a situação em que se encontra o edifício e os problemas encontrados.					
DATA VISITA		07/05/2019			
ENGENHEIRO CIVIL SOP		MAURICIO AJALA FIORENTIN			
REPRESENTANTE SOP					
FÓRUM ELEITORAL		ANDREIA SILVA MILANIN			
RESPONSÁVEL TÉCNICO			CONTRATANTE		
MAURICIO AJALA FIORENTIN CREA-PR 155580/D			TRIBUNAL REGIONAL ELEITORAL DO PARANÁ CNPJ: 035.985.113/0001-81

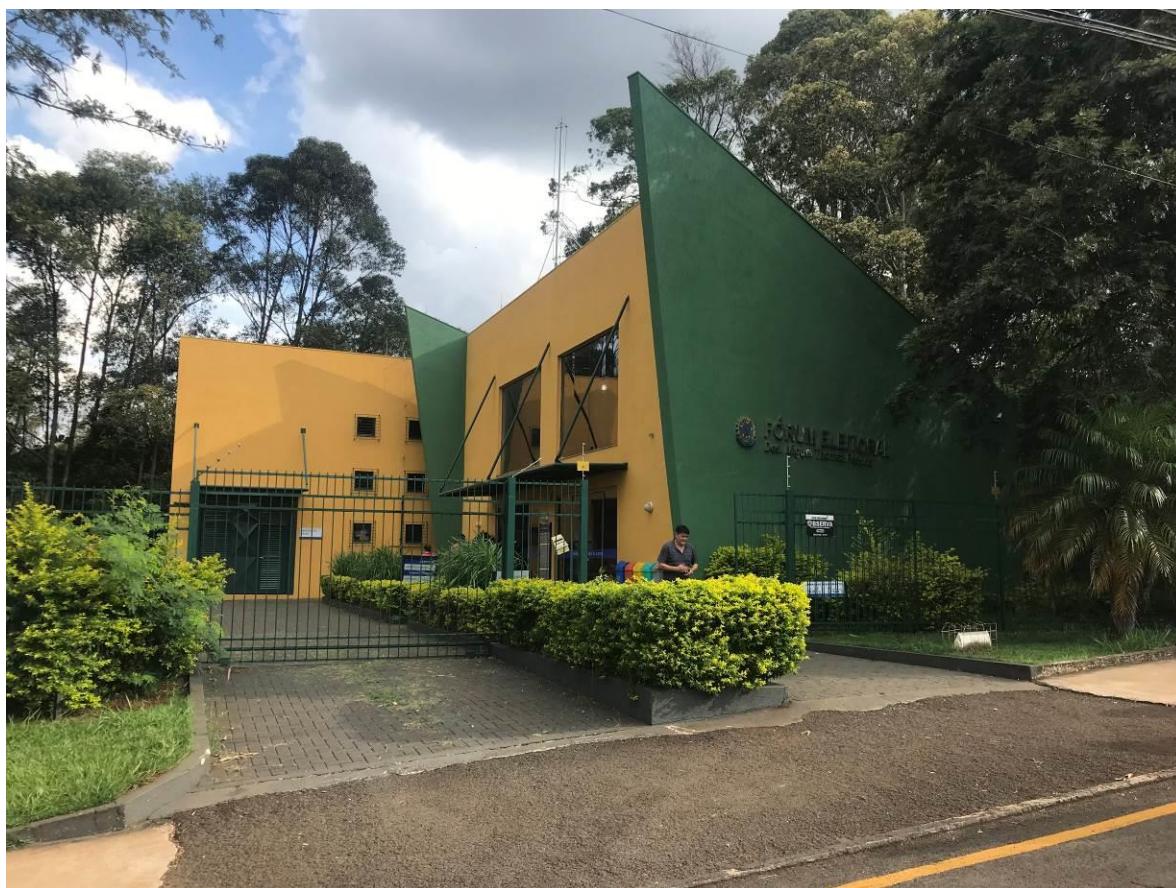
Imagem 1 - Fórum Eleitoral de Apucarana

No dia 07 de maio de 2019 foi realizada a vistoria técnica no Fórum Eleitoral de Apucarana, Imagem 1, para averiguar a situação em que o mesmo se encontra, com a intenção de identificar possíveis irregularidades.

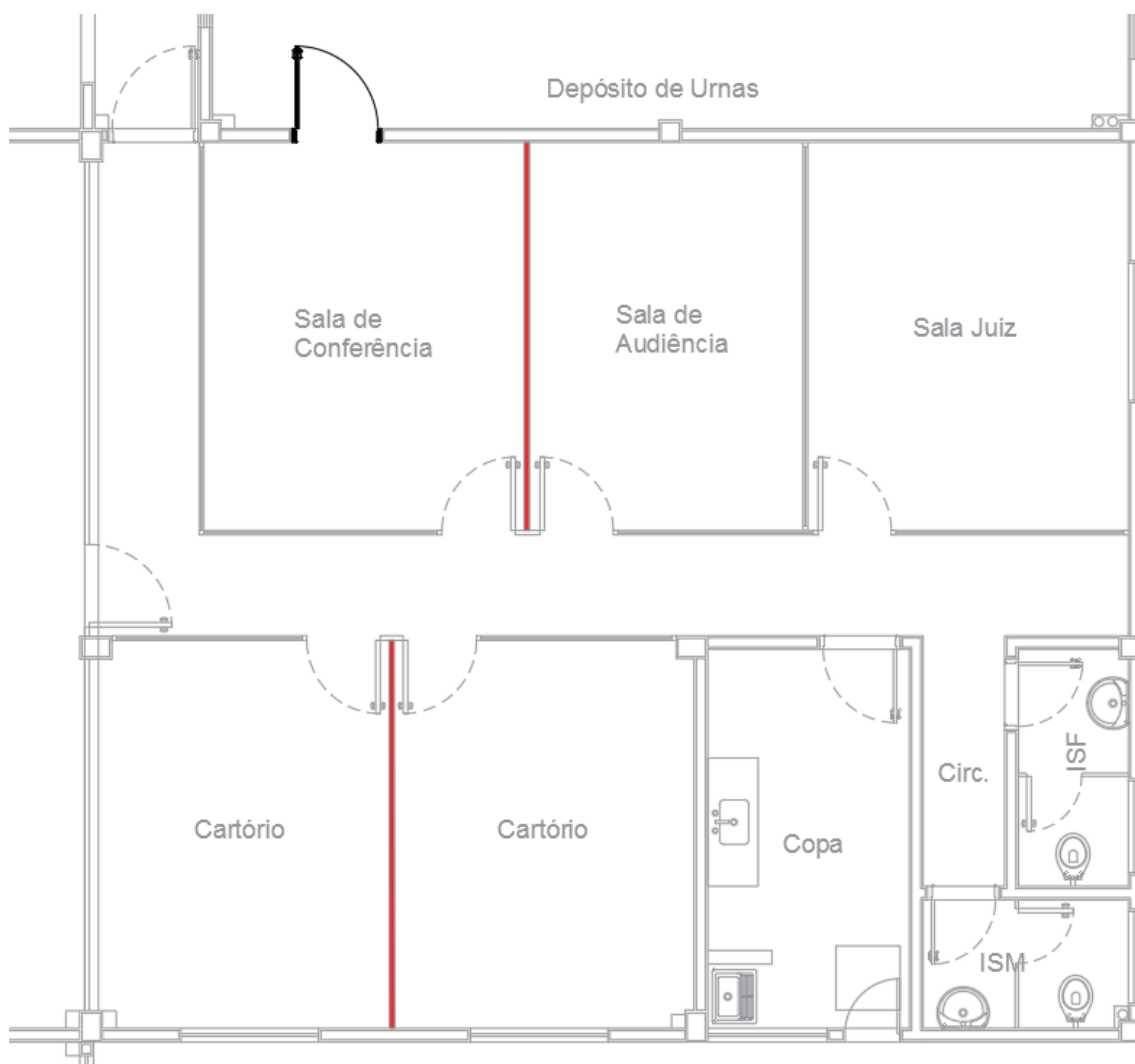
Imagem 37 – Alteração de Layout

• Foi solicitado pelos servidores alterações no layout das salas dos cartórios, conforme ilustrado na Imagem 37 a divisória entre a Sala de Audiência e a Sala do Juiz e entre as Salas do Cartório, devem ser removidas. Também foi feita a solicitação para instalação de nova porta entre os cartórios e o Depósito de Urnas.
